ESTUDIO DE LAS INUNDACIONES OCURRIDAS EN  
LA CORPORACION METROPOLITANA DE BARCELONA  
DURANTE LAS LLUVIAS DE LOS  
DIAS 2 A 4 DE OCTUBRE DE 1987

Anexo 2  
Tomo 1

Cátedra de Ingeniería Sanitaria y Ambiental  
ETS de Ingenieros de Caminos, Canales y Puertos  
Universidad Politécnica de Cataluña

Barcelona, mayo de 1988

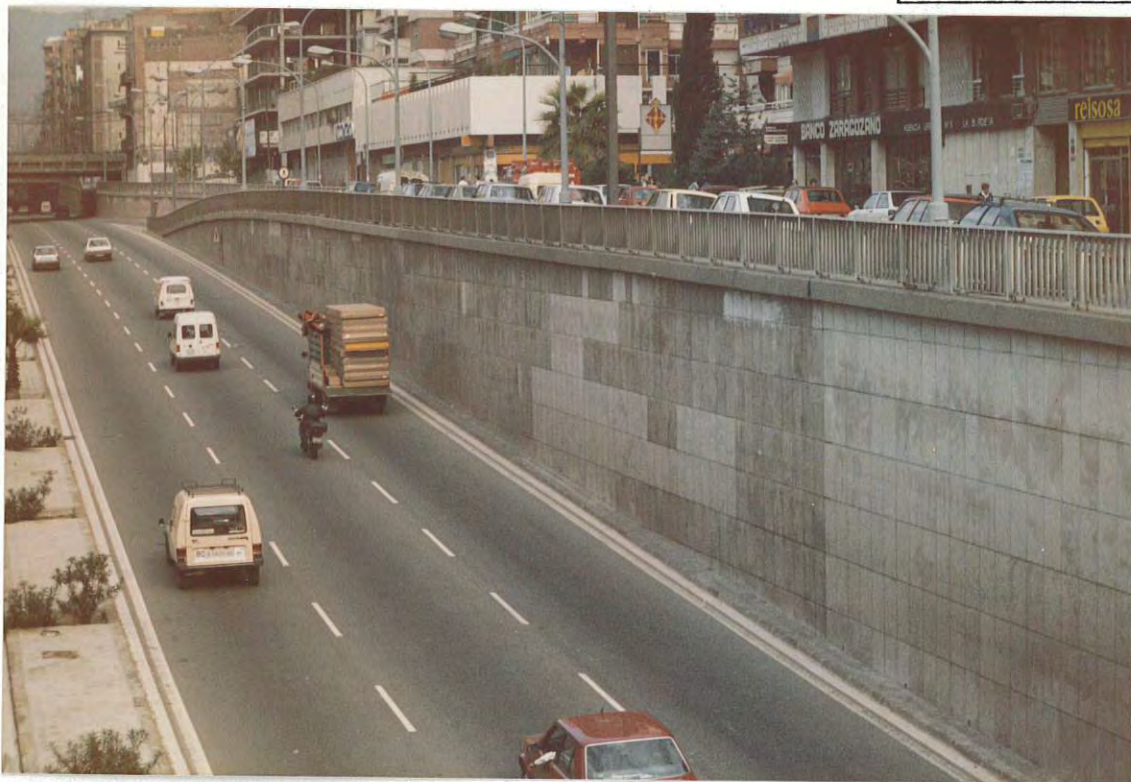
La depresión existente en el Primer Cinturón de Ronda, a su paso bajo la calle Santa Eulalia, obliga a que el colector adopte una sección en cajón de insuficiente capacidad. Durante episodios de intensas precipitaciones, los caudales excedentes salen del colector, provocando la inundación de la calzada deprimida del Primer Cinturón de Ronda.

Además, la situación se vió agravada por el deficiente funcionamiento del sistema de bombeo existente en la zona.

El día 4 de octubre, el agua alcanzó una profundidad máxima de 4,60 m. por lo que la circulación de vehículos quedó interrumpida durante varias horas.

Figura 1. Primer Cinturón de Ronda. El agua alcanzó una altura máxima de 4,60 m, el día 4 de octubre de 1987.

La solución teórica de estas inundaciones consiste en la ampliación de la capacidad hidráulica del colector, aunque esta constituye una alternativa de enorme envergadura técnica y económica.

Una solución alternativa más factible consiste en instalar los dispositivos técnicos necesarios para garantizar el funcionamiento del sistema de bombeo, aún en las condiciones más desfavorables y, en concreto, durante los cortes de fluido eléctrico que suelen producirse durante los episodios de intensas lluvias.

El esquema básico consiste en instalar un grupo electrógeno y unas válvulas de regulación de caudales que aseguren la máxima estabilidad en la evacuación de las aguas.

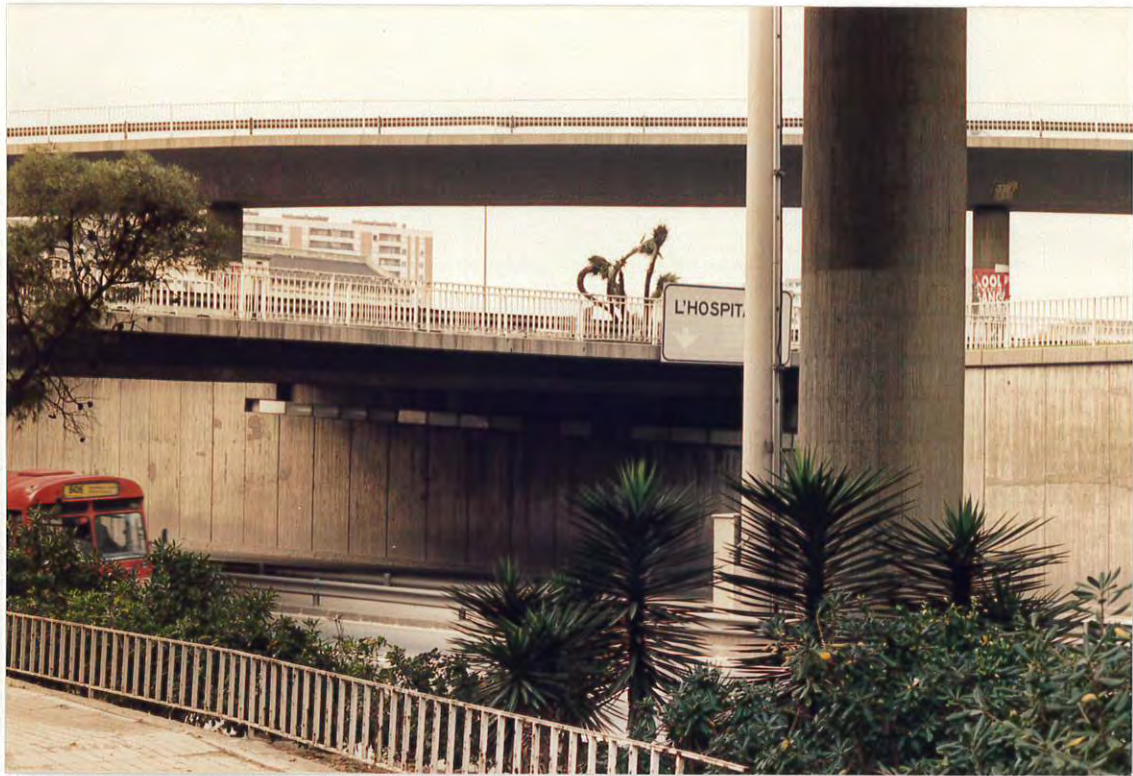
Las limitaciones impuestas en el colector que recoge las aguas de escorrentía de la riera Blanca, debido tanto al paso del ferrocarril de la Generalitat como al acceso del Primer Cinturón de Ronda a la Zona Franca y a la existencia de una doble calzada en la Gran Vía, hacen que aquel tenga que adoptar un sección en cajón cuya capacidad de desagüe es insuficiente.

Las inundaciones registradas tanto en la Plaza Ildefonso Cerdá como en el Primer Cinturón de Ronda, bajo la calle Santa Eulalia, son consecuencia de una misma circunstancia: la falta de espacio para dotar al colector de la riera Blanca de una sección hidráulica suficiente.

Al igual que ocurrió en el Primer Cinturón de Ronda, la situación se agravó por el deficiente funcionamiento del sistema de bombeo, lo que ocasionó la interrupción de la circulación de vehículos durante toda la mañana del domingo 4 de octubre, al alcanzar el agua una cota máxima de 5 m.

Figura 1. Altura alcanzada por las aguas en el paso inferior de la Plaza Ildefonso Cerdá, muy similar a la alcanzada en 1983.

Al igual que se describe en el formulario número 101, la solución teórica de estas inundaciones consiste en la ampliación de la capacidad hidráulica del colector, aunque esta constituye una alternativa de enorme envergadura técnica y económica.

Una solución alternativa más factible, aplicable tanto a la calle Santa Eulalia como a la Plaza Ildefonso Cerdá, consiste en instalar los dispositivos técnicos necesarios para garantizar el funcionamiento del sistema de bombeo, aún en las condiciones más desfavorables y, en concreto, durante los cortes de fluido eléctrico que suelen producirse durante los episodios de intensas lluvias.

El esquema básico consiste en instalar un grupo electrógeno y unas válvulas de regulación de caudales que aseguren la máxima estabilidad en la evacuación de las aguas.

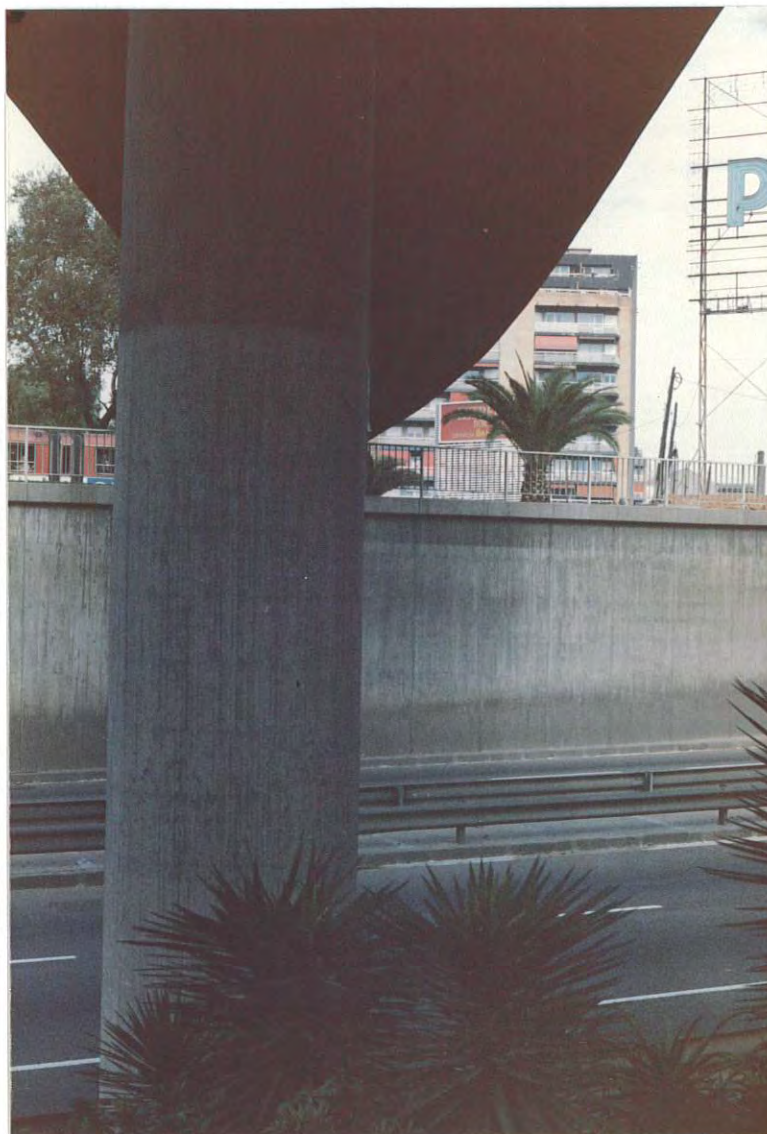
Figura 2. Altura alcanzada por las aguas en el paso inferior de la Plaza Ildefonso Cerdá, lo que impidió totalmente la circulación rodada.

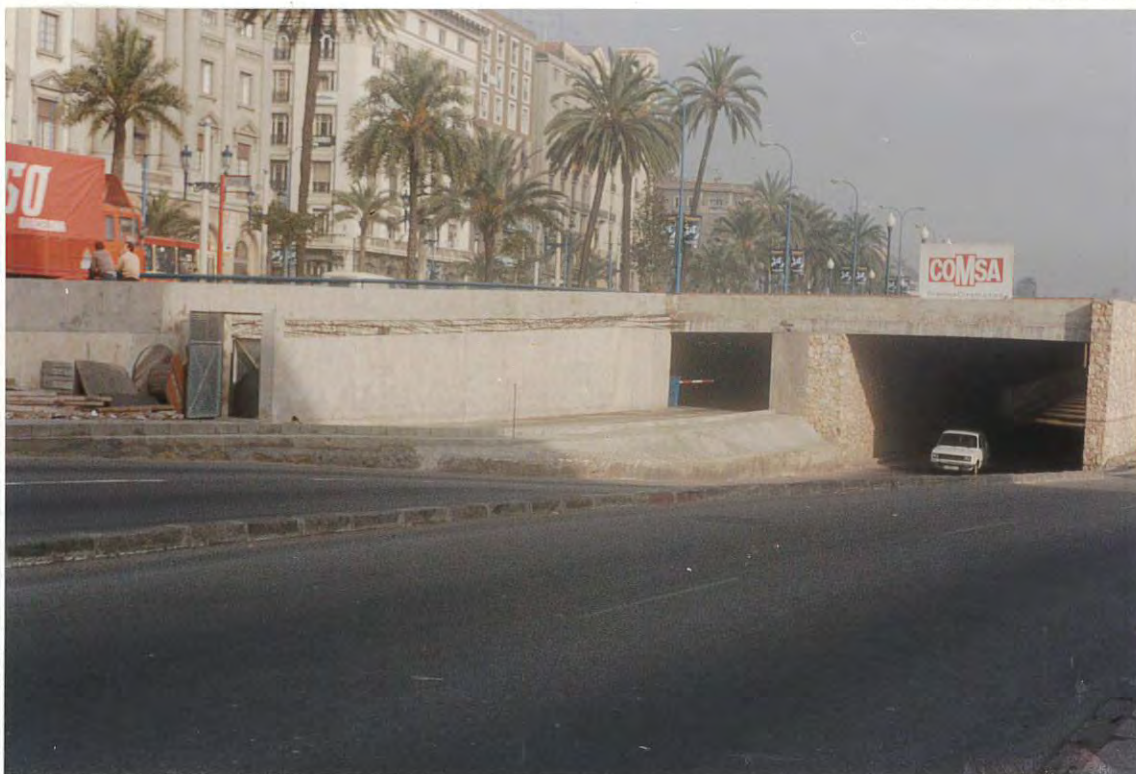
Figura 1. Paso inferior del Moll de la Fusta, visto desde la plaza de Colón. El cambio de color en el centro del terraplén gunitado indica el punto en que reventó el aliviadero.

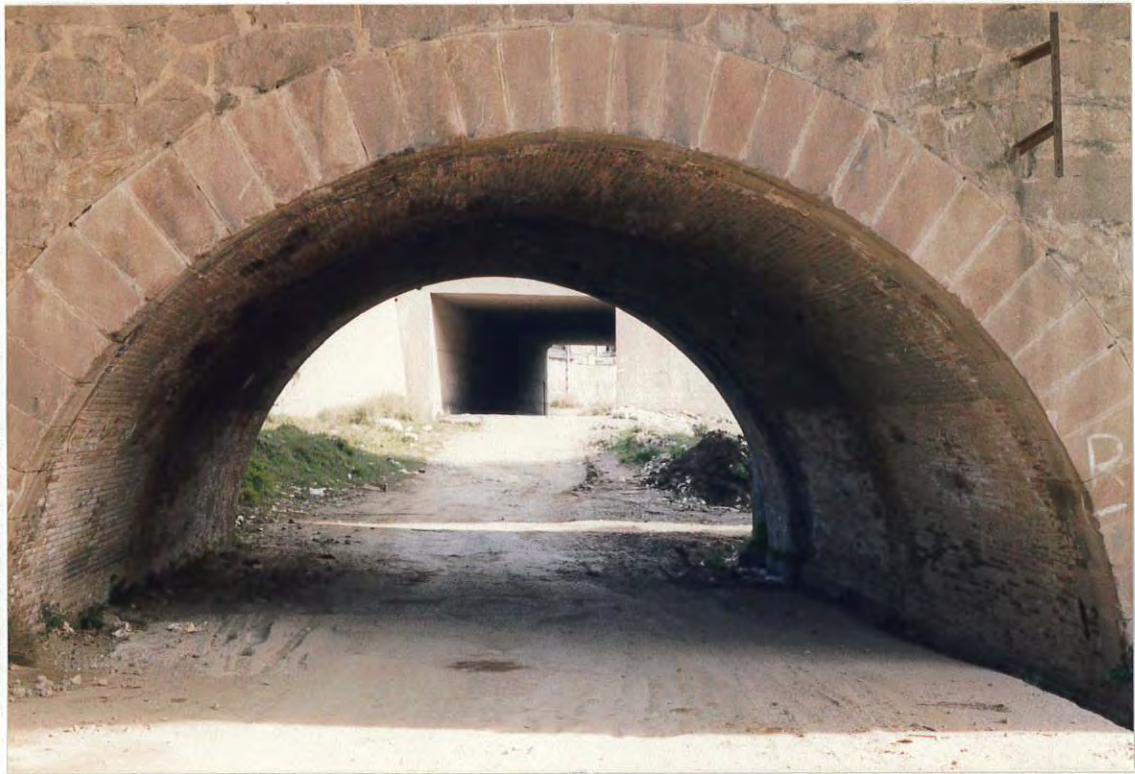
Figura 1. Puente del ferrocarril, donde el agua alcanzó 1,9 m de altura. Al fondo, puente bajo la carretera N-152, donde el agua alcanzó una cota de 30 cm.

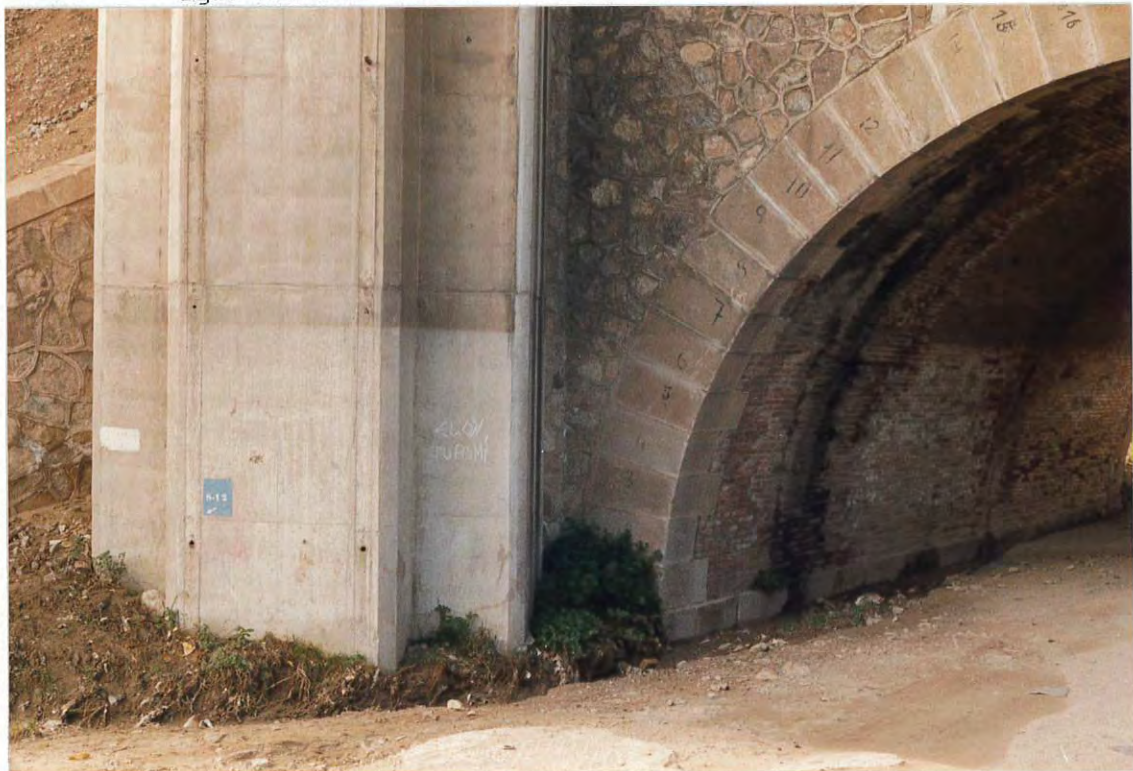
Figura 2. Detalle del puente del ferrocarril y de una pila del puente de la autopista A-17.

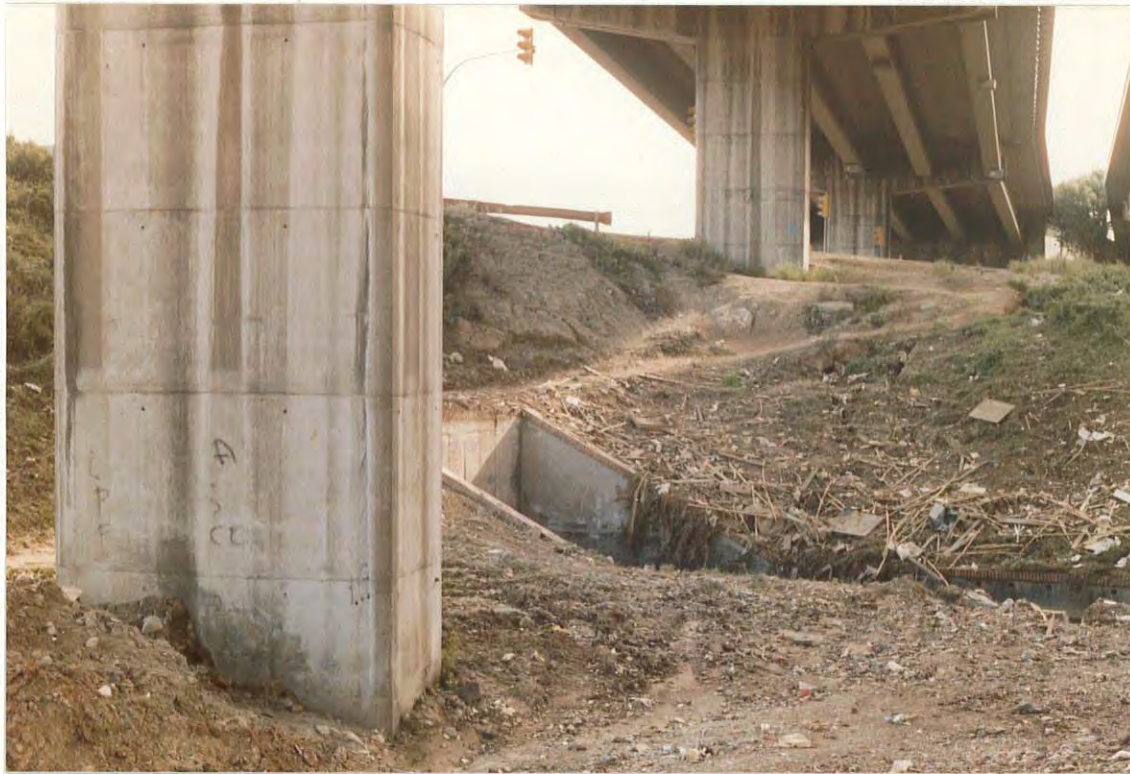
Figura 3. Puente de la autopista A-17, dirección a Gerona. El agua alcanzó 3 m sobre el arranque de la pila, y 4,5 m sobre el lecho de la riera a su paso bajo la carretera N-152.

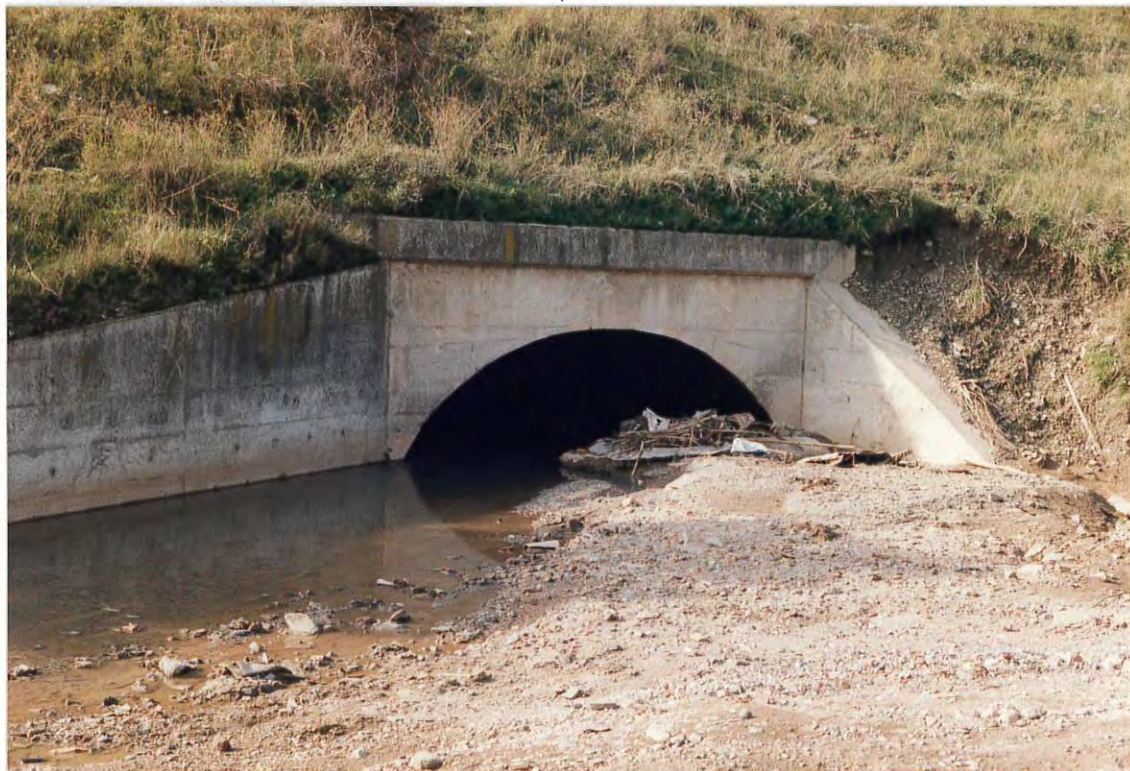
Figura 4. Sección aguas abajo de la riera, en el cruce con la carretera N-152, con los arrastres acumulados. El agua salía a gran presión, alcanzando cerca de 3 m de altura.

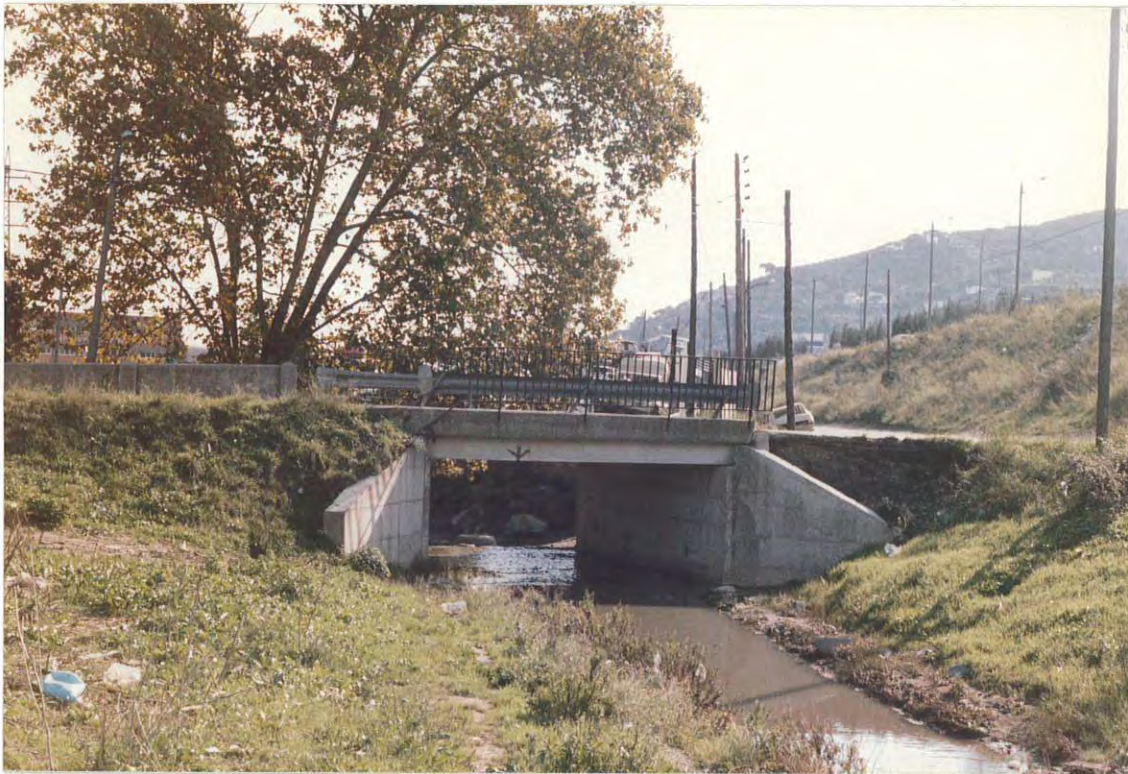
Figura 5. Avenida Sivatte a su paso sobre un puente de 2 m de altura libre. El agua sobrepaso el tablero del puente, discurriendo posteriormente por la propia calle.

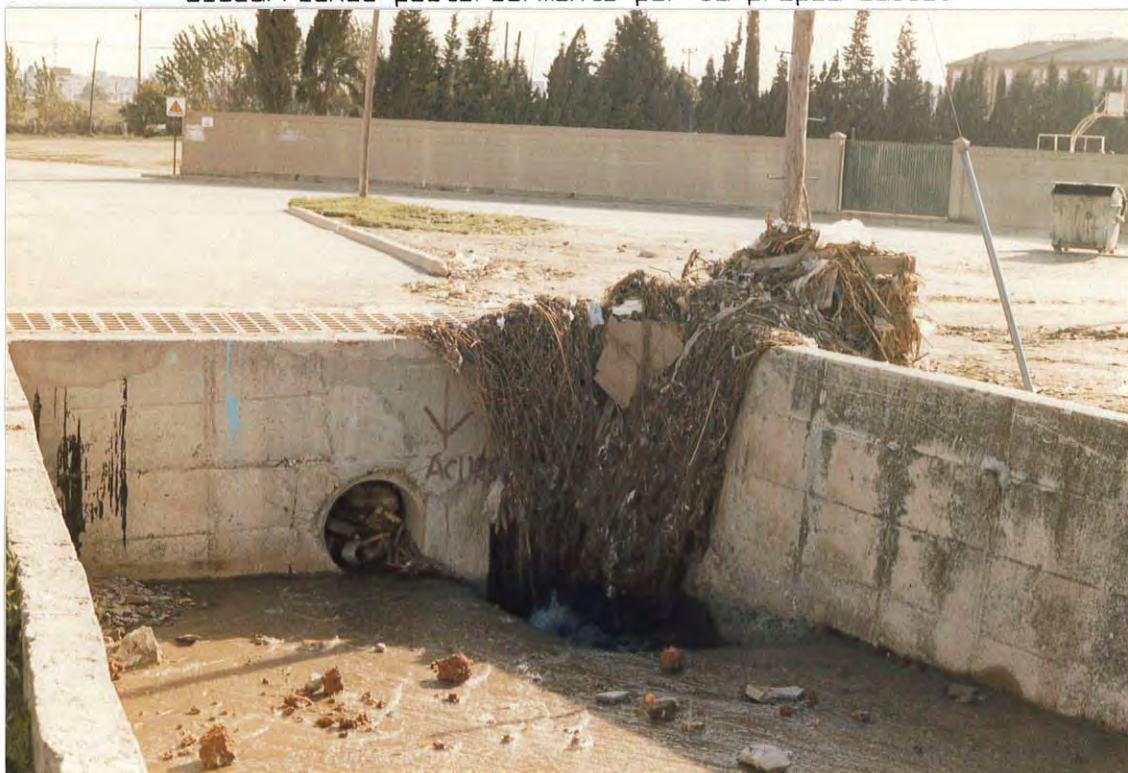
Figura 6. Encauzamiento de la riera Tapioles, donde se aprecia la considerable reducción de sección.

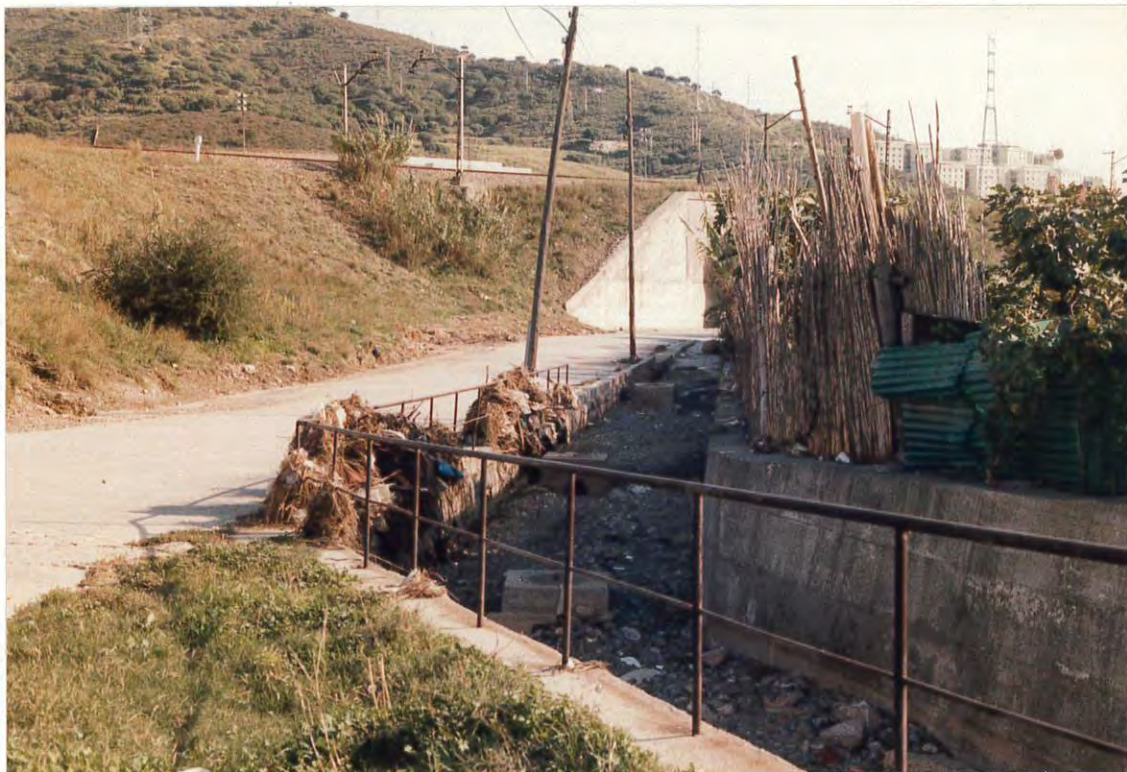
Figura 7. Vista del cauce de la riera Tapioles, donde se aprecian los arrastres acumulados y los obstáculos que representan los pozos de registro existentes en su lecho natural.

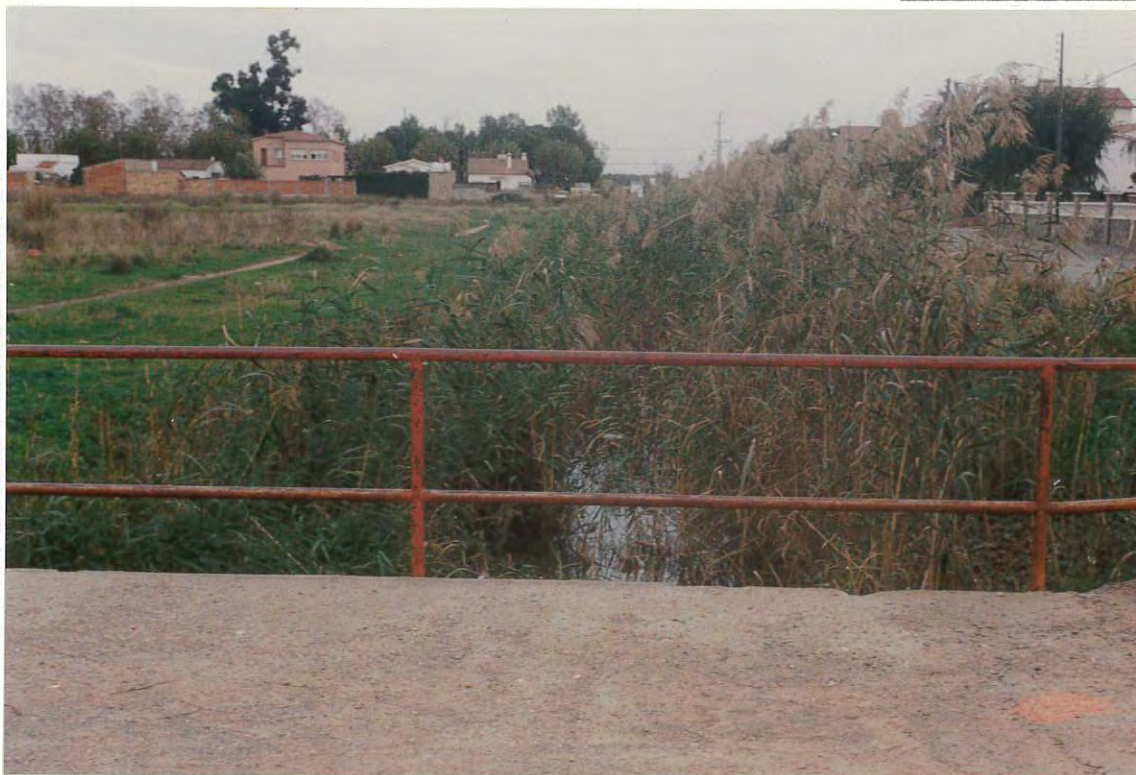
Figura 1. Vista de la Corredera Maestra, en la que se aprecia el gran desarrollo alcanzado por la vegetación.

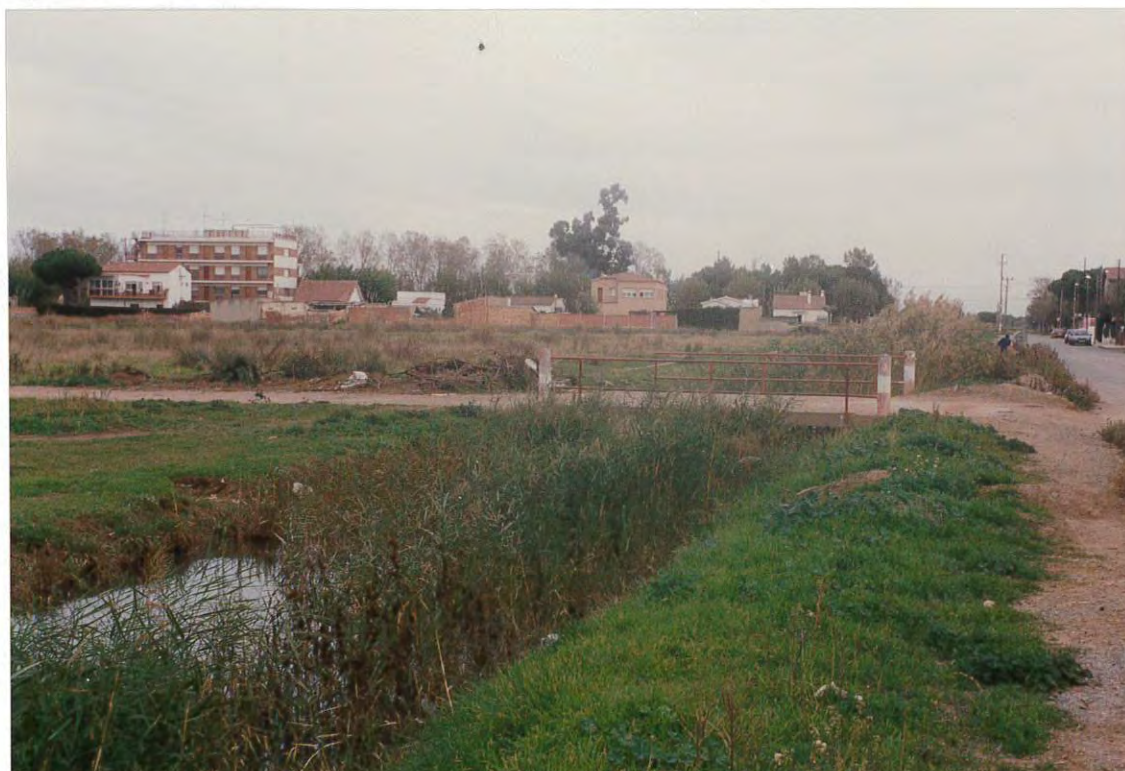
Figura 2. Vista general de la Corredera Maestra, en la que se aprecia su capacidad de desagüe en ausencia de lluvia.

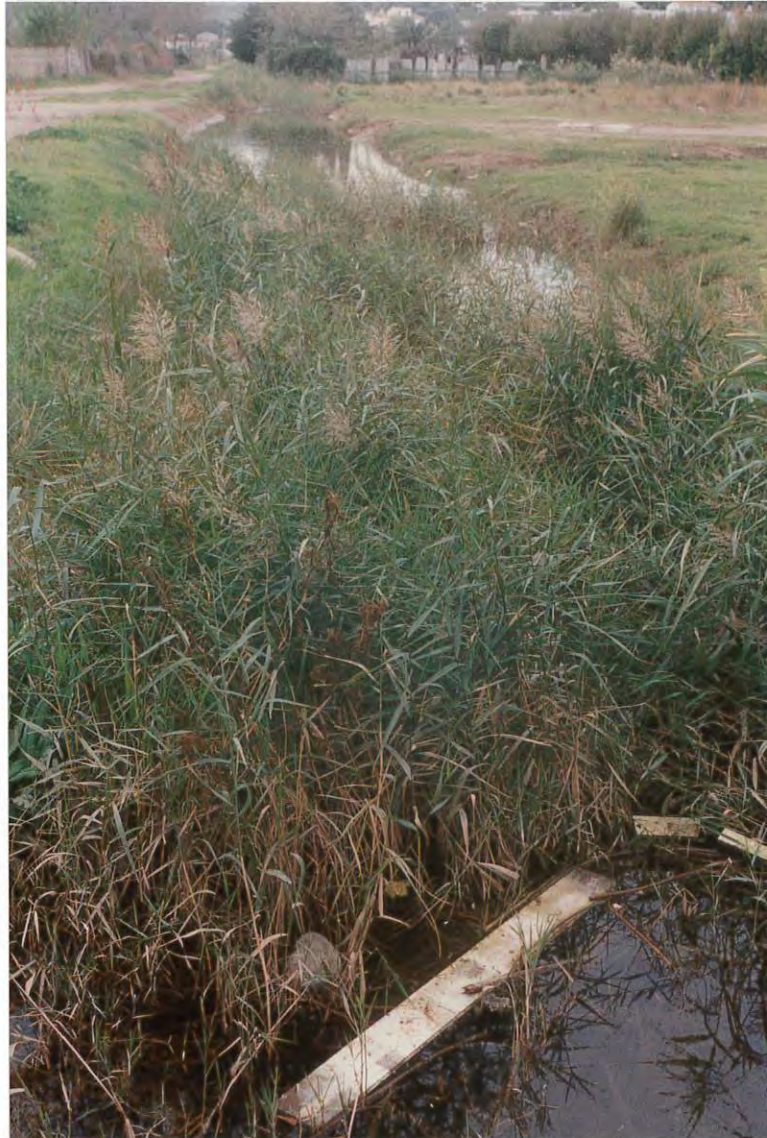
Figura 3. Ejemplo ilustrativo de los considerables obstáculos creados en el cauce de la Corredera Maestra por la acumulación de arrastres y el desarrollo de vegetación.

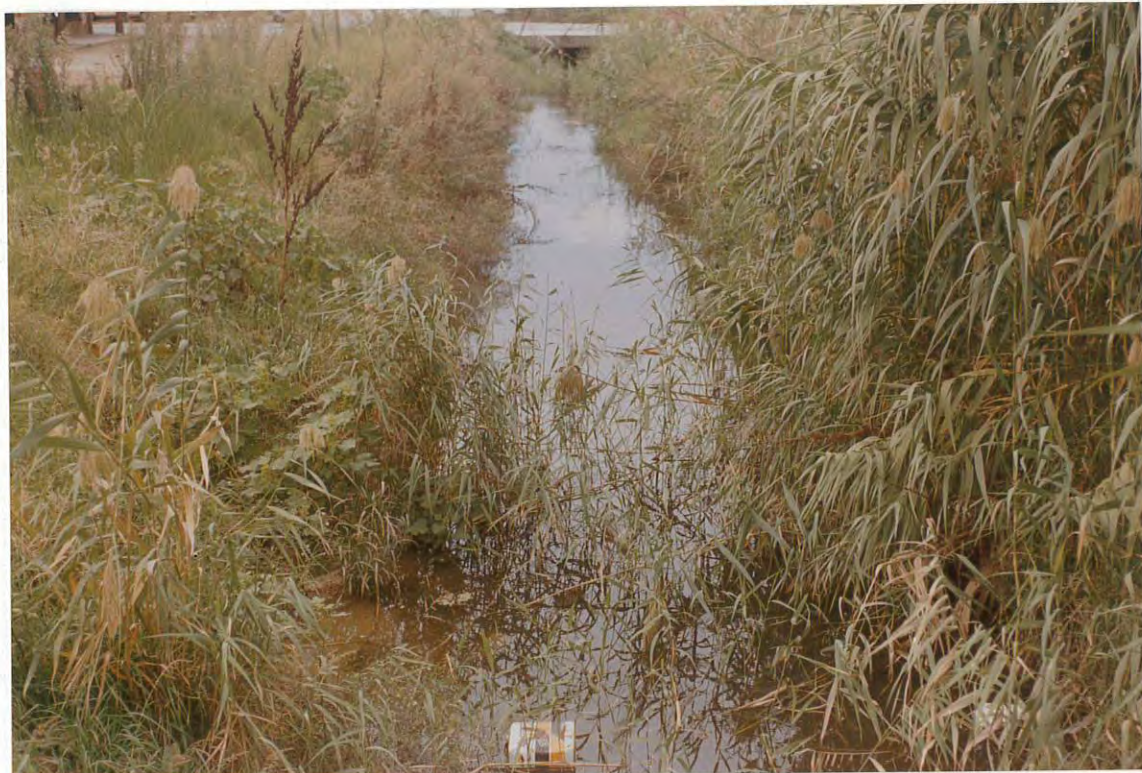
Figura 4. Acumulación de arrastres y vegetación en el mismo punto de la Corredera Maestra, tras las inundaciones de noviembre de 1983.

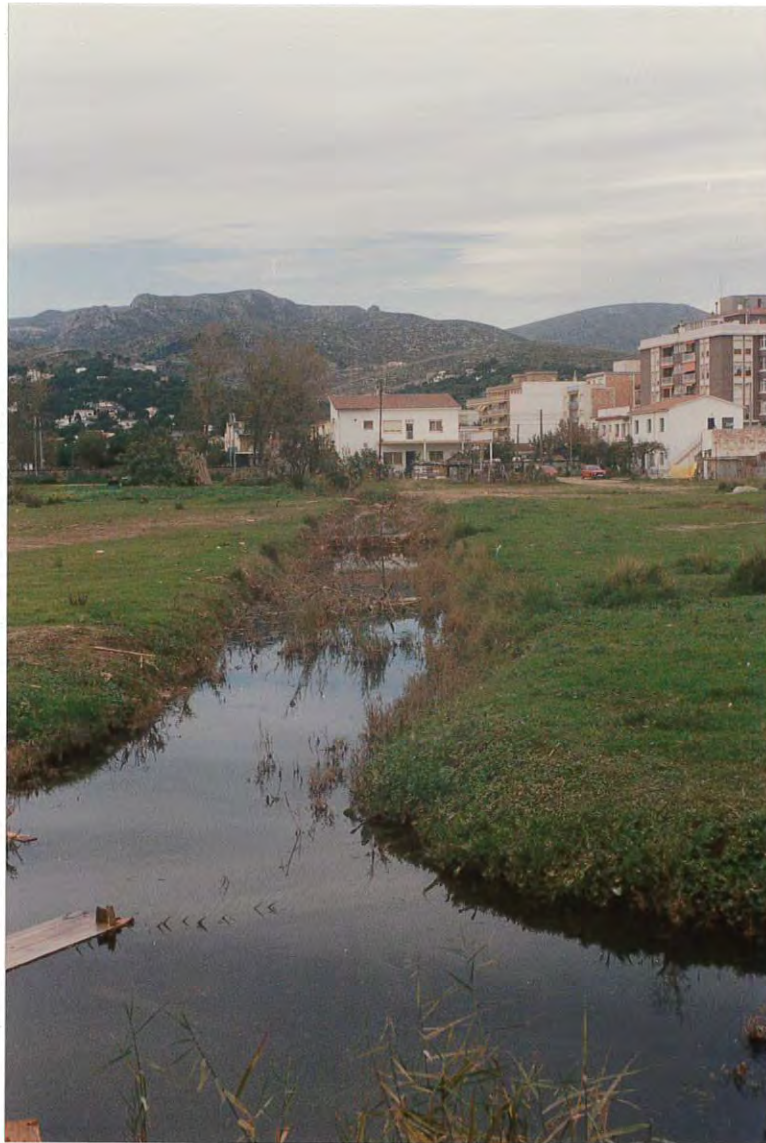
Figura 5. Vista general de un ramal afluente de la Corredera Maestra, en la que puede apreciarse el estado de conservación de su cauce.

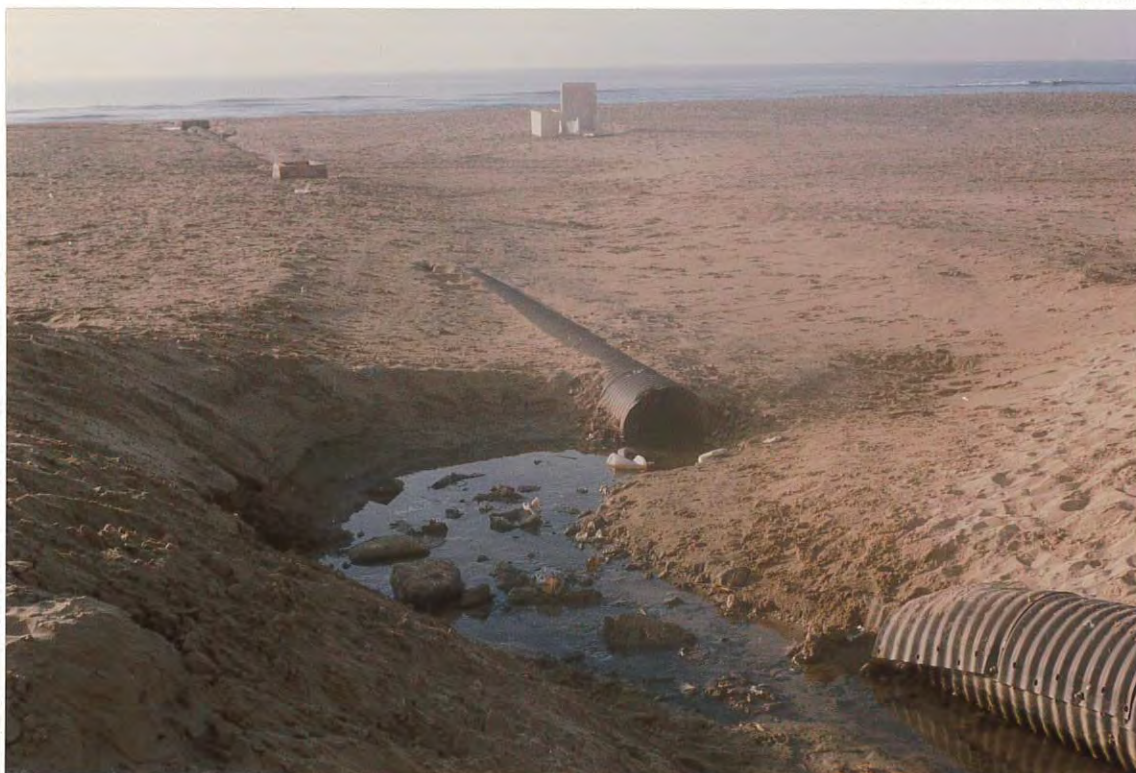
Figura 1. Estado de los conductos de desagüe, después de efectuadas las medidas de emergencia necesarias para permitir la evacuación de las aguas de escorrentía.

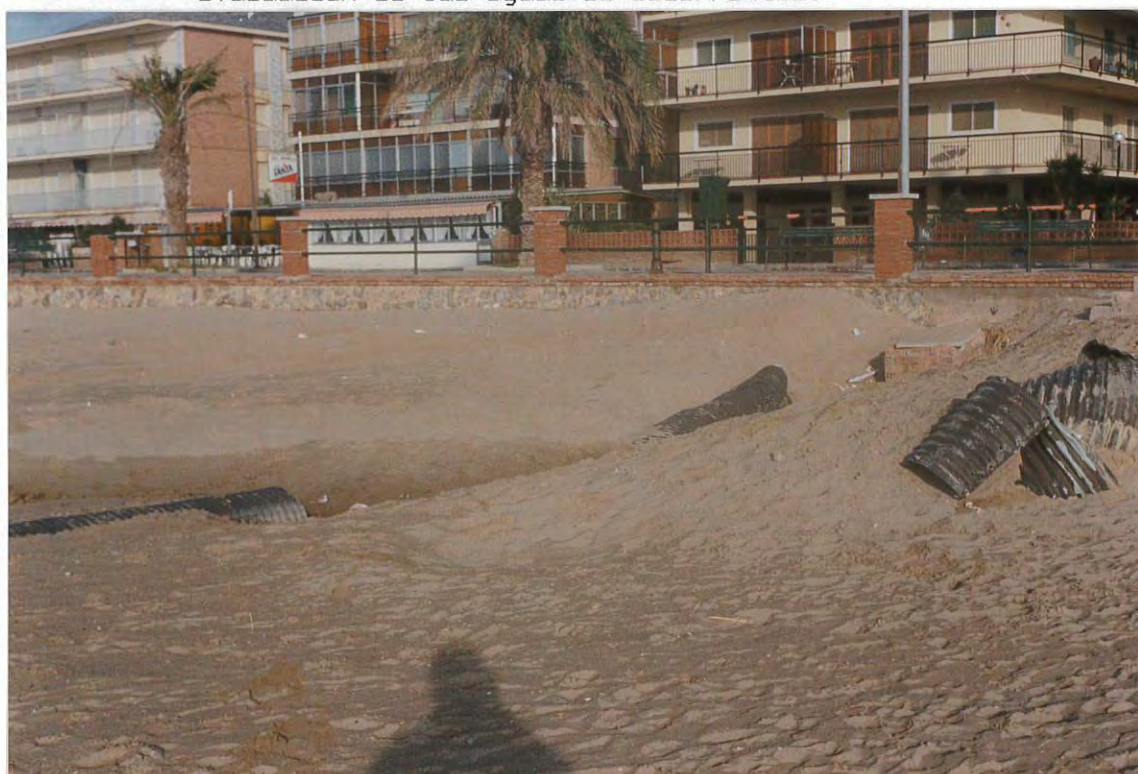
Figura 2. Vista general del estado de los conductos de desagüe en la playa de Castelldefels.

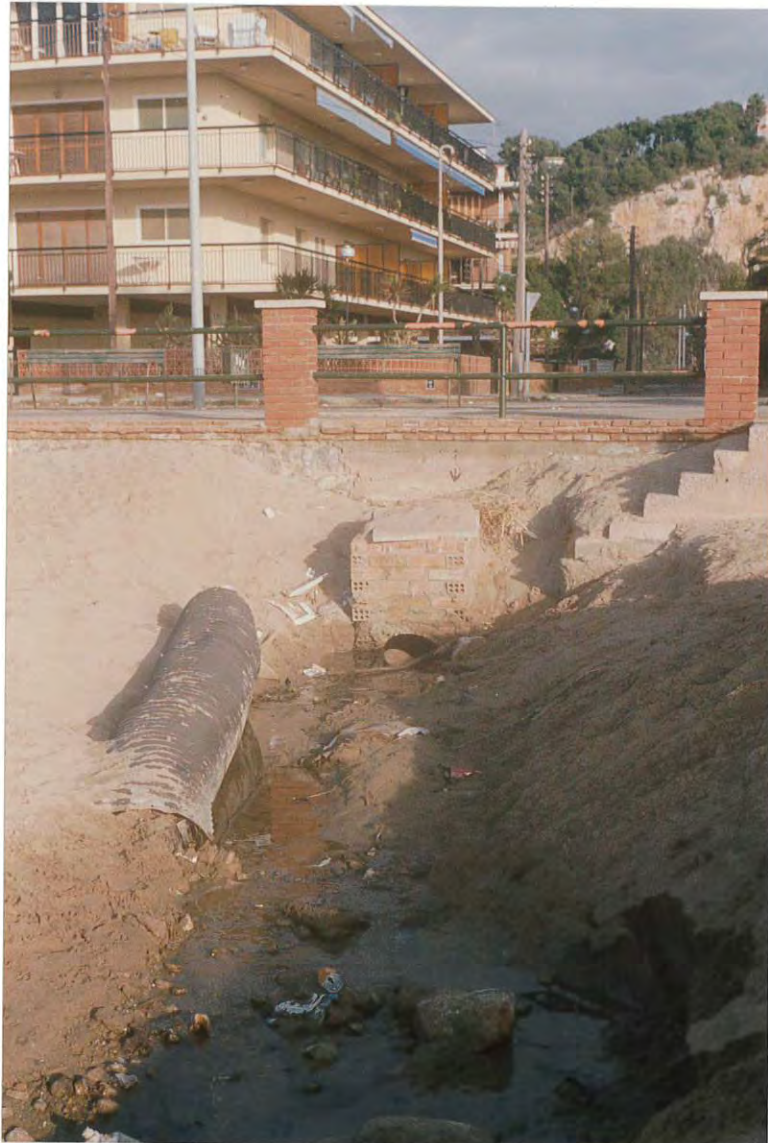
Figura 3. Detalle de la arqueta de desagüe, en el que se aprecia el tubo arrancado y la zanja practicada para facilitar la evacuación de las aguas.

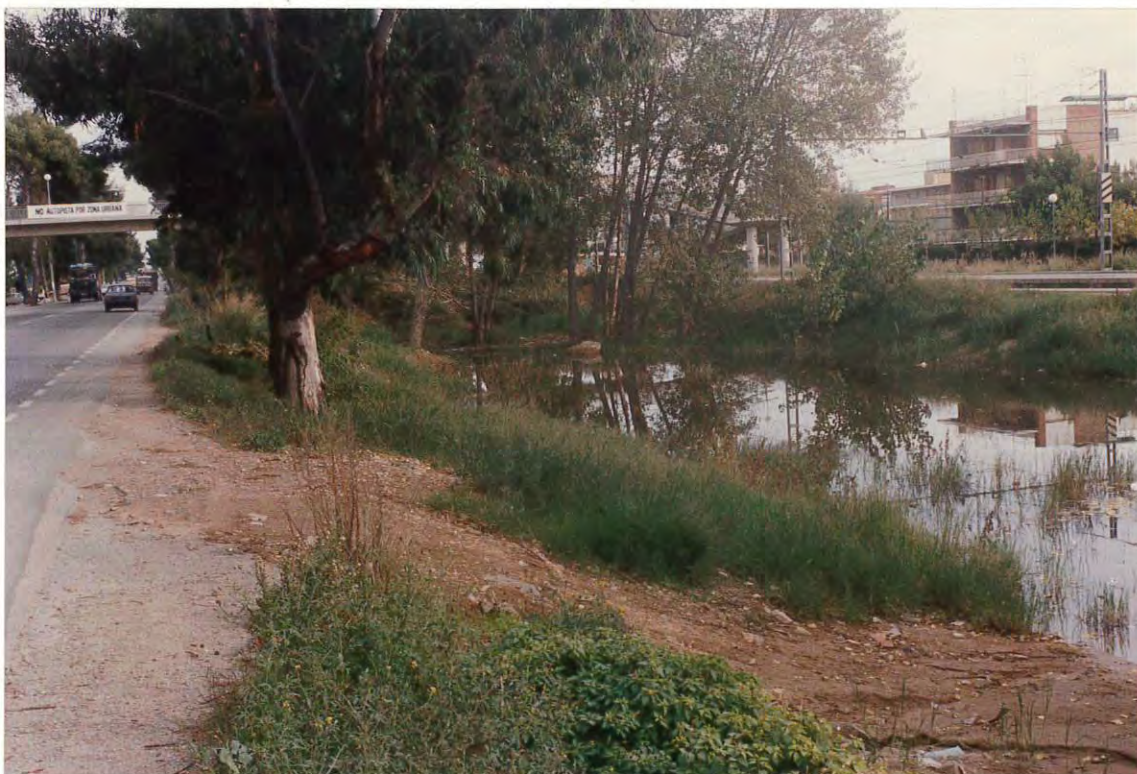
Figura 4. Agua acumulada entre la carretera C-246, Autovía de Castelldefels, y el Apeadero de RENFE, varios meses después de ocurridas las lluvias de octubre de 1987.

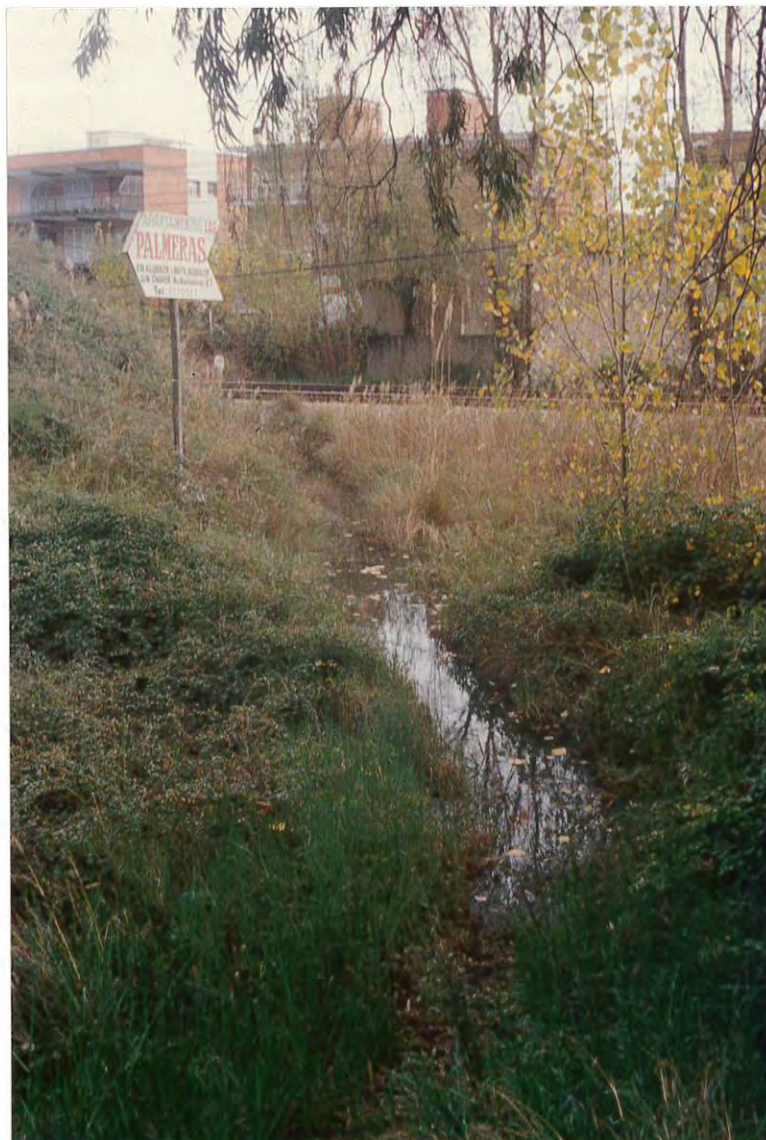
Figura 5. Otra vista del agua acumulada entre la carretera C-246, Autovía de Castelldefels, y el Apeadero de RENFE, varios meses después de ocurridas las lluvias de octubre de 1987.

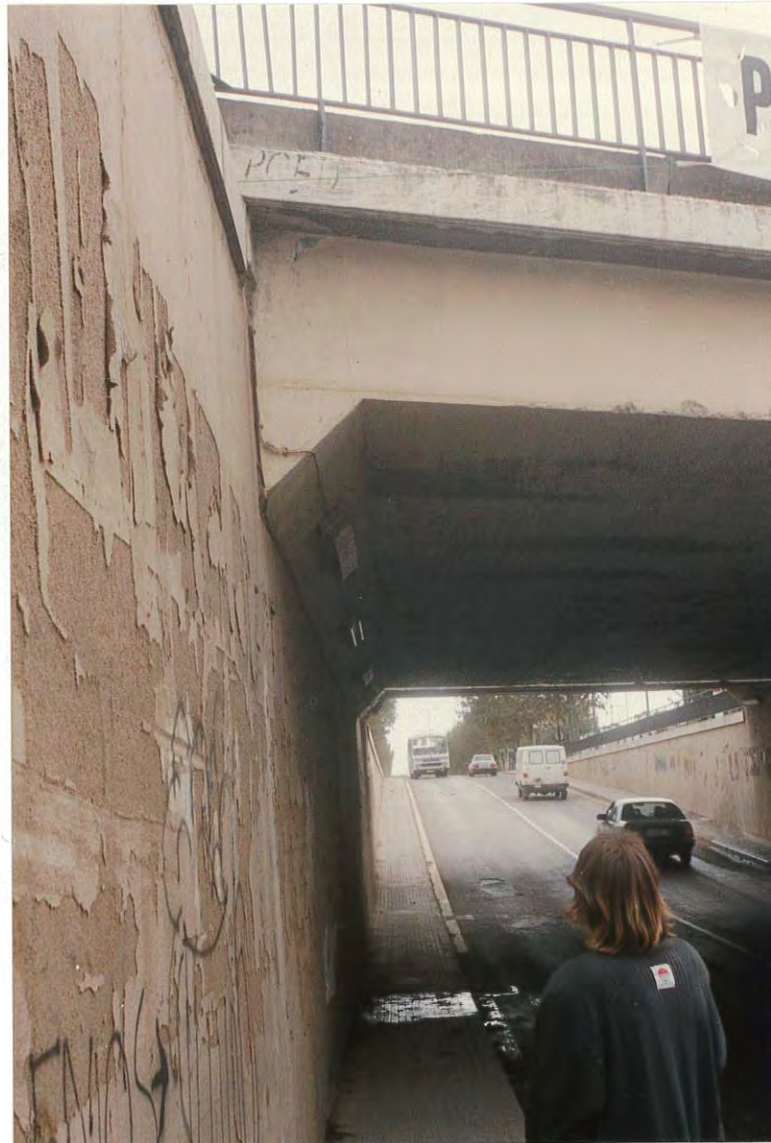
Figura 3. Paso de la avenida de la Pineda bajo el puente del ferrocarril Barcelona-Valencia. El agua alcanzó un altura próxima a 4,5 m.

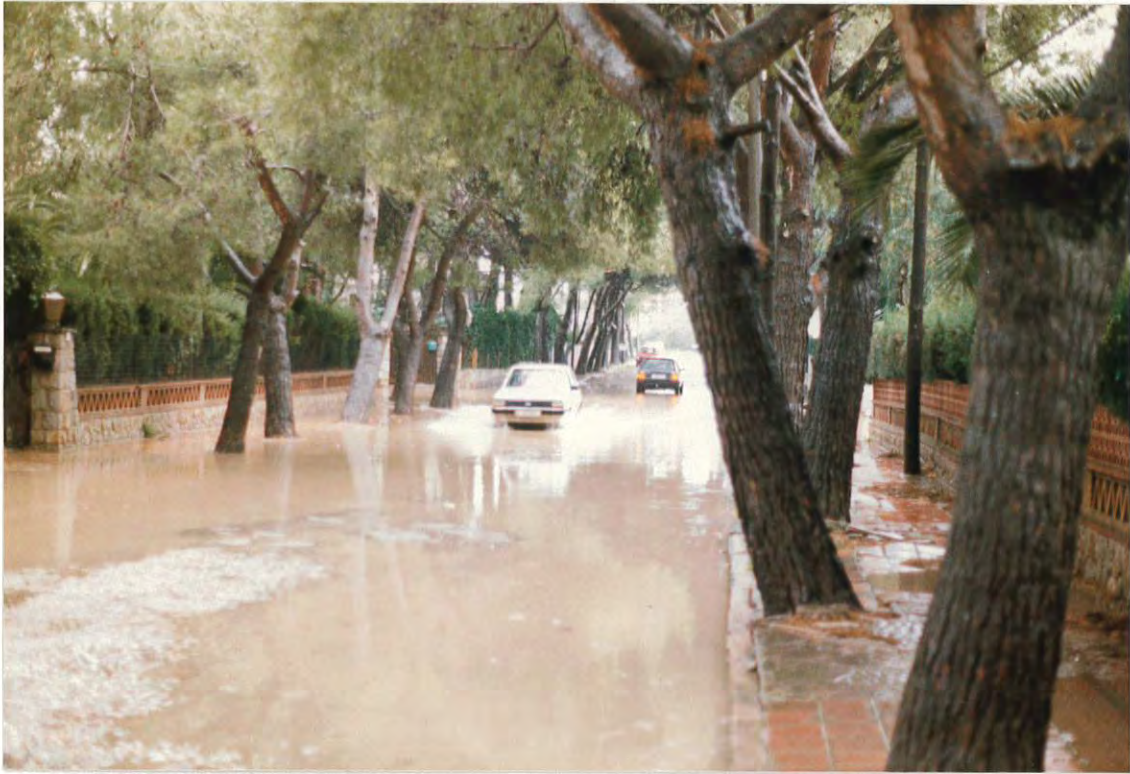
Figura 3. Avenida de Bellamar, con el nivel de agua por encima de los bordillos, e inundando diversos jardines particulares.

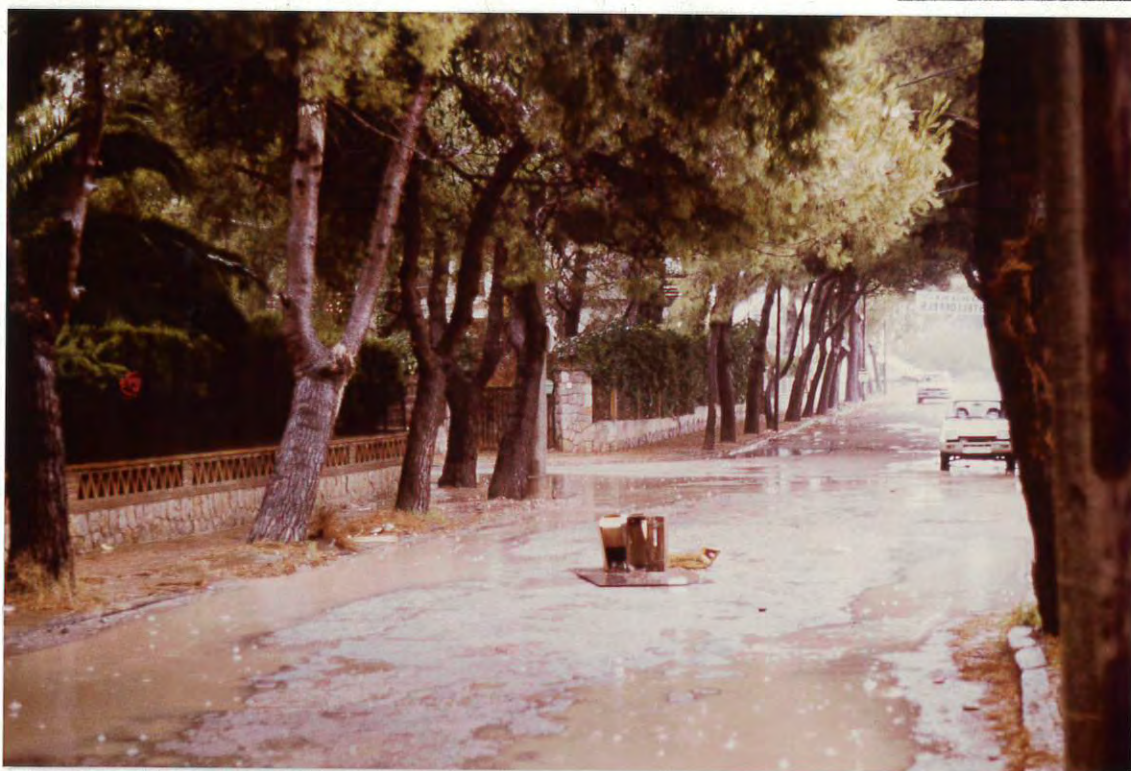
Figura 5. Señalización improvisada por los vecinos y plancha metálica sobre el socavón junto a un pozo de registro. La señalización sería arrastrada por la siguientes lluvias.
