ESTUDIO DE LAS INUNDACIONES OCURRIDAS EN  
LA CORPORACION METROPOLITANA DE BARCELONA  
DURANTE LAS LLUVIAS DE LOS  
DIAS 2 A 4 DE OCTUBRE DE 1987

Anexo 2  
Tomo 1

Cátedra de Ingeniería Sanitaria y Ambiental  
ETS de Ingenieros de Caminos, Canales y Puertos  
Universidad Politécnica de Cataluña

Barcelona, mayo de 1988

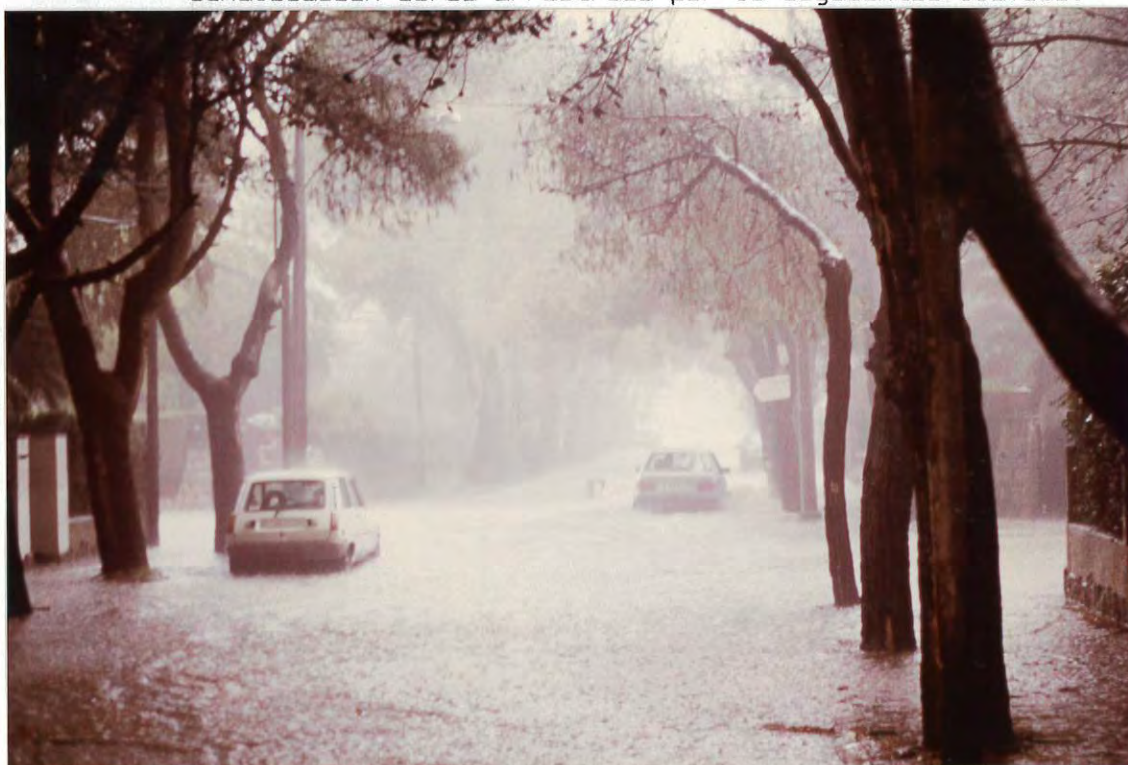
Figura 6. Aspecto general de la avenida de Bellamar al cabo de varios minutos de iniciarse un periodo breve, pero de intensa lluvia.

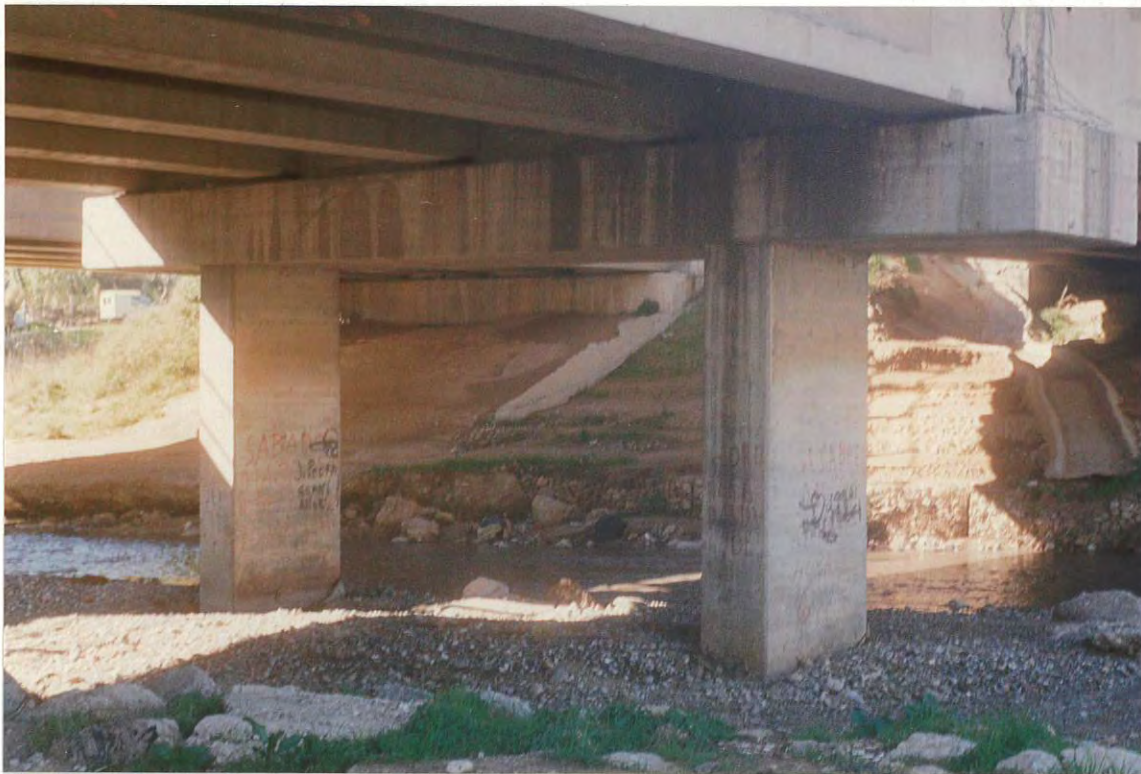
Figura 1. Altura alcanzada por las aguas en los pilares aguas arriba del puente de la autopista sobre el río Sec.

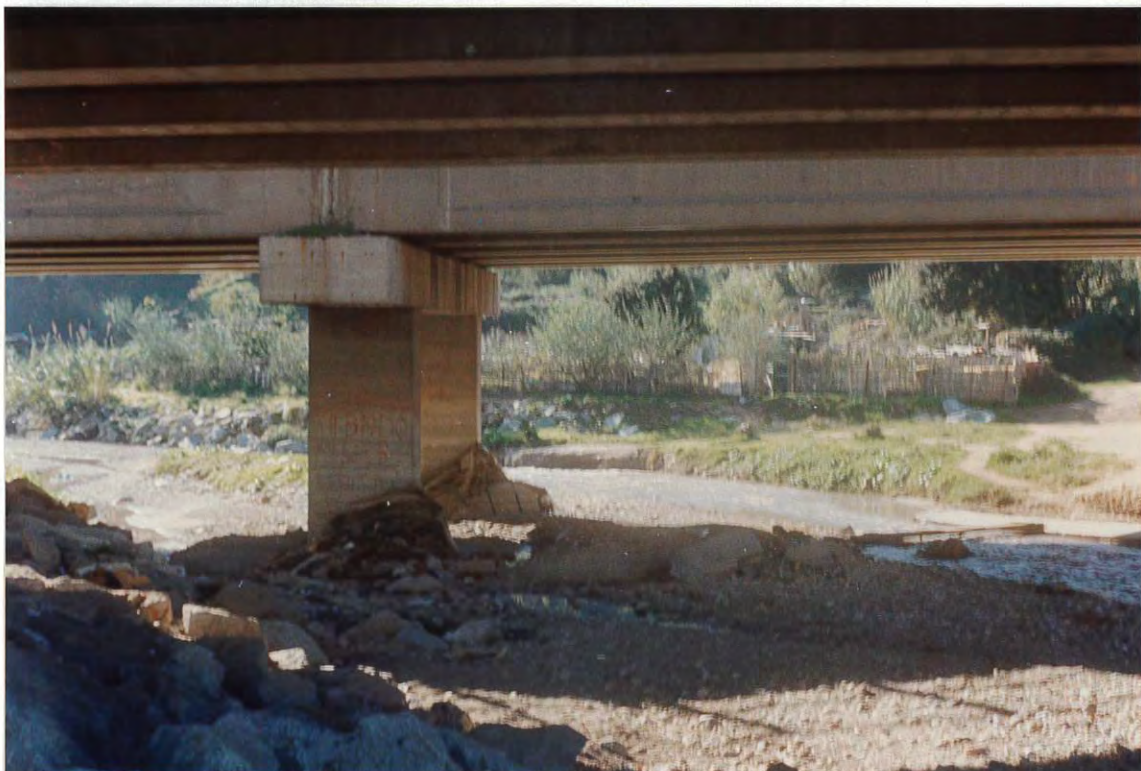
Figura 2. Altura alcanzada por las aguas en los pilares aguas abajo del puente de la autopista sobre el río Sec.

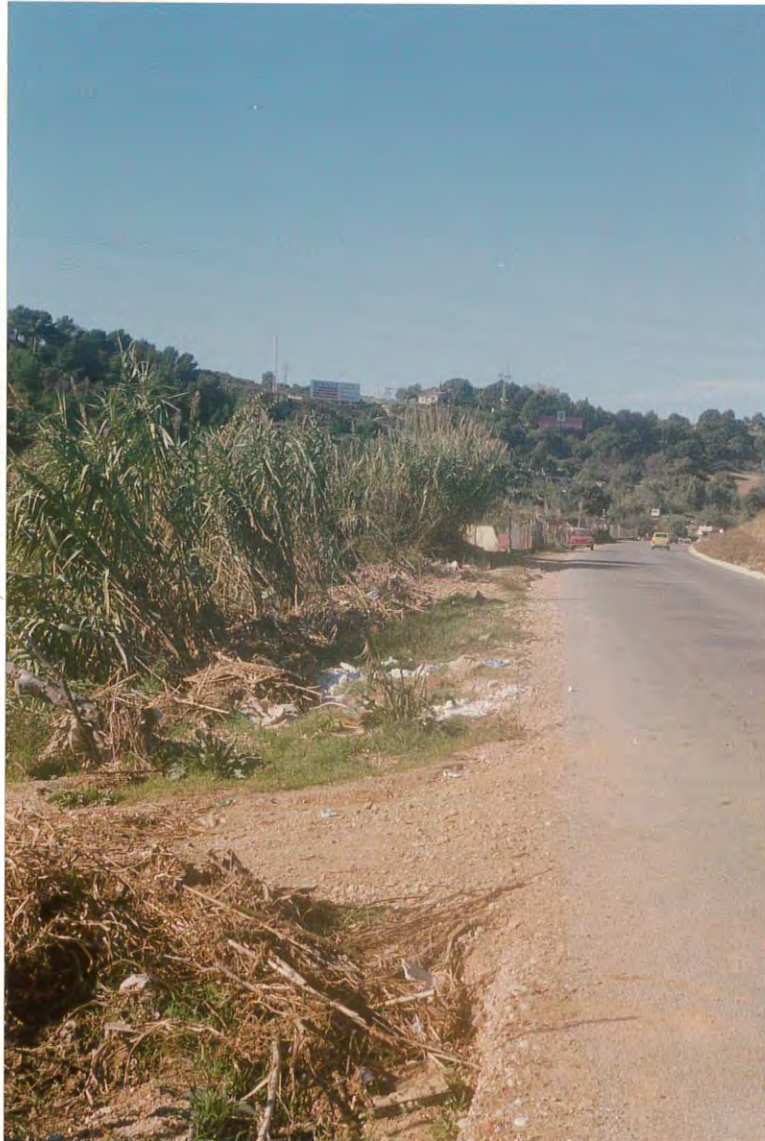
Figura 3. Arrastres acumulados en la cuneta de la carretera de Cerdanyola del Vallès a Ciudad Badia.

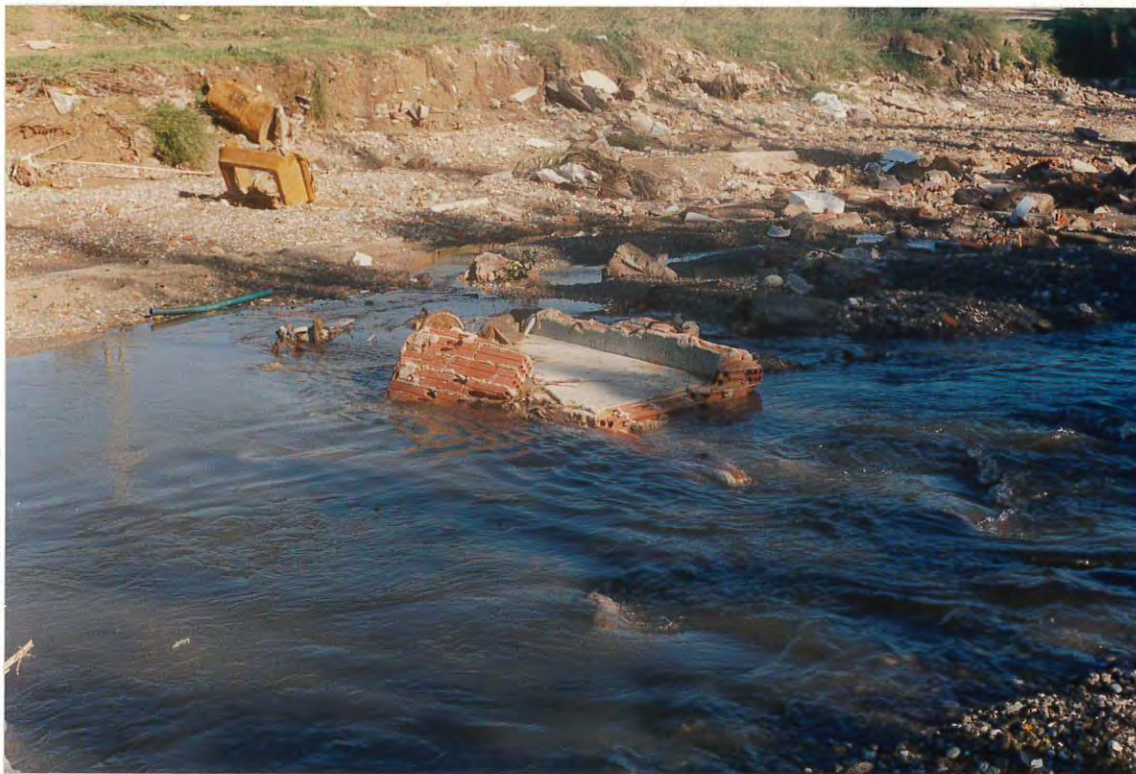
Figura 1. Arrastres, escombros y basuras acumulados en el cauce de la riera de Sant Cugat.

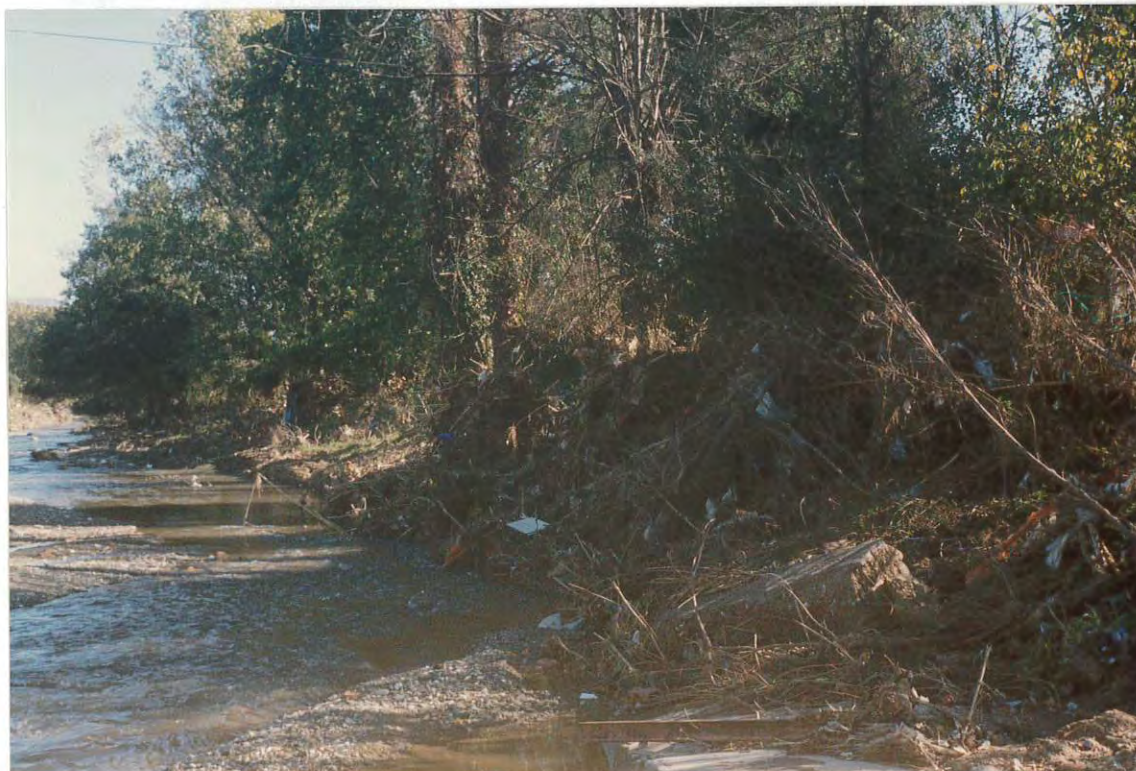
Figura 2. Arrastres y basuras acumulados en las márgenes de la riera de Sant Cugat.

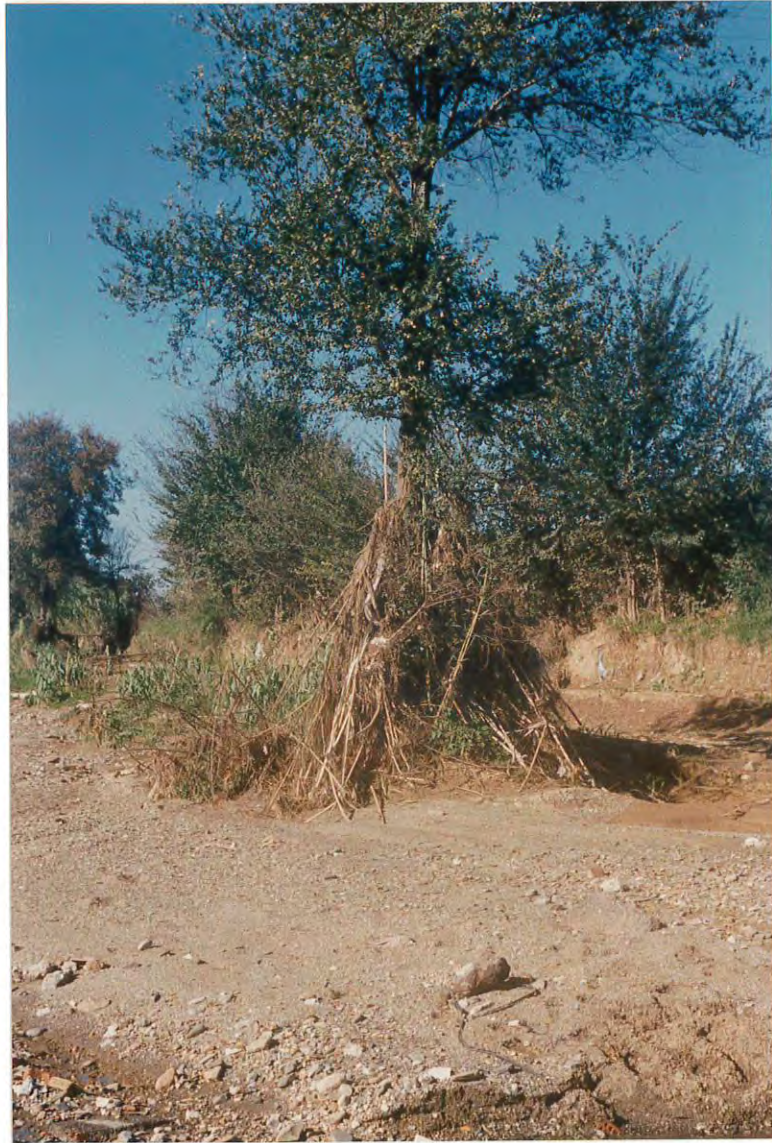
Figura 3. Arrastres acumulados en torno a un árbol cercano al cauce de la riera de Sant Cugat.

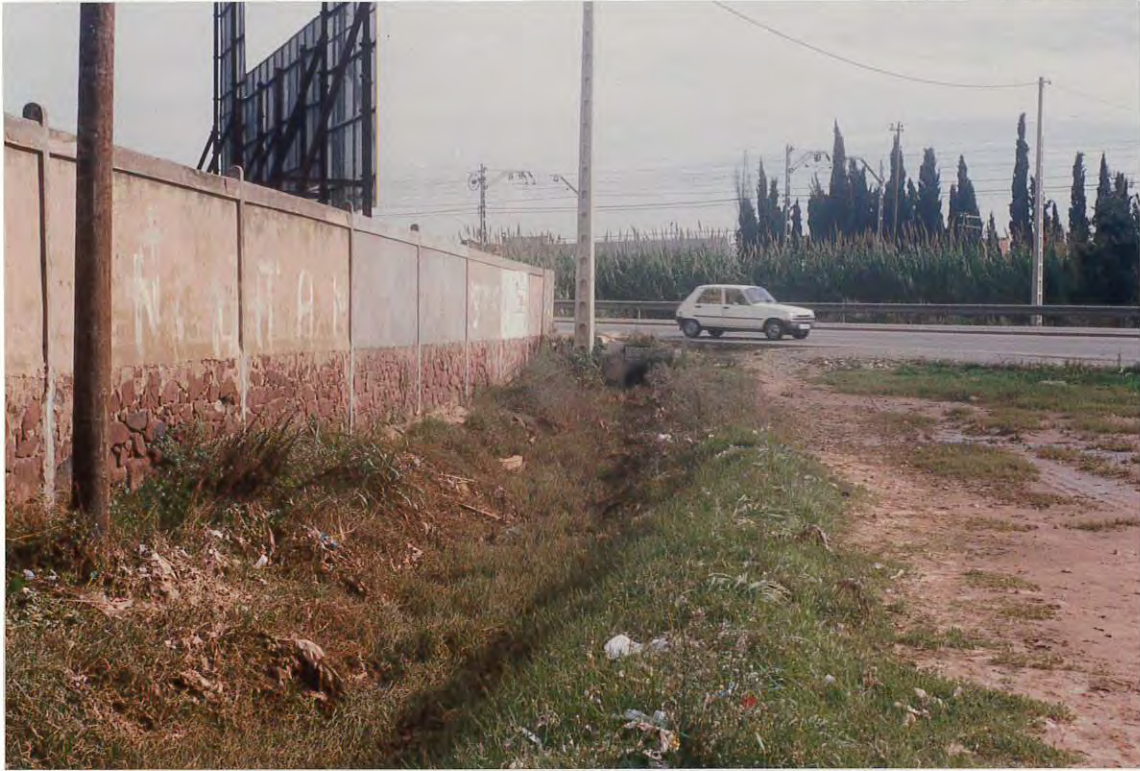
Figura 1. Vista general del estado de la acequia y de la tubería de cruce bajo la carretera C-245, destinadas a evacuar las aguas de escorrentía de la carretera de Begues.

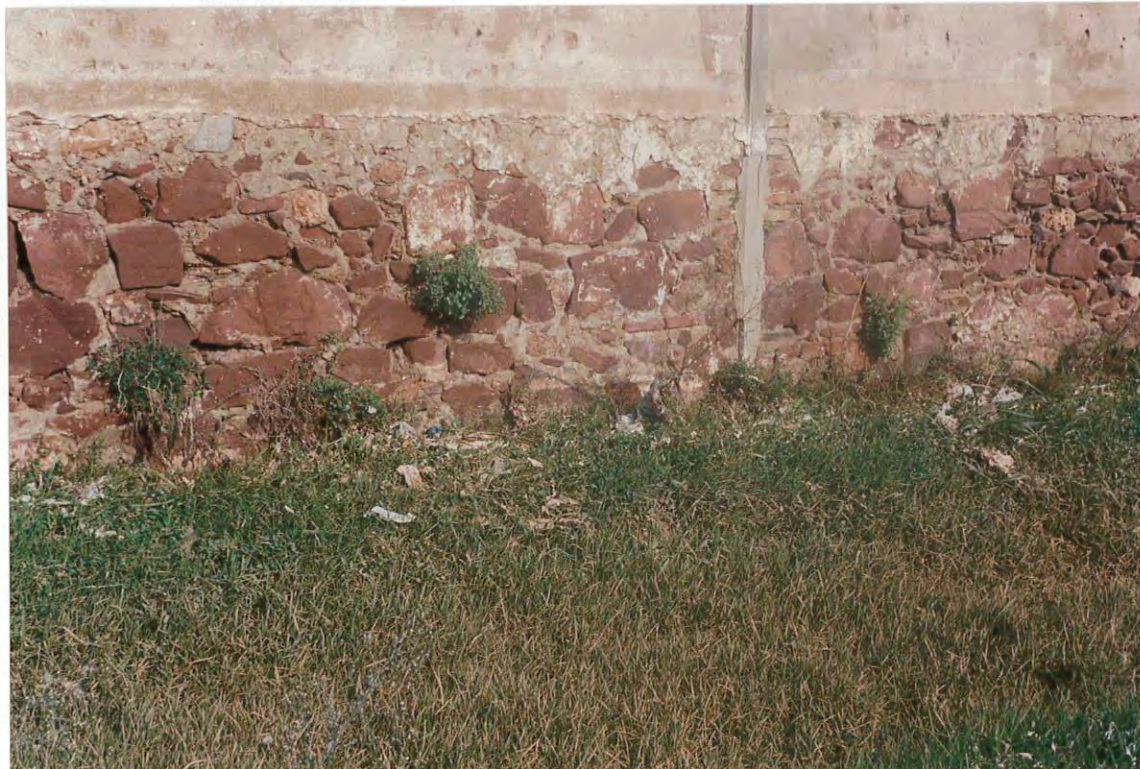
Figura 2. Las aguas alcanzaron un nivel ligeramente superior al de la planta más alta de las que crecen sobre el muro.

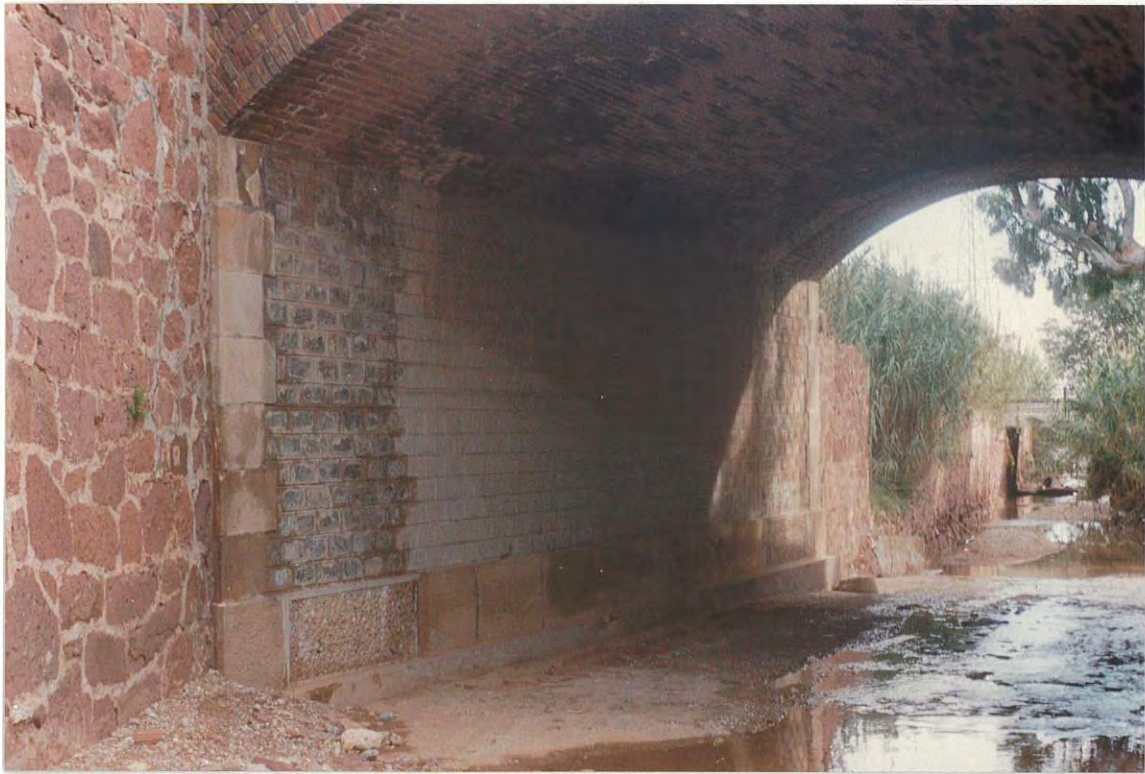
Figura 1 Vista desde aguas arriba del nivel alcanzado por las aguas en el estribo izquierdo del puente de la carretera C-245.

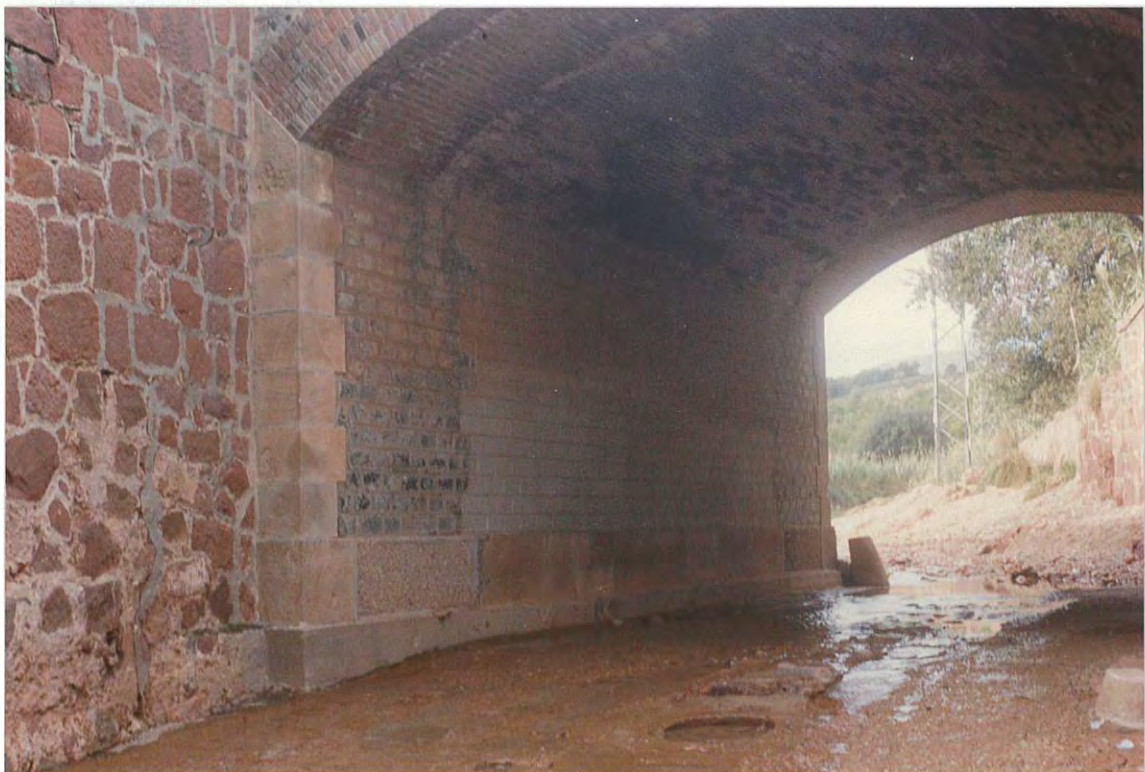
Figura 2. Vista desde aguas abajo del nivel alcanzado por las aguas en el estribo derecho del puente de la carretera C-245.

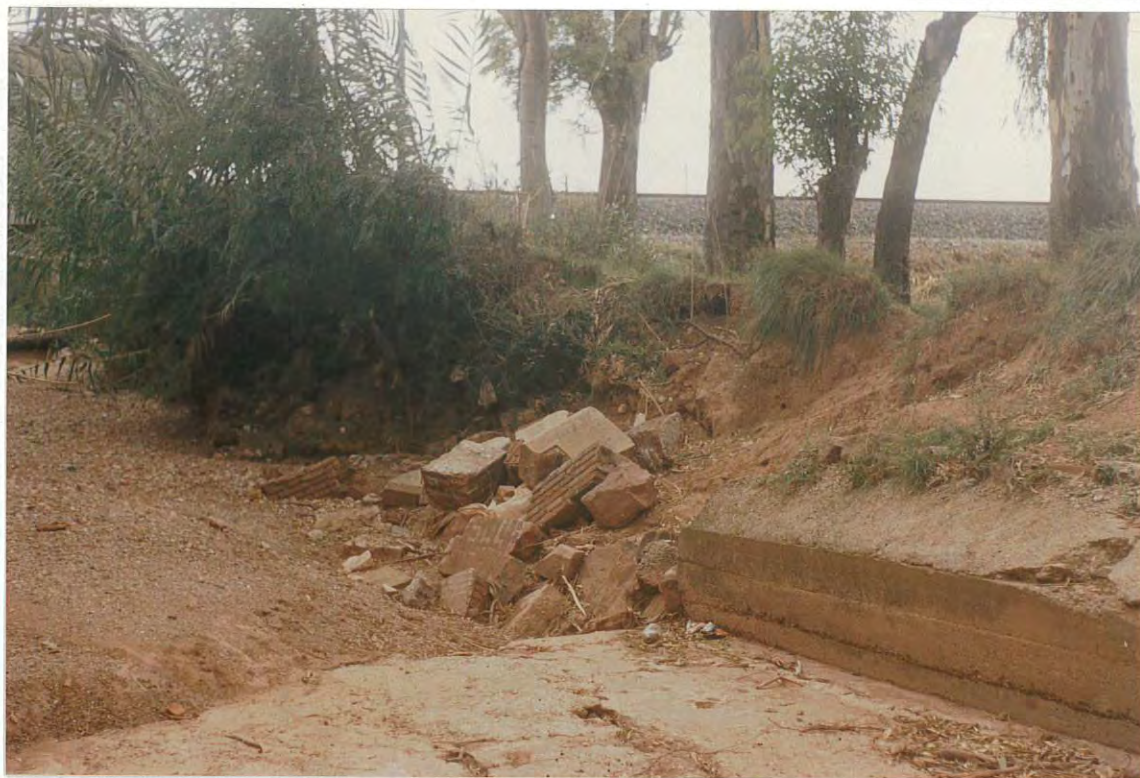
Figura 3. Detalle del muro de encauzamiento tras las inundaciones de noviembre de 1983.

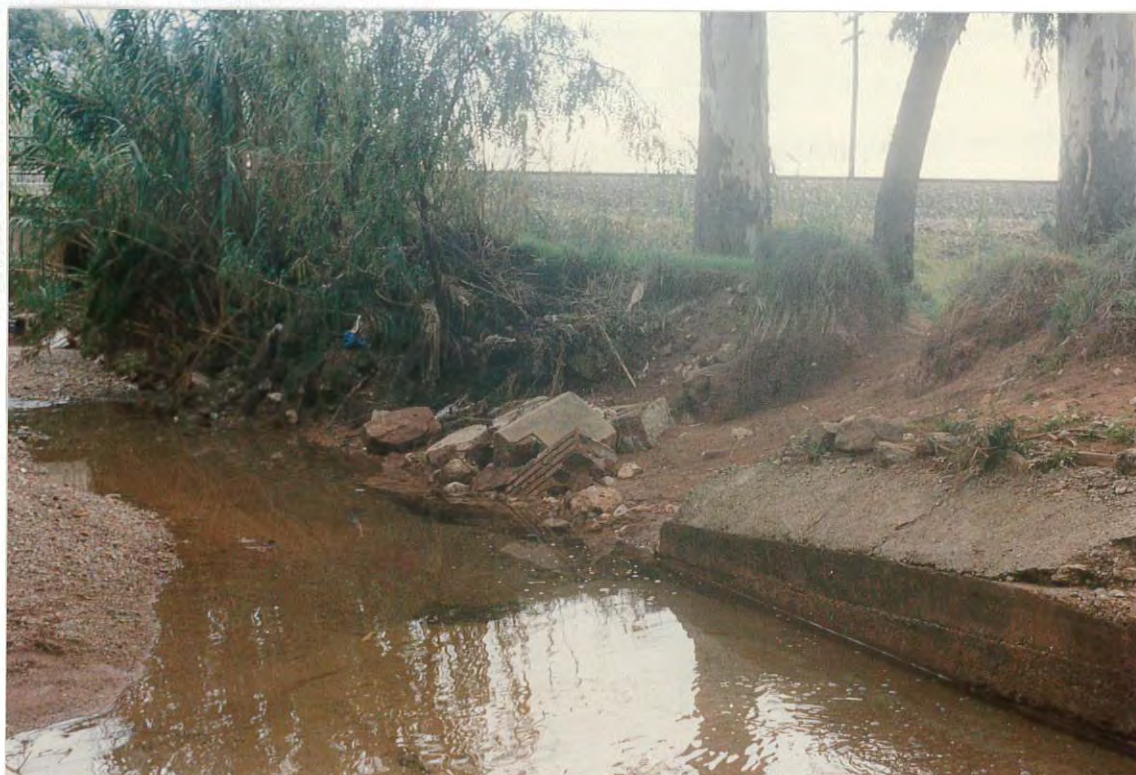
Figura 4. Detalle del mismo tramo de muro de encauzamiento tras las inundaciones de octubre de 1987.

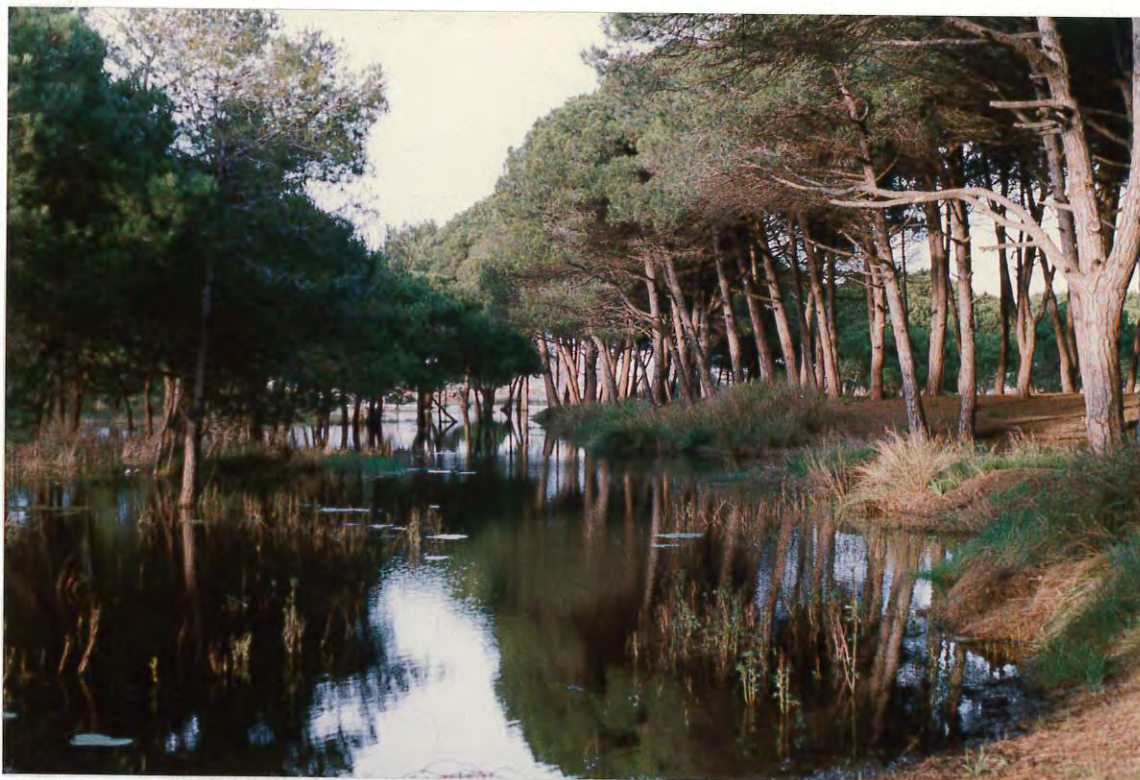
Figura 1. Estado de una de las pinedas próximas a la Autovía de Castelldefels, en enero de 1988.

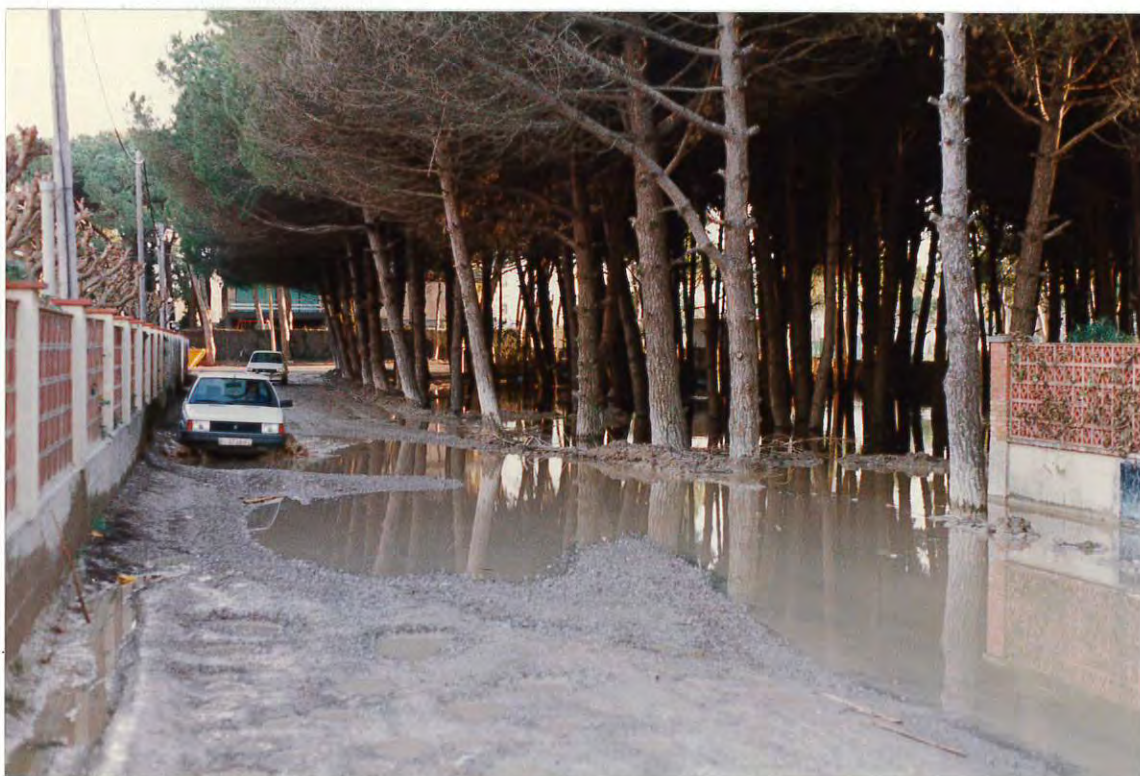
Figura 2. Deterioro experimentado por las calles no pavimentadas, bajo el efecto de los desagües de los sótanos próximos y del ascenso del nivel freático.

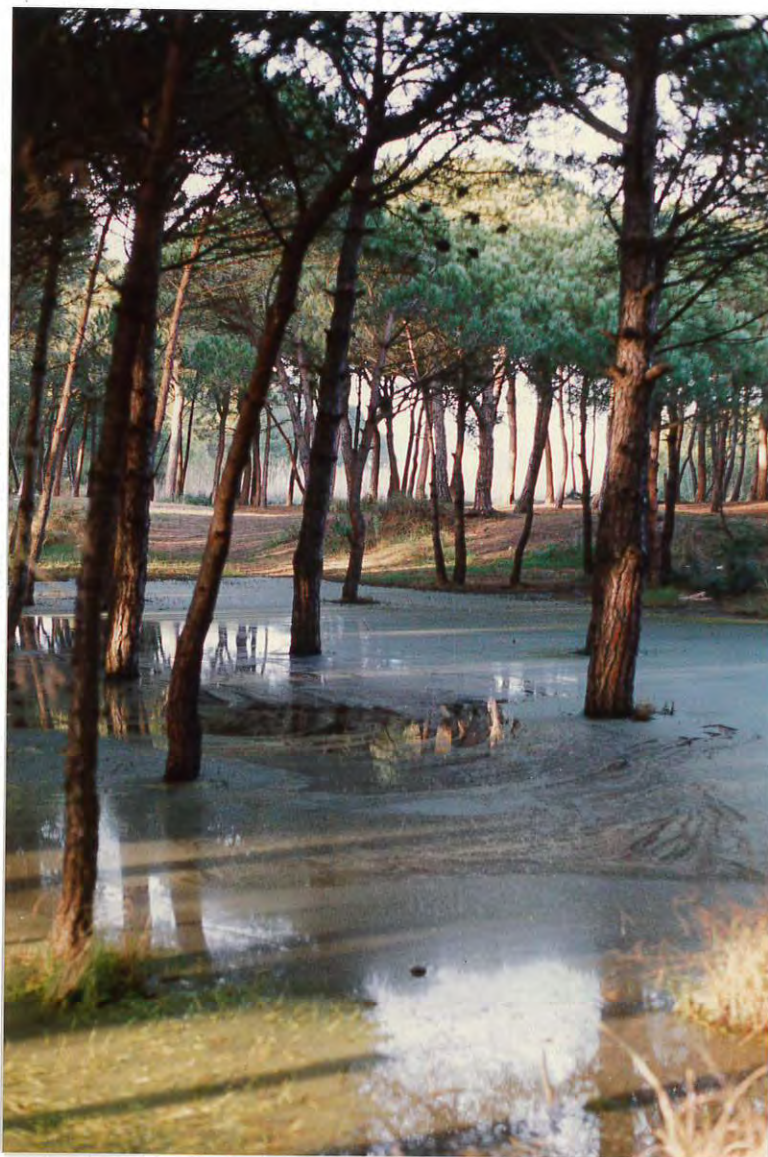
Figura 3. Aspecto de las aguas estancadas en una de las pinedas próximas a la Autovía de Castelldefels, en enero de 1988.

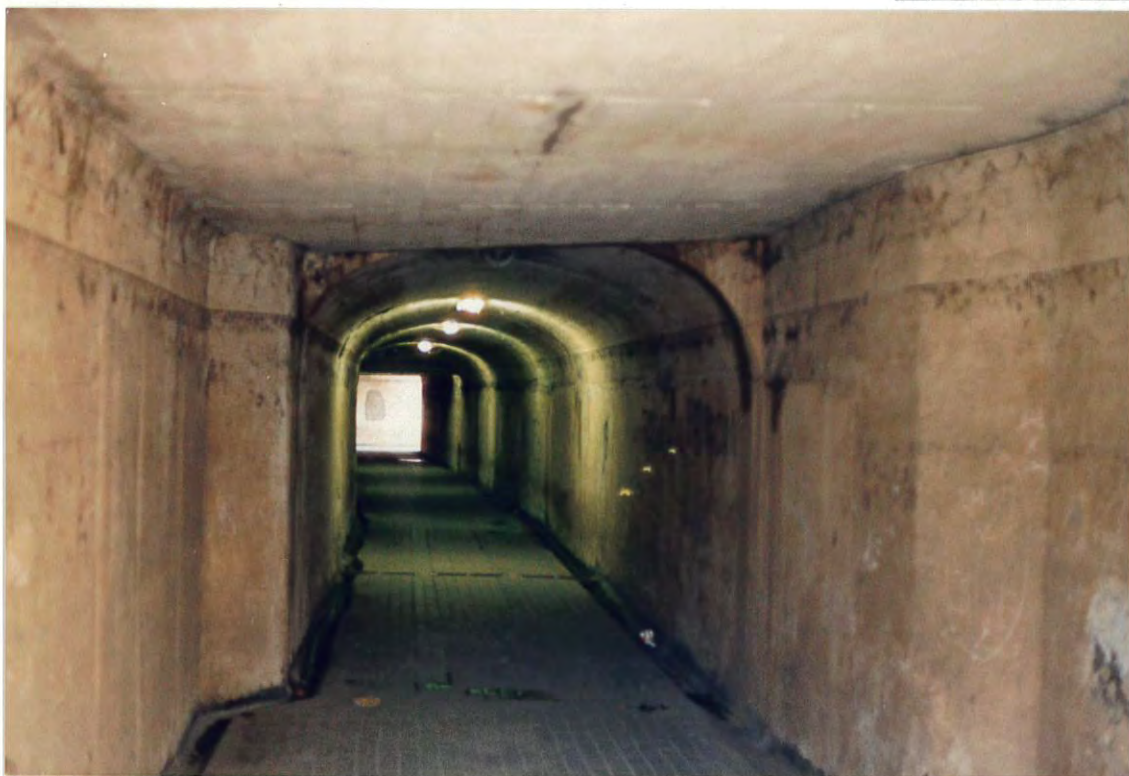
Figura 1. Vista general del paso de peatones bajo la calle de Santa Eulalia, donde se aprecia el nivel alcanzado por el agua.

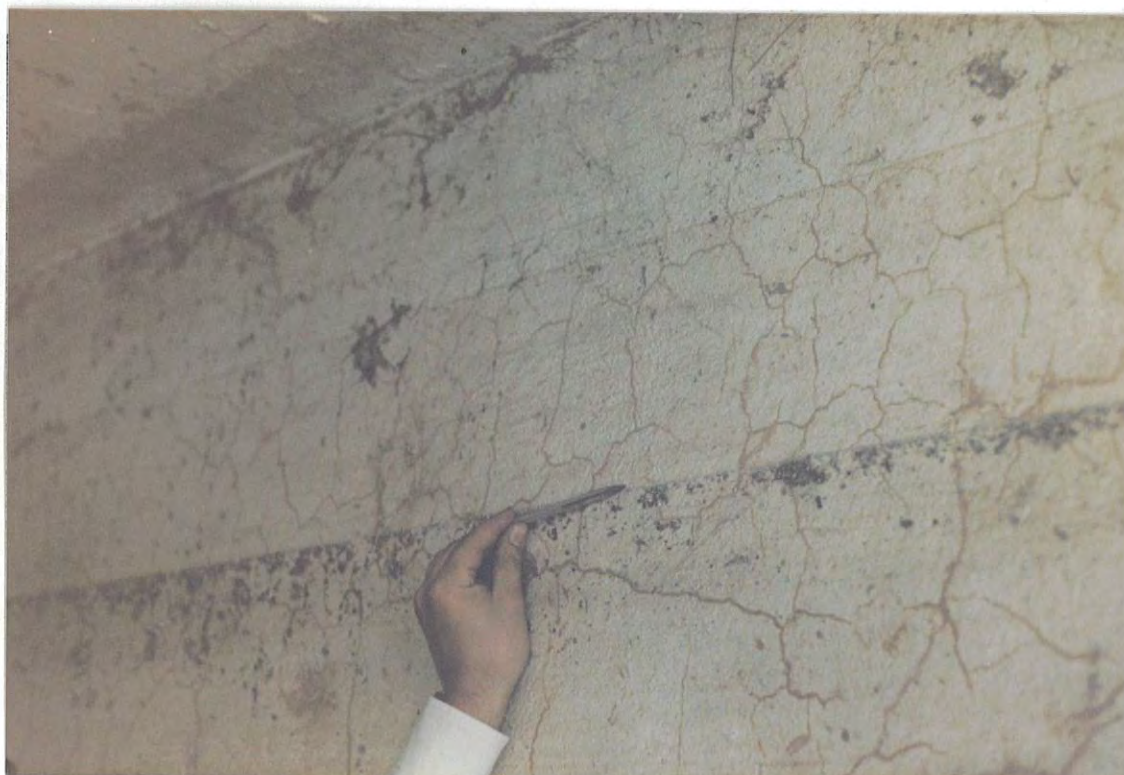
Figura 2. Detalle del nivel alcanzado por las aguas, superior a 2 m sobre el pavimento del paso de peatones.

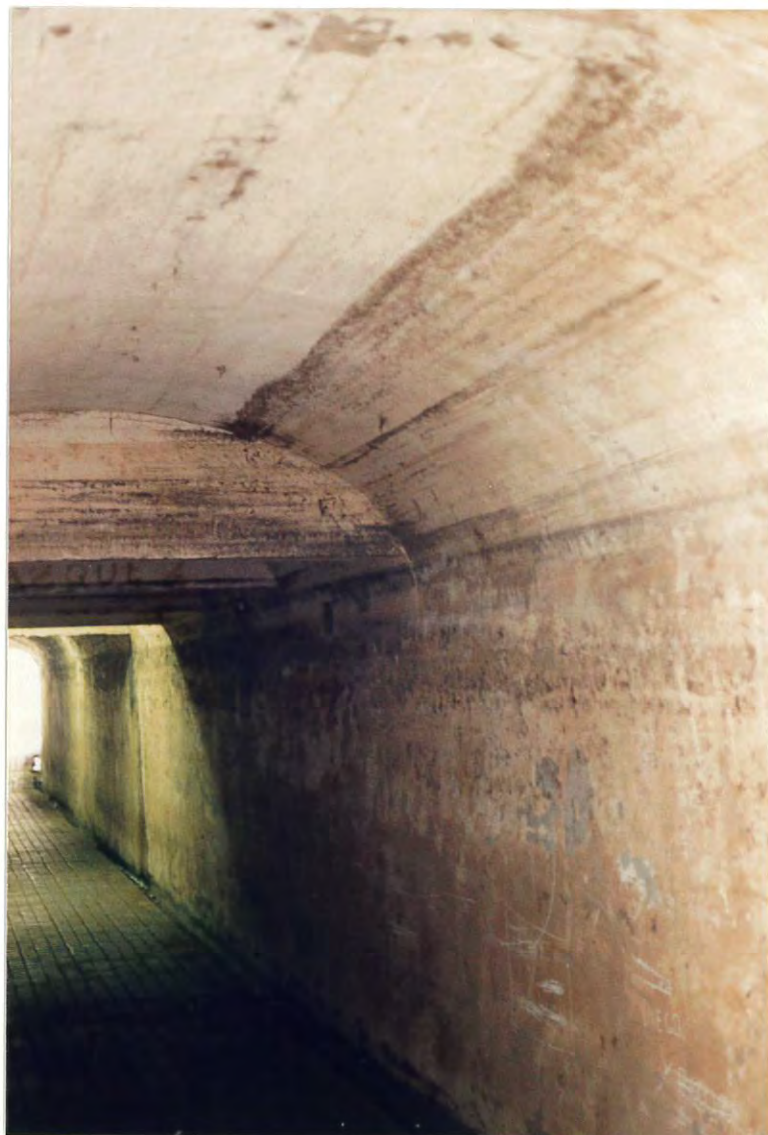
Figura 3. Vista parcial de la entrada sur del paso de peatones, donde se aprecian los diferentes niveles alcanzados por las aguas.

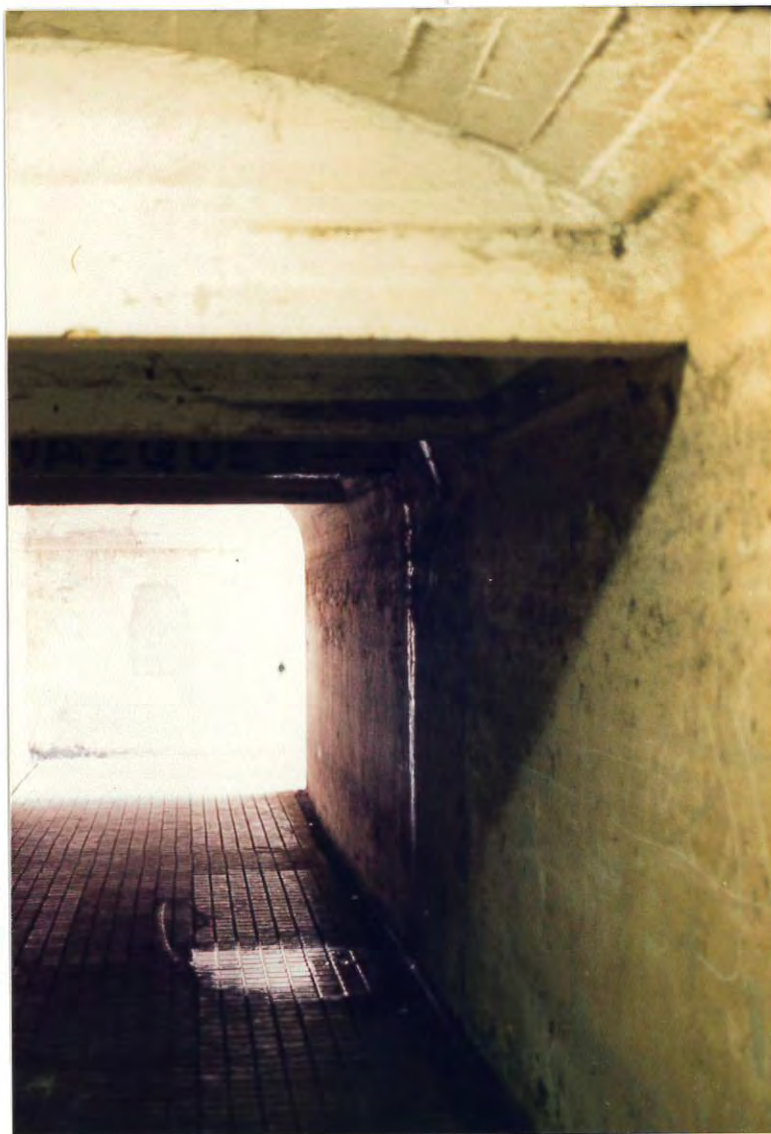
Figura 4. Vista parcial de la entrada norte del paso de peatones, donde se aprecia en nivel máximo alcanzado por las aguas.

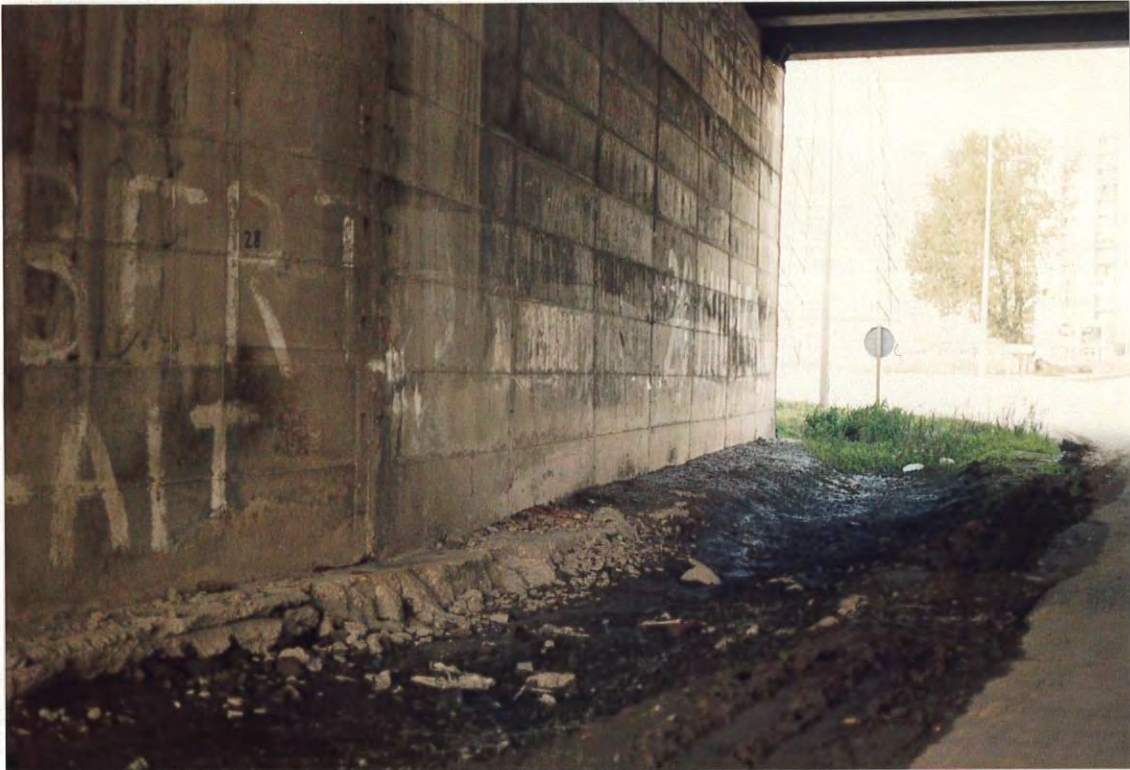
Figura 1. Puente de la Autovía de Castelldefels a su cruce con la Rambla La Marina. El agua descarnó la cuneta, alcanzando 85 cm de altura.

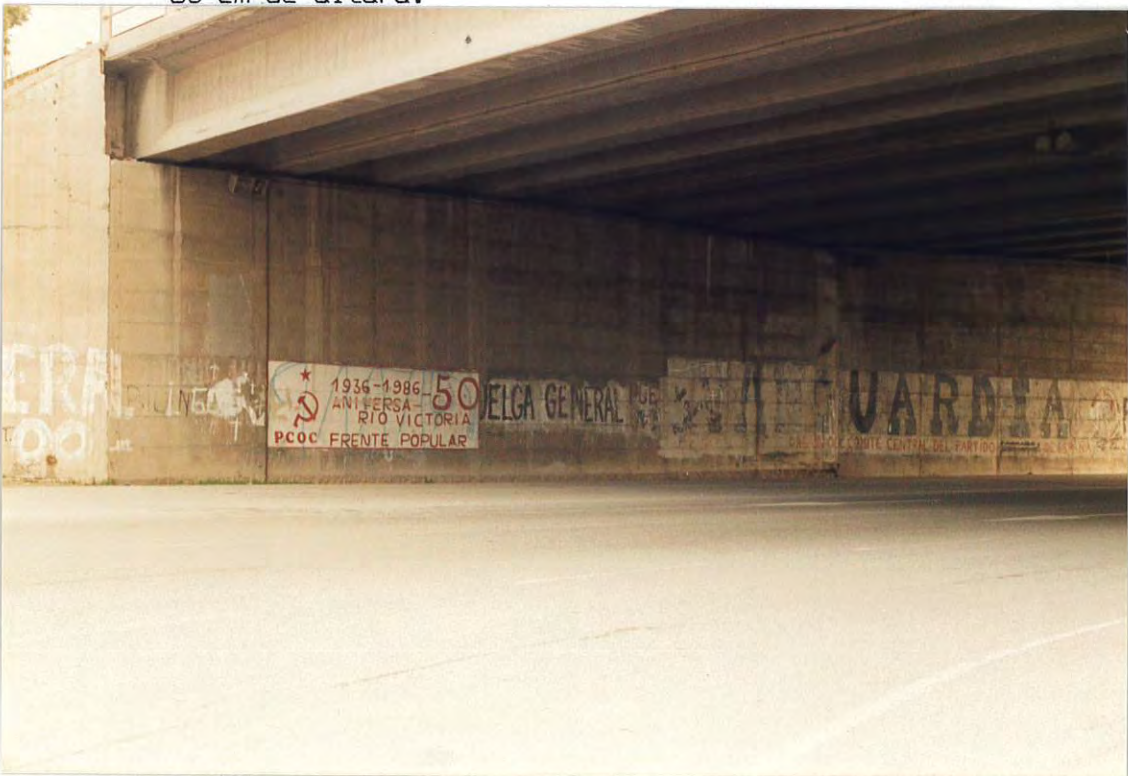
Figura 2. Puente de la Autovía de Castelldefels. Debido al peralte, el agua sólo alcanzó 30 cm de altura en la parte exterior de la curva.

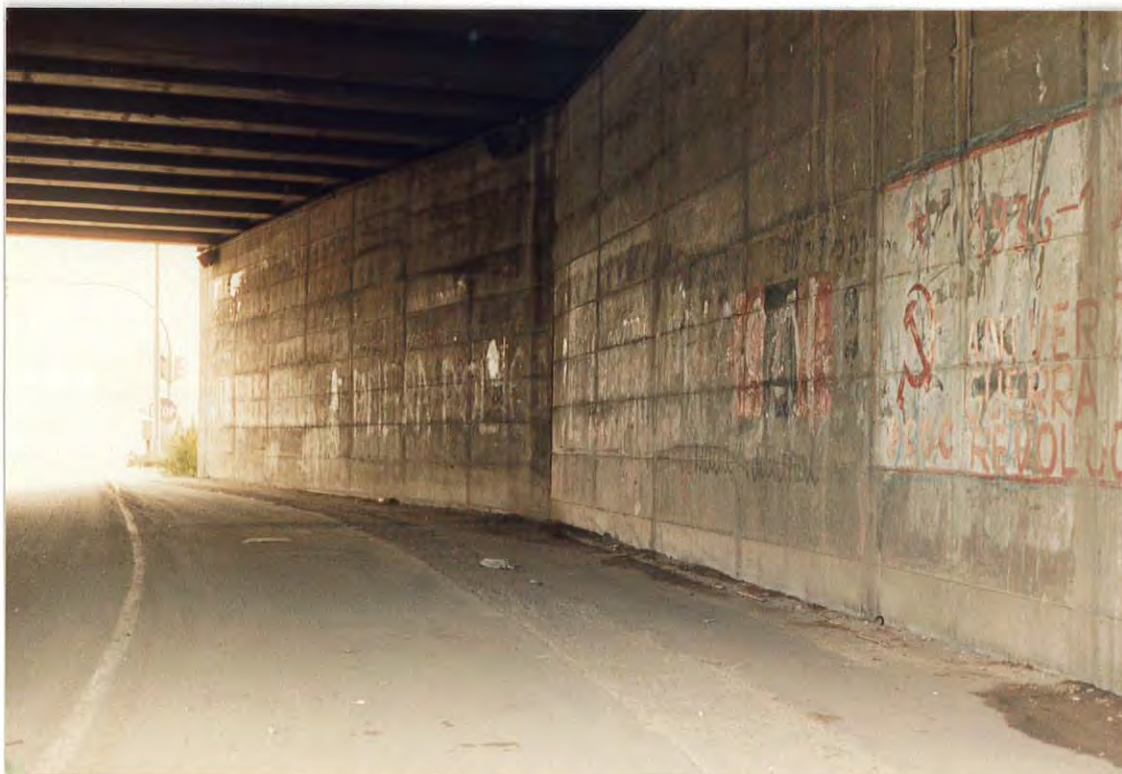
Figura 4. Puente de la Autovía de Castelldefels. Ramal en dirección a Barcelona, donde el agua alcanzó 15 cm de altura.

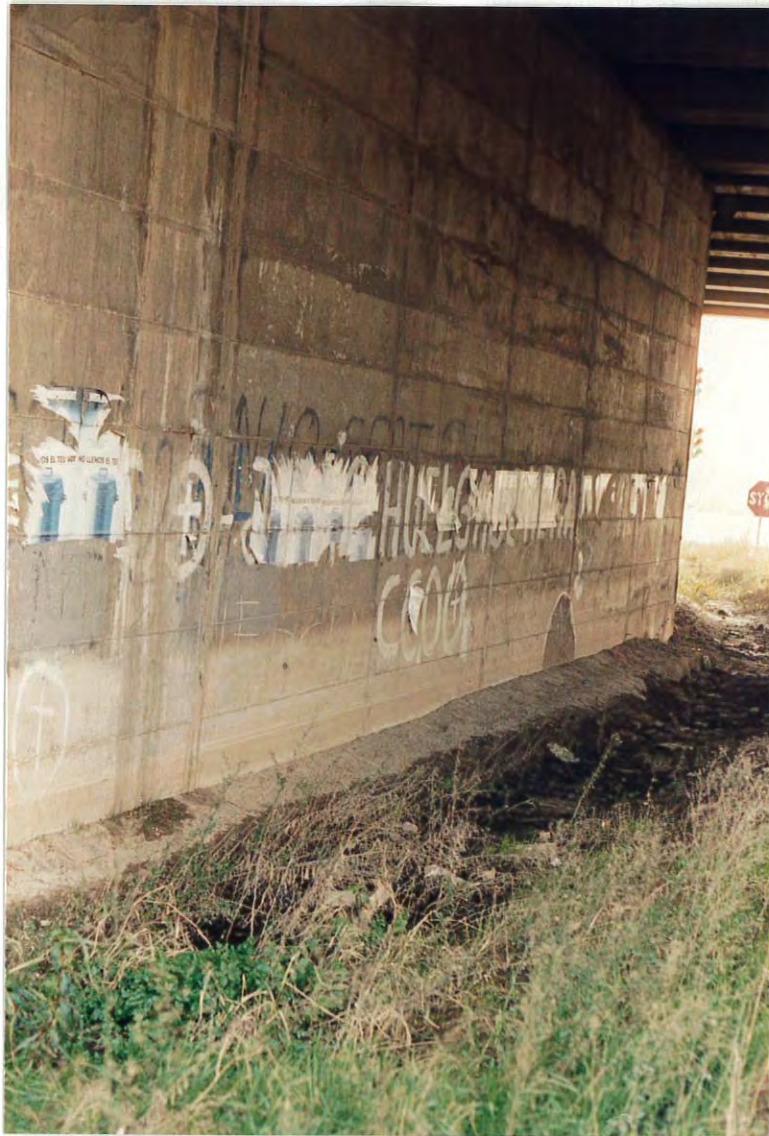
Figura 5. Cuneta del ramal en dirección a Barcelona, donde el agua alcanzó 45 cm de altura.
