ESTUDIO DE LAS INUNDACIONES OCURRIDAS EN
LA CORPORACION METROPOLITANA DE BARCELONA
DURANTE LAS LLUVIAS DE LOS
DIAS 2 A 4 DE OCTUBRE DE 1987

Anexo 2
Tomo 2

Cátedra de Ingeniería Sanitaria y Ambiental
ETS de Ingenieros de Caminos, Canales y Puertos
Universidad Politécnica de Cataluña

Barcelona, mayo de 1988

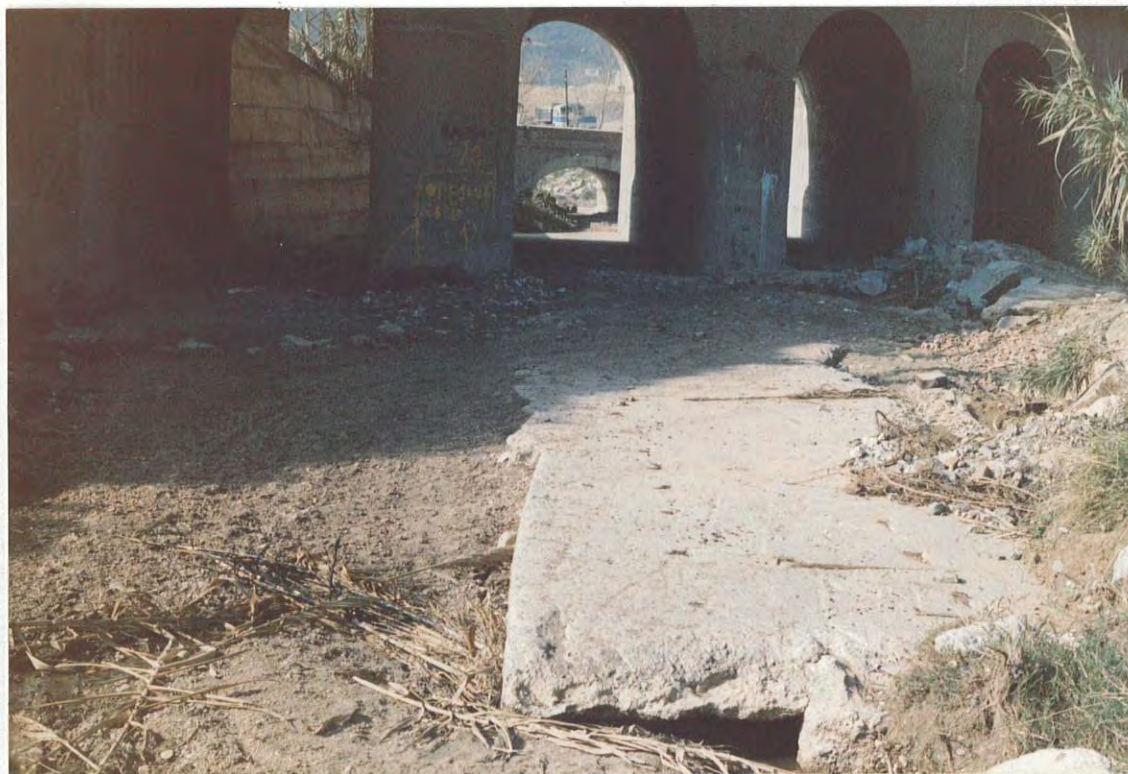
Figura 1. Destrozos existentes en la losa de la solera, por donde el agua escapa antes de cruzar el puente del ferrocarril.

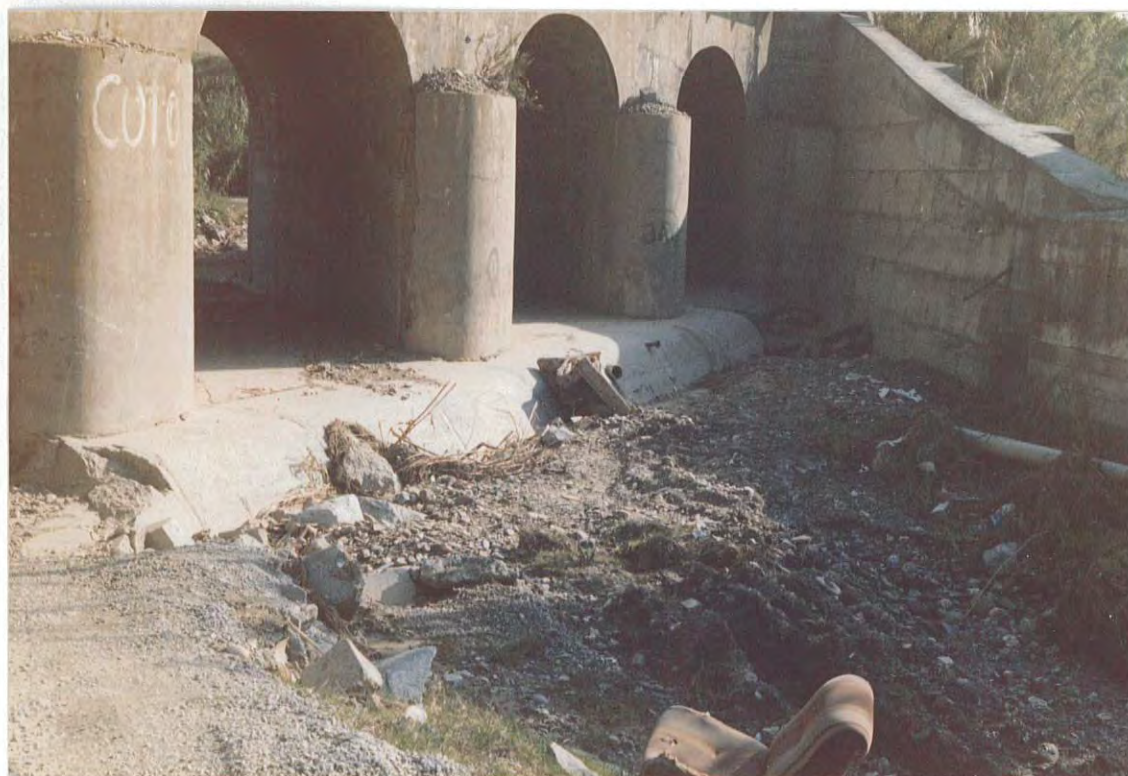
El cruce de la carretera de Caldes de Montbui a Molins de Rei sobre la riera de Vallvidrera se realiza mediante un puente de 5 vanos. De ellos, uno está cubierto por el terraplén de un campo de cultivo, y otro está obstruido por acumulación de escombros, maleza y otros residuos.

Figura 2. Escombros, desperdicios y arrastres acumulados aguas abajo del puente del ferrocarril.

Esta actuación deberá continuarse con un programa sistemático de limpieza y conservación del cauce de la riera, que lo mantenga libre de arrastres, escombros y maleza.

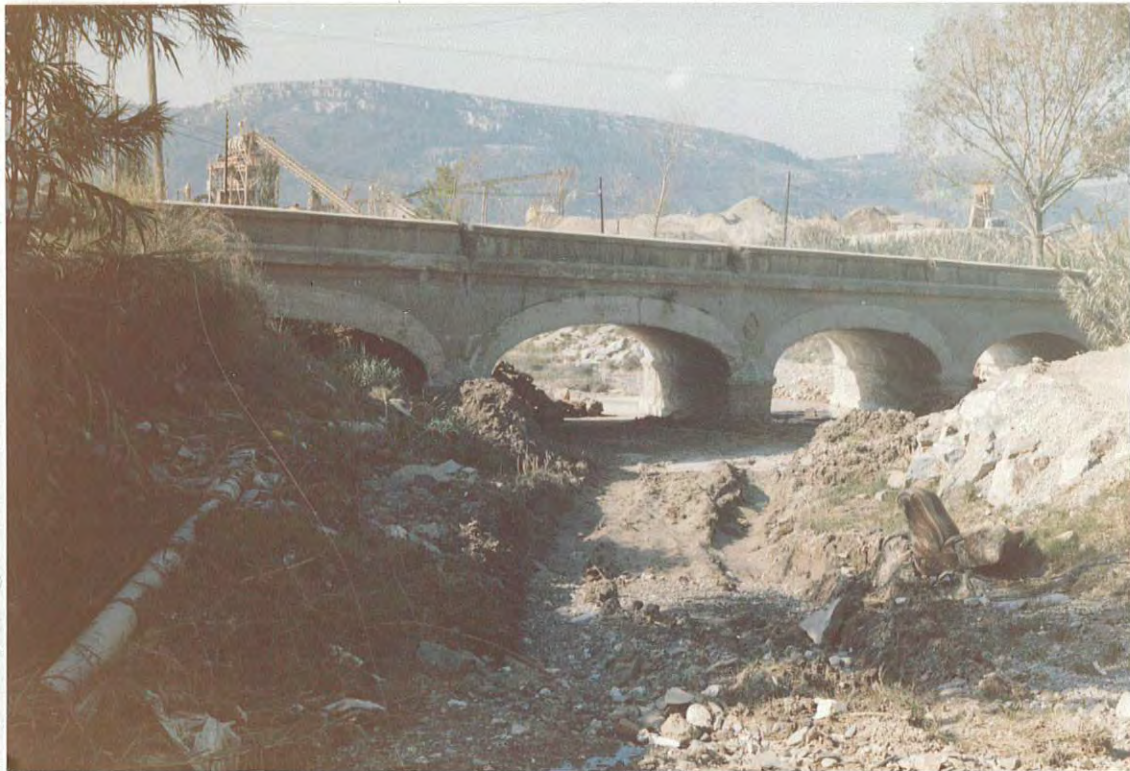
Debido a: 1) la escasa altura libre disponible bajo el puente, 2) la disponibilidad de tan sólo 3 de los 5 vanos de que éste dispone, 3) la gran cantidad de arrastres que se producen en la cuenca vertiente, y 4) la unión de otras dos rieras aguas arriba del puente, las aguas de escorrentía de la riera de Vallvidrera no pudieron desaguar bajo dicho puente, produciéndose su embalsamiento progresivo.

Figura 3. Taponamiento del vano izquierdo del puente de la carretera de Caldes de Montbui a Molins de Rei.

1. Restablecer la sección hidráulica del cruce de la riera con el puente, mediante la remoción de todos los materiales que cierran sus vanos extremos.

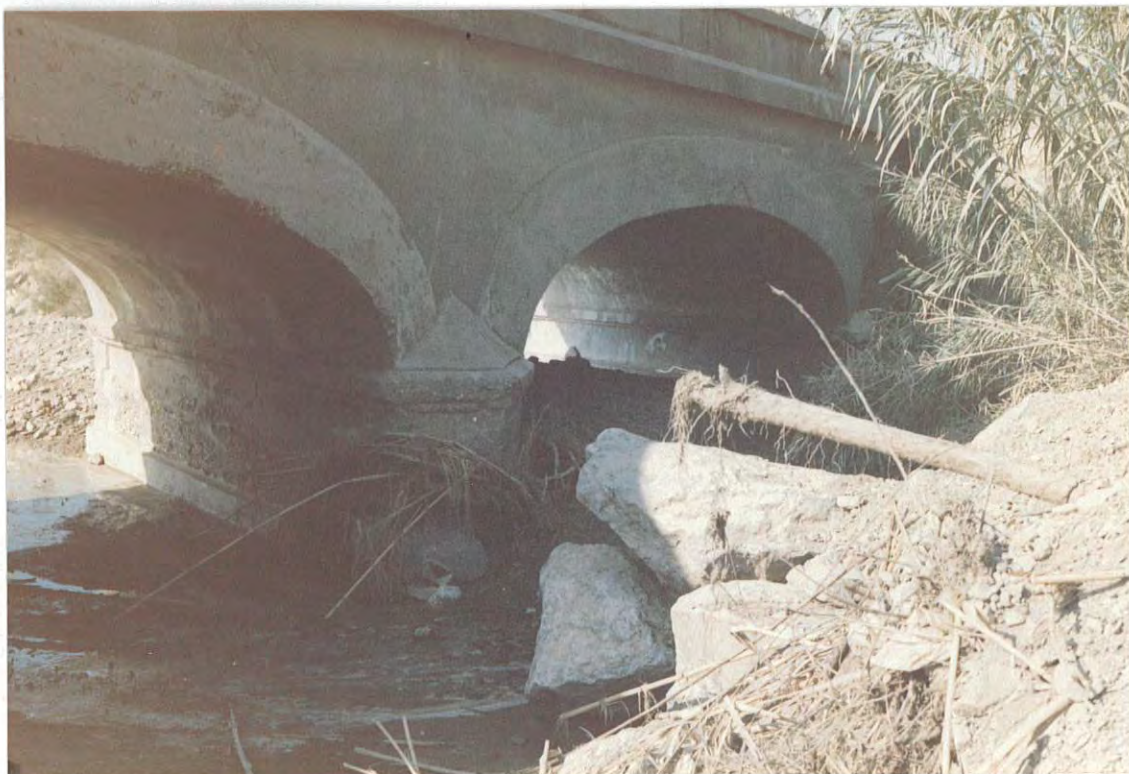
Figura 4. Margen derecha del puente de la carretera de Caldes de Montbui a Molins de Rei. El vano derecho está taponado completamente, y el contiguo parcialmente obstruido.

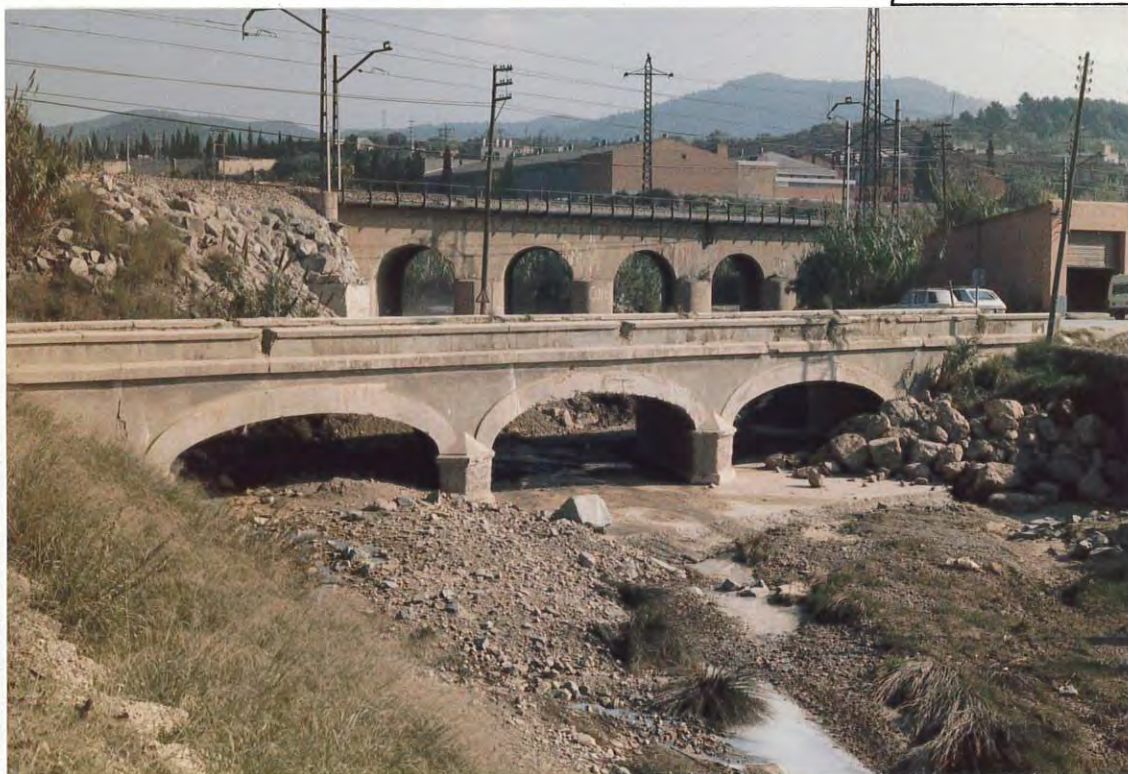
Figura 5. Vista desde aguas abajo de los puentes del ferrocarril y de la carretera de Caldes de Montbui a Molins de Rei. El vano izquierdo ha quedado prácticamente suprimido.

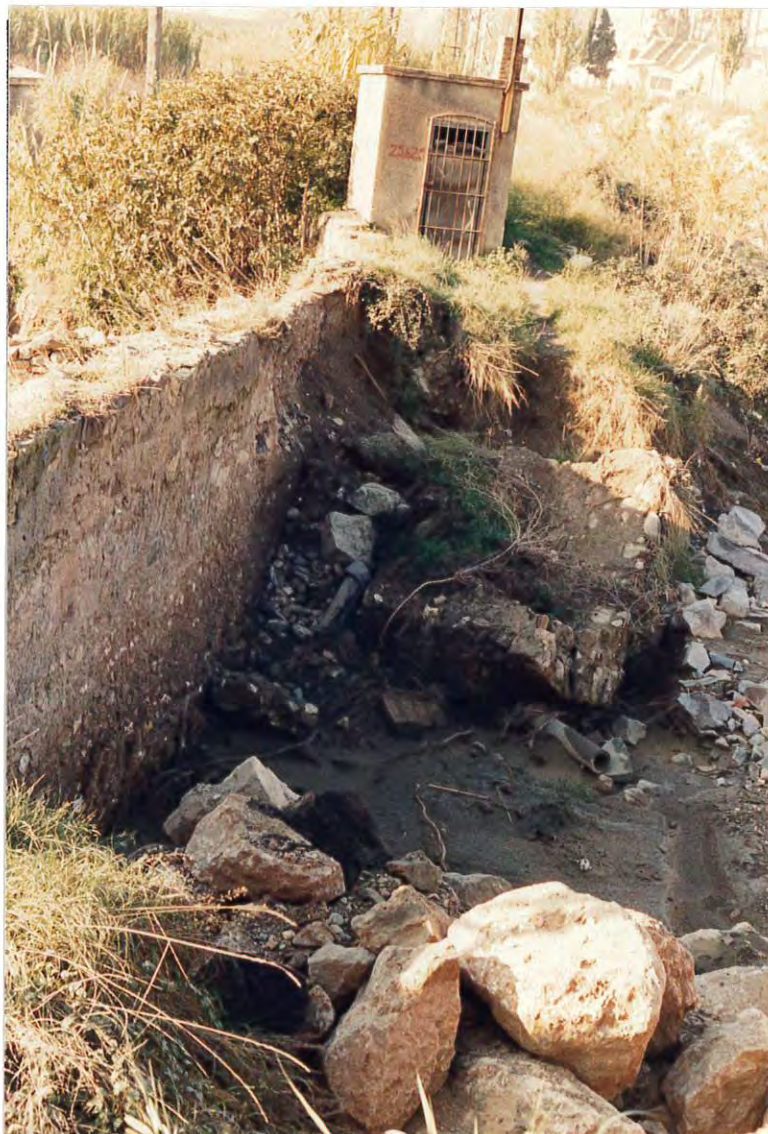
Desde que se construyó el camino de acceso a la zona industrial, el agua ha ido descarnando progresivamente el muro lateral de contención. Tras la riada de octubre de 1987, el muro ha perdido incluso uno de sus contrafuertes.

El mayor peligro que representa la posible rotura de este muro de contención es la inundación de todo el casco urbano de Molins de Rei. Si se tiene en cuenta que la solera de la riera está al mismo nivel que el casco urbano, en el momento que se rompa este muro de contención las aguas invadirán de forma natural la zona urbana.

Figura 6. Muro de contención izquierdo totalmente descarnado, con desaparición del camino existente. La destrucción de este muro de hormigón propiciaría la inundación de todo el casco urbano de Molins de Rei.

2. Encauzar el tramo de riera aguas arriba del puente.

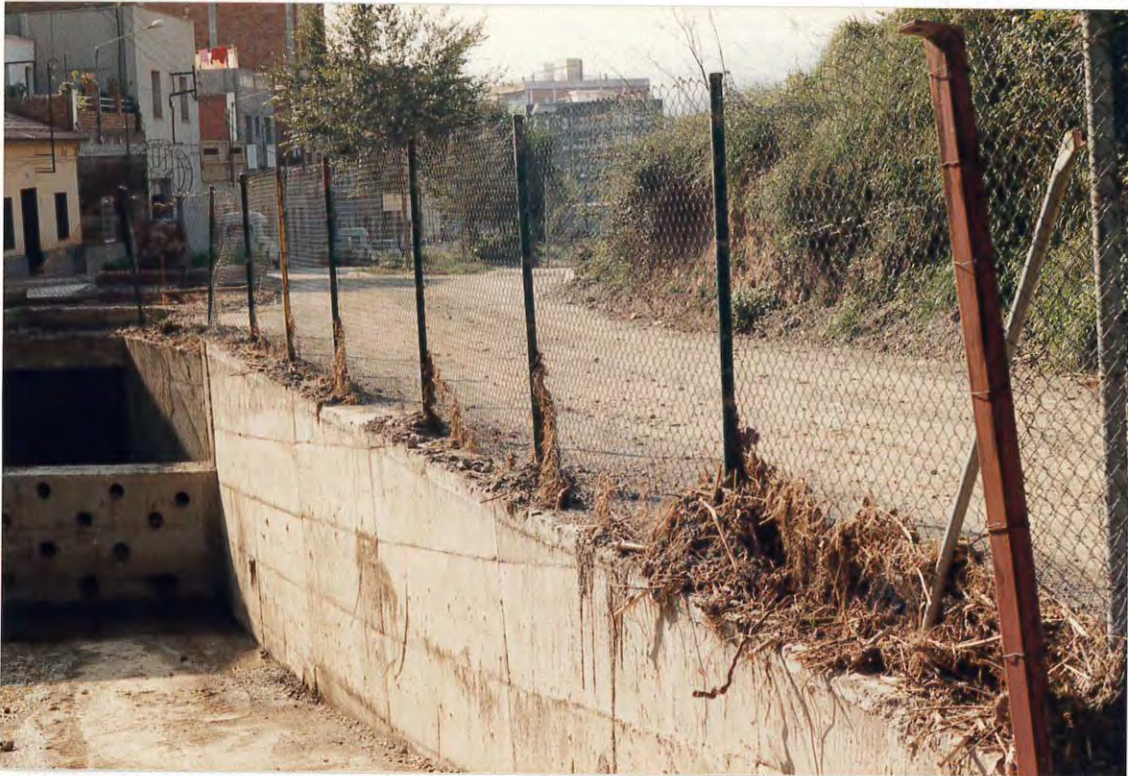
Figura 1. Nivel alcanzado por las aguas, aguas arriba del inicio del colector. Obsérvese la posición del dispositivo de retención de arrastres.

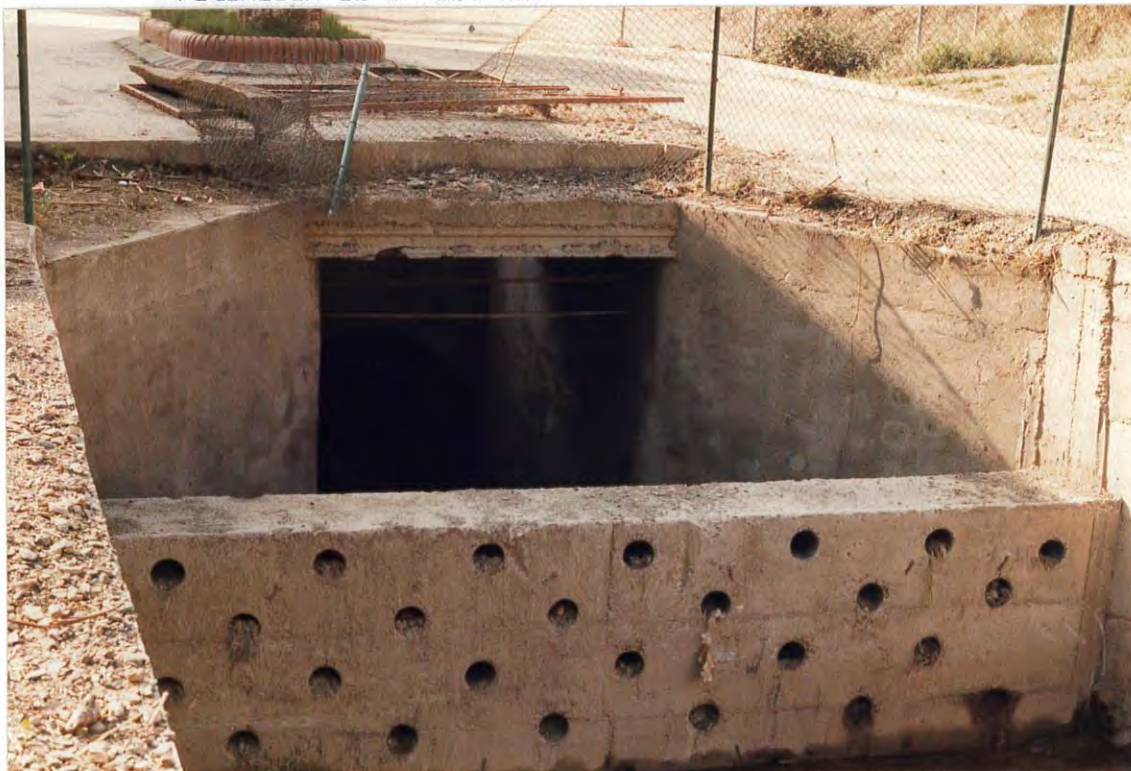
Figura 2. Vista del dispositivo de retención de arrastres, en la que se aprecia la mayor parte de los orificios obturados.

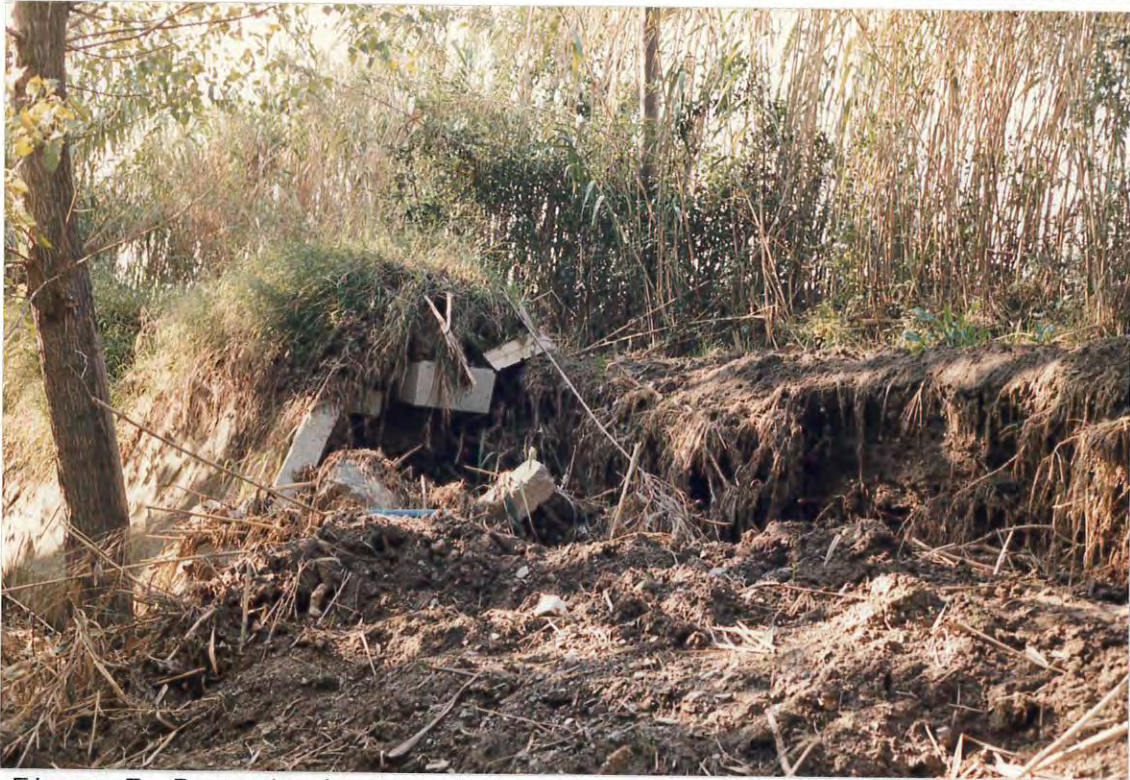
Figura 3. Derrumbamiento y desbordamiento del cauce natural de la riera, aguas abajo de la carretera N-II.

El presupuesto estimado de las obras de encauzamiento del tramo de 300 m de riera comprendido entre la carretera N-II y la autopista A-2 asciende a 12 millones de pesetas.

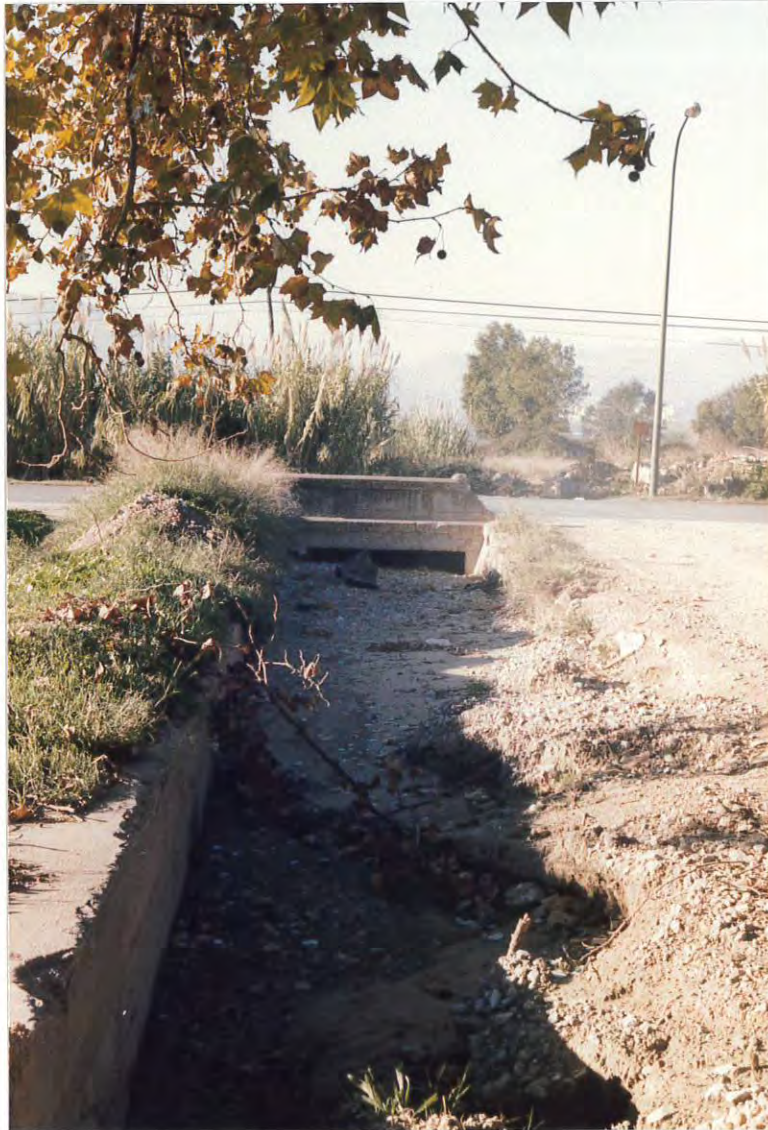
Figura 3. Vista general del cauce de la riera Can Paissa, aguas arriba de su cruce con la carretera N-II. Los progresivos aterramientos han eliminado prácticamente su cauce natural.

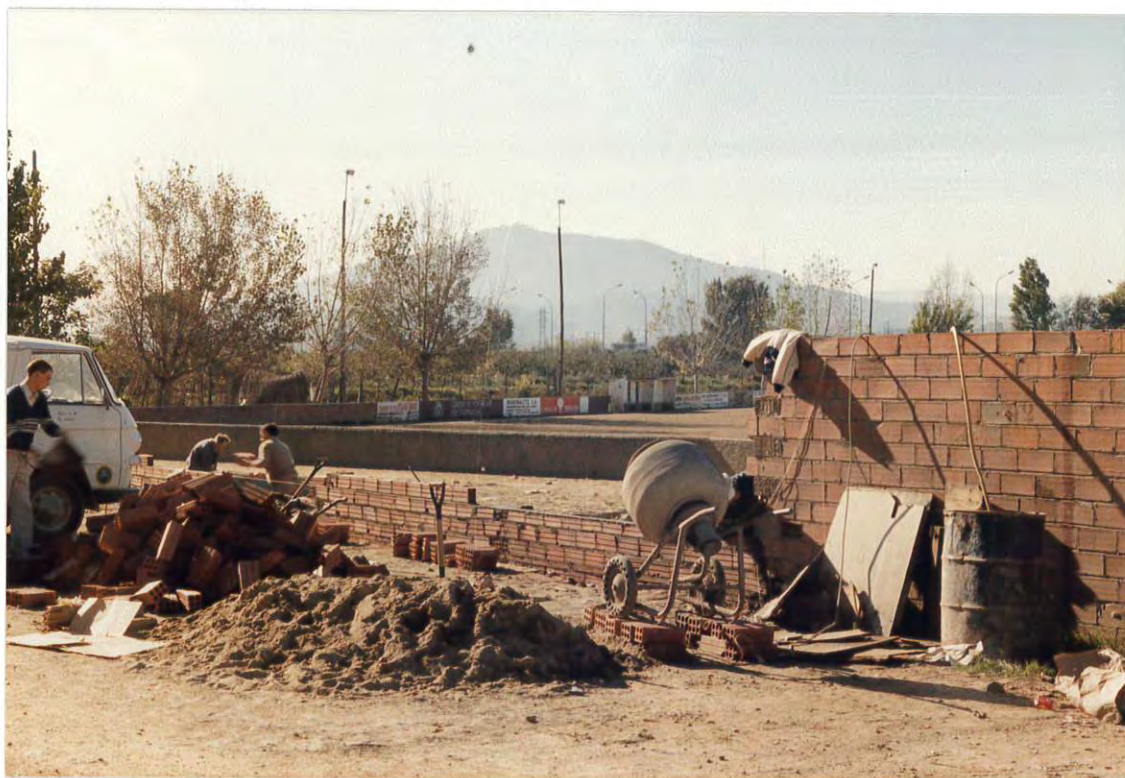
Figura 2. Vista general del campo de fútbol. El agua inundó todo el campo, llegando hasta la altura de los banquillos.

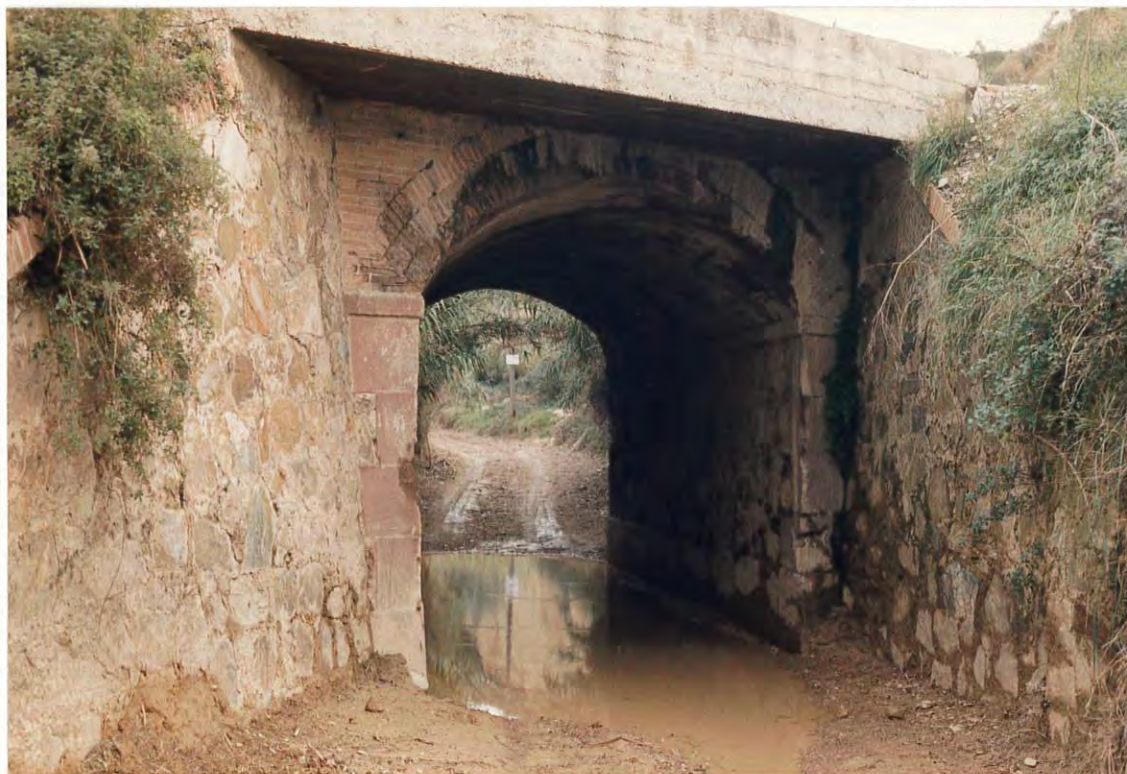
Figura 1. Cruce de la riera Can Sant Tomàs bajo el puente del ferrocarril, donde las aguas alcanzaron 50 cm de altura.

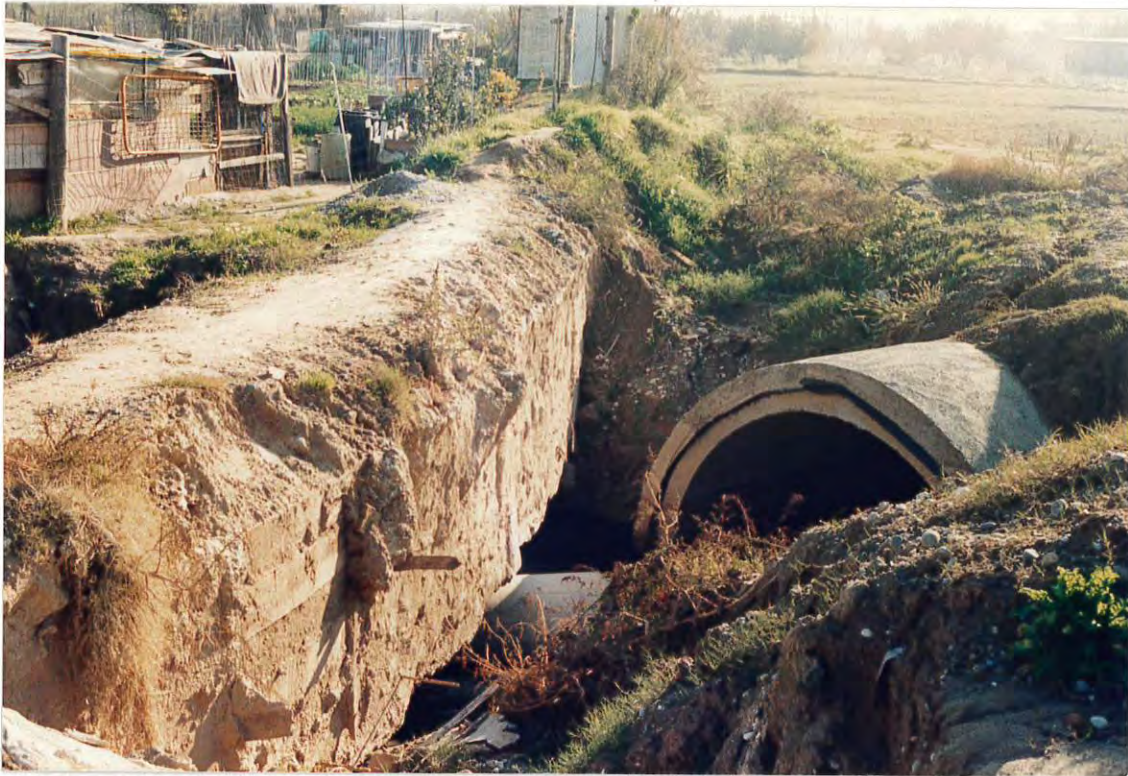
Figura 1. Cruce del colector del Rec Farré i Mora con el Canal de la Infanta. Unas previsiones inadecuadas han impedido la finalización del colector.

1. Conservar adecuadamente el cauce natural de las rieras.
2. Establecer un programa de limpieza y mantenimiento de la solera del canal de desagüe.
3. Terminar, con absoluta prioridad, las obras de ampliación del canal de desagüe, a fin de ajustar la pendiente de su solera.
4. Reconstruir los dispositivos de drenaje que existían en los túneles bajo la autopista A-2, adoptando las medidas necesarias para evitar su rotura o aterramiento, y así garantizar la circulación a través de los túneles.

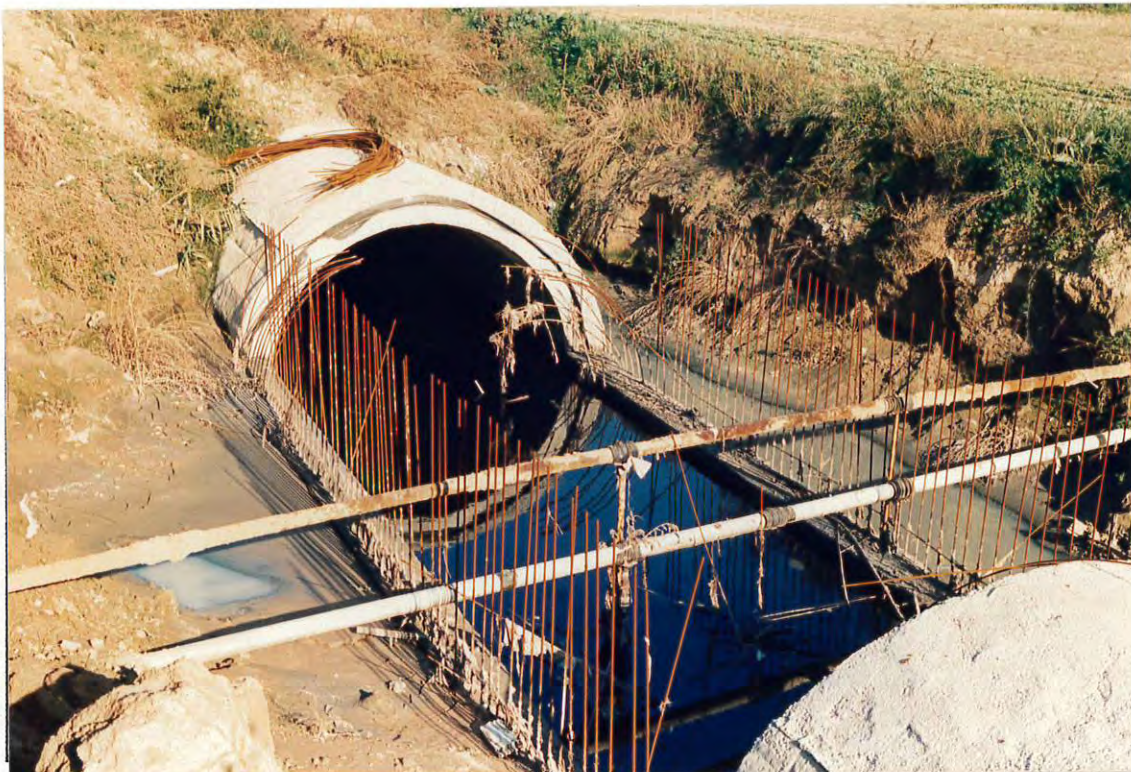
Figura 3. Cruce del colector del Rec de Farré i Mora con servicios afectados de gas, lo que ha causado la paralización de las obras.

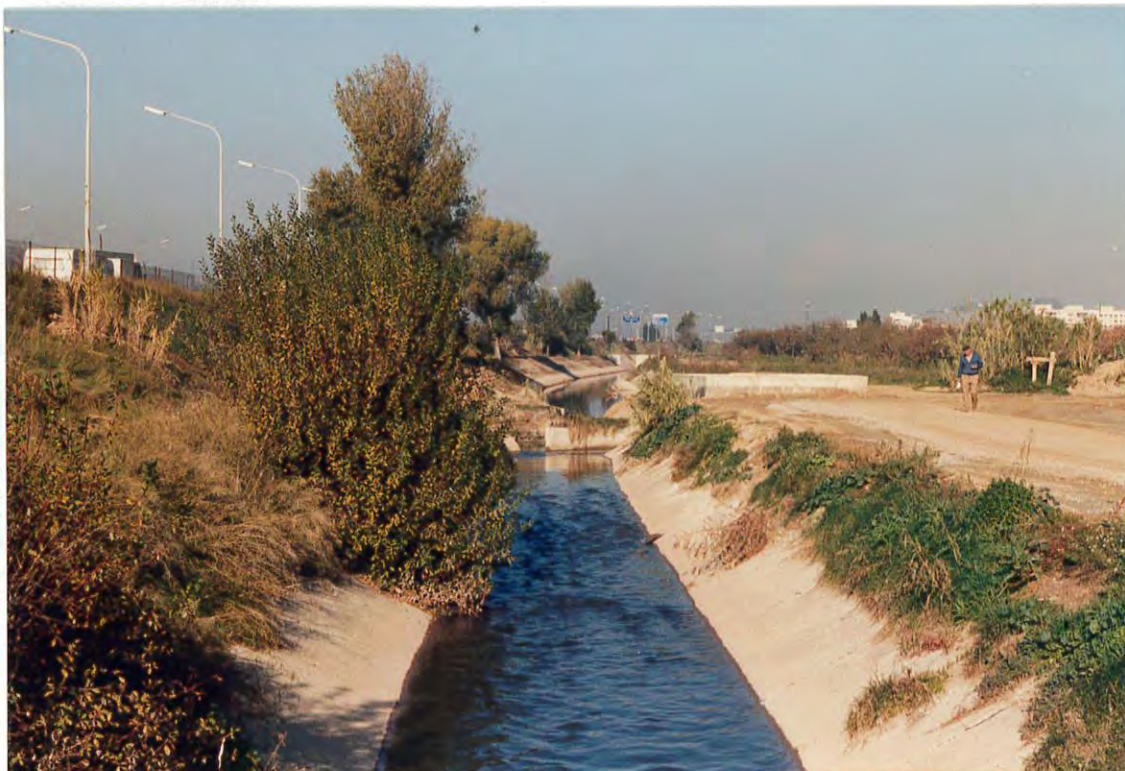
Figura 4. Canal de desagüe paralelo a la autopista A-2, a su cruce con el Rec Vell. La sección aguas arriba es más ancha y profunda que la de aguas abajo.

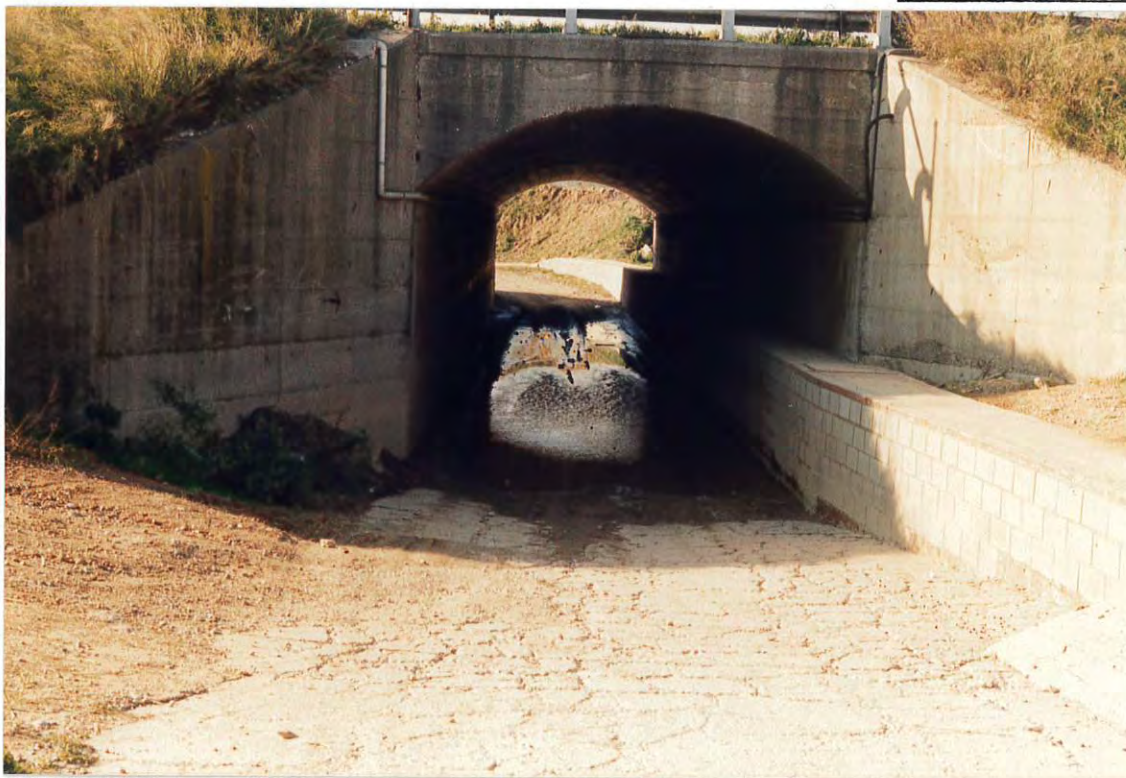
Al canal vierten también los drenajes de dos túneles situados bajo la autopista A-2. Cuando el canal alcanza su caudal máximo, la capacidad de estos drenajes se vé notablemente reducida. Por otra parte, el paso de los camiones de gran tonelaje utilizados en las obras de construcción de un colector próximo ocasionó la rotura de los drenajes, haciendo que las aguas alcanzaran 1 m de altura, y hubieran de ser achicadas con bombas para poder restablecer la circulación.

Figura 5. Túnel bajo la autopista A-2. El paso de camiones de la obra del colector ha agrietado el pavimento, propiciando la obturación de los drenajes.

Finalmente, el presupuesto estimado de las obras de reconstrucción de los drenajes de los dos túneles existentes bajo la autopista A-2 asciende a 2 millones de pesetas.

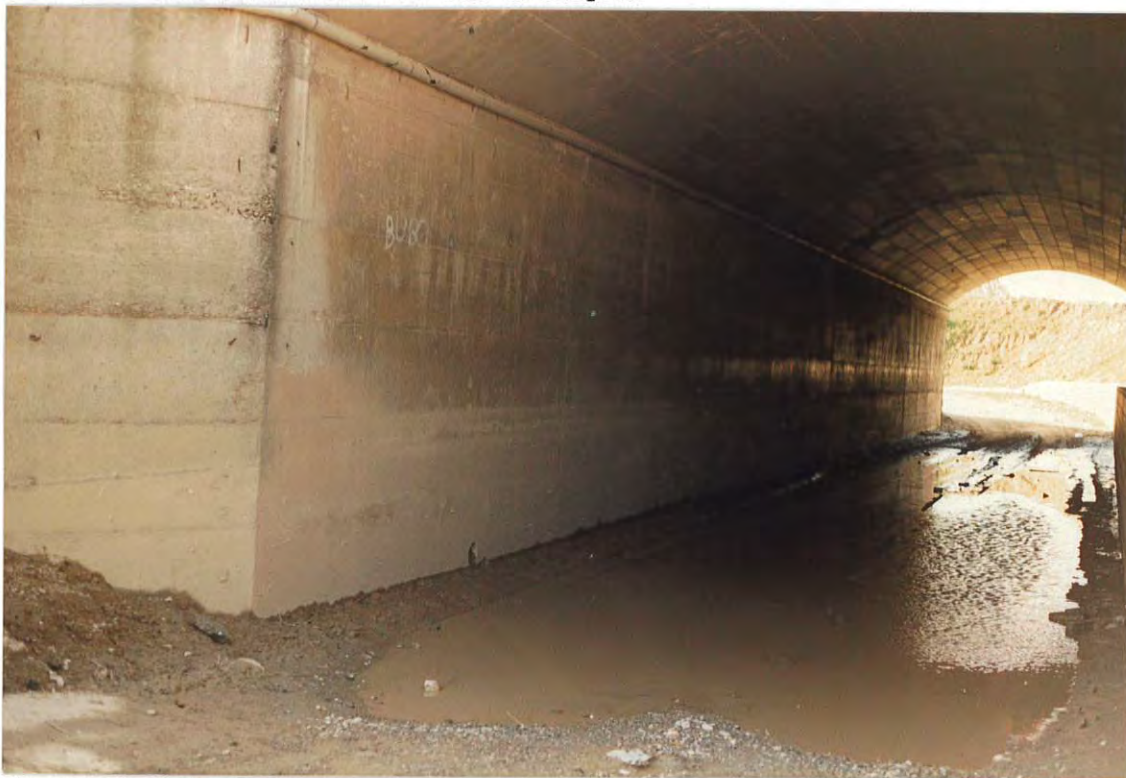
Figura 6. Las aguas alcanzaron 1 m de altura, lo que obligó a su achique mediante bombas, con objeto de poder restablecer la circulación de vehículos.

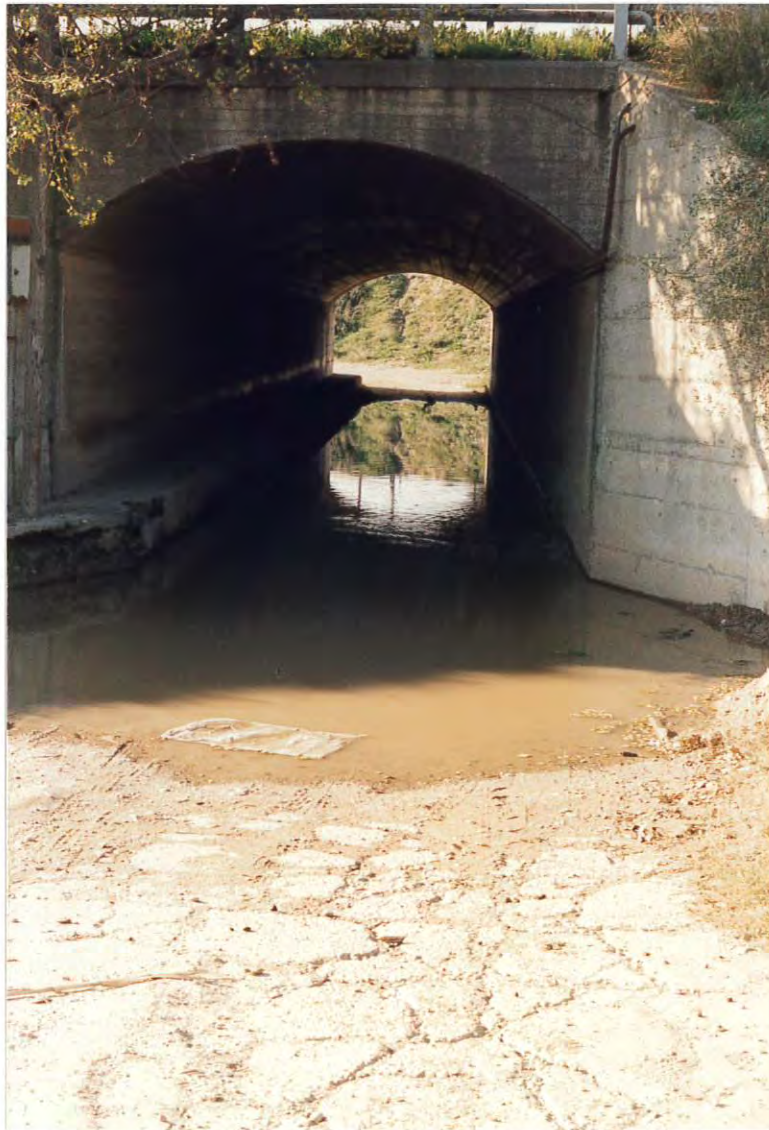
Figura 8. Túnel bajo la autopista A-2, en el término municipal de Sant Feliu de Llobregat. El paso de camiones destruyó el tubo de drenaje, haciendo que las aguas alcanzaran más de 1 m de altura.

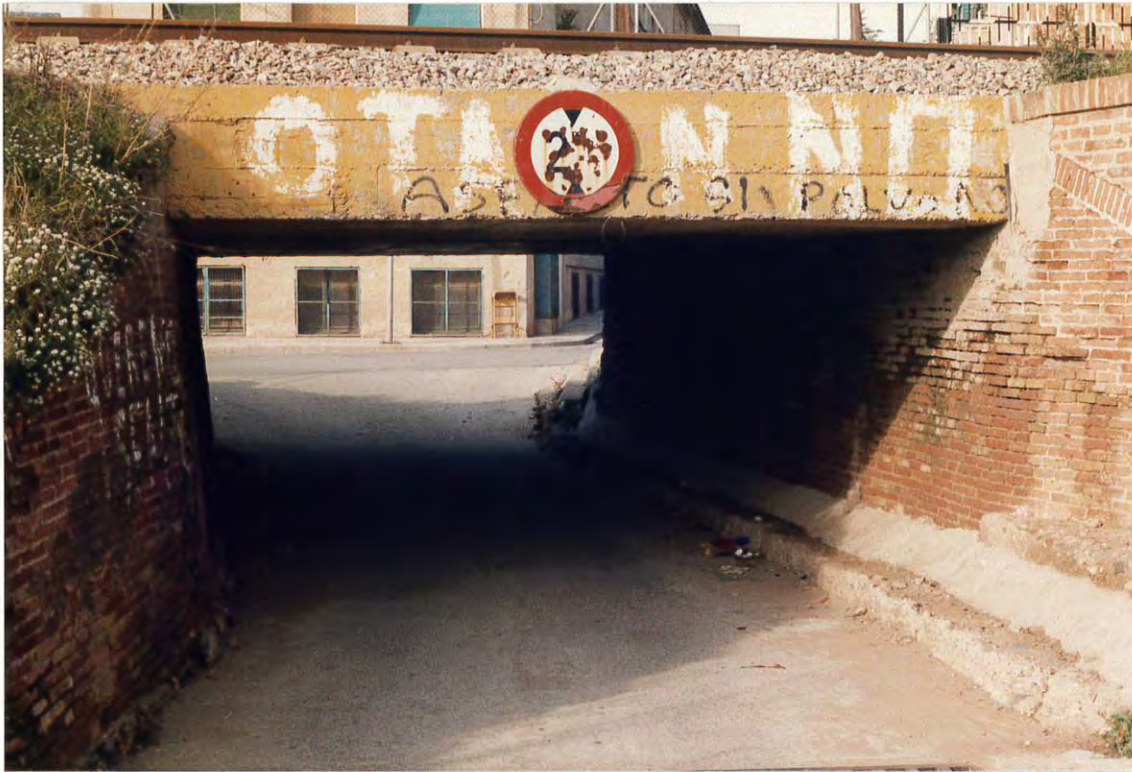
Figura 1. Puente bajo el ferrocarril, visto desde el río Besós. El nivel de las aguas fue próximo a 60 cm, introduciéndose en las viviendas que se ven al fondo.

El presupuesto estimado de las obras de construcción de dos nuevos desagües bajo la vía férrea asciende a 4,5 millones de pesetas.

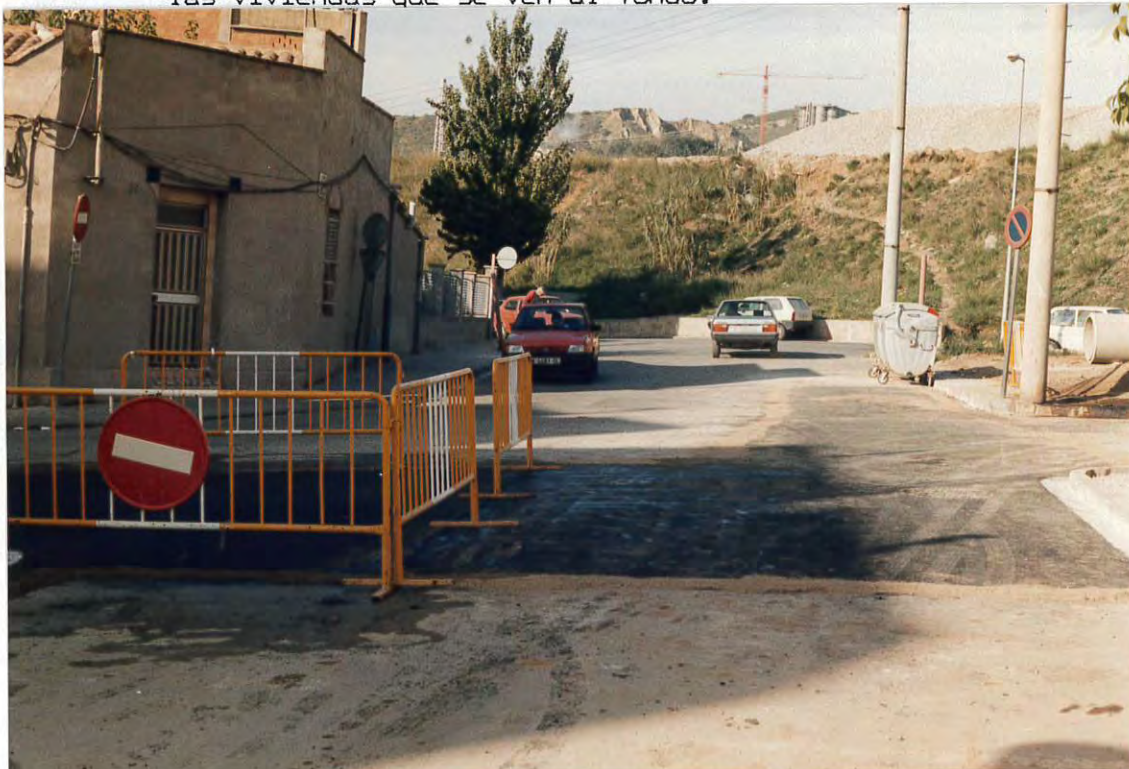
Figura 2. Cruce de las calles Molina y Masía. Obras de reparación del socavón producido por entrada en carga y posterior rotura del alcantarillado.

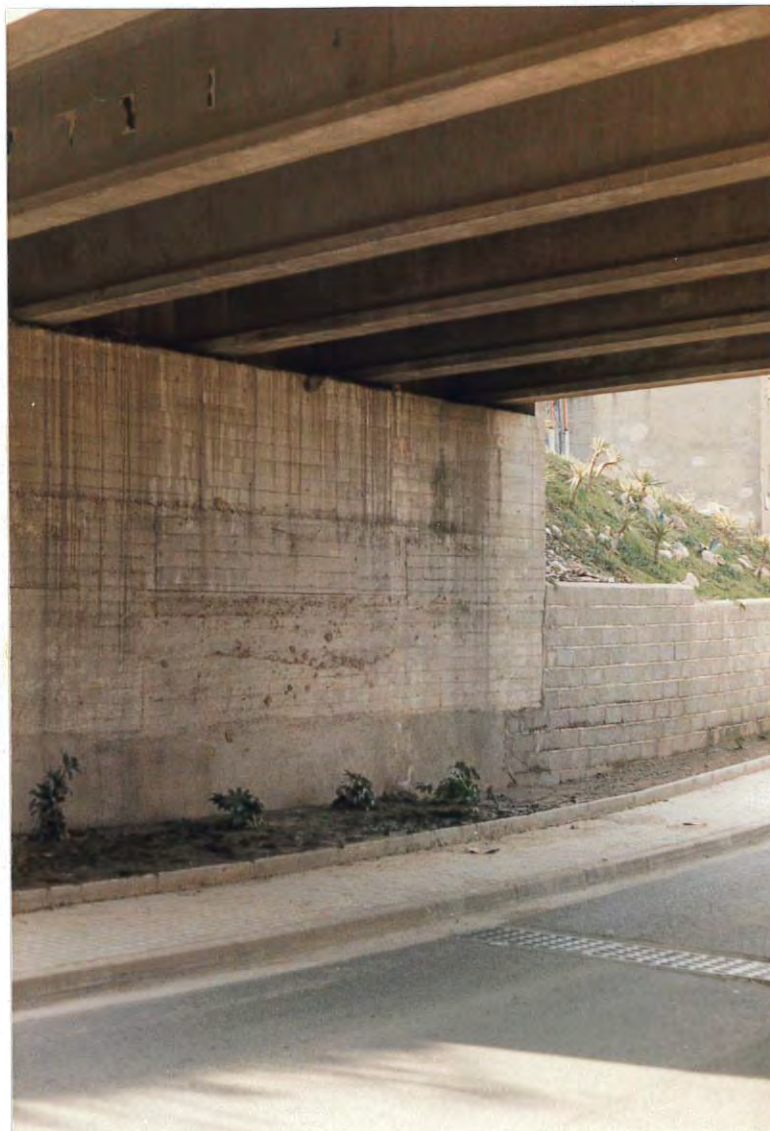
Figura 1. Cruce de la calle Joaquím Castellví bajo la carretera de Barcelona a Ribas, antes de su cruce con el río Ripoll. Las aguas alcanzaron 2,4 m de altura.

El presupuesto estimado del programa de limpieza y mantenimiento de la reja del desagüe asciende a 200 000 pesetas anuales.

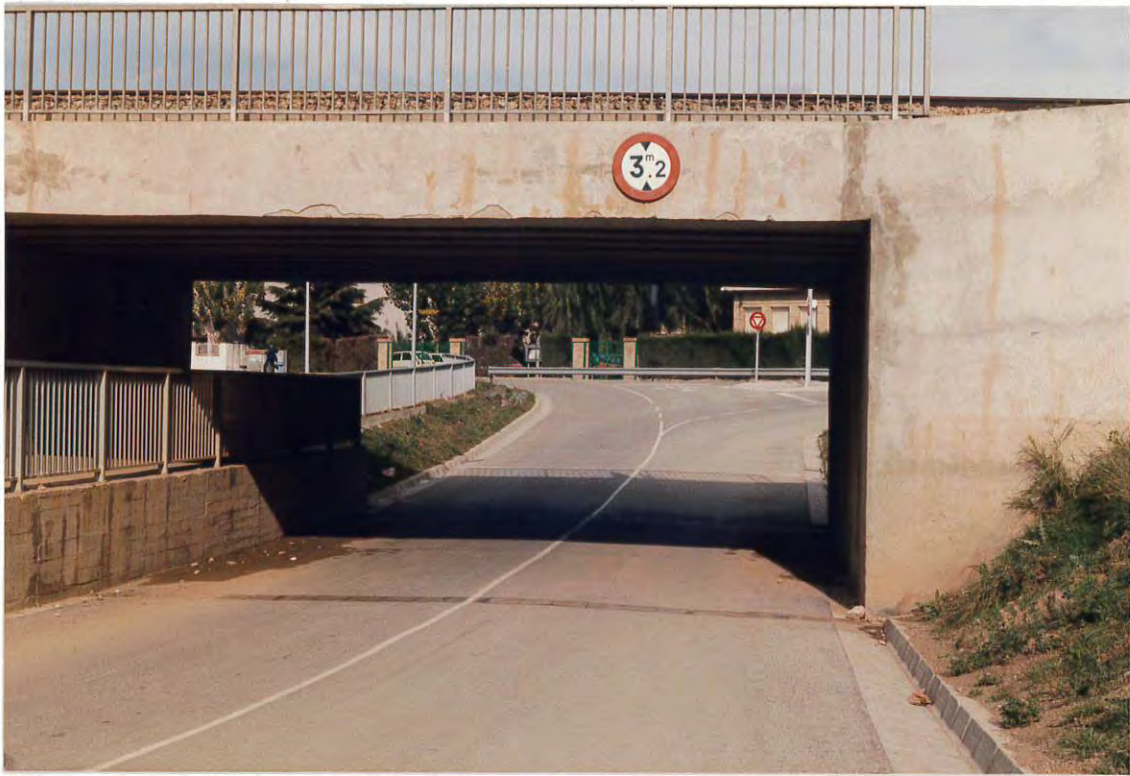
Figura 1. Cruce de la calle Antonio Pujades bajo el puente del ferrocarril. Las aguas alcanzaron 1,8 m de altura.

El presupuesto estimado del programa de limpieza y mantenimiento de las rejillas de drenaje asciende a 200 000 pesetas anuales.

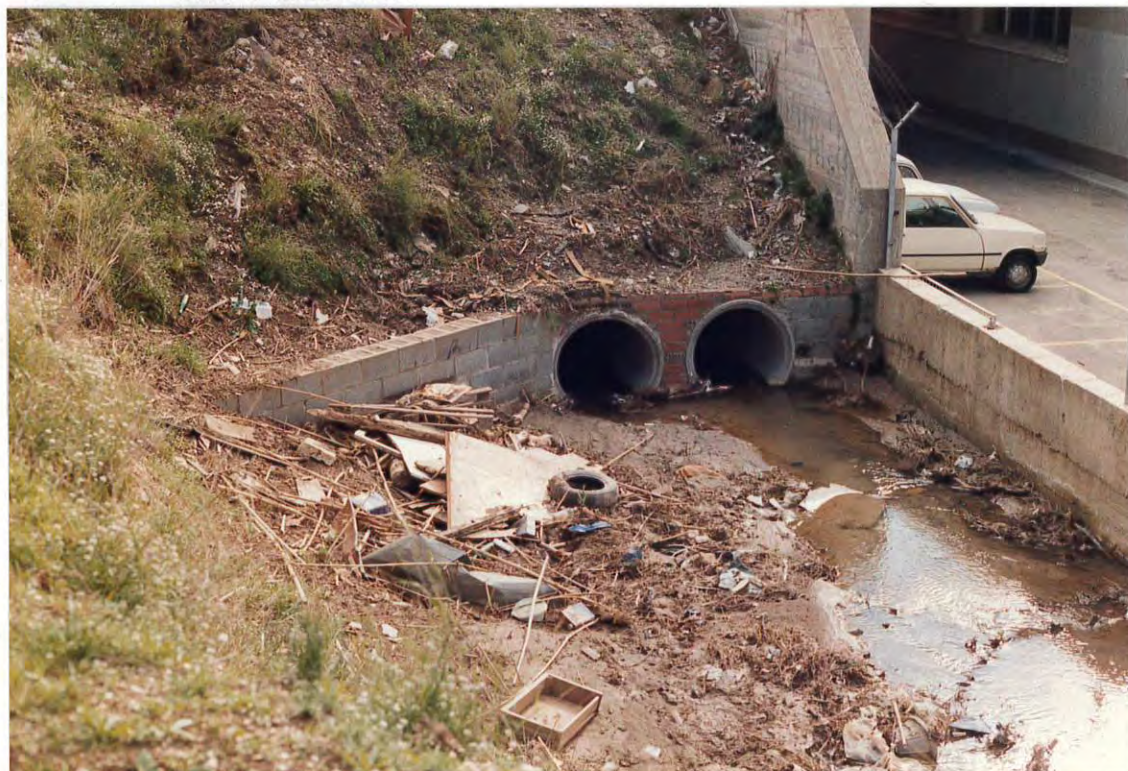
Figura 2. Colectores de paso del Torrent Tapioles junto a la primera de las instalaciones del Polígono Industrial Can Cuyás, en los que puede observarse la evidente reducción de sección.

El presupuesto estimado de las obras de encauzamiento de este tramo del Torrent Tapioles asciende a 110,8 millones de pesetas, de acuerdo con las estimaciones del Plan de Saneamiento de la Corporación Metropolitana de Barcelona.

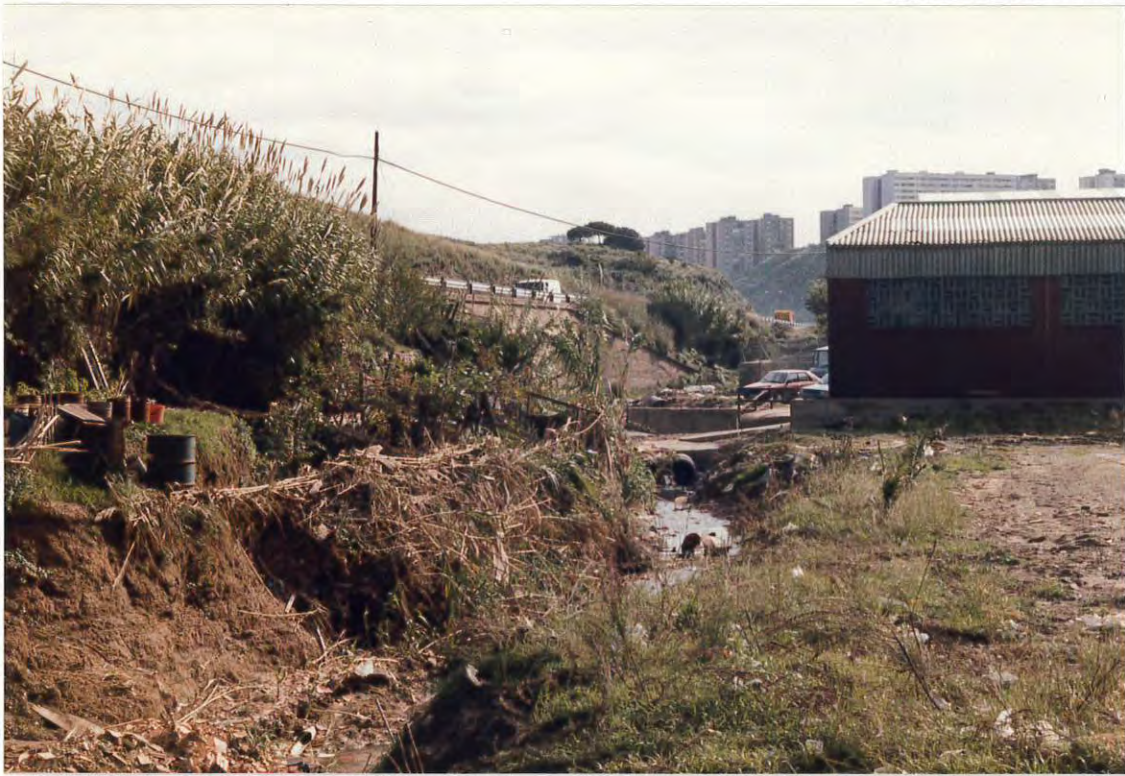
Figura 3. Los colectores del Torrent Tapioles alternan con tramos de canales de tierra, cuyo estado es claramente deplorable.
