ESTUDIO DE LAS INUNDACIONES OCURRIDAS EN
LA CORPORACION METROPOLITANA DE BARCELONA
DURANTE LAS LLUVIAS DE LOS
DIAS 2 A 4 DE OCTUBRE DE 1987

Anexo 2
Tomo 2

Cátedra de Ingeniería Sanitaria y Ambiental
ETS de Ingenieros de Caminos, Canales y Puertos
Universidad Politécnica de Cataluña

Barcelona, mayo de 1988

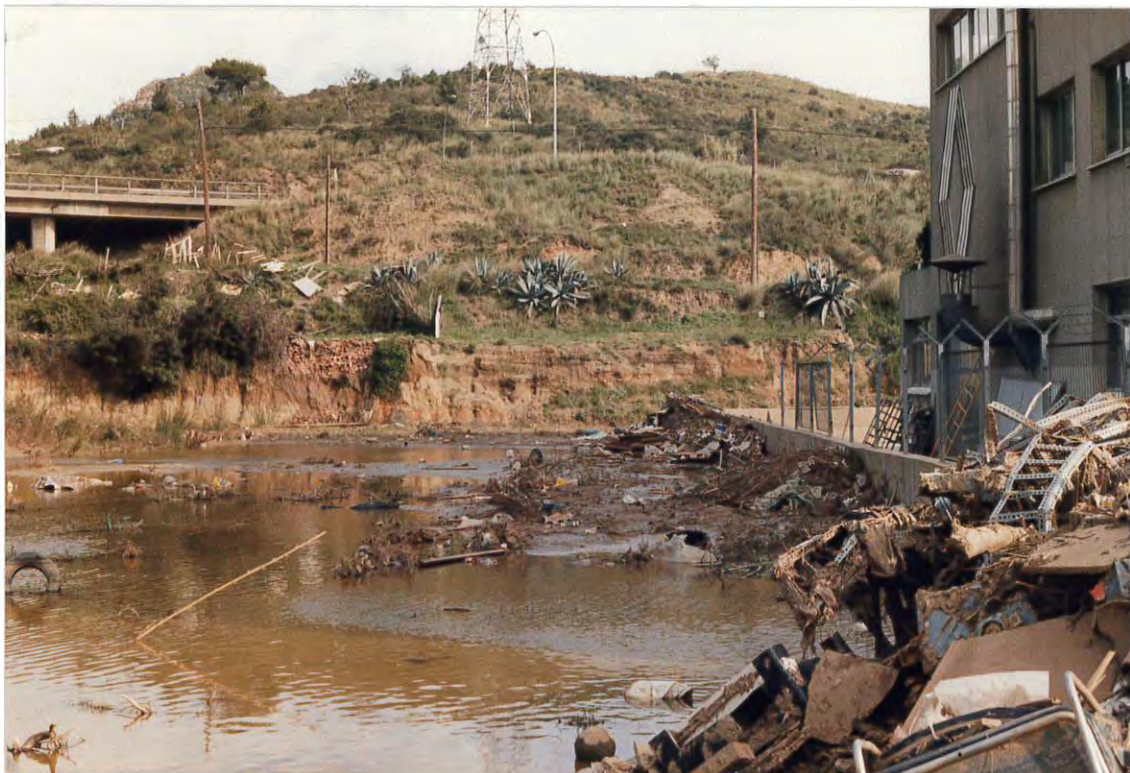
Figura 4. Arrastres y desperfectos producidos en la primera fábrica del Polígono Industrial Can Cuyás.

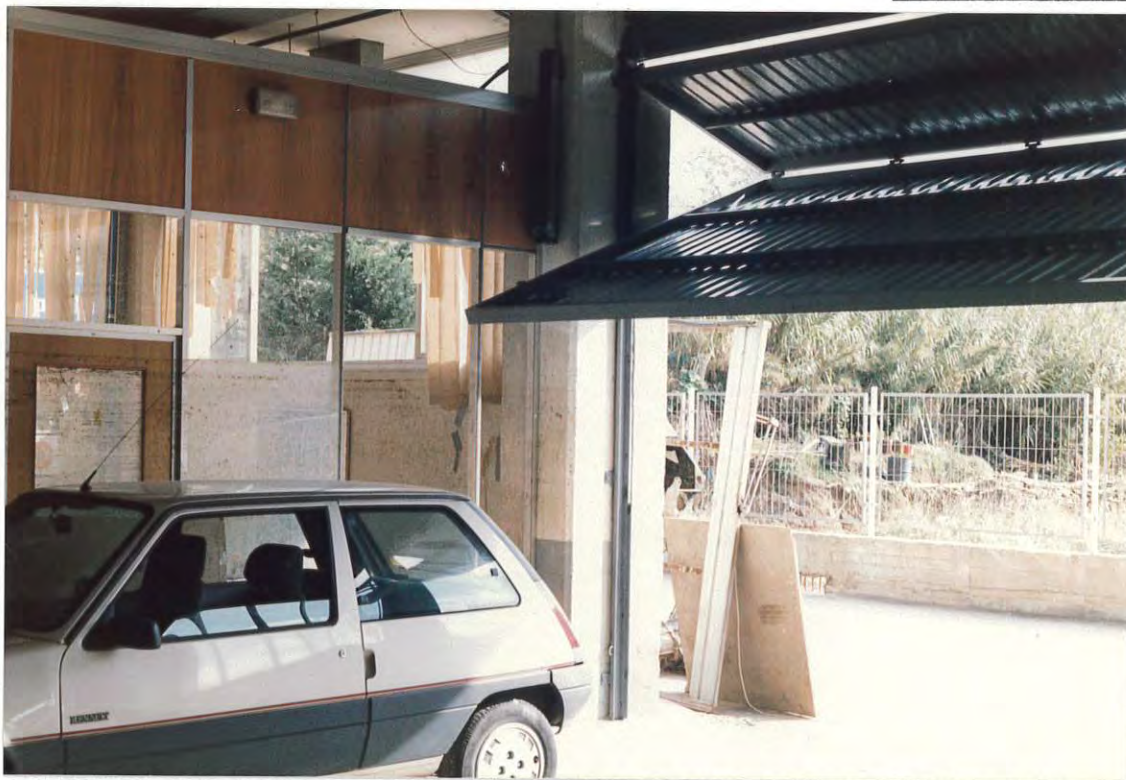
Figura 5. Nivel alcanzado por las aguas en la primera fábrica del polígono industrial: 2,0 m en su interior y 2,2 m en el exterior.

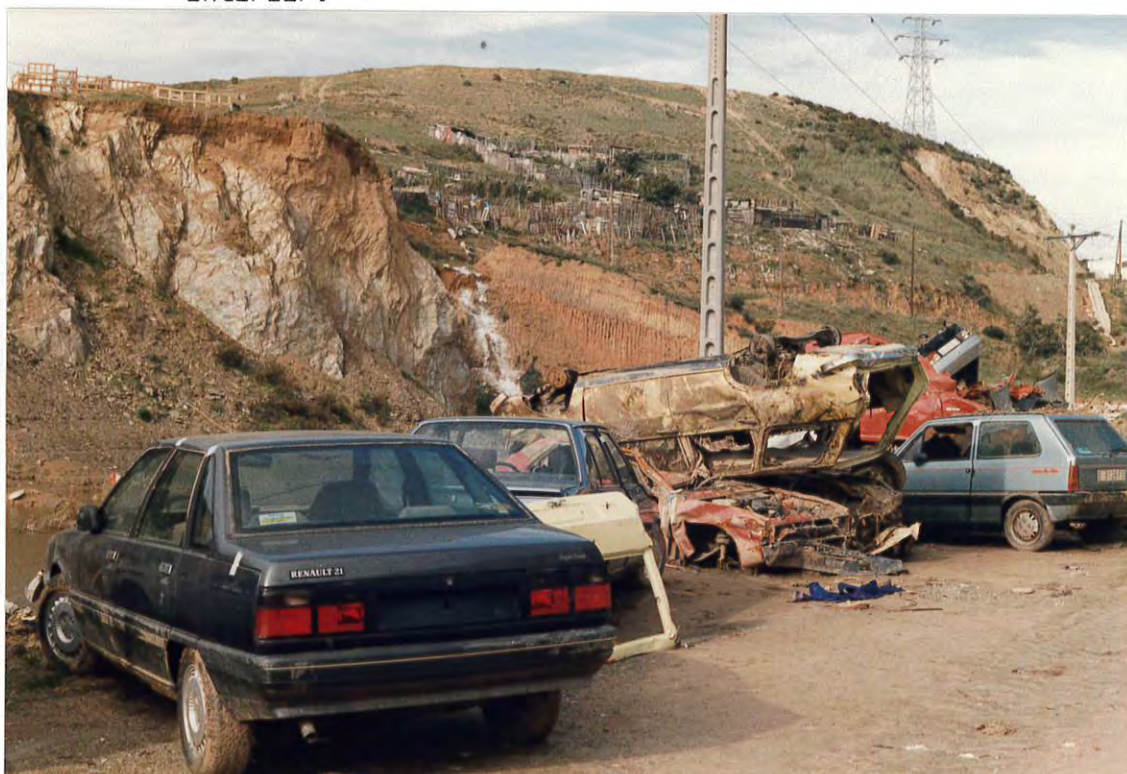
Los daños materiales causados en los talleres Renault fueron muy cuantiosos:

Figura 6. Algunos de los 150 automóviles dañados en las inundaciones producidas por el Torrent Tapioles en los talleres Renault.

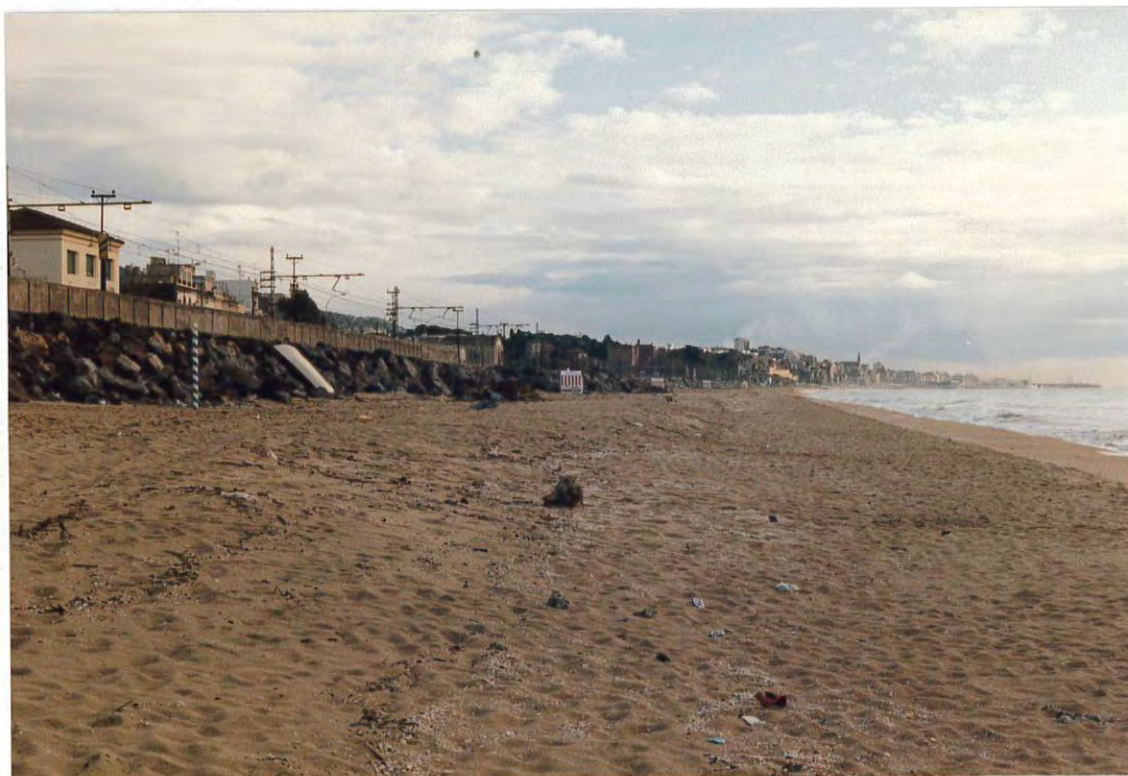
Figura 2. La playa de Mongat tras los temporales de octubre de 1987. La reducción de la superficie de playa es más notable a partir del kiosco de venta de helados.

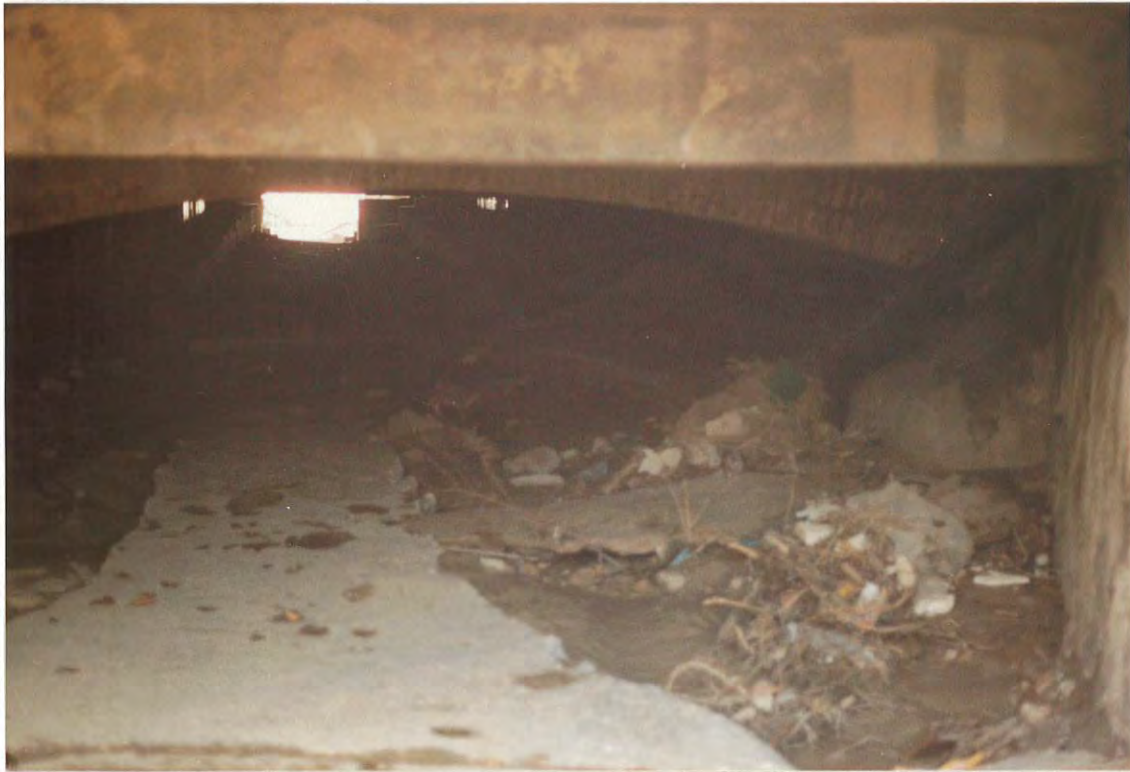
Figura 1. La Riera de Tiana a su paso bajo los puentes de la carretera N-II y del ferrocarril, donde pueden apreciarse los considerables arrastres producidos por las aguas.

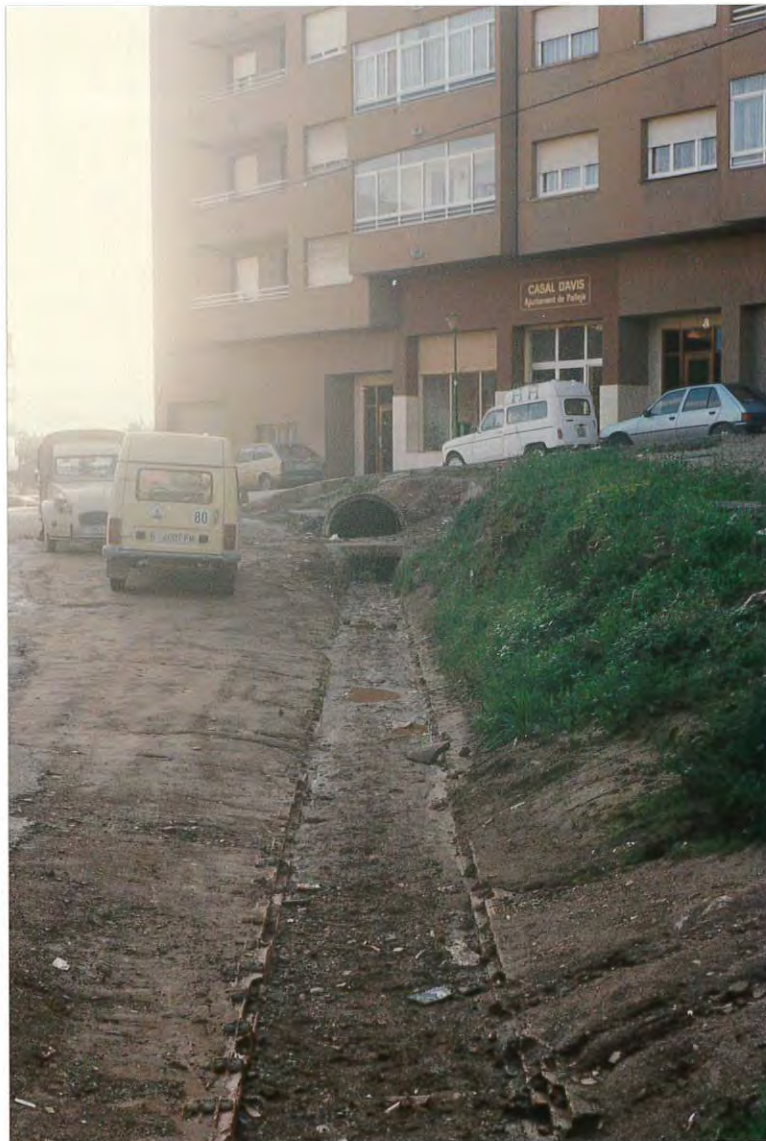
Figura 3. Detalle del desagüe de la riera dels Ases aguas abajo de su cruce con la carretera N-II, donde puede observarse la contrapendiente existente.

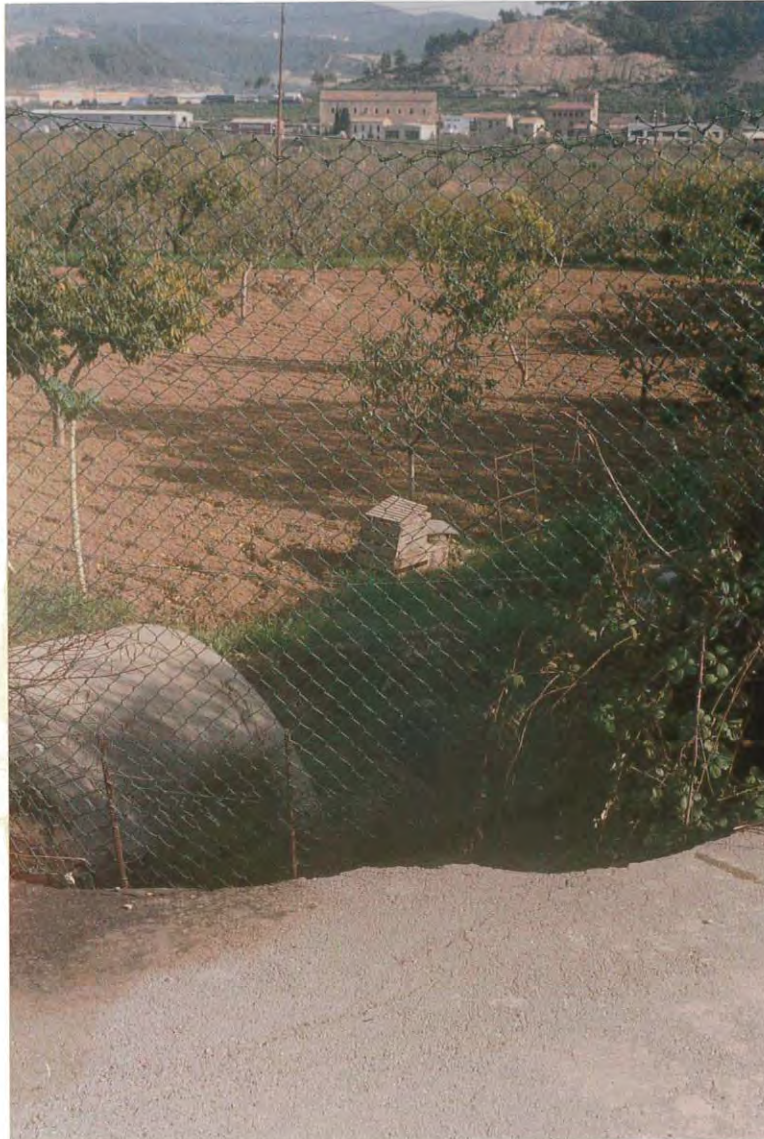
Figura 1. Extremo final del colector que constituye el tramo urbano de la riera Boter. Como puede observarse, la clave del conducto tiene una cota superior a la de los campos contiguos.

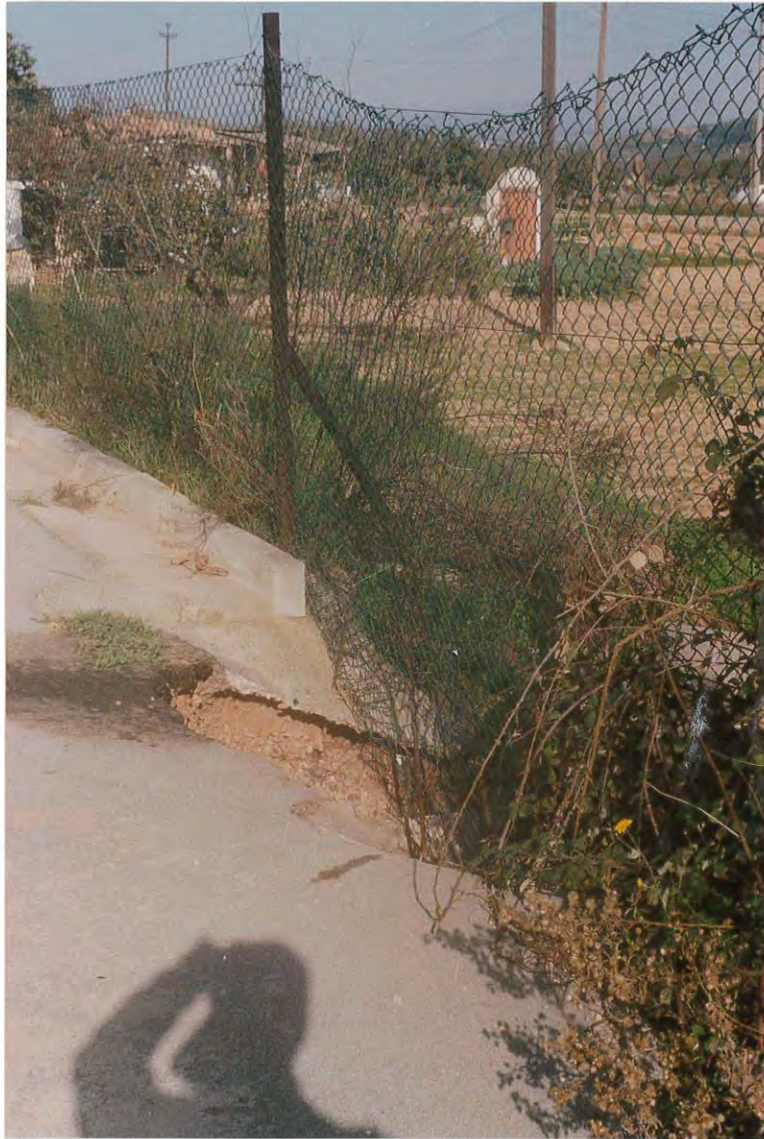
Figura 2. Destrozos producidos por las aguas de escorrentía en el firme de una calle, en el punto de desagüe del colector que constituye el tramo urbano de la riera Boter.

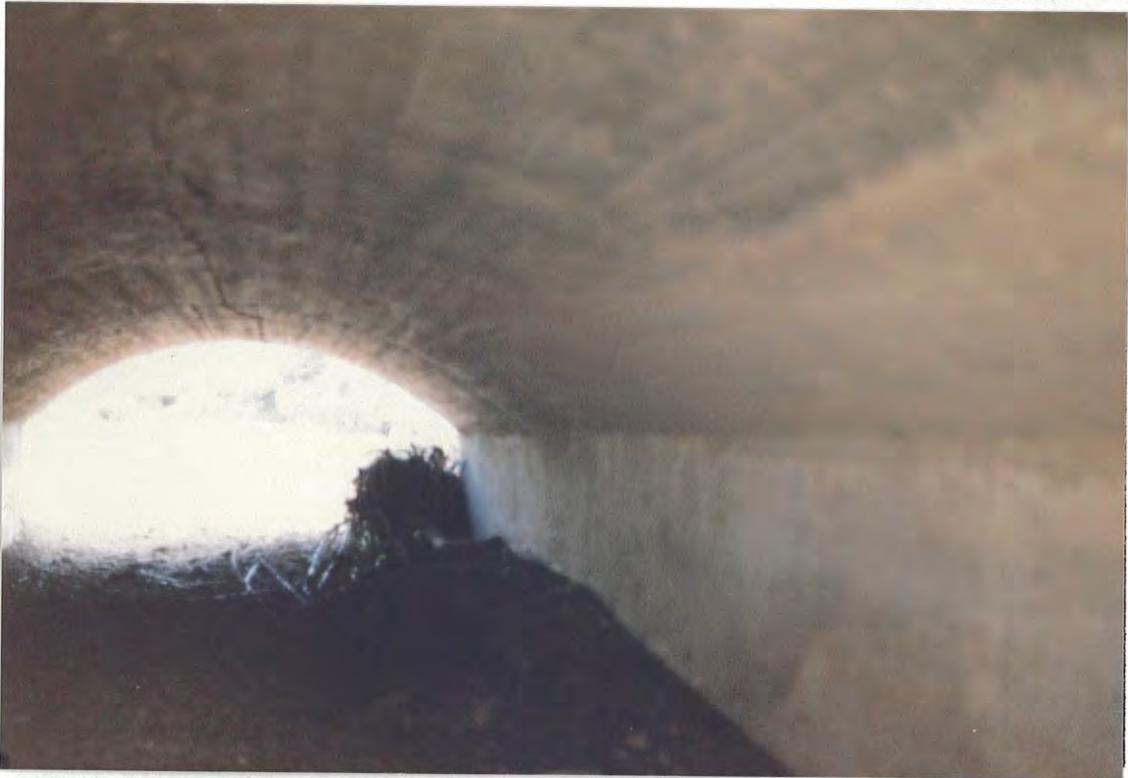
Figura 1. El Torrent Batsacs a su paso bajo la carretera N-II, donde pueden observarse la grieta existente en la clave, y la gran cantidad de arrastres acumulados.

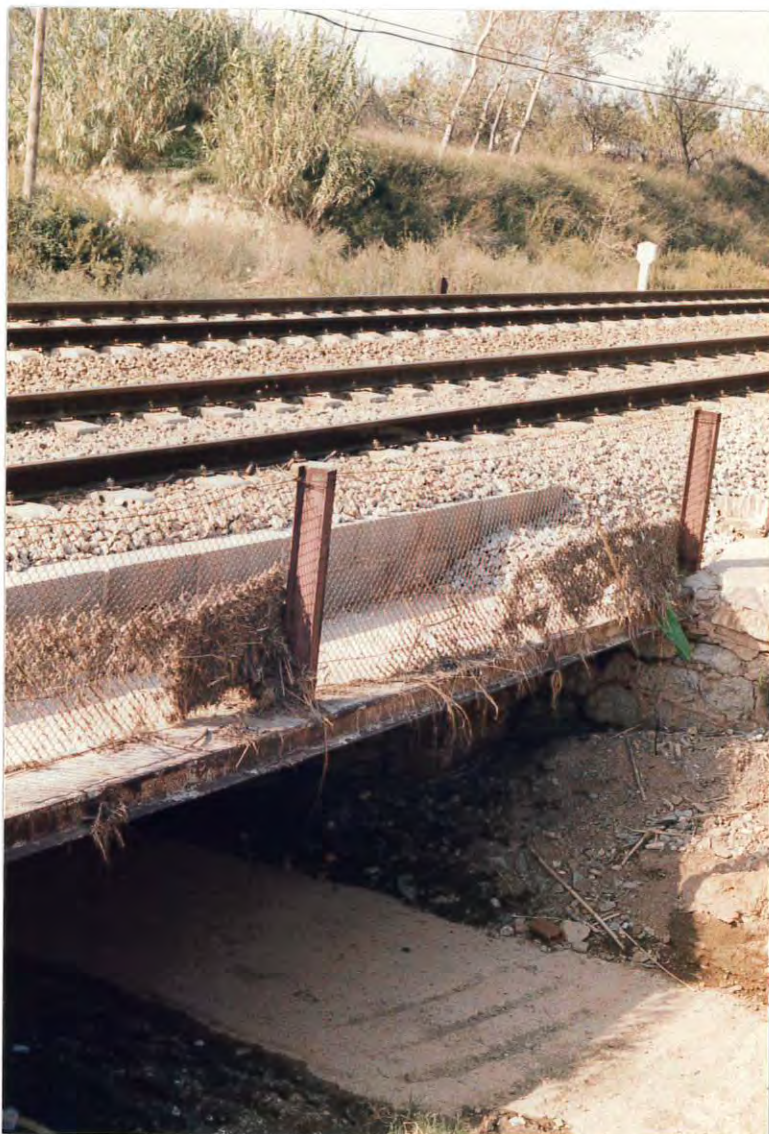
Figura 3. El Torrent Batsacs aguas arriba de su paso bajo el puente de RENFE. El agua sobrepasó las vías férreas, a pesar del buen estado de limpieza del cauce.

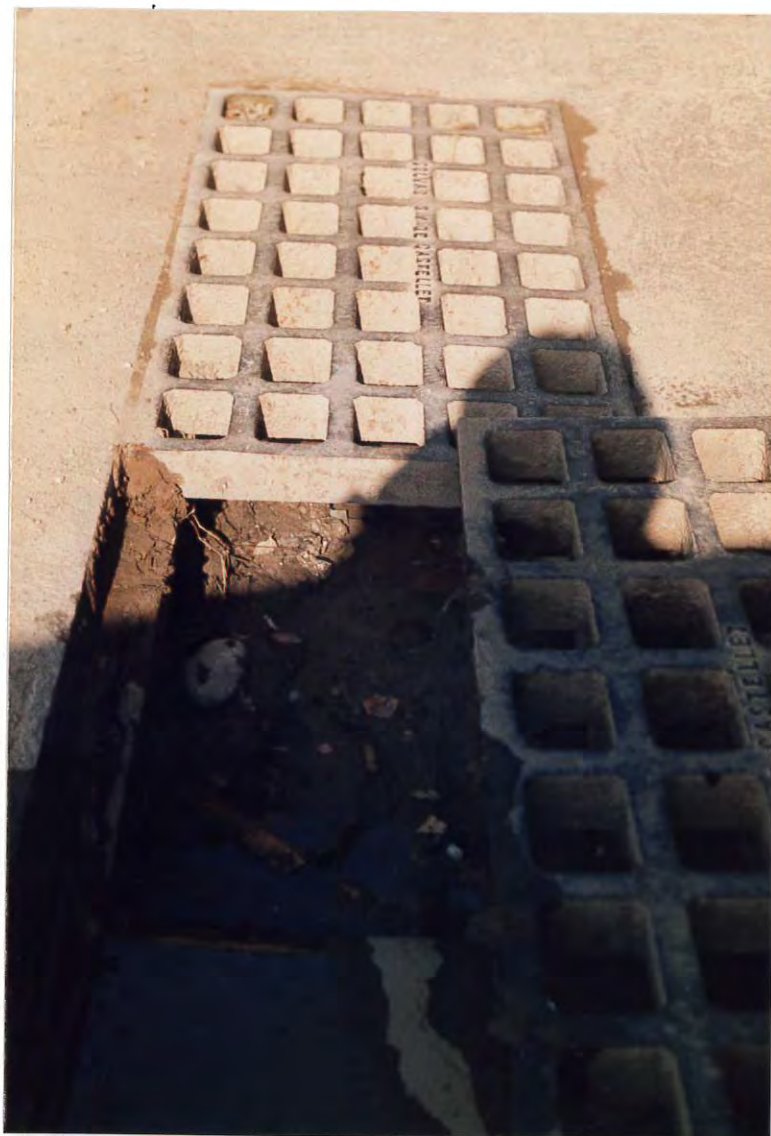
Figura 2. Reja de drenaje de la calle Peu de la Creu, en la que se observa el aterramiento total en que se encontraba.

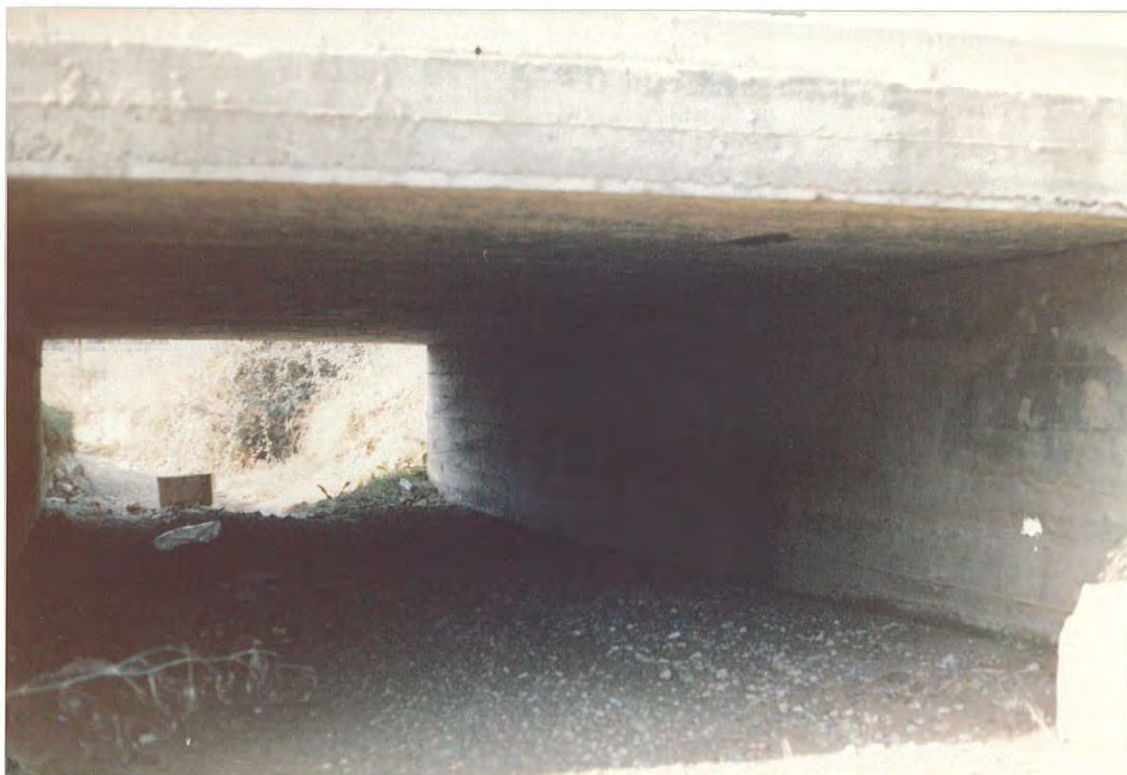
Figura 4. La riera de les Argiles a su paso bajo la carretera de acceso al polígono industrial. La capacidad de la sección es insuficiente para desaguar los caudales de la riera.

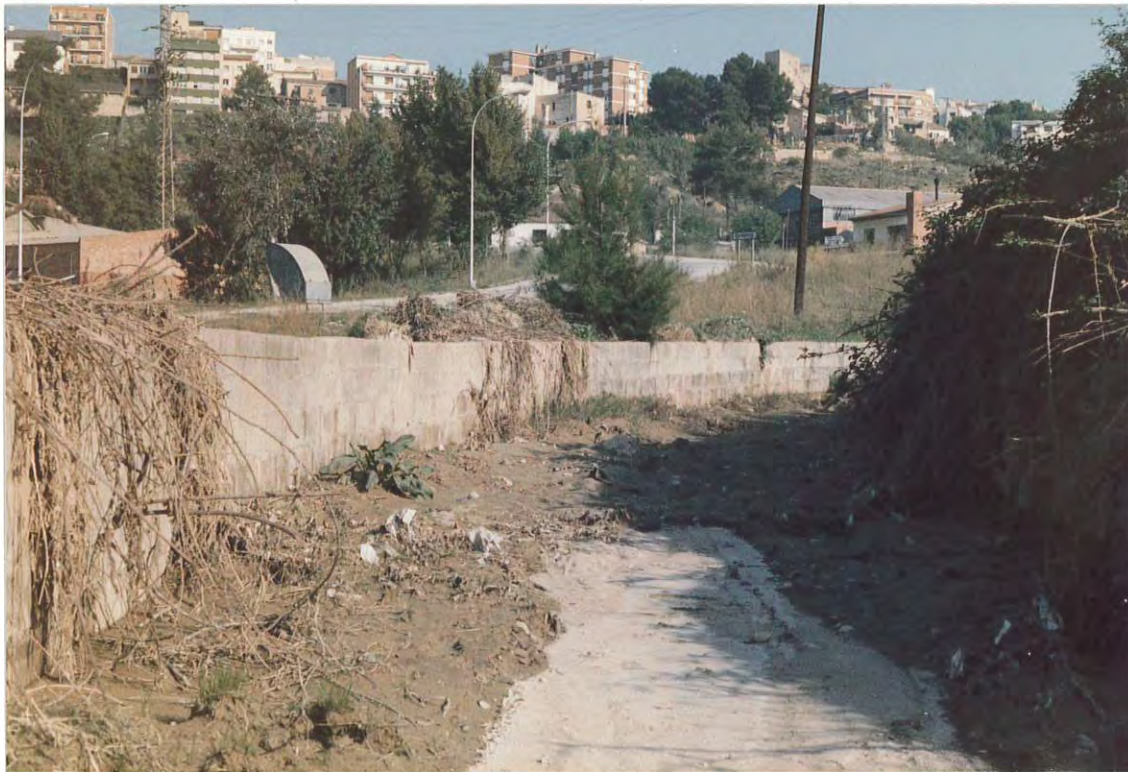
Figura 5. Tramo encauzado de la riera de les Argiles, en el que se aprecia una gran cantidad de arrastres y vegetación.

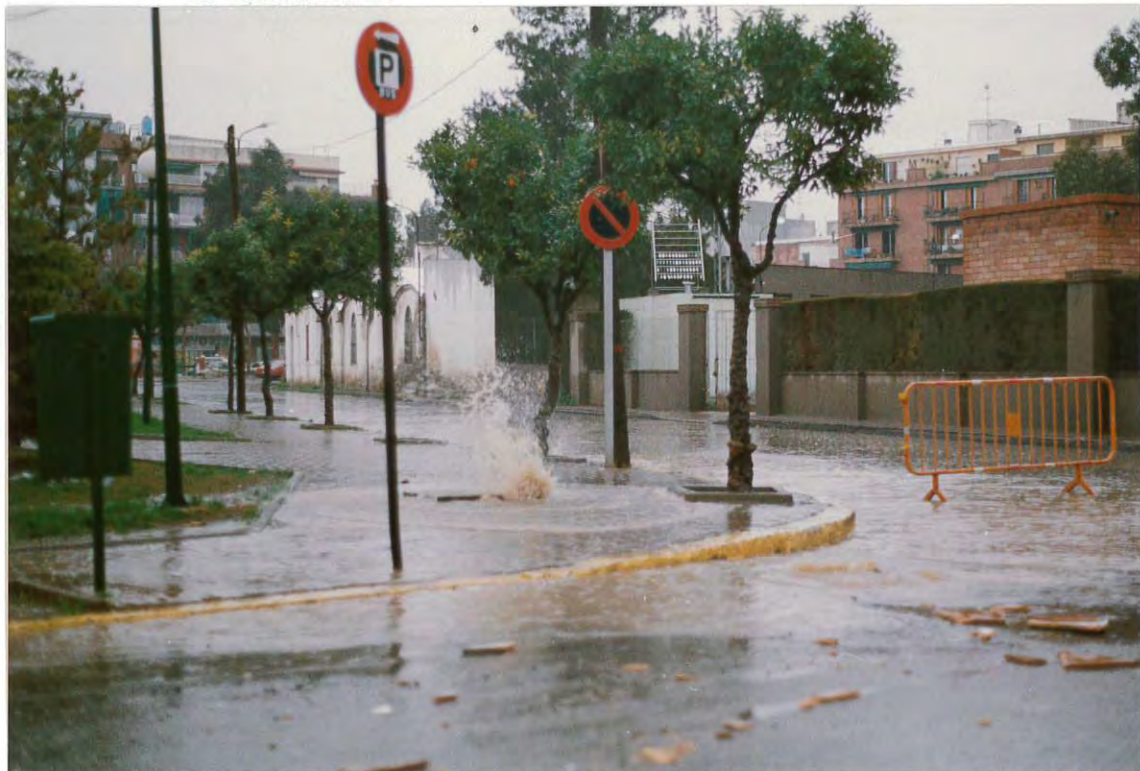
Figura 8. Entrada en carga del colector de la cuenca de la Aviación, durante el episodio de intensas lluvias registrado a mediados de octubre de 1987.

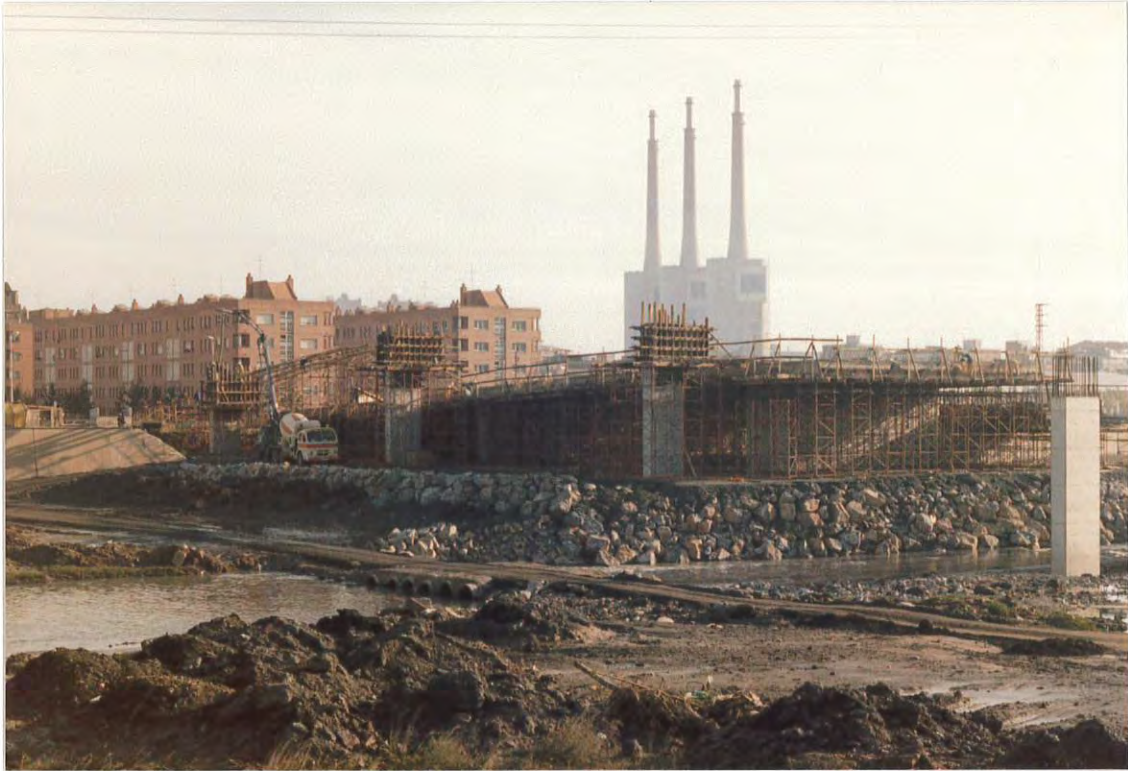
Figura 1. Escollera y terraplenado para soportar la cimbra del puente en construcción sobre el río Besós. Estos rellenos supusieron una reducción de sección próxima al 50% .

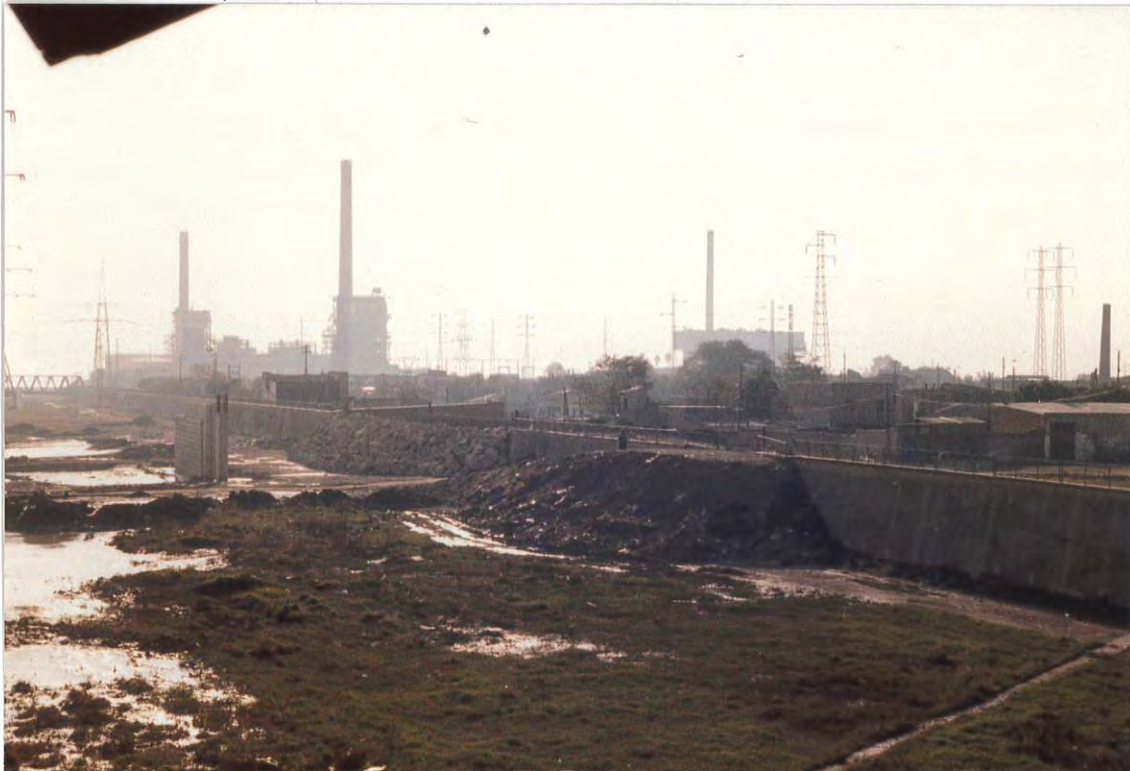
Figura 2. Escollera colocada para cubrir el hueco practicado en el hastial derecho, por donde escapó el agua del río.

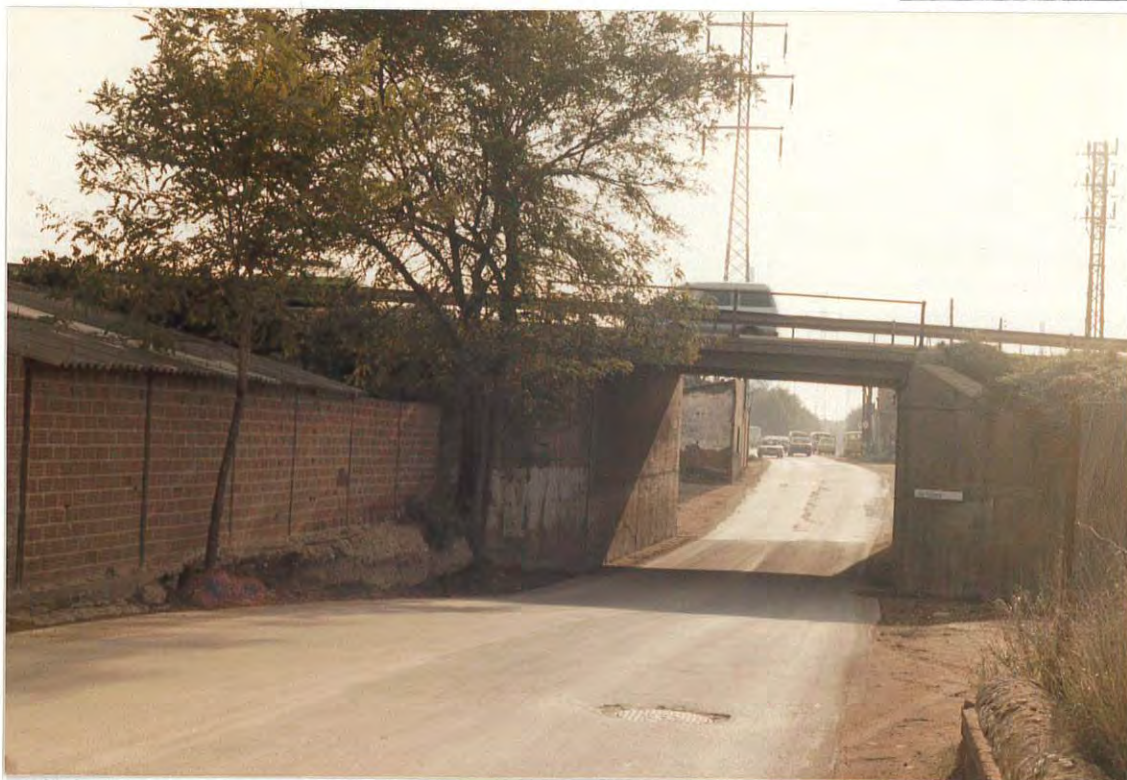
Figura 3. Ausencia de desagüe en la calle Moratín, a su paso bajo el puente del ramal de la autopista A-19 en dirección Mataró.

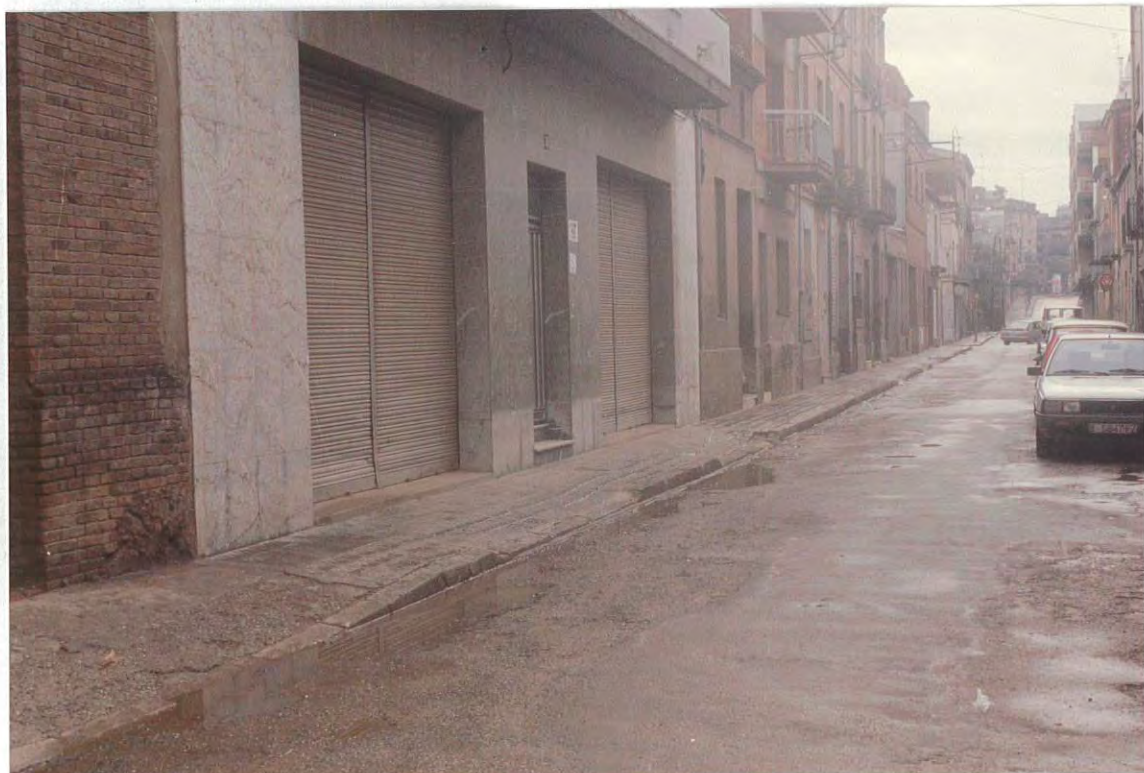
Figura 2. Nivel alcanzado por las aguas de escorrentía en la calle Miguel de Cervantes.
