ESTUDIO DE LAS INUNDACIONES OCURRIDAS EN  
LA CORPORACION METROPOLITANA DE BARCELONA  
DURANTE LAS LLUVIAS DE LOS  
DIAS 2 A 4 DE OCTUBRE DE 1987

Anexo 2  
Tomo 3

Cátedra de Ingeniería Sanitaria y Ambiental  
ETS de Ingenieros de Caminos, Canales y Puertos  
Universidad Politécnica de Cataluña

Barcelona, mayo de 1988

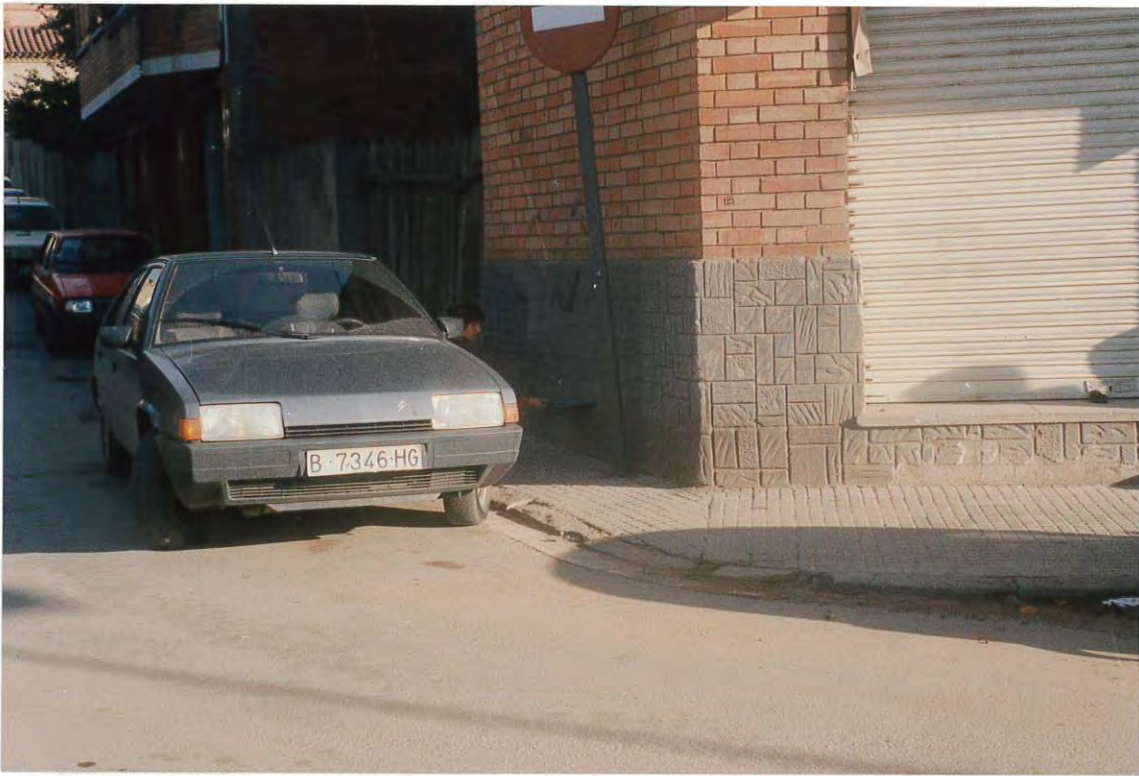
La altura alcanzada por las aguas de escorrentia en las calles Celler Cooperatiu y adyacentes superó los 25 cm. La fuerza de las aguas descalzó y deterioró varios de los puentes que atraviesan la riera de Sant Cugat.

Figura 1. Nivel alcanzado por las aguas de escorrentía de la riera de Sant Cugat en la calle Celler Cooperatiu.

1. A corto plazo, llevar a cabo un plan de limpieza del cauce la riera que restituya la margen derecha a su posición natural, aumentando así su capacidad de desagüe.
2. A medio plazo, encauzar el tramo urbanizado de 600 m de longitud de la margen derecha de la riera, mediante un muro, con objeto de evitar futuras ocupaciones del cauce de la riera.

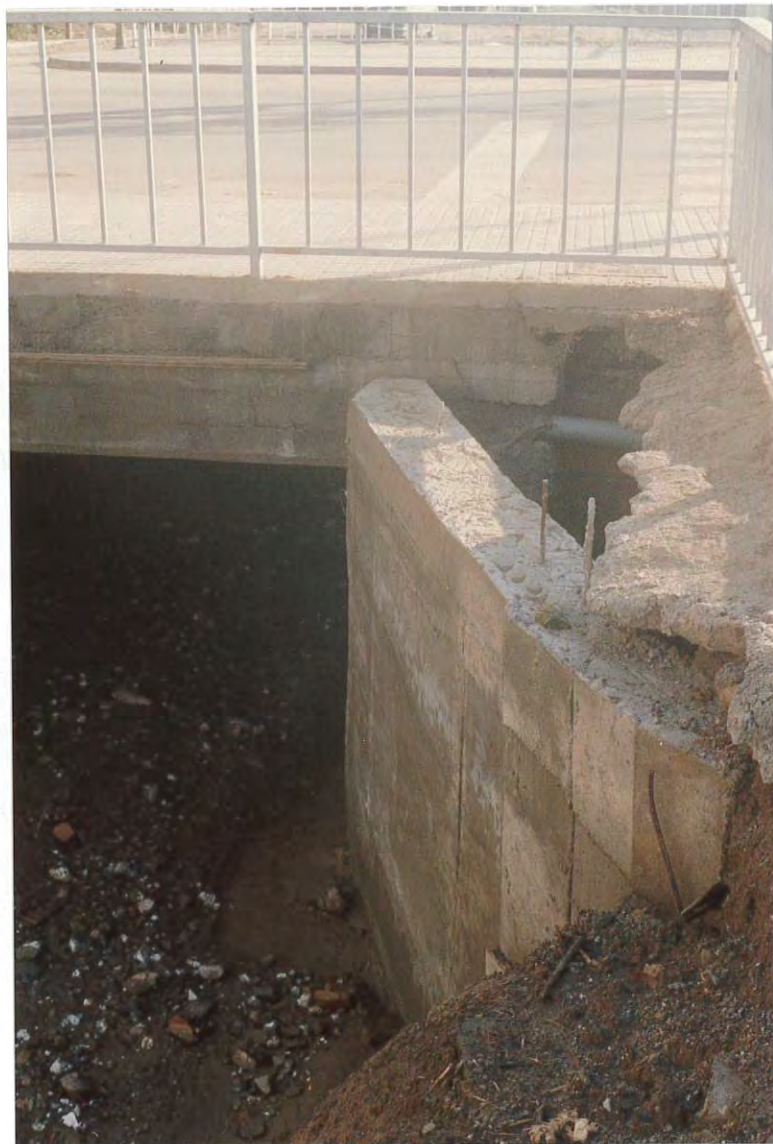
Figura 2. Desperfectos causados por las aguas en uno de los puentes que cruzan la riera de Sant Cugat. El nivel de las aguas llegó hasta la mitad de la barandilla de protección del puente.

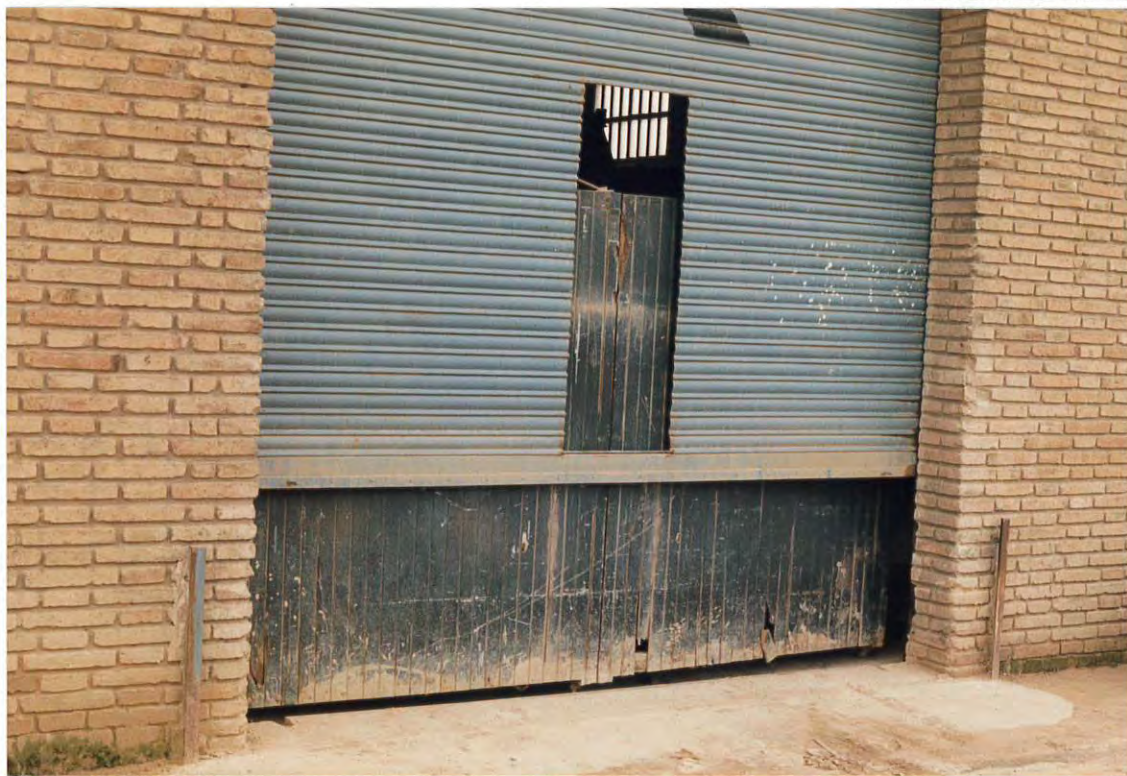
El propietario de una de las fábricas manifestó que las aguas de escorrentía que manaban del colector de drenaje inundaron sus locales, donde las aguas llegaron a alcanzar 45 cm de altura.

Figura 1. Entrada de una de las fábricas. Las aguas inundaron el interior de las fábricas, dejando una capa de 25 cm de lodo.

La solución propuesta para evitar estas inundaciones consiste en encauzar el tramo de 1 400 m de riera comprendido entre la calle Comercio y el canal de desagüe paralelo a la autopista A-2.

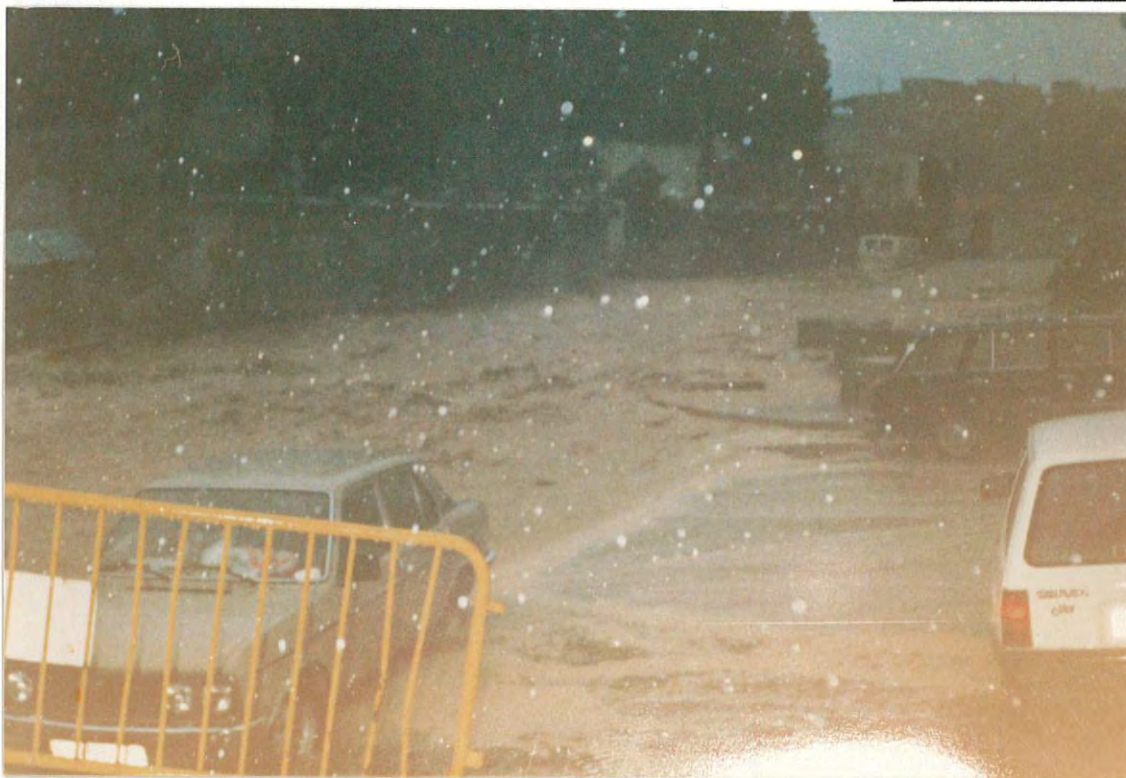
Figura 1. Riada producida por las intensas precipitaciones registras el domingo 3 de octubre.

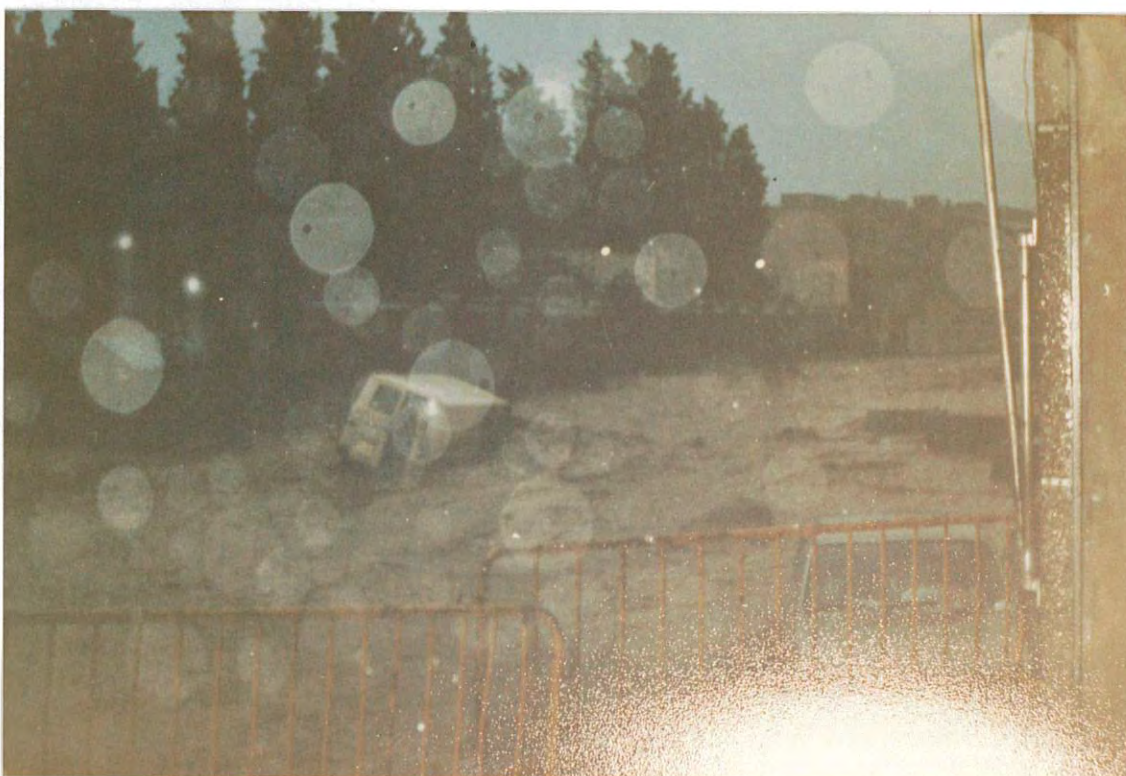
En la zona próxima al cementerio, el agua alcanzó 1,5 m de altura, arrastrando varios vehículos, entre ellos una furgoneta.

Figura 2. Momento en que una furgoneta es arrastrada por la riada del domingo 3 de octubre.

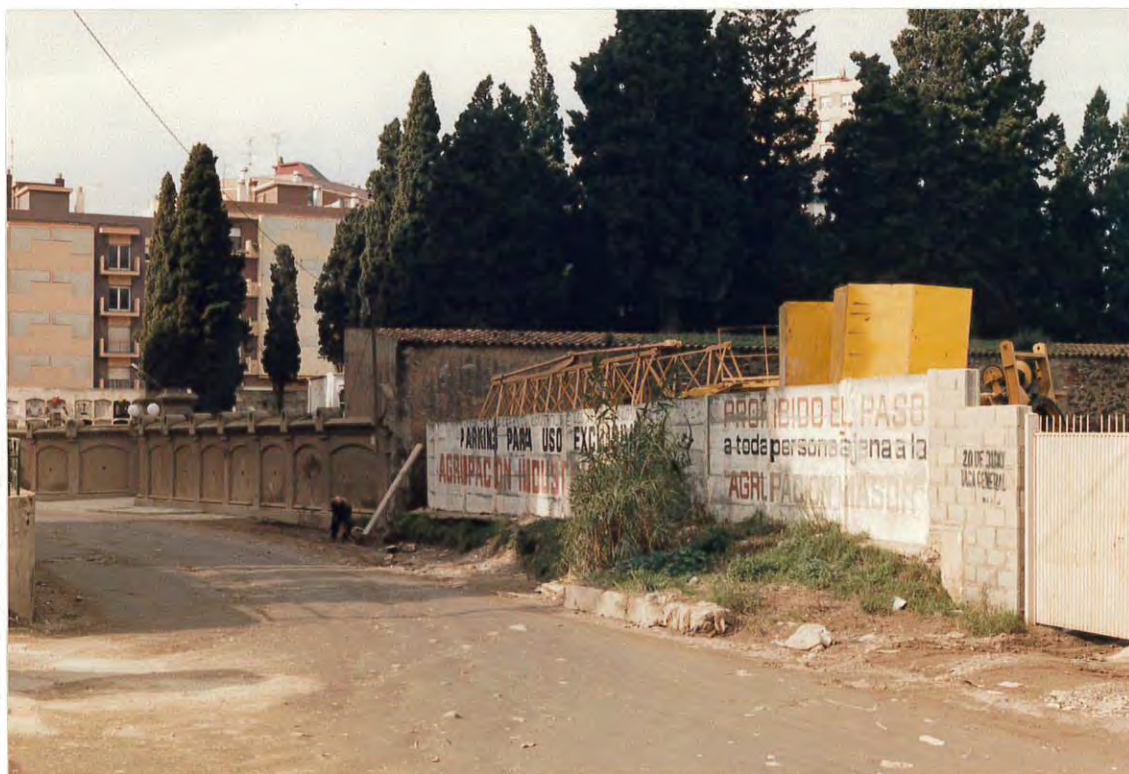
Figura 3. Alrededores del cementerio, al final de la calle de Santa Creu, donde las aguas alcanzaron 1,5 m de altura.

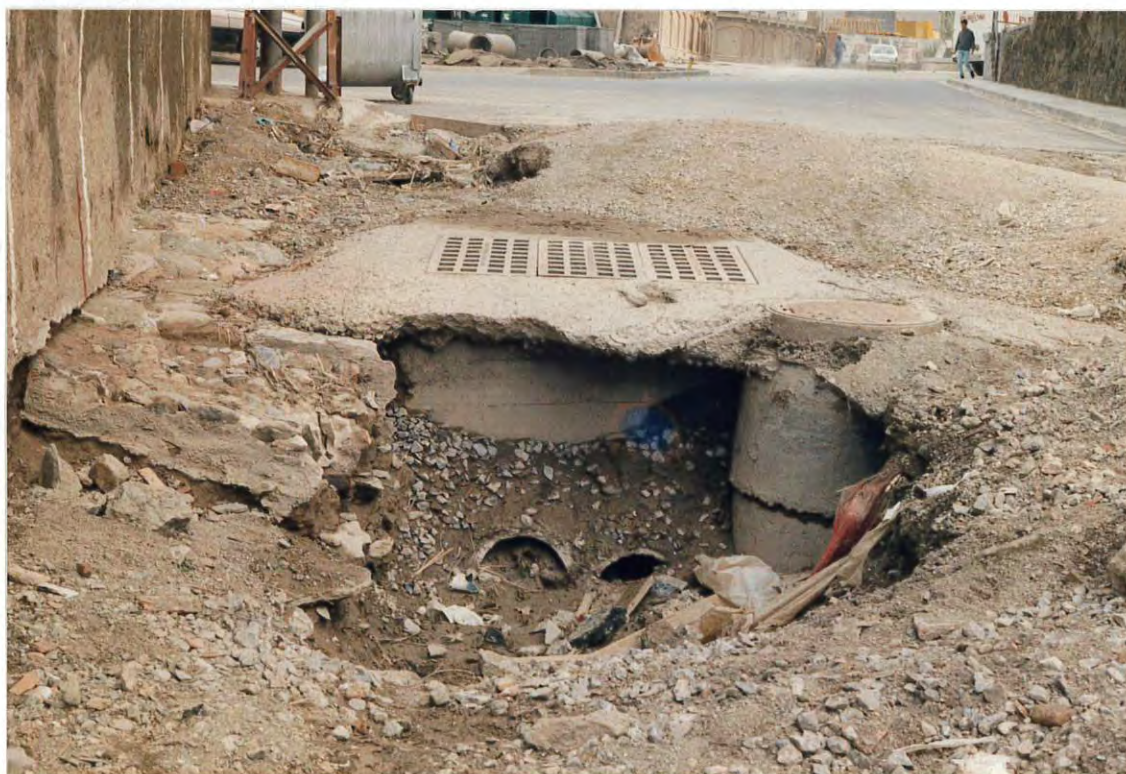
Figura 4. Estado en el que quedó el desagüe existente en el cruce de la calle Sagriment con la riera de la Salut.

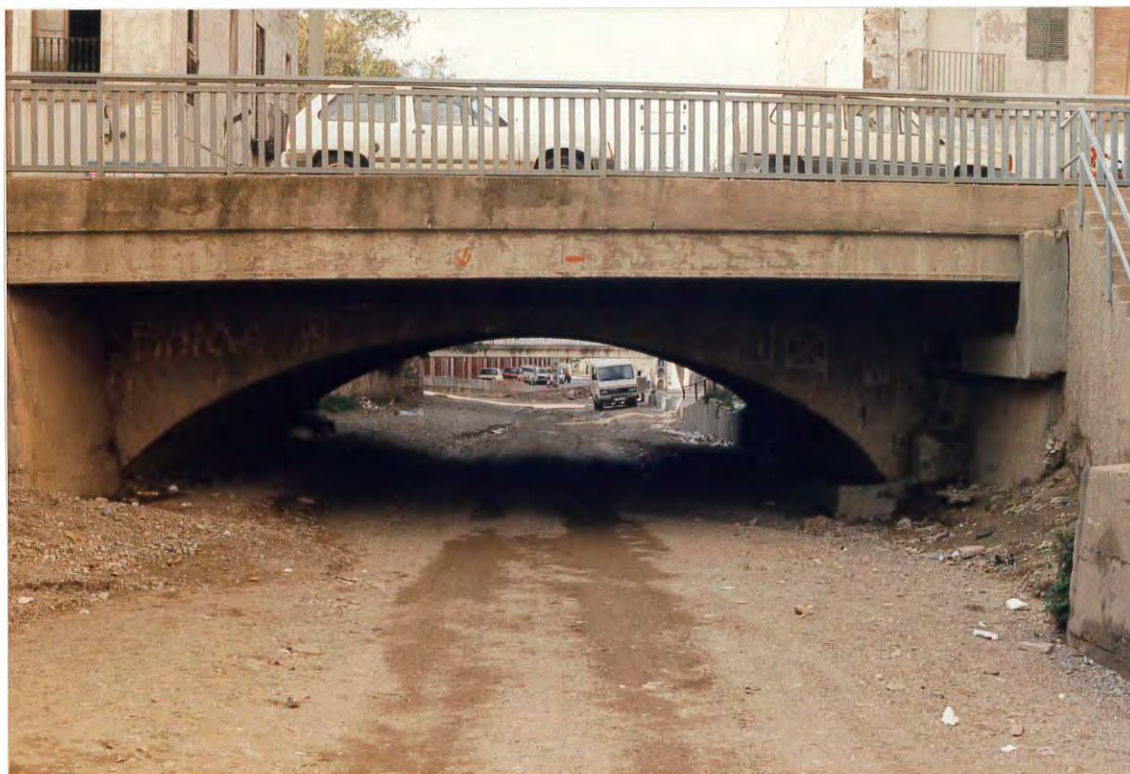
En el cruce de la riera bajo la carretera N-II, las aguas alcanzaron el tablero del puente, situado a 1,9 m de altura, lo que provocó la inundación de las industrias y viviendas colindantes.

Figura 5. Cruce de la riera bajo la carretera N-II. Las aguas alcanzaron la clave del arco, situado a 1,9 m sobre el lecho de la riera.

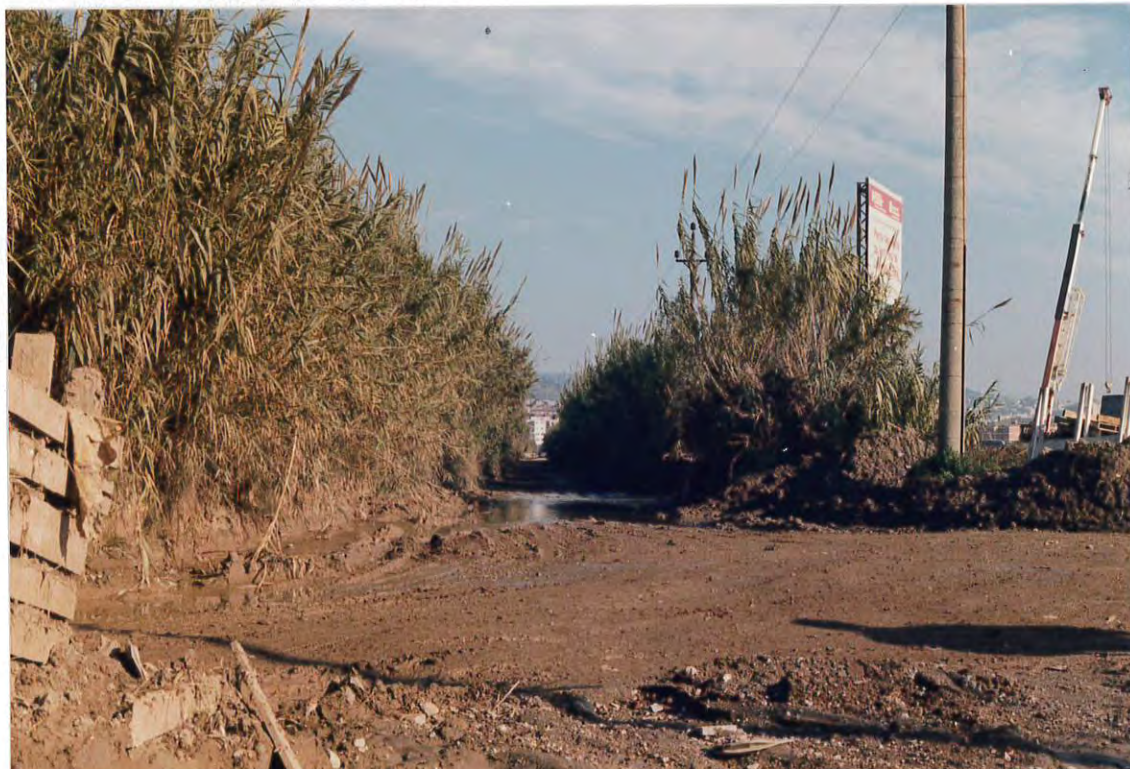
Figura 6. Vista general, desde aguas abajo, del tramo final de la riera de la Salut, en el que existe una ligera contrapendiente.

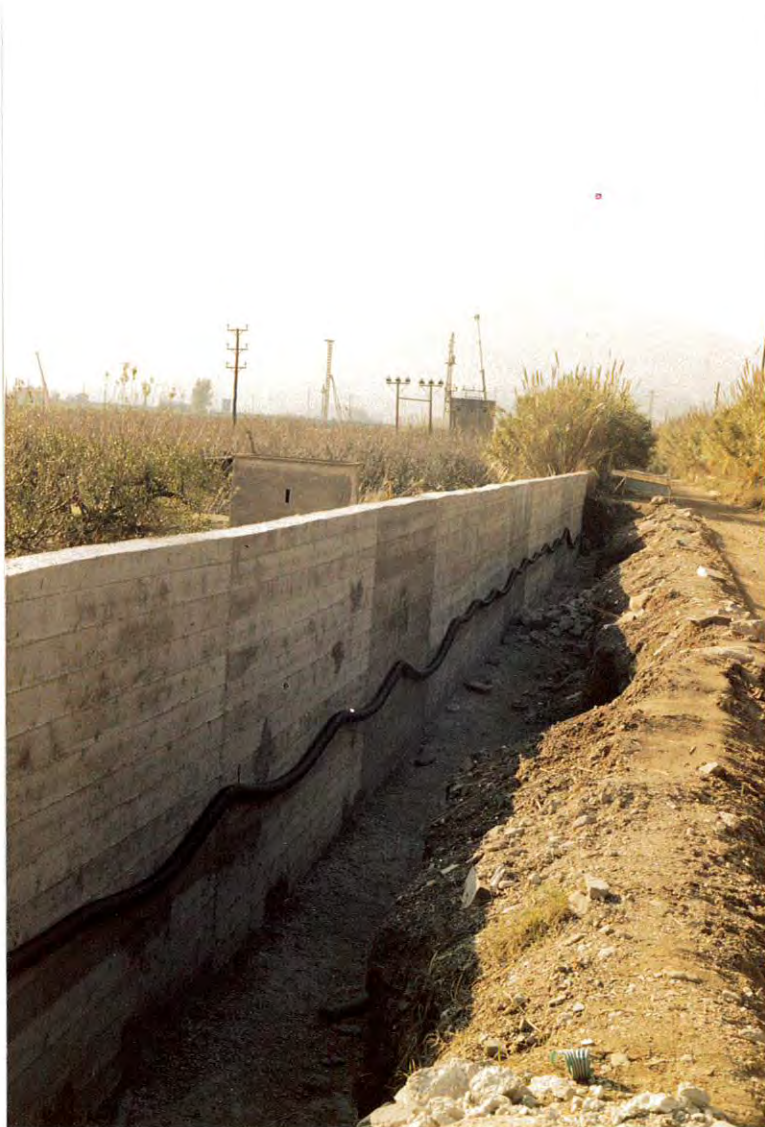
Figura 7. Muro reconstruido, para reponer el hastial izquierdo de la riera.

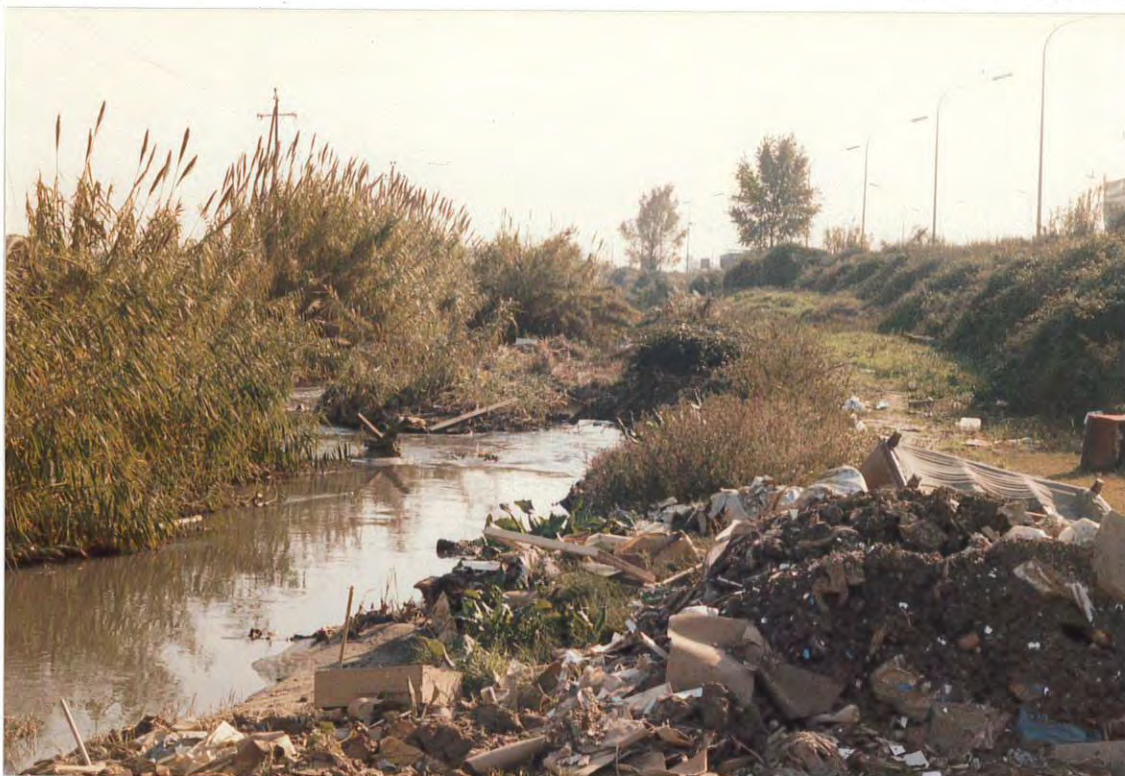
Figura 8. Canal de desagüe paralelo a la autopista A-2, aguas arriba de la desembocadura de la riera de la Salut.

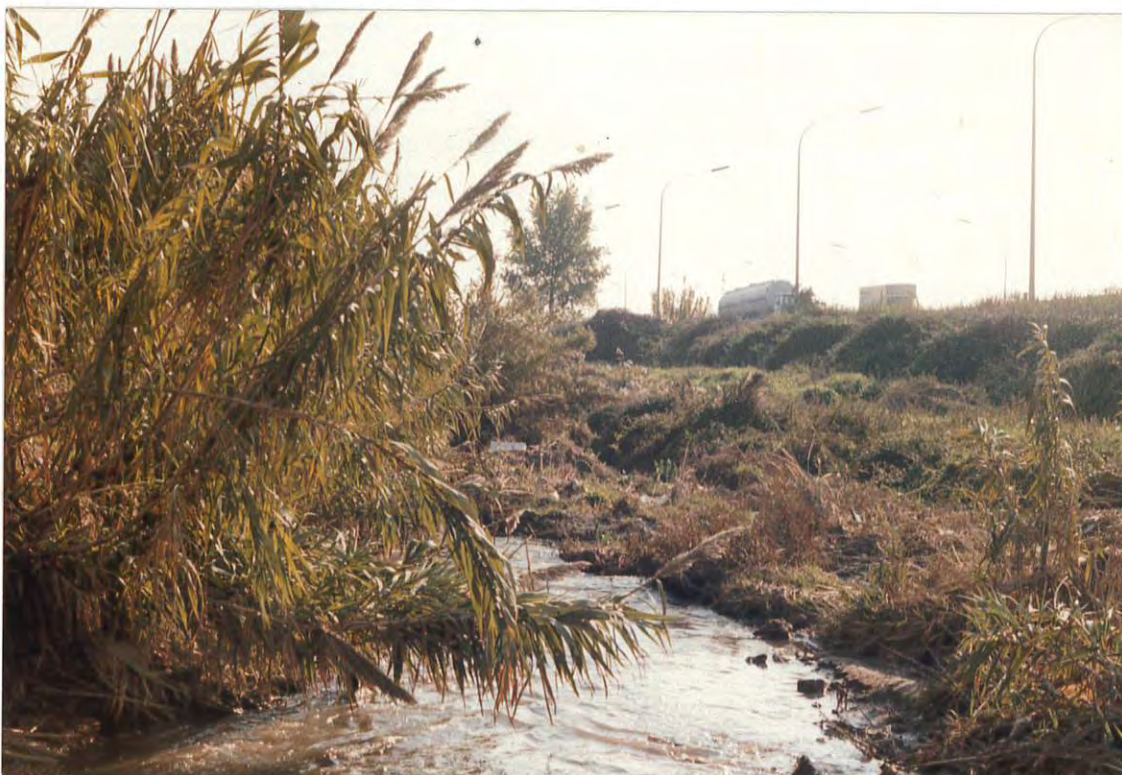
Figura 9. Canal de desagüe paralelo a la autopista A-2, aguas abajo de la desembocadura de la riera de la Salut. Obsérvese la reducción de sección causada por los arrastres.

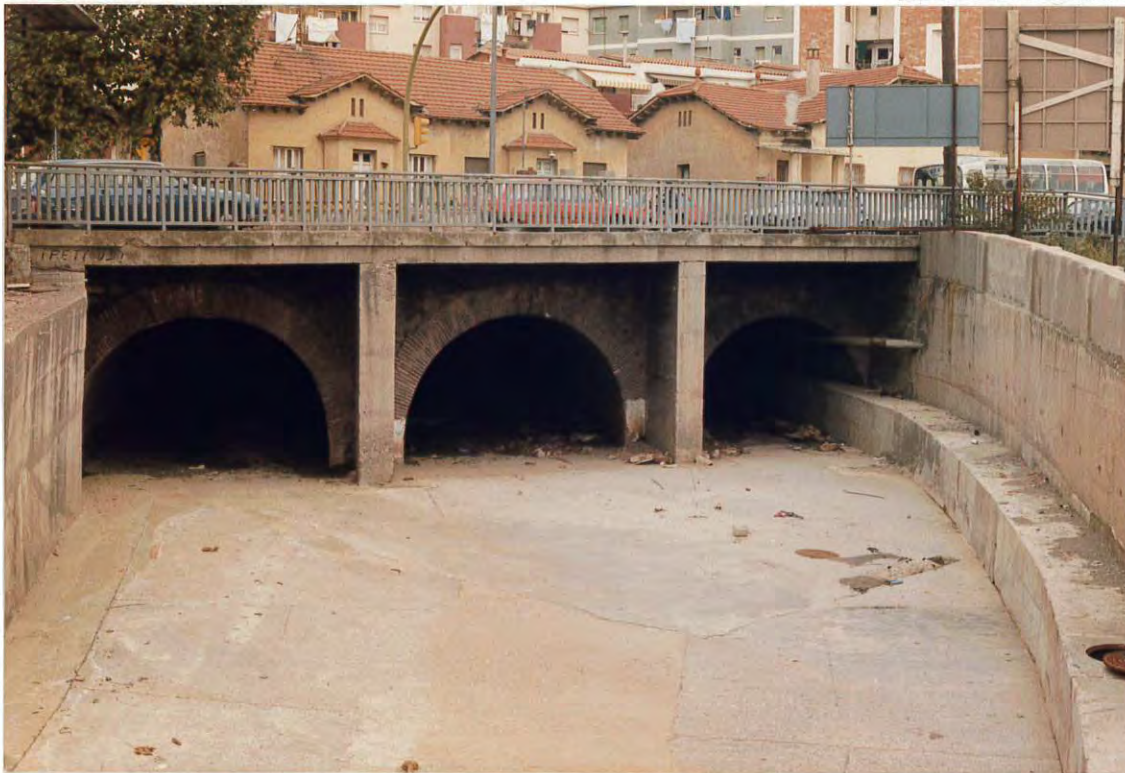
Figura 1. Cauce de la riera de Sant Just a su paso bajo la carretera N-II, donde pueden apreciarse los arrastres acumulados, y la presencia de una tapa de alcantarillado.

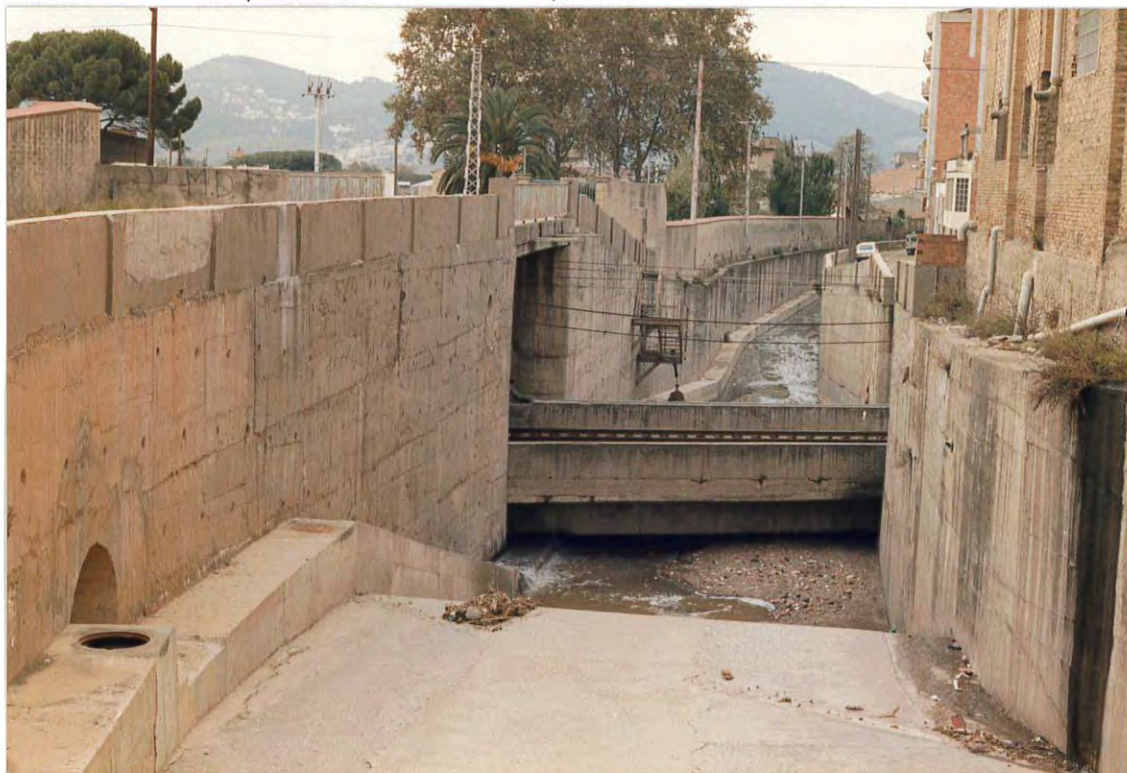
Figura 2. Cruce de la riera de Sant Just con el ferrocarril. La reducción de sección, unida a la acumulación de arrastres, obligaron al agua a sobrepasar la vía férrea.

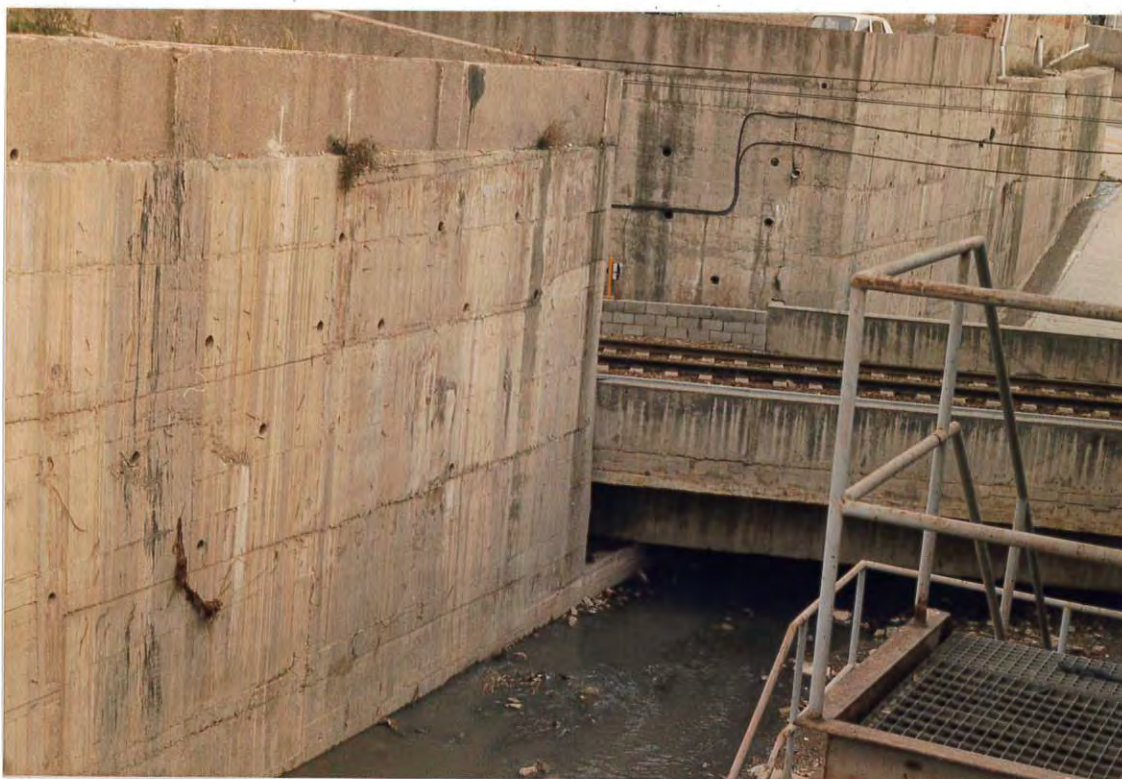
Figura 3. Detalle de uno de los hastiales de la riera de Sant Just. Los materiales colgando de los latiguillos del hormigón muestran el nivel alcanzado por las aguas.

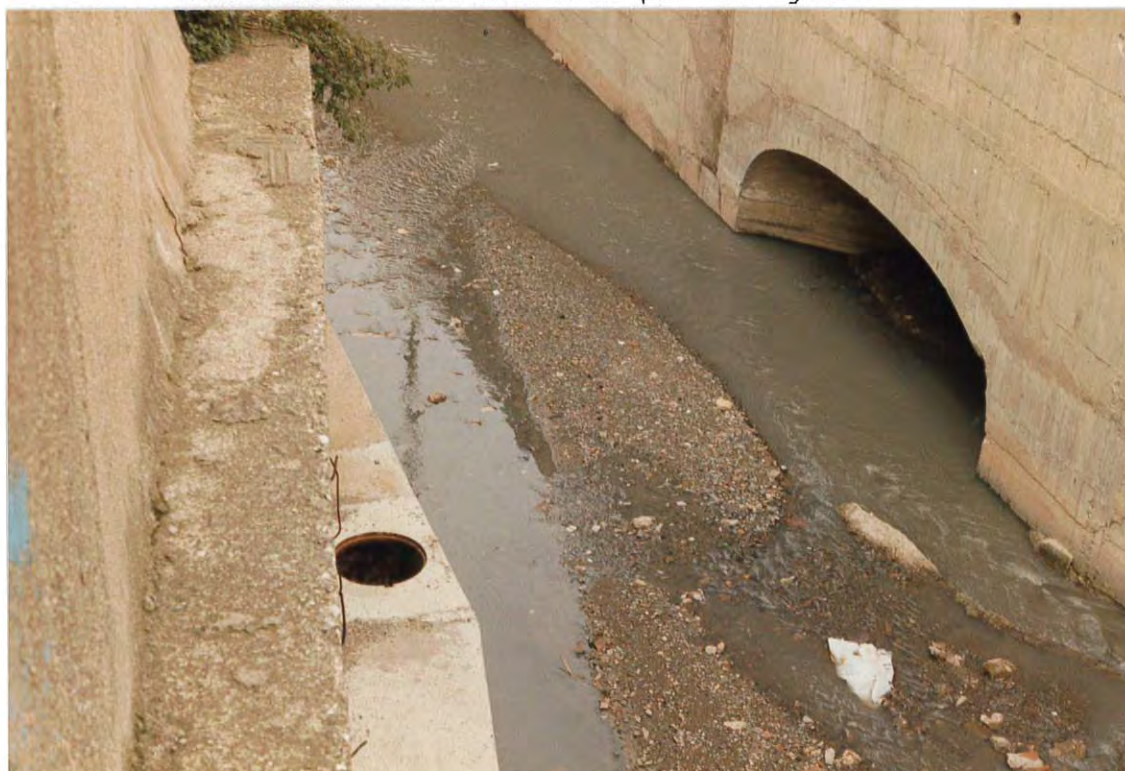
Figura 4. Entronque de un colector con la riera de Sant Just, aguas abajo del cruce con la vía del ferrocarril. Se aprecian arrastres y el taponamiento del pozo de registro.

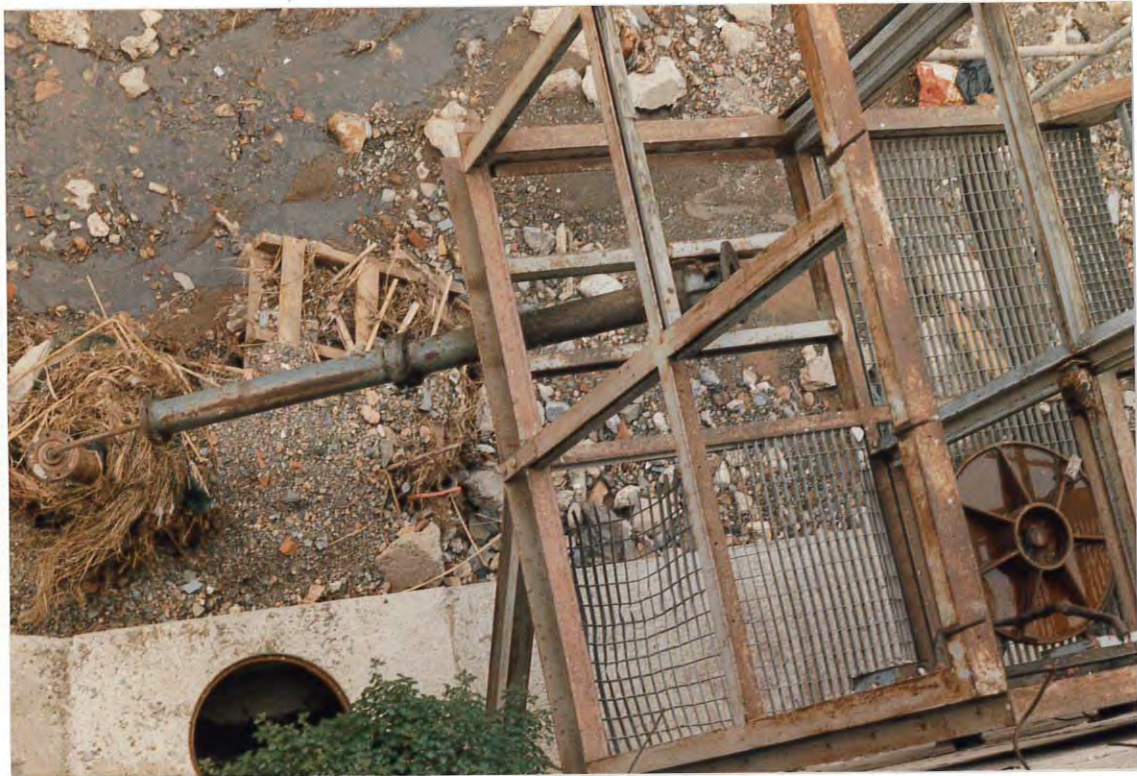
Figura 5. Arrastres acumulados en el cauce de la riera de Sant Just, aguas abajo del cruce con la vía del ferrocarril.

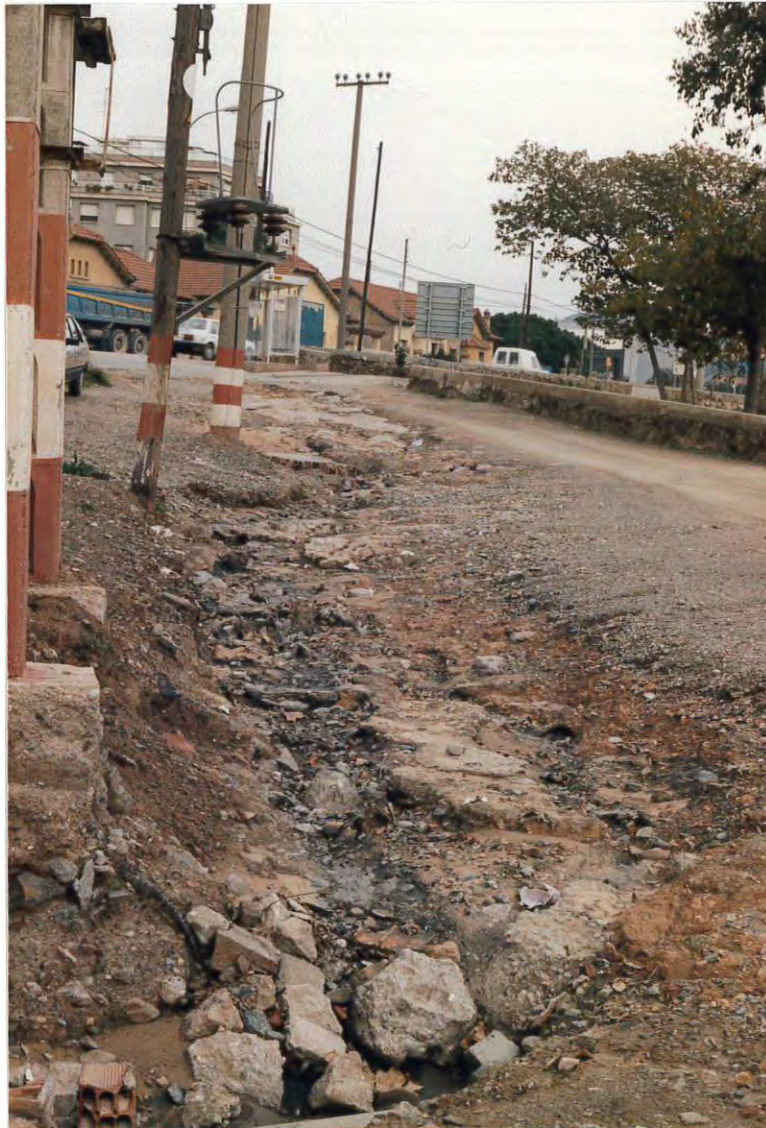
Figura 6. Destrozos producidos en una calle lateral a la riera de Sant Just. Ante la ausencia de imbornales, el agua se incorporó a la riera por un orificio provisional existente en el hastial.

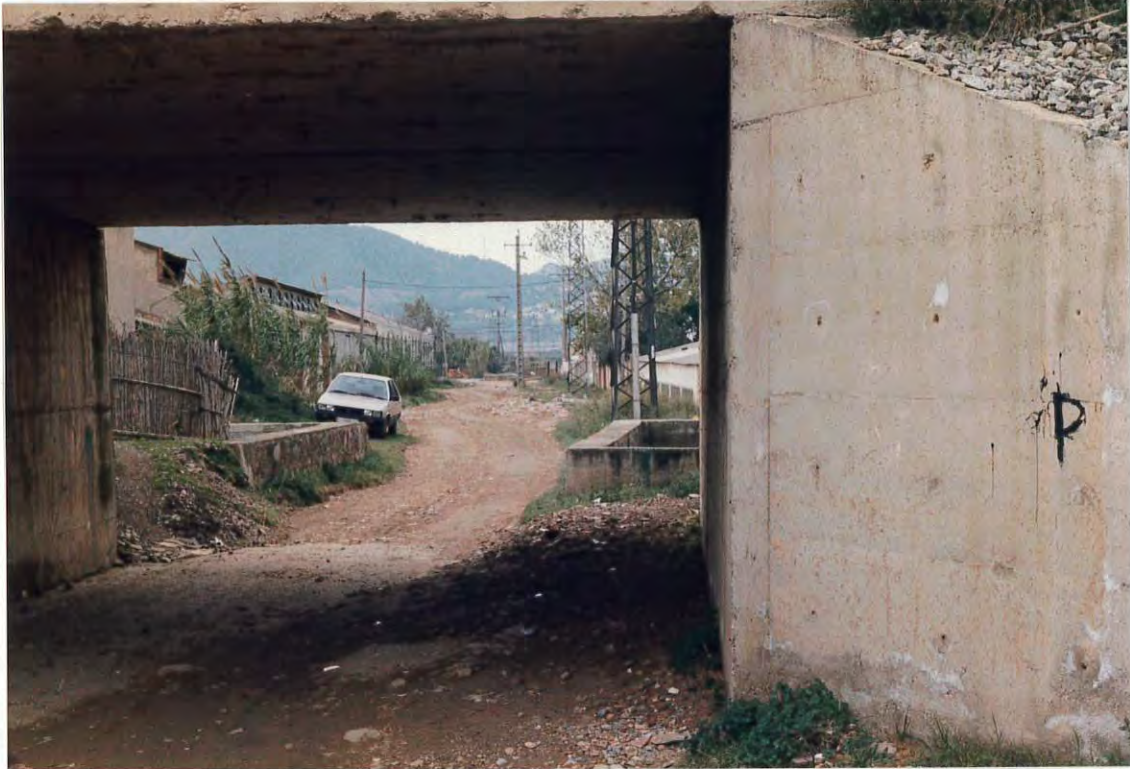
Figura 1. Cruce de la riera bajo el puente del ferrocarril, donde el agua alcanzó 1 m de altura.

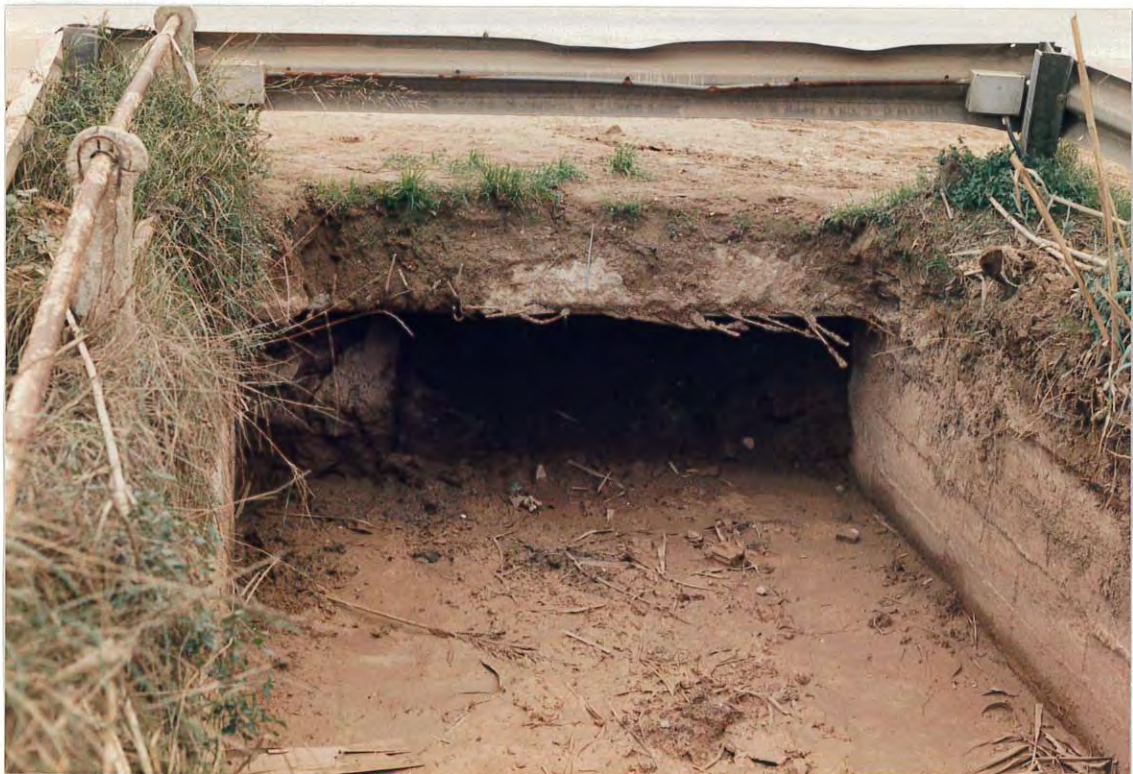
Figura 2. Cruce de la riera bajo la carretera N-II. El aterramiento del lecho y la reducción de sección impiden el desagüe de la riera con normalidad.

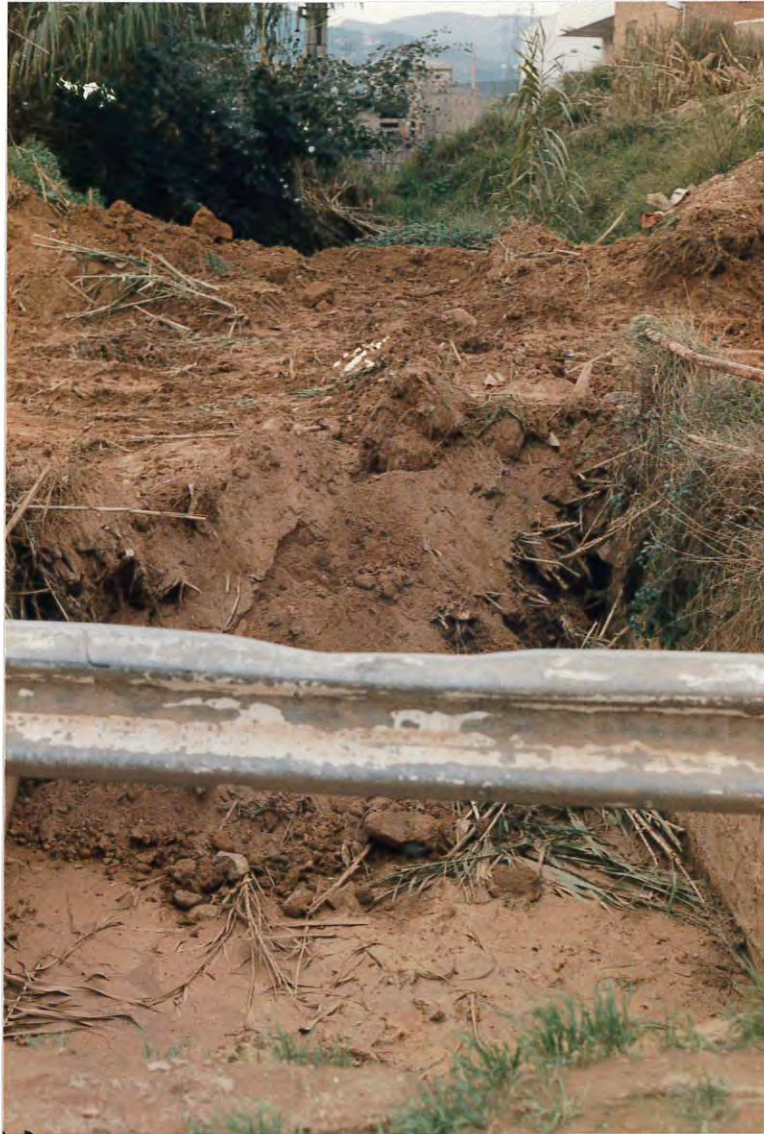
Figura 3. Vista del terraplén del acceso de vehículos que corta perpendicularmente el cauce de la riera.

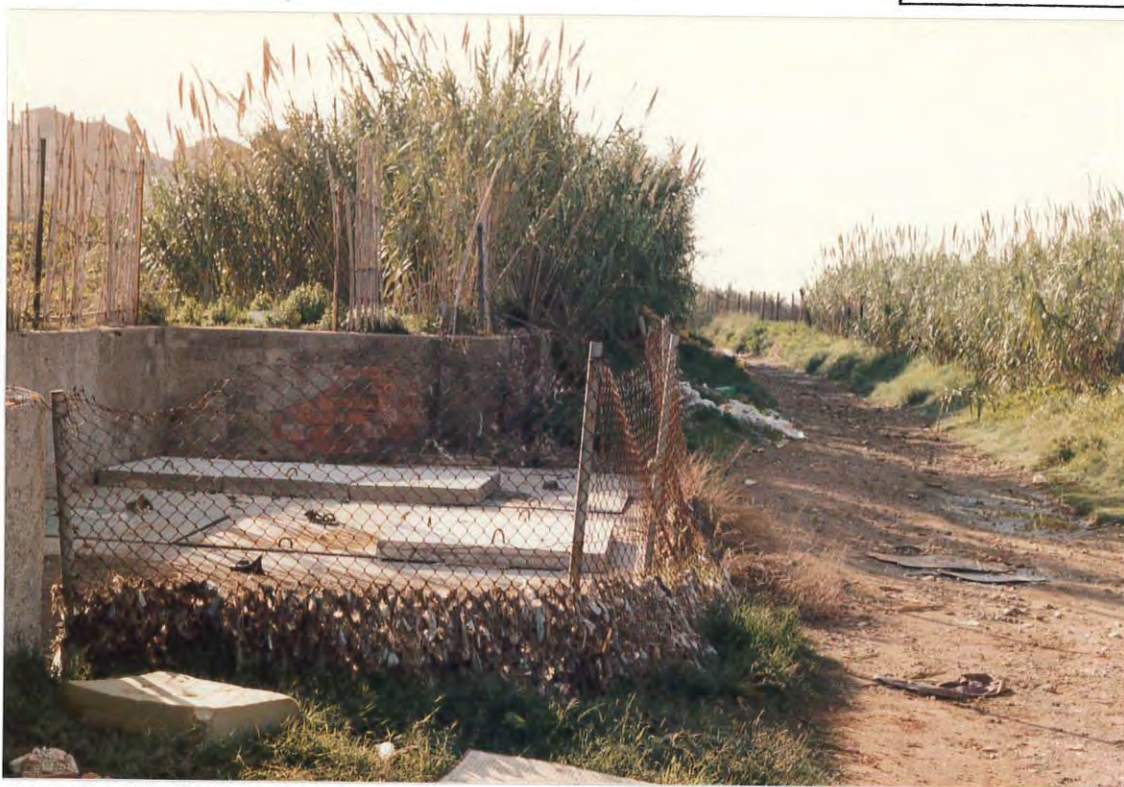
Figura 1. Tapas de registro del colector de la Font Santa. Los arrastres acumulados en las verjas de protección ilustran el nivel alcanzado por las aguas.

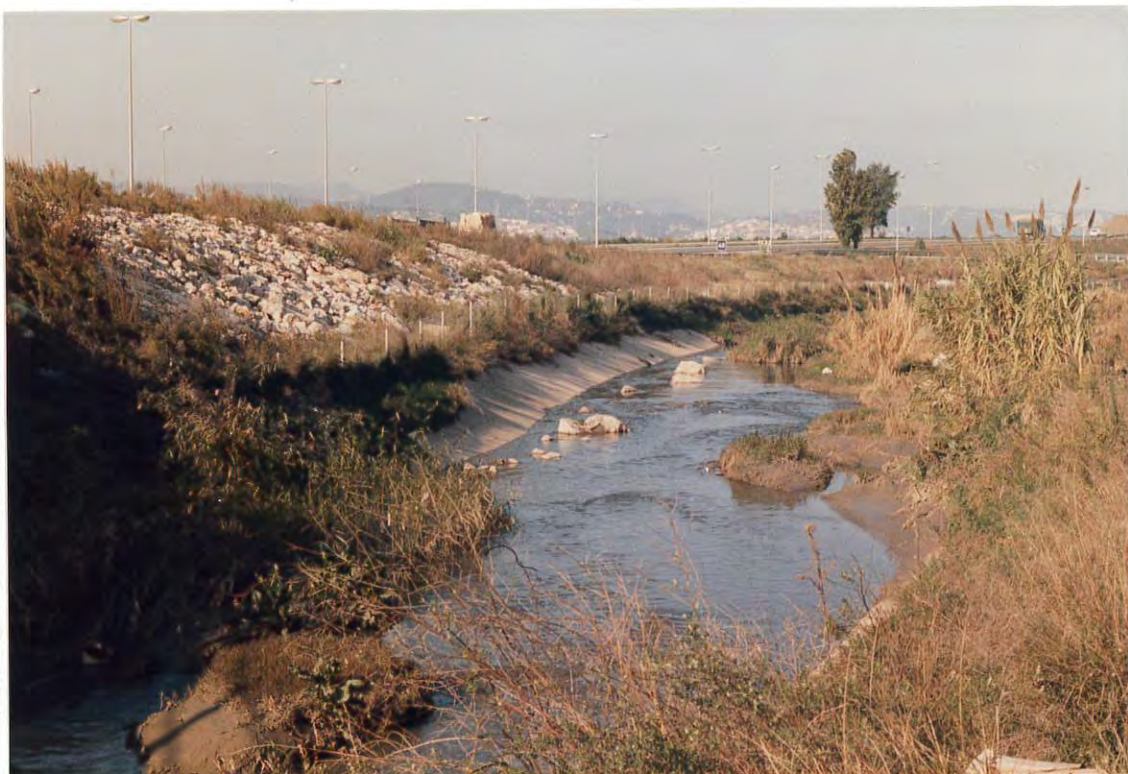
Figura 1. Vista parcial, desde aguas abajo, del canal de desagüe de la margen izquierda del río Llobregat, entre la autopista A-2 y el Cinturón Litoral.

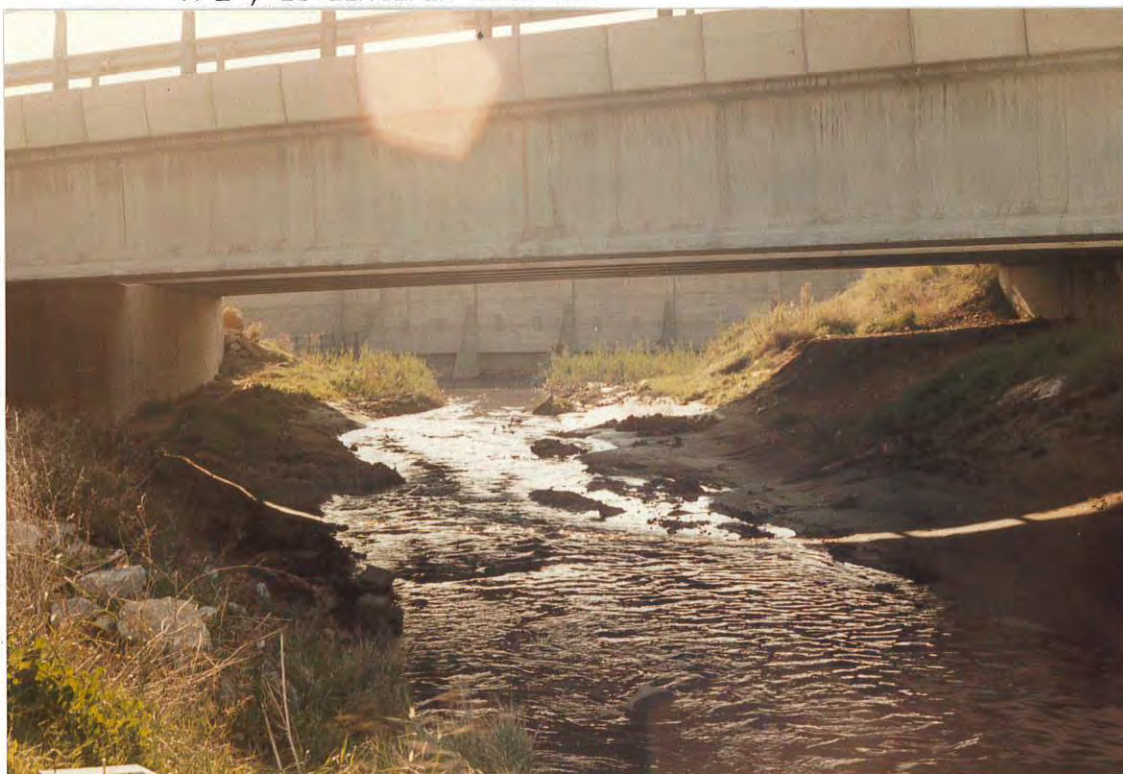
Figura 2. El canal de desagüe de la margen izquierda del río Llobregat a su paso bajo el Cinturón Litoral. Al fondo, recrecimiento con tochanas del aliviadero al río.

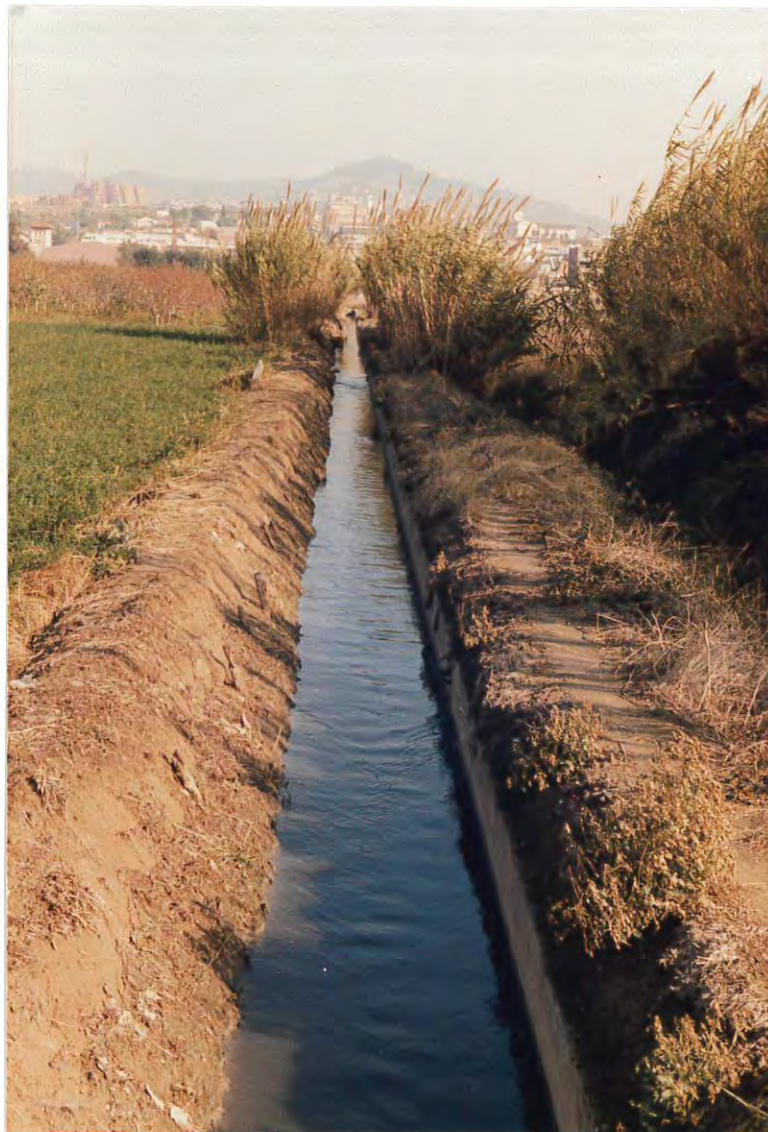
Figura 1: Tramo final de la riera d'en Nofre, parcialmente obstruido y con su lecho más elevado que los campos colindantes.
