ESTUDIO DE LAS INUNDACIONES OCURRIDAS EN  
LA CORPORACION METROPOLITANA DE BARCELONA  
DURANTE LAS LLUVIAS DE LOS  
DIAS 2 A 4 DE OCTUBRE DE 1987

Anexo 2  
Tomo 3

Cátedra de Ingeniería Sanitaria y Ambiental  
ETS de Ingenieros de Caminos, Canales y Puertos  
Universidad Politécnica de Cataluña

Barcelona, mayo de 1988

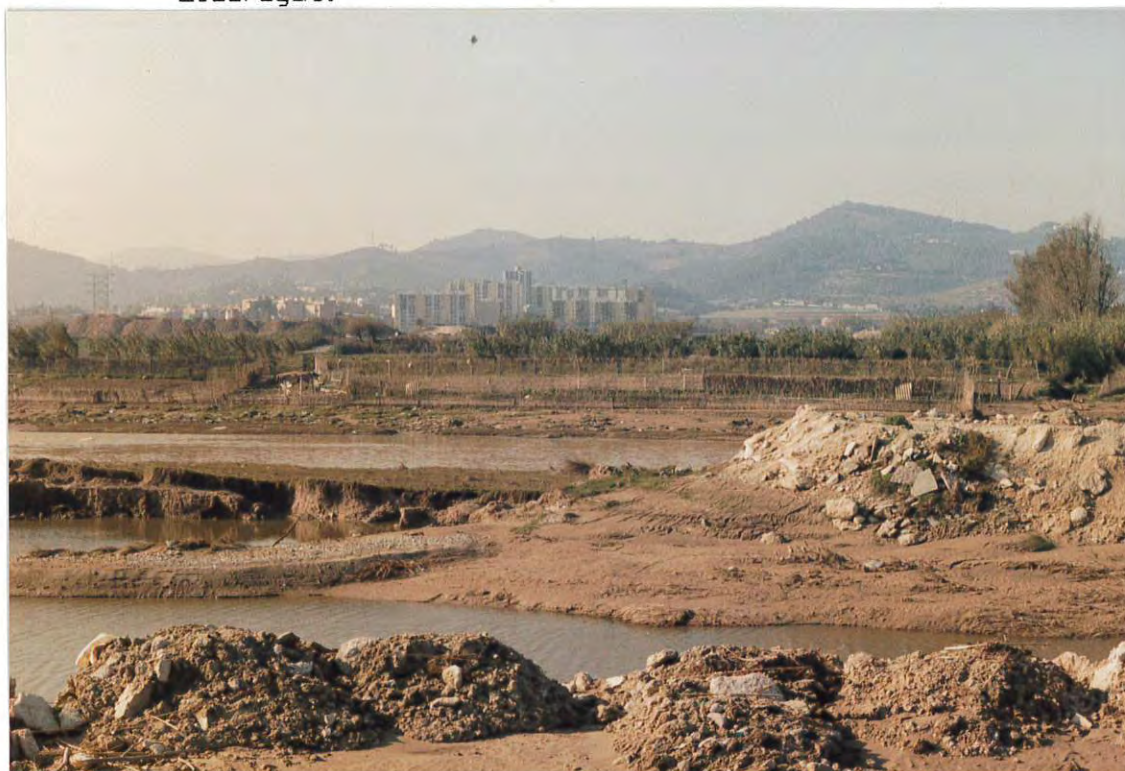
Figura 2. Deterioros producidos por las aguas en el terraplén de protección del colector de Sant Joan Despí.

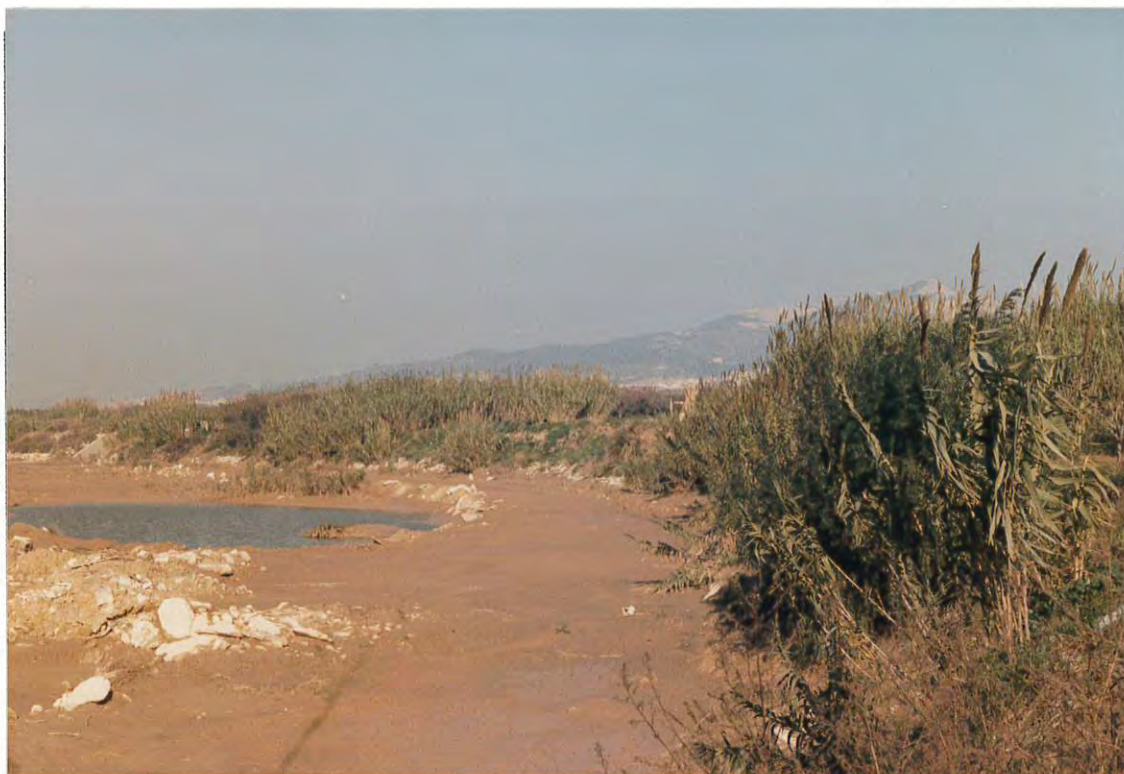
Figura 3. Margen izquierda del río Llobregat, en proceso de regresión por la erosión causada por las aguas.

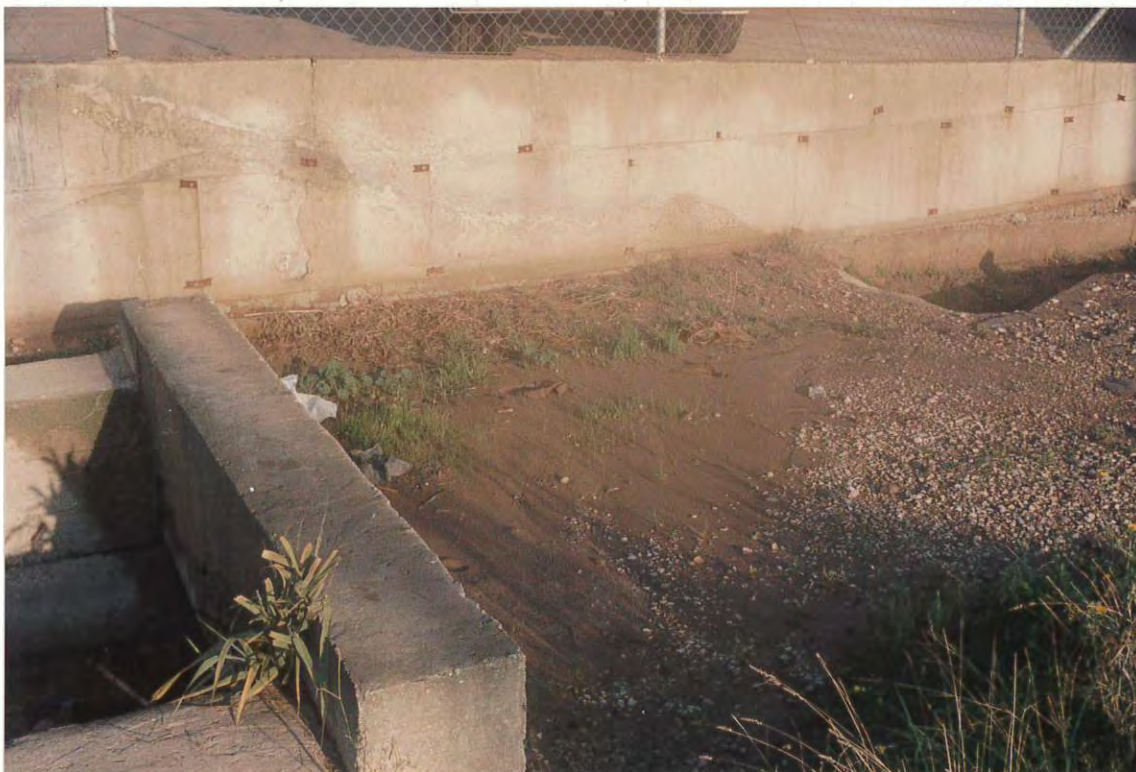
Figura 1. Arrastres acumulados en el cauce de la riera del Manyá, aguas arriba de su cruce bajo la carretera N-II.

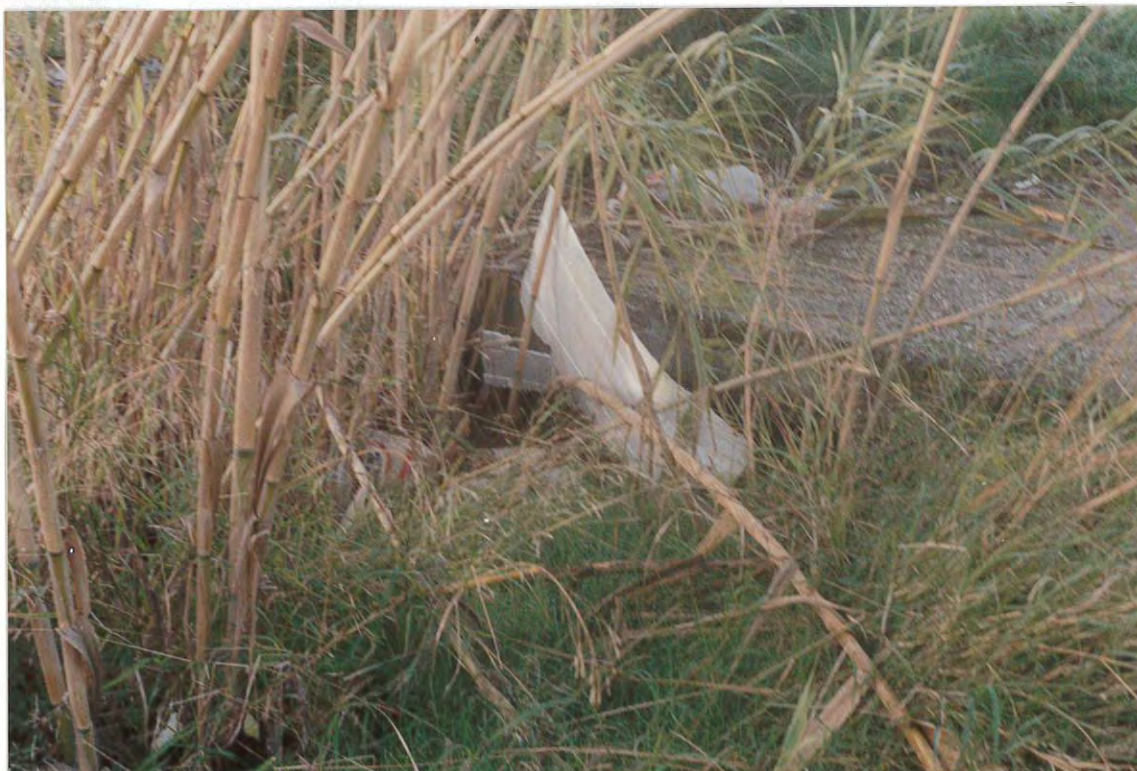
Figura 2. Desarrollo alcanzado por la maleza existente en el cauce de la riera del Manyá, inmediatamente aguas abajo de su cruce bajo la carretera N-II.

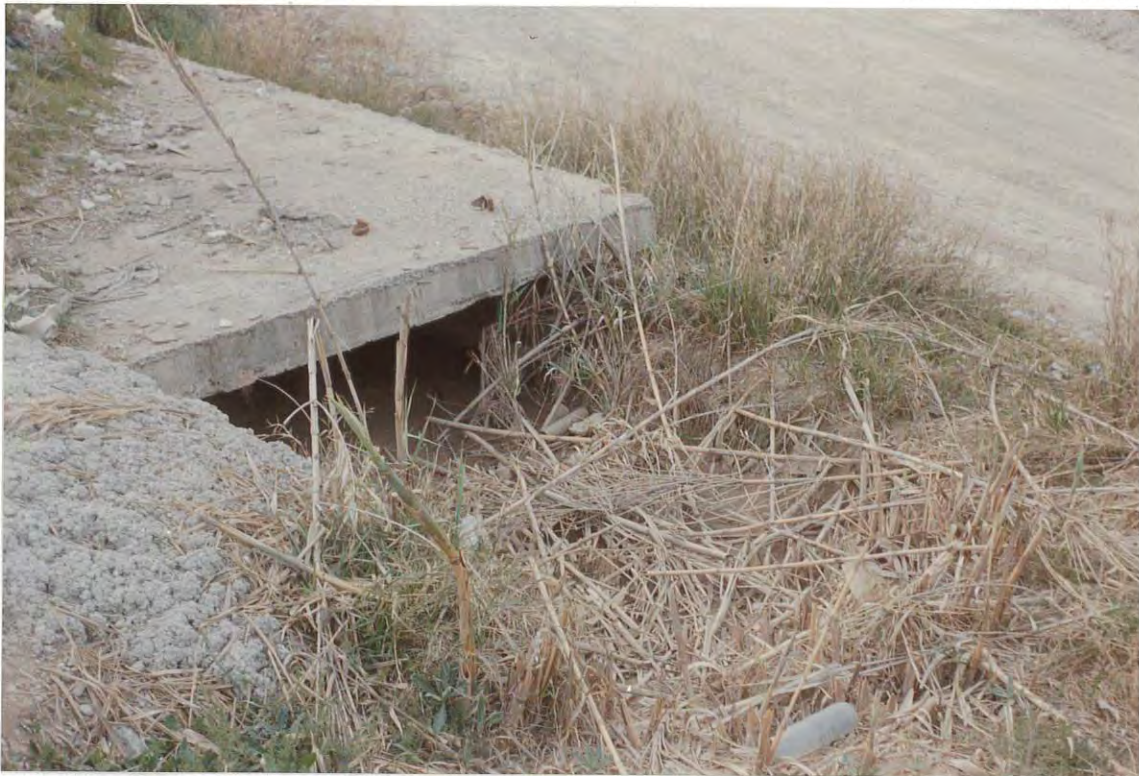
Figura 3. Maleza existente en el mismo punto del cauce de la riera del Manyá, tras las inundaciones de noviembre de 1983.

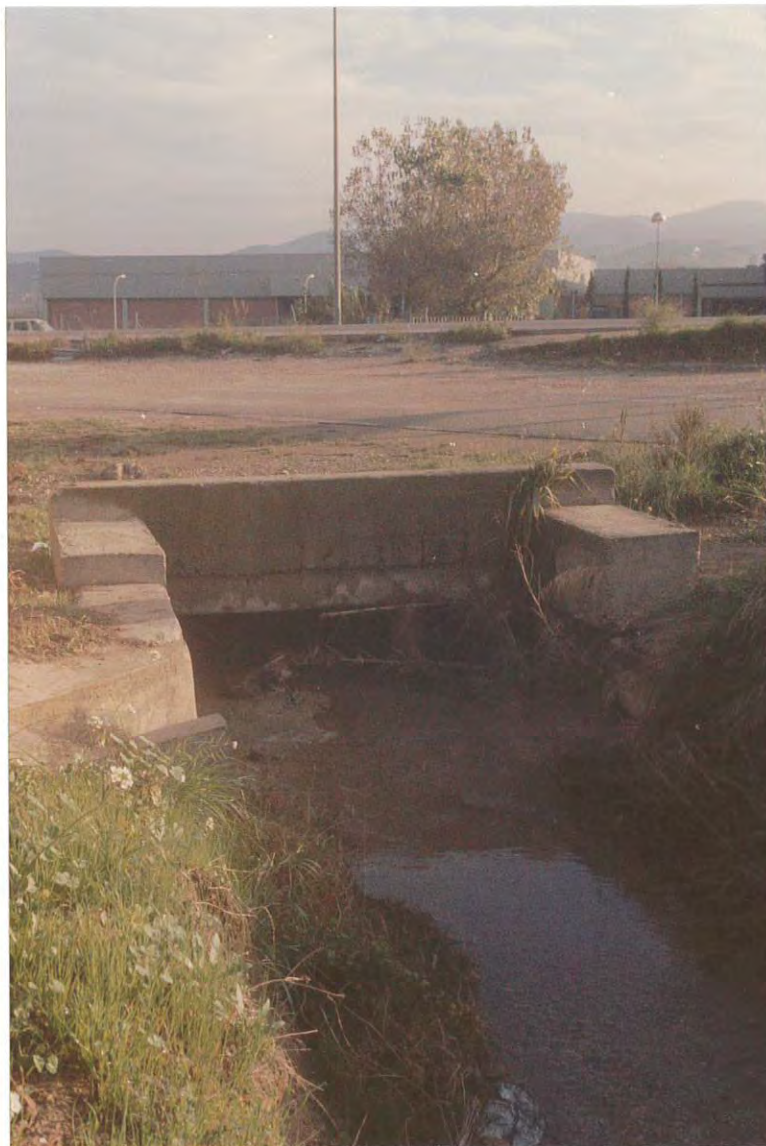
Figura 4. Estado actual de la sección en cajón por la que la riera del Manya cruza la carretera N-II.

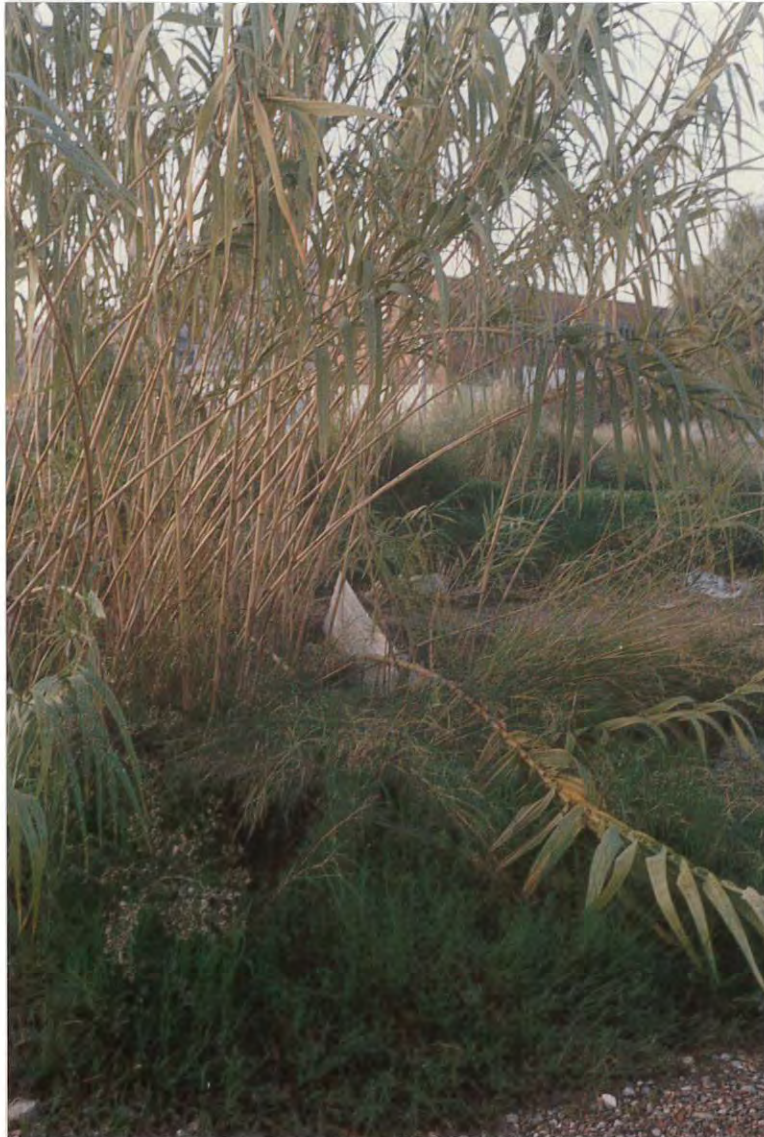
Figura 5. Maleza existente en el cauce de la riera del Manya, inmediatamente aguas abajo de su cruce bajo la carretera N-II.

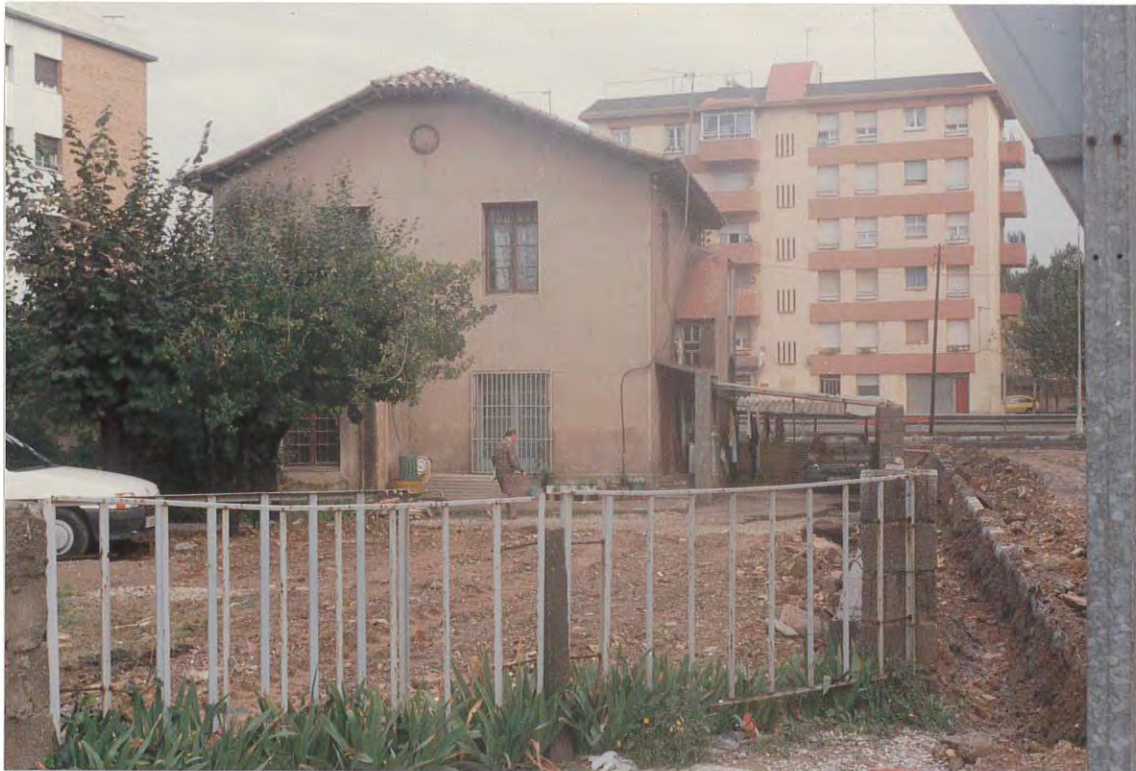
Figura 1. Altura alcanzada por las aguas en una vivienda de la calle Barcelona.

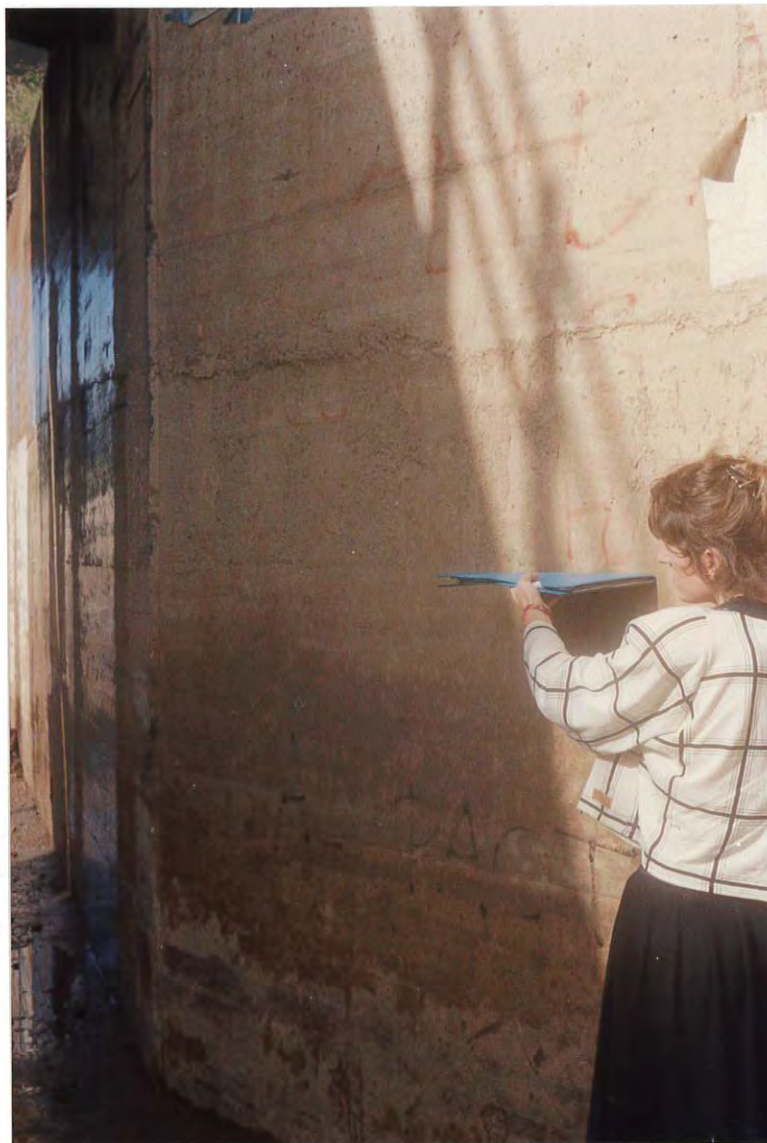
Figura 2. Altura alcanzada por las aguas en la calle Girona, a su paso bajo el puente de los ferrocarriles de la Generalitat.

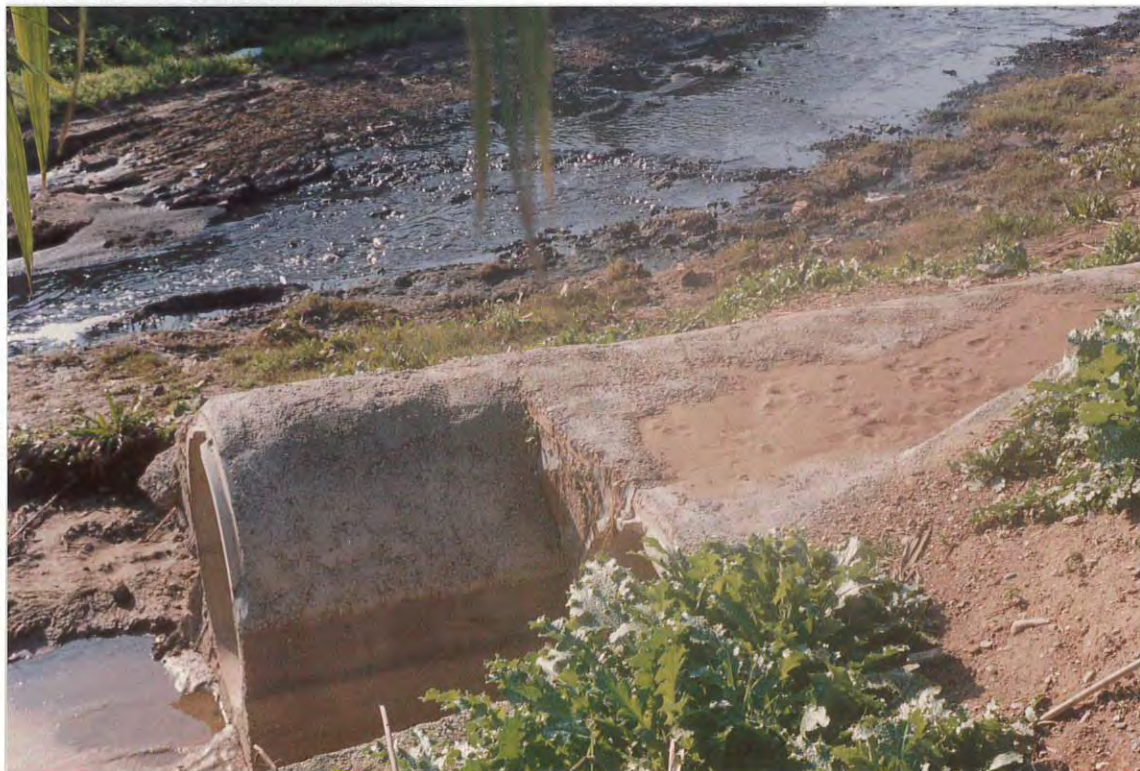
Figura 2. Los sedimentos acumulados sobre los conductos de vertido muestran que las aguas sobrepasaron ese nivel.

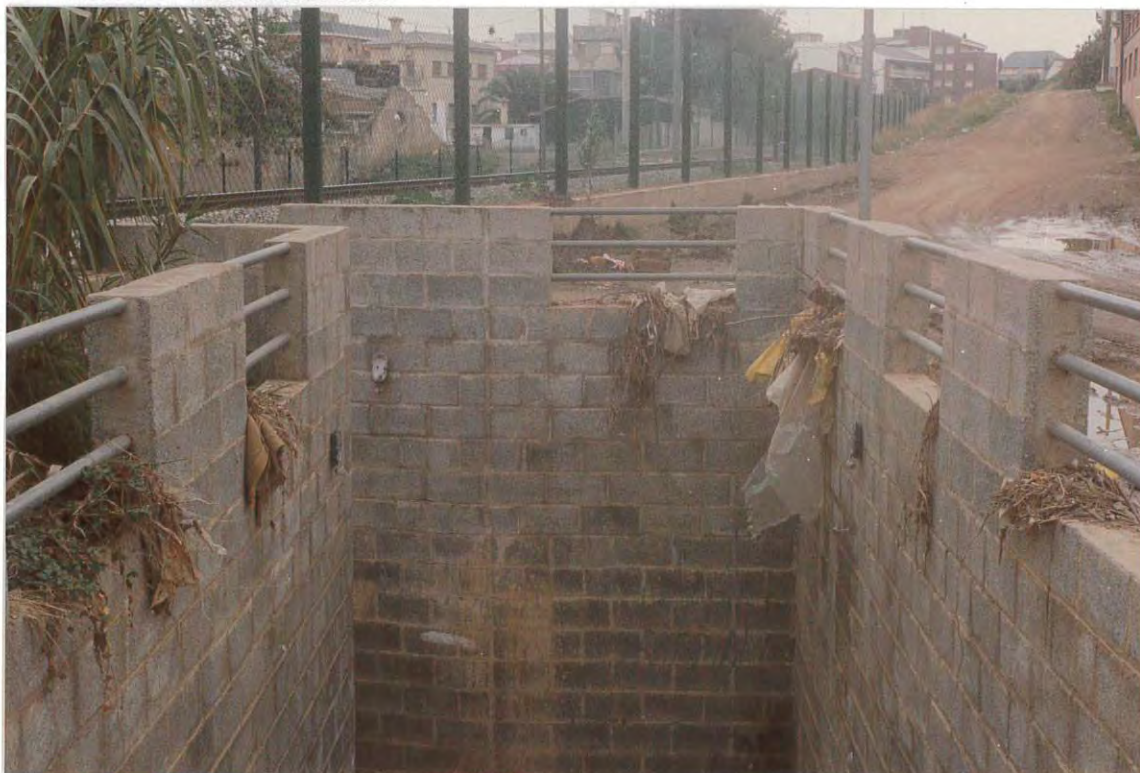
Figura 2. Arrastres retenidos en las barandillas de protección del paso peatonal bajo la línea de los ferrocarriles de la Generalitat.

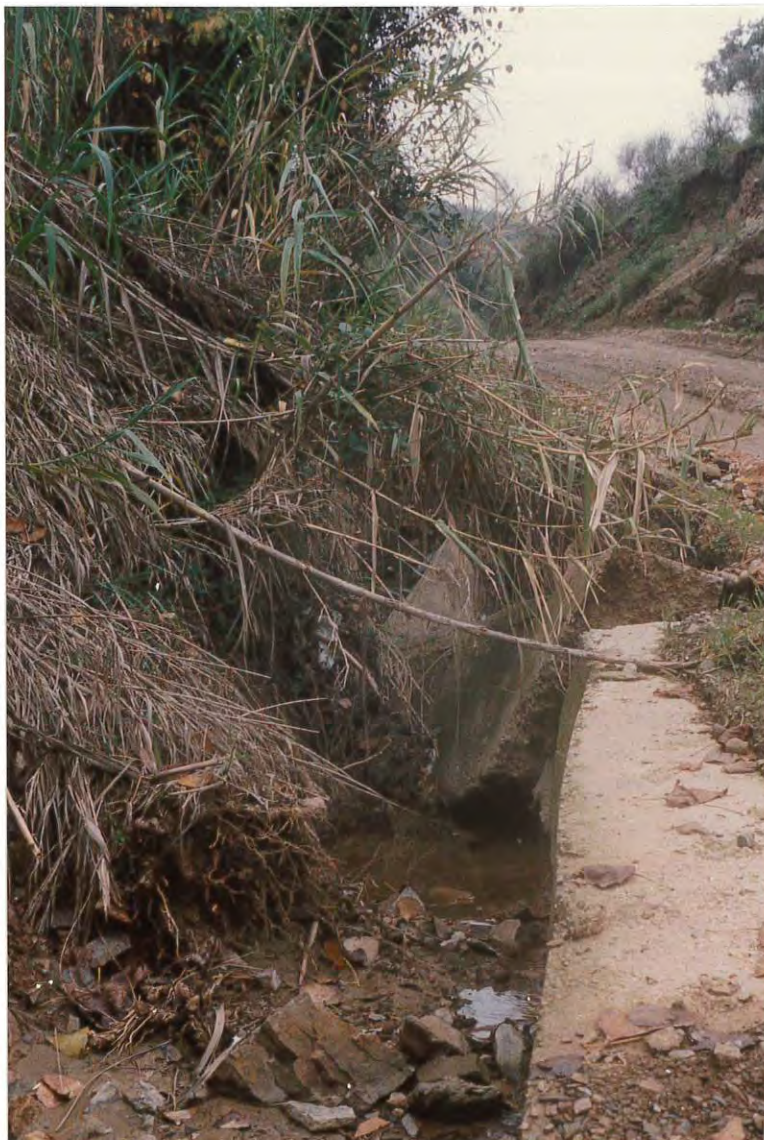
Figura 3. Estado del cauce de la riera, en las inmediaciones del camino de la Font.

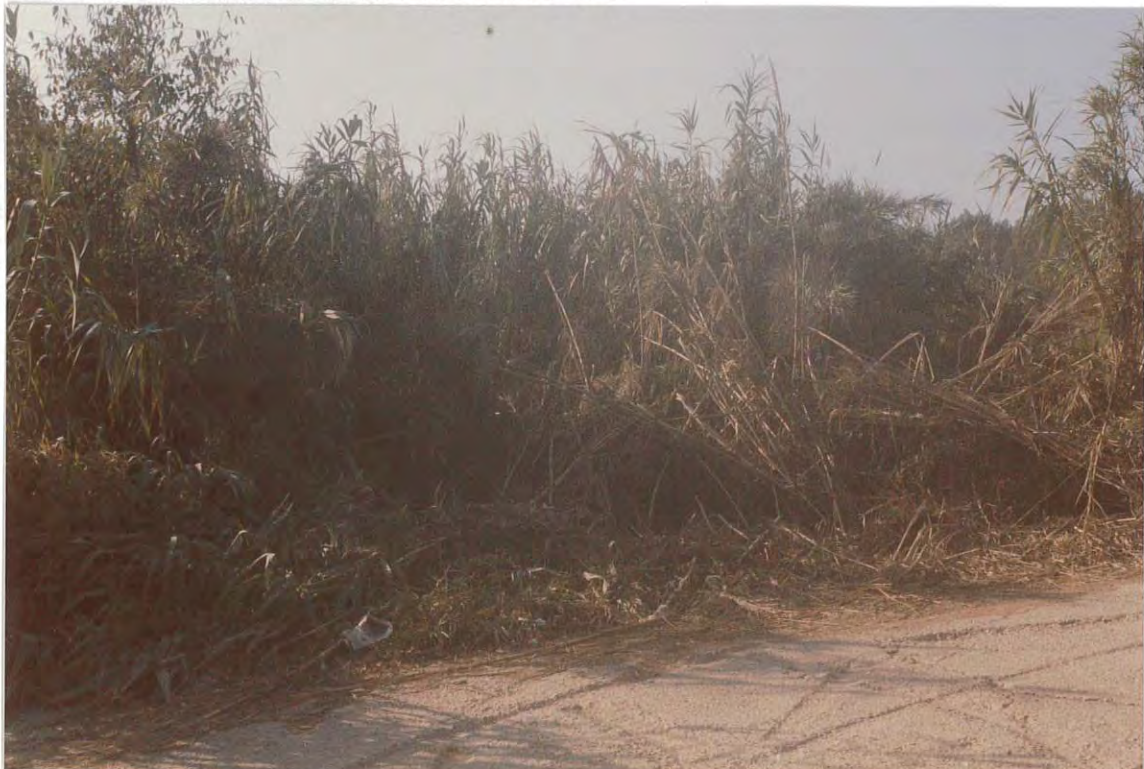
Figura 2. Estado del cauce de la riera de Mallorcaques, aguas arriba del tramo encauzado bajo el cruce con la vía férrea.

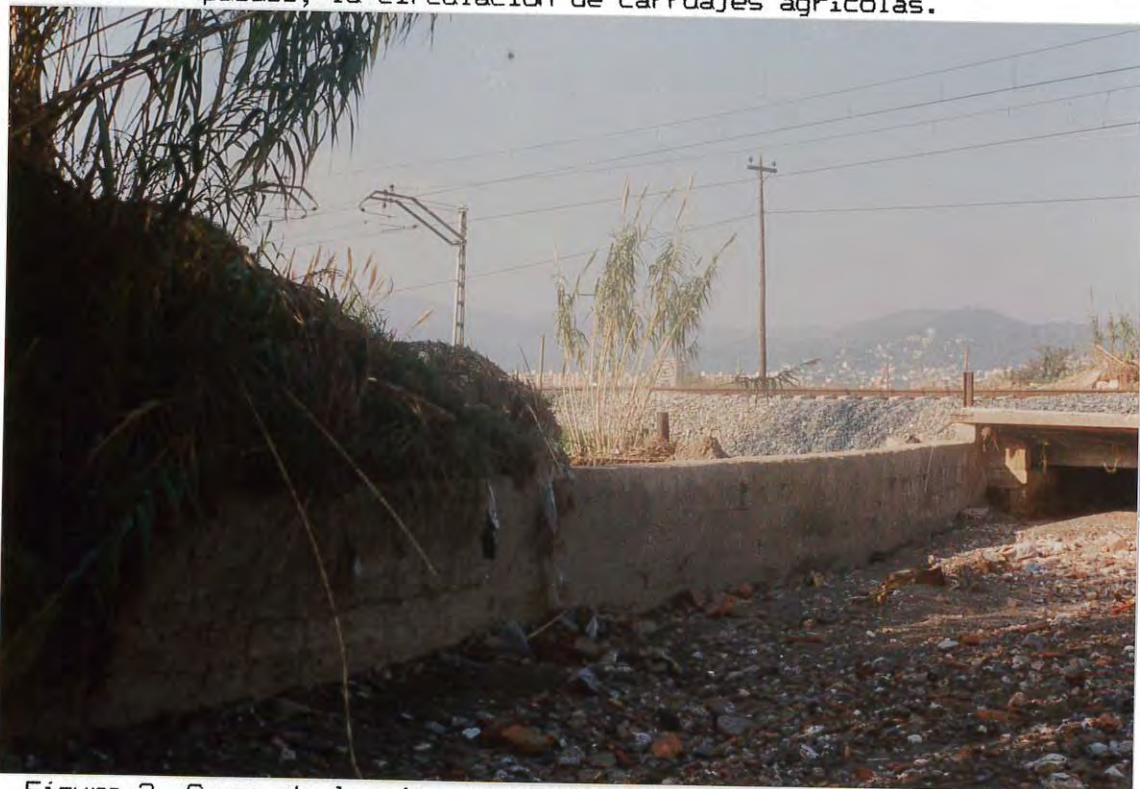
Figura 2. Cauce de la riera de Sant Climent, a su paso bajo la línea férrea Barcelona-Zaragoza, donde pueden observarse los aportes acumulados provenientes de un campo contiguo.

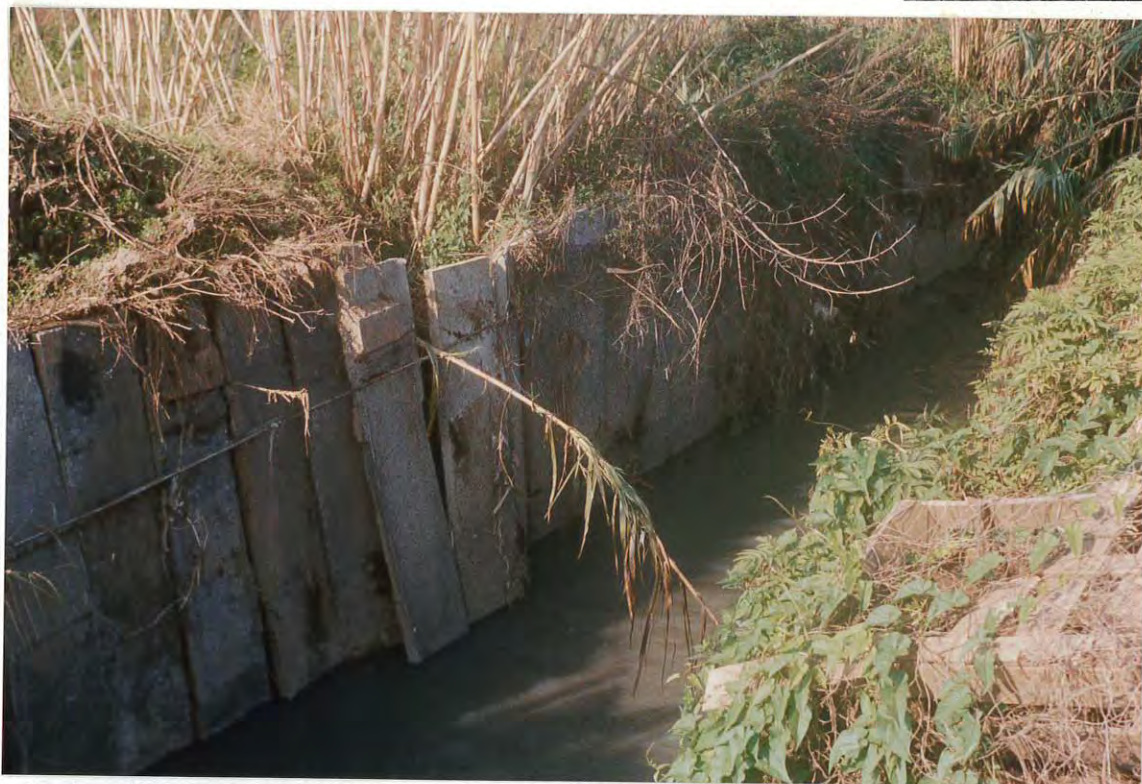
Figura 1. Estado del murete de canalización construido por los payeses en la riera de Sant Llorenç.

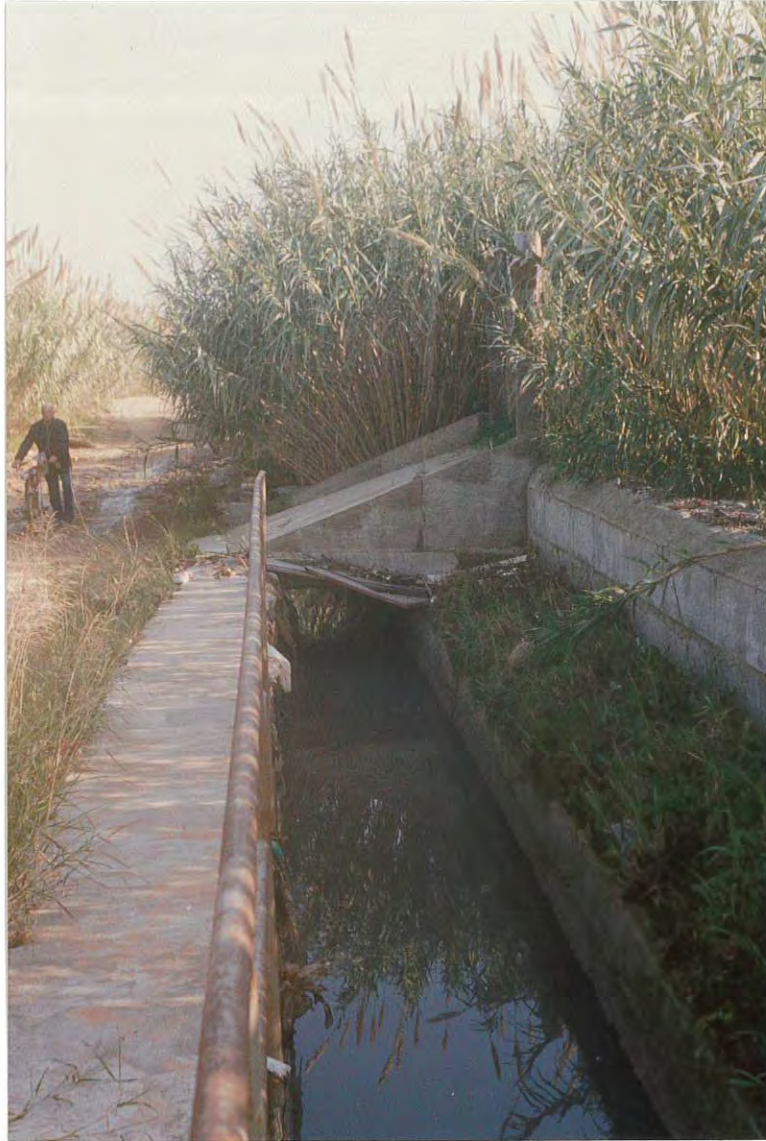
Figura 2. La riera de Sant Llorenç a su paso junto a los campos de cultivo. La sección de la riera, 50 m aguas arriba de este punto, es de 5 m<sup>2</sup>.
