ESTUDIO DE LAS INUNDACIONES OCURRIDAS EN  
LA CORPORACION METROPOLITANA DE BARCELONA  
DURANTE LAS LLUVIAS DE LOS  
DIAS 6 Y 7 DE NOVIEMBRE DE 1983

Anejo 2  
Tomo 1

Departamento de Ingeniería Sanitaria y Ambiental  
ETS de Ingenieros de Caminos, Canales y Puertos  
Universidad Politécnica de Cataluña

Barcelona, septiembre de 1985

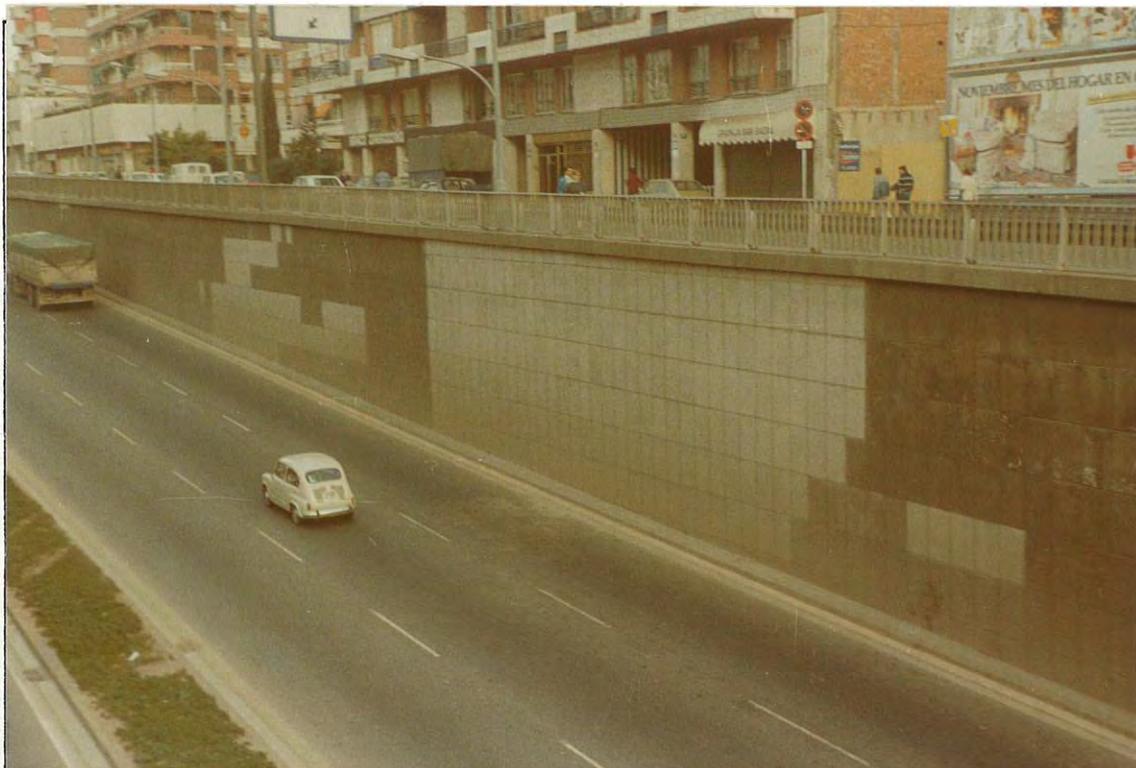
La depresión existente en el 1er Cinturón de Ronda, a su paso bajo la calle de la Constitución, obliga a que el colector adopte una sección en cajón de insuficiente capacidad. Durante episodios de intensas precipitaciones, los caudales excedentes salen del colector, provocando la inundación de la calzada deprimida del 1er Cinturón de Ronda.

Además de provocar la interrupción del tráfico durante toda la mañana del lunes 7 de noviembre, estas inundaciones produjeron el desprendimiento de las losetas que recubren las pantallas de pilotes que delimitan la calzada deprimida del 1er Cinturón de Ronda.

La situación se vió agravada el día 7 de noviembre de 1983, por el deficiente funcionamiento del sistema de bombeo existente en la zona.

Figura 1. Primer Cinturón de Ronda en las proximidades de la calle de Santa Eulalia. Aspectos de los muros reconstruidos.

Otra alternativa de gran interés práctico, y de coste considerablemente inferior a la anterior, consiste en dotar al sistema de bombeo existente de los mecanismos y sistemas de control adecuados para asegurar su correcto funcionamiento, aún en las condiciones más desfavorables que pueden presentarse durante episodios de intensas precipitaciones.

A pesar de que esta alternativa puede implicar, en circunstancias extremas, el corte de la circulación rodada, su plazo de ejecución reducido y su menor coste de construcción hacen que sea la alternativa más satisfactoria, al menos a corto y medio plazo.

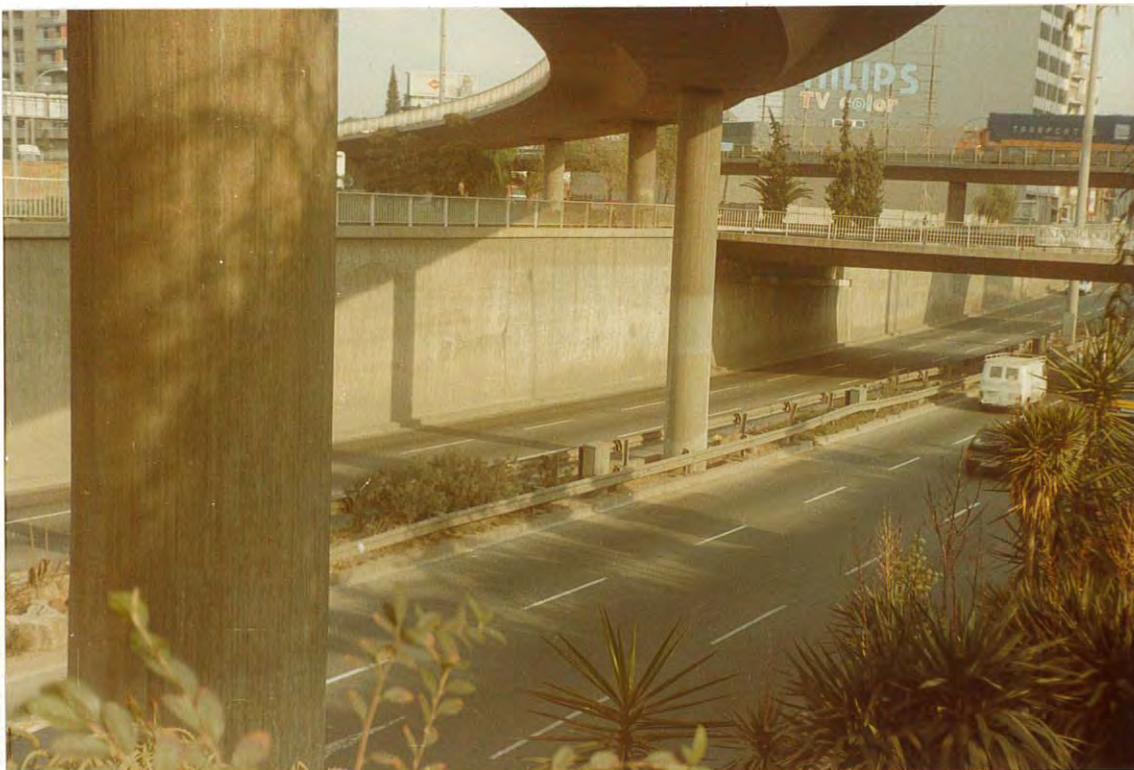
Las limitaciones impuestas en el colector que recoge las aguas de escorrentía de la riera Blanca, debido al paso del ferrocarril, el acceso del 1er Cinturón a la Zona Franca, y la doble calzada de la Gran Vía, hace que aquel tenga que adoptar una sección en cajón de insuficiente capacidad.

En este sentido, las inundaciones registradas en la Plaza Ildefonso Cerdá y en el 1er Cinturón de Ronda, bajo la calle Santa Eulalia, son consecuencia de una misma circunstancia: la falta de espacio donde colocar la sección hidráulica necesaria para el colector de la riera Blanca.

Al igual que ocurrió en la zona de la calle Santa Eulalia, en el 1er Cinturón de Ronda, la situación se vió agravada el día 7 de noviembre de 1983 por el deficiente funcionamiento del sistema de bombeo destinado a evacuar las aguas de escorrentía provenientes de la Riera Blanca y del 1er Cinturón. Como consecuencia, la circulación de vehículos quedó interrumpida durante toda la mañana del lunes día 7.

Figura 1. Nivel alcanzado por las aguas en la Plaza Ildefonso Cerdá, durante el 7 de noviembre de 1983.

Una alternativa aplicable a ambas zonas conflictivas, de gran interés práctico y coste considerablemente inferior a la anterior, consiste en dotar al sistema de bombeo existente de los mecanismos y sistemas de control adecuados para asegurar su correcto funcionamiento, aún en las condiciones más desfavorables que pueden presentarse durante episodios de intensas precipitaciones.

A pesar de que esta segunda alternativa puede implicar, en circunstancias extremas, el corte de la circulación rodada, su reducido plazo de ejecución y su menor coste de construcción hacen que sea la alternativa más satisfactoria, al menos a corto y medio plazo.

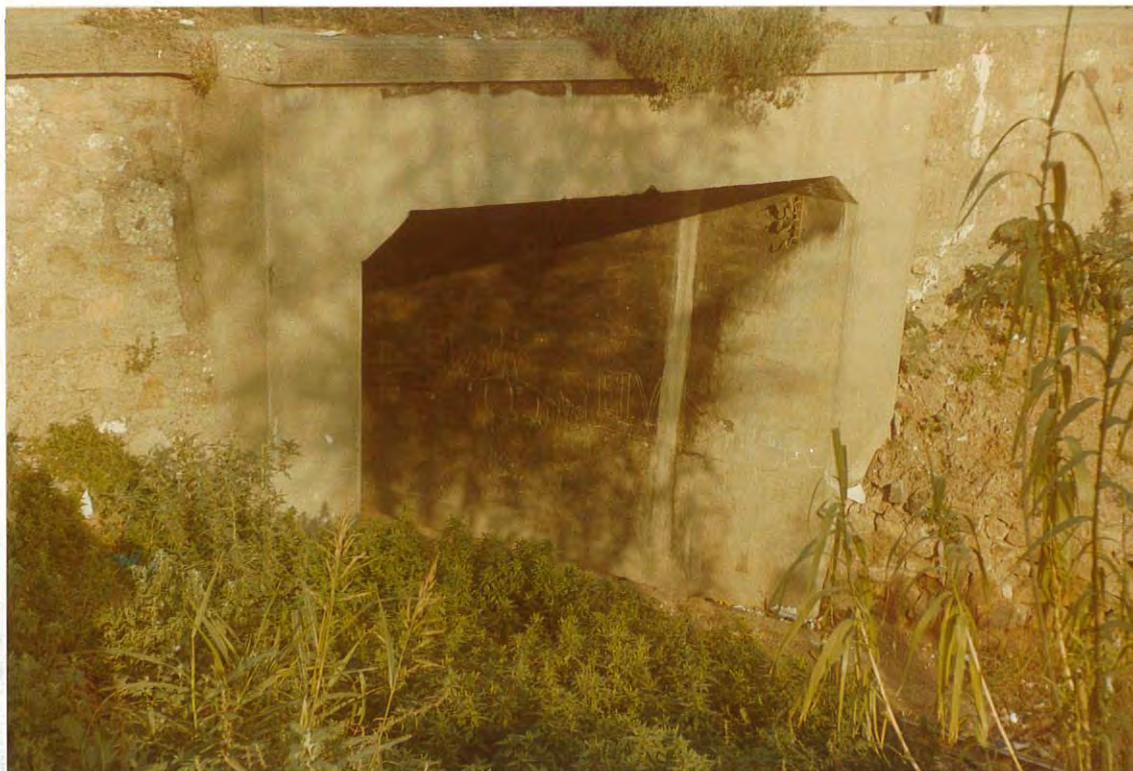
El paso de la vía férrea de los Ferrocarriles de la Generalidad, línea de Barcelona a Manresa, bajo la Gran Vía de les Corts Catalanes obliga al colector que discurre bajo esta calle a descender bruscamente de nivel, lo que hace que el tramo situado aguas abajo tenga una pendiente prácticamente nula.

Esta circunstancia, junto con la insuficiente capacidad del colector, provoca la salida del agua de escorrentía y la inundación de la citada línea de ferrocarril.

Figura 1. Túnel de los Ferrocarriles de la Generalidad bajo la Gran Vía de les Corts Catalanes, a la altura de la calle Nuestra Señora del Puerto. El agua alcanzó la mitad de la altura libre del túnel.

La solución propuesta para evitar estas inundaciones consiste en ampliar la capacidad hidráulica del colector, mediante la construcción de un nuevo tramo de 200 m de longitud de una sección tipo 10, visitable y de 5 m<sup>2</sup> de sección, de las descritas en el Plan de Saneamiento de la Corporación Metropolitana de Barcelona.

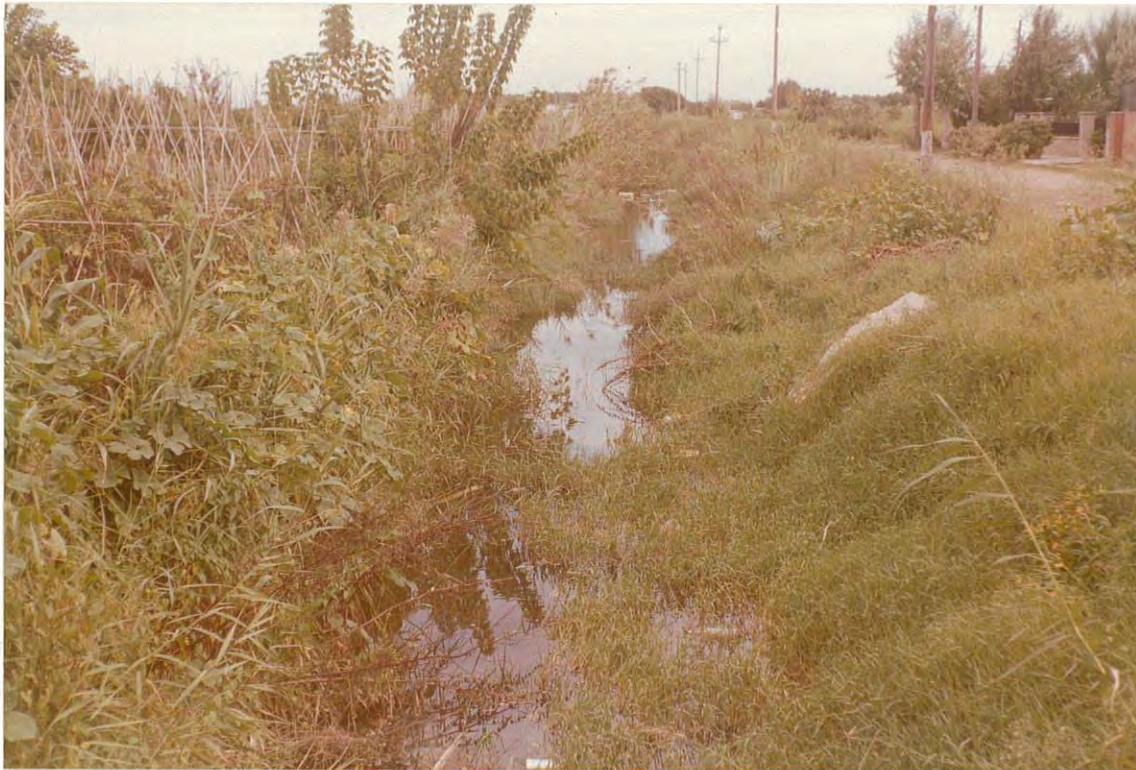
Figura 1. Vista parcial de la Corredera Maestra. Vegetación y residuos acumulados en la corredera.

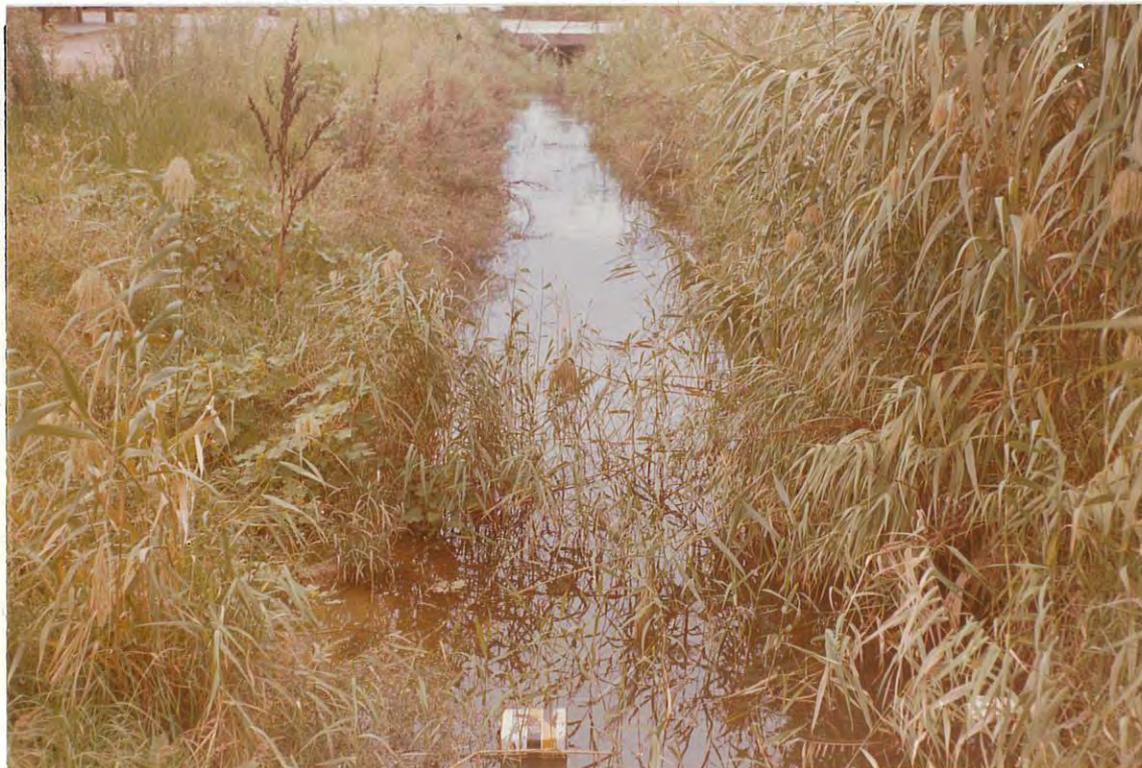
Figura 2. Vista parcial de la Corredera Maestra. Vegetación y residuos acumulados en la corredera.

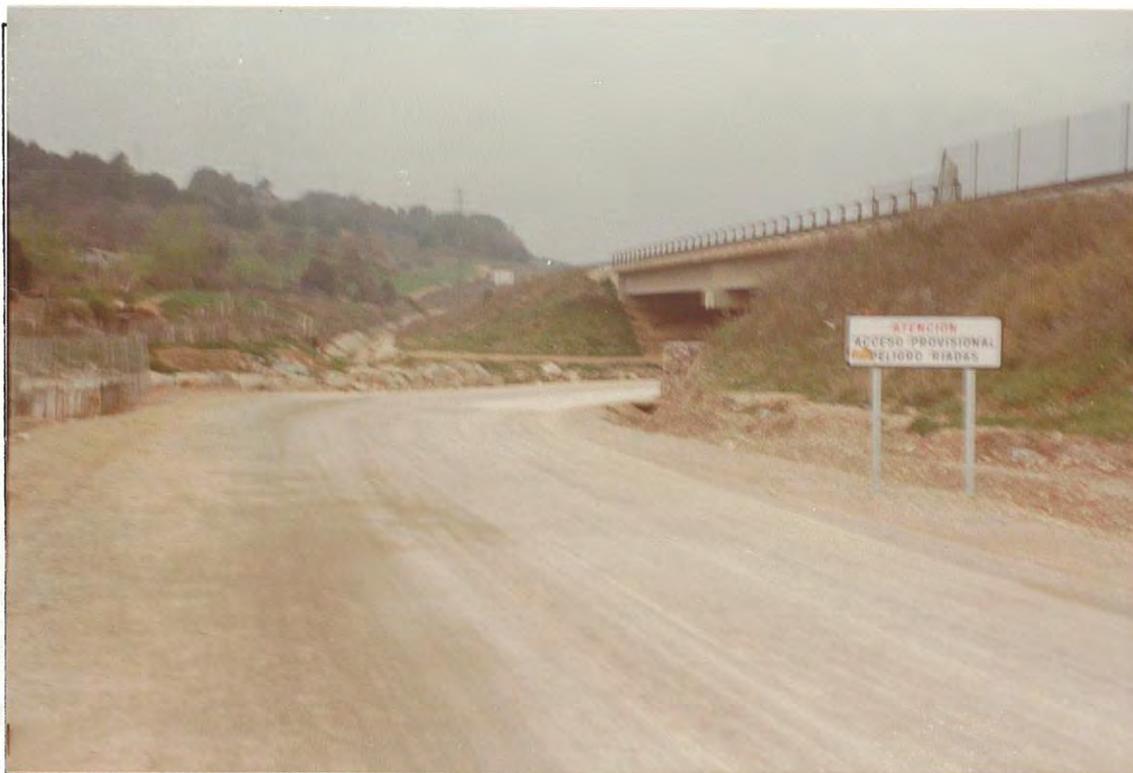
Figura 1. Zona de desbordamiento del río Sec sobre la carretera de Ciudad Badía a Cerdanyola.

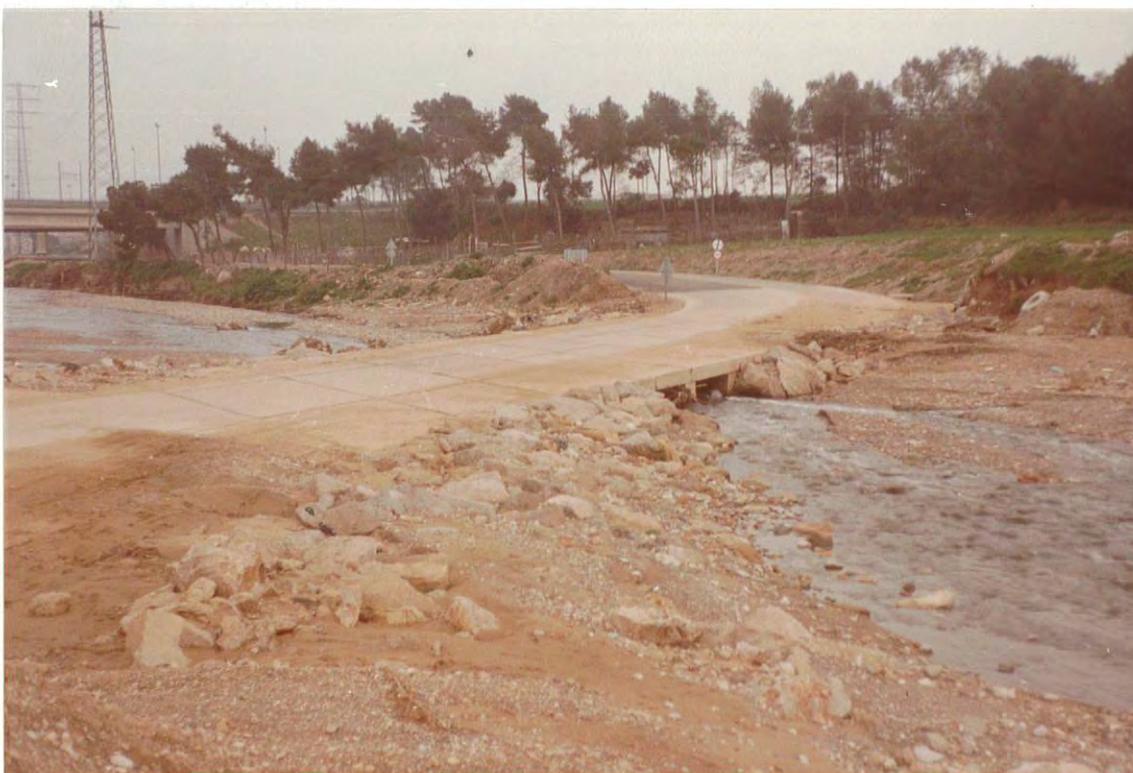
Figura 2. Vista del badén de la carretera de Ciudad Badía a Cerdanyola sobre el río Sec.

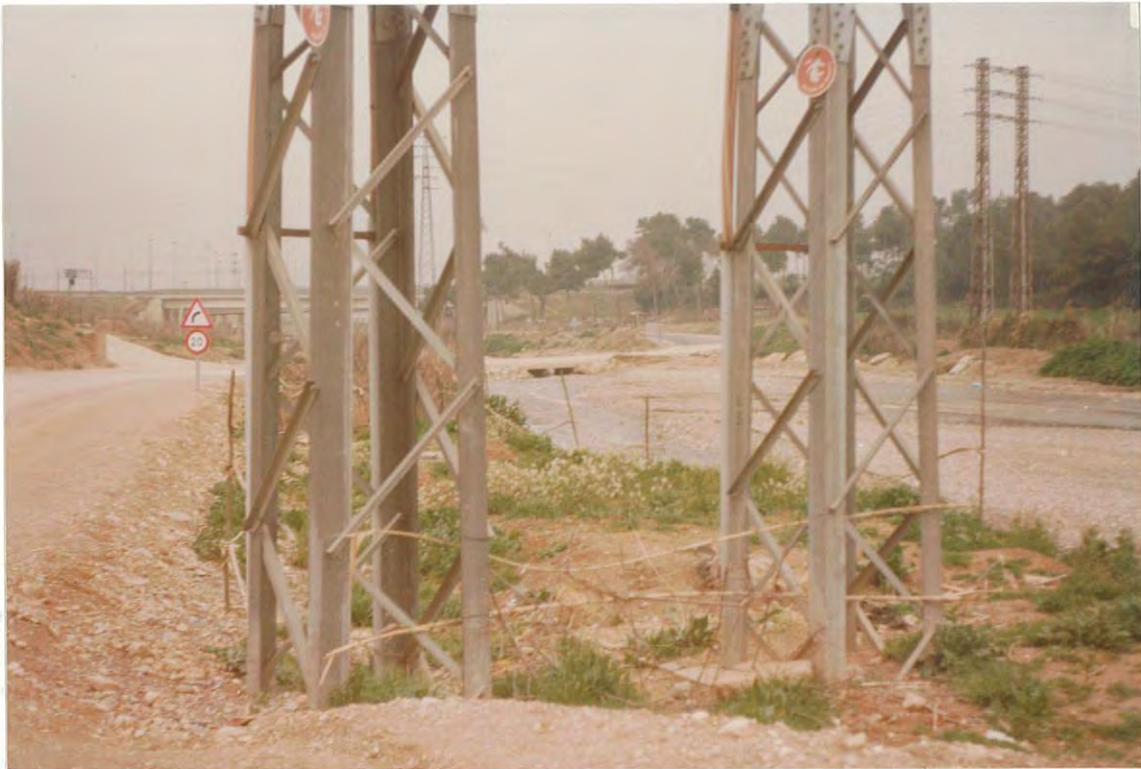
Figura 3. Vista general del badén sobre el río Sec, donde se aprecia la insuficiente capacidad de sus vanos.

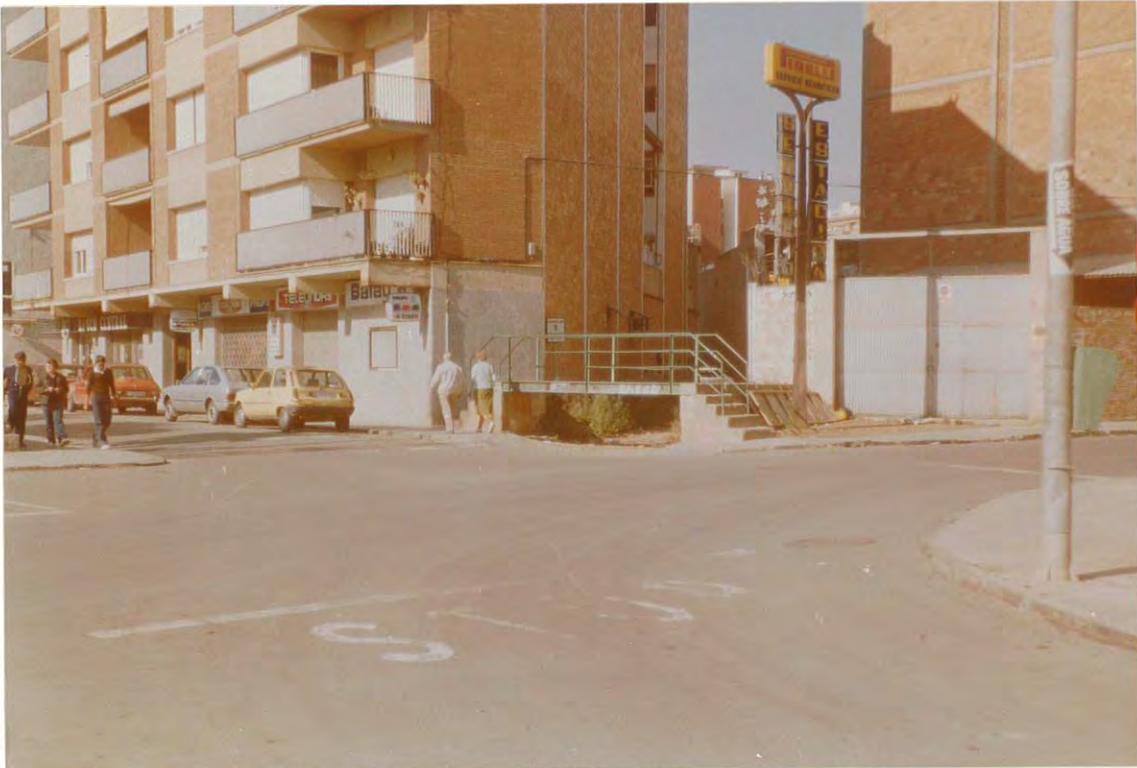
Figura 1. Paso peatonal sobre la riera de les Parets

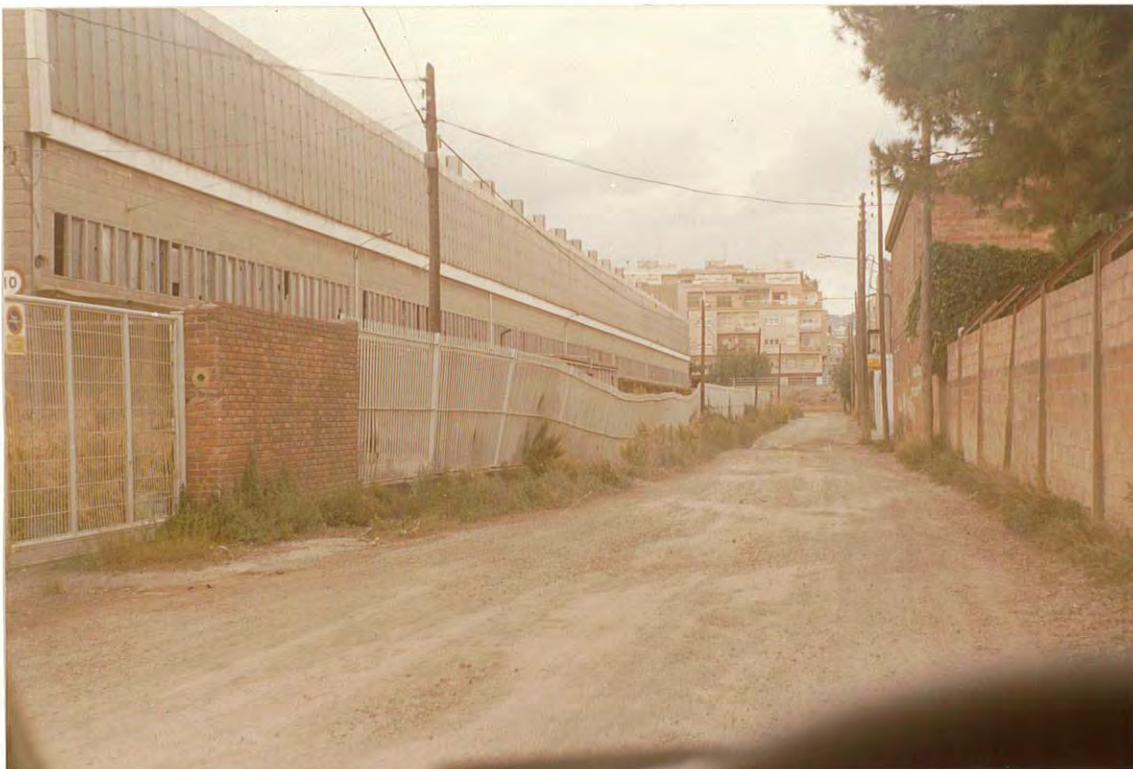
Las inundaciones en esta zona se produjeron por el descalce y posterior rotura del muro existente sobre uno de los laterales del canal de riego. El muro se desplomó sobre el cauce del canal, dificultando la circulación del agua proveniente del drenaje de los campos contiguos.

Figura 1. Tramo de valla descalzada junto al canal de riego de la calle Tarragona

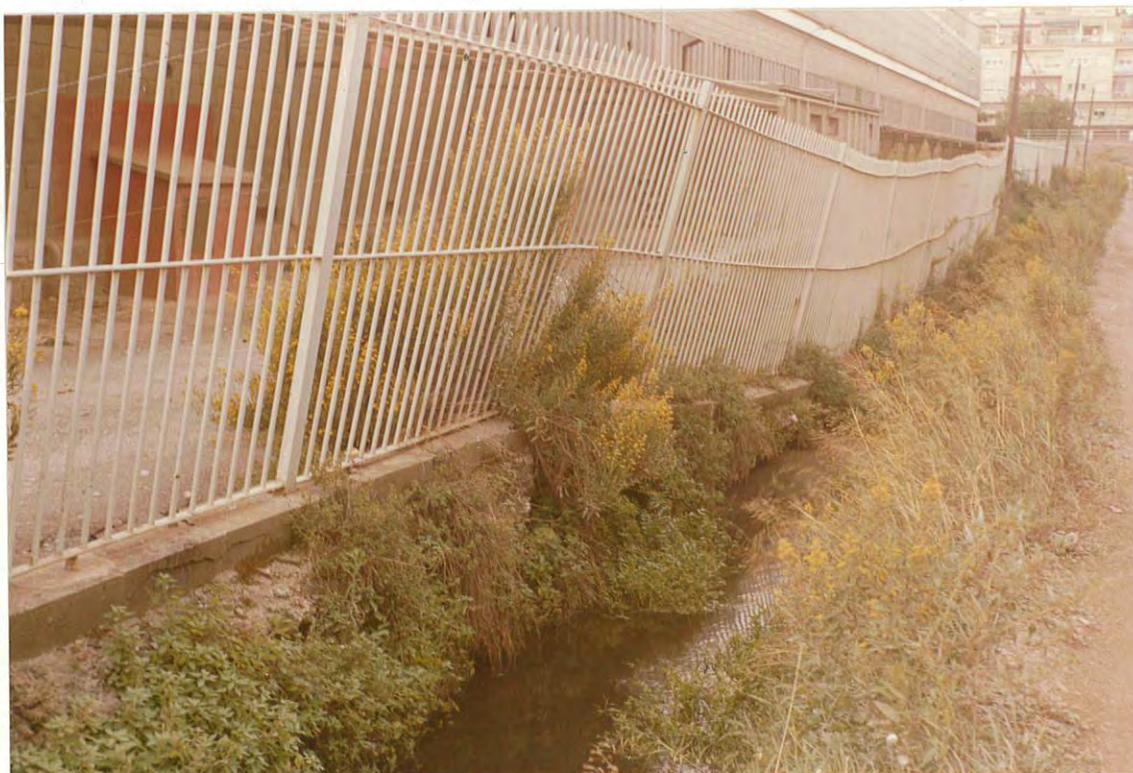
Figura 2. Detalle del canal de riego de la calle Tarragona

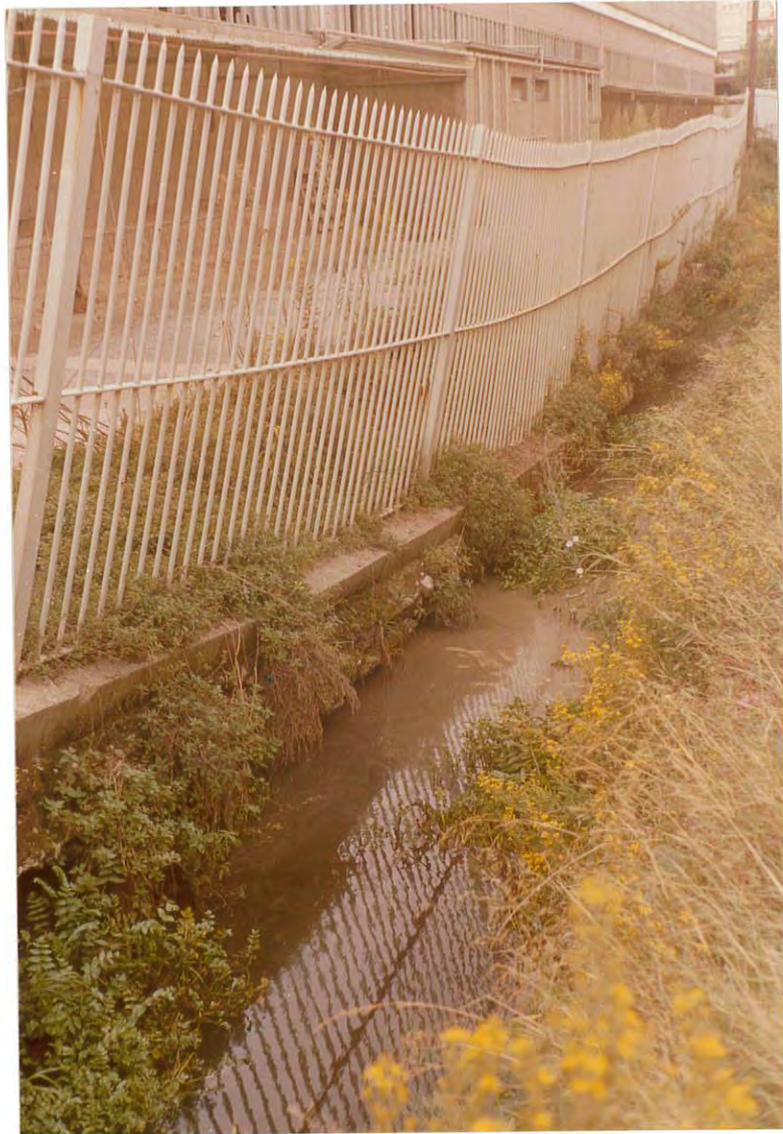
Figura 3. Detalle del canal y la valla descalzada.

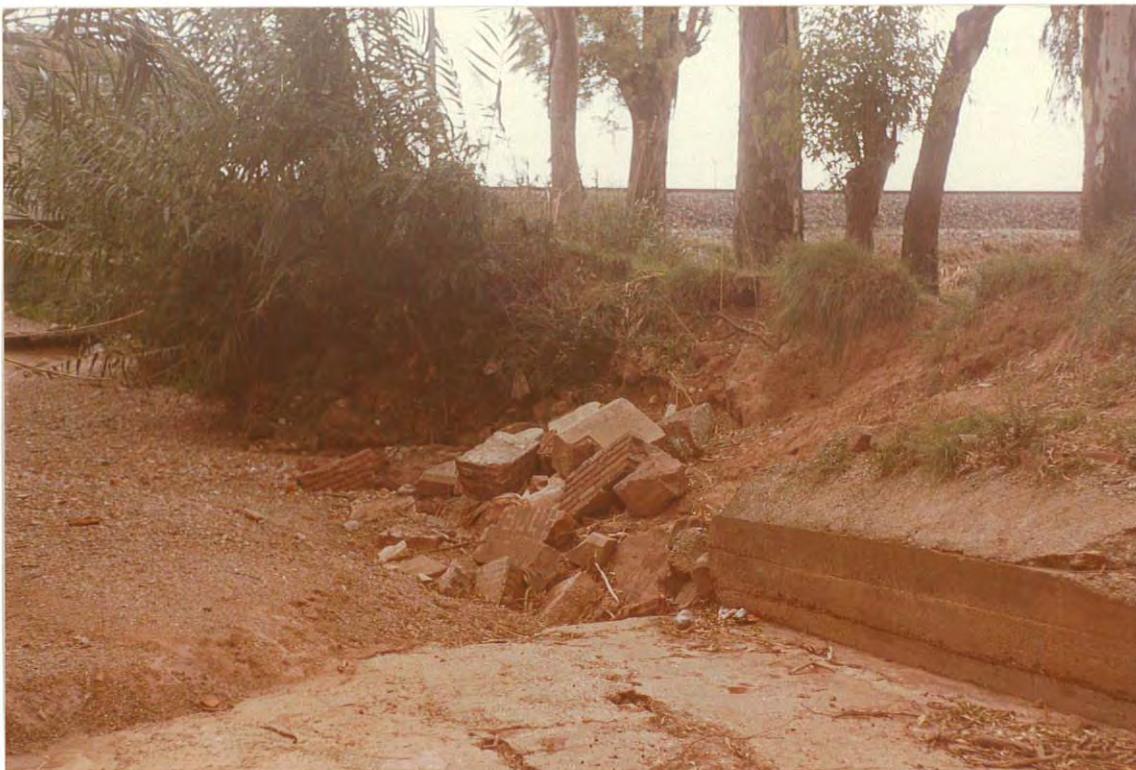
Figura 1. Muro de la riera dels Canyars.

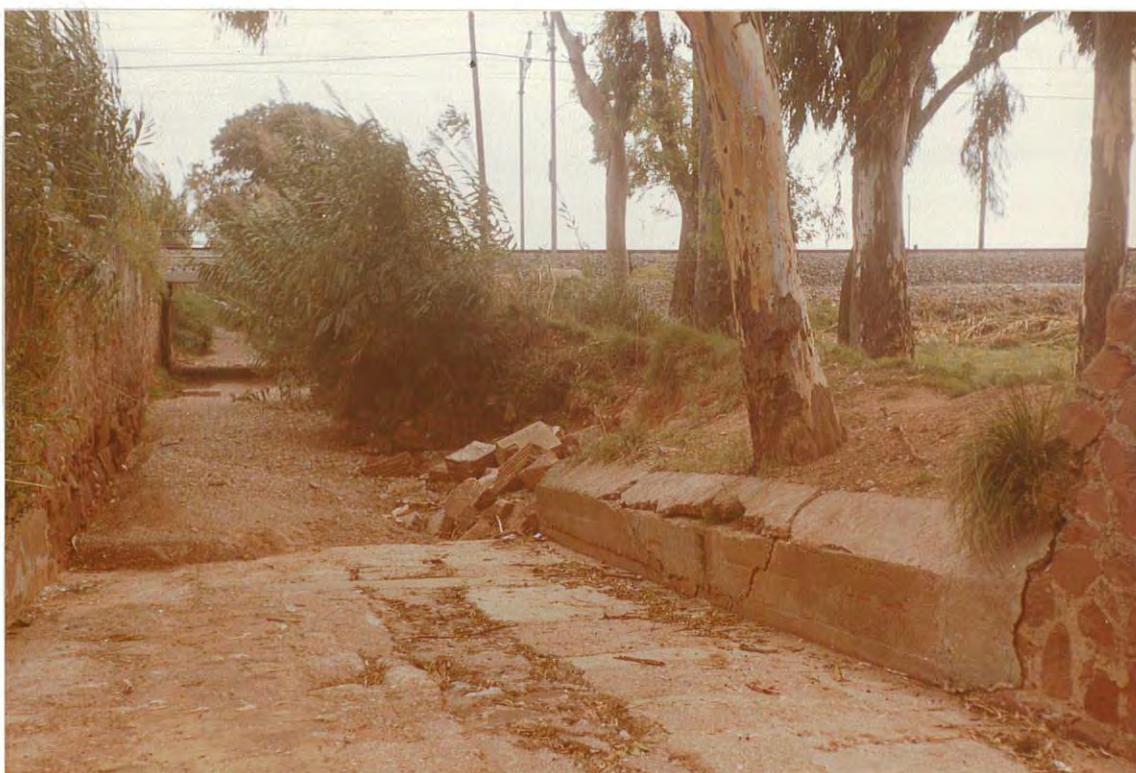
Figura 2. Vista general de la riera dels Canyars.

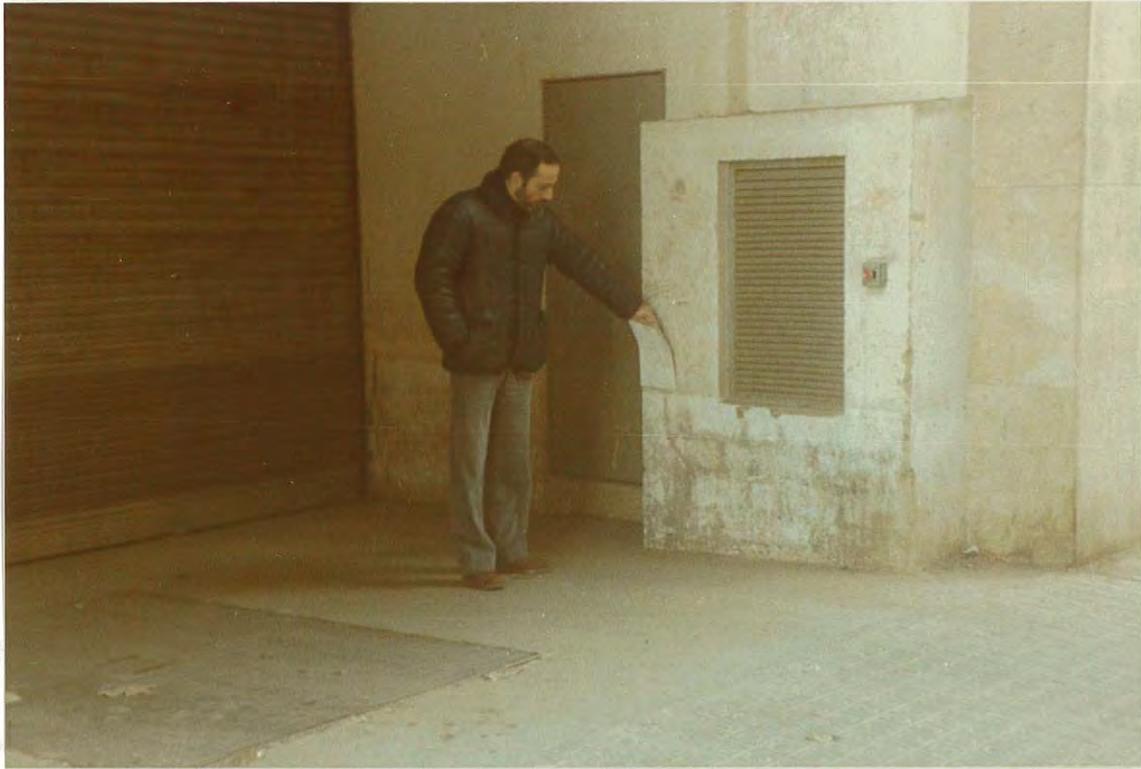
Figura 1. Nivel alcanzado por las aguas en un aparcamiento de la calle Castelado.

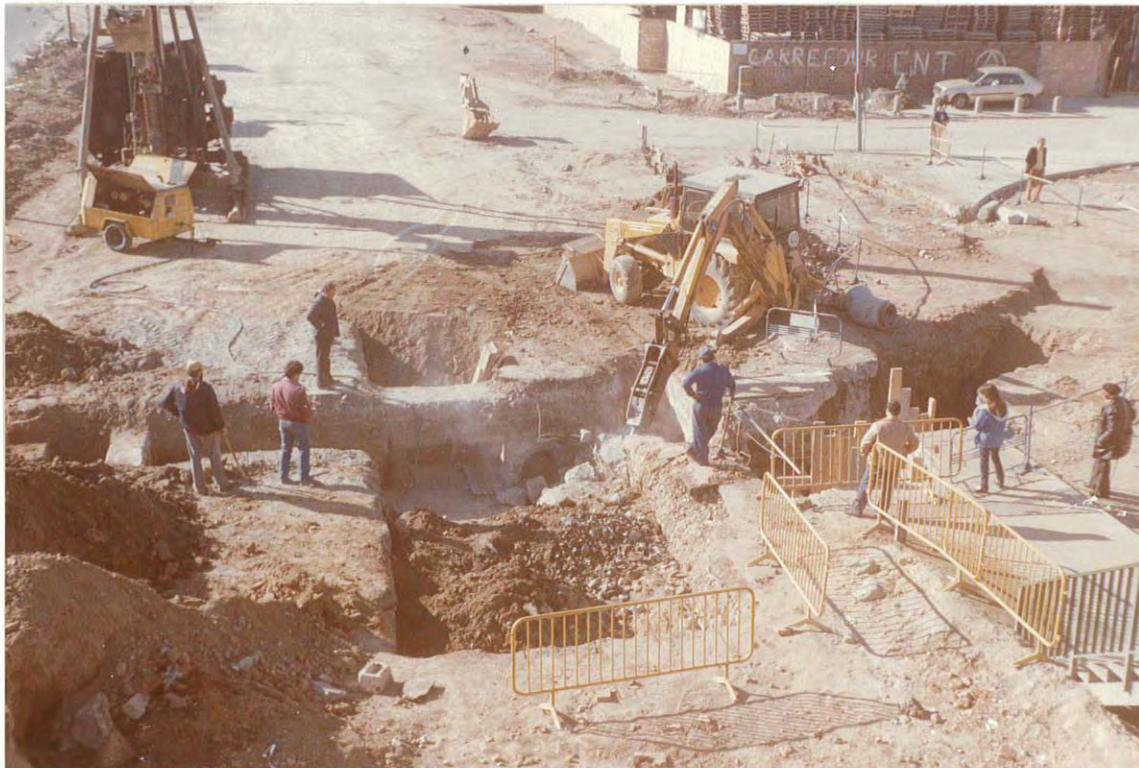
Figura 2. Obras de construcción de los túneles de los Ferrocarriles de la Generalidad.

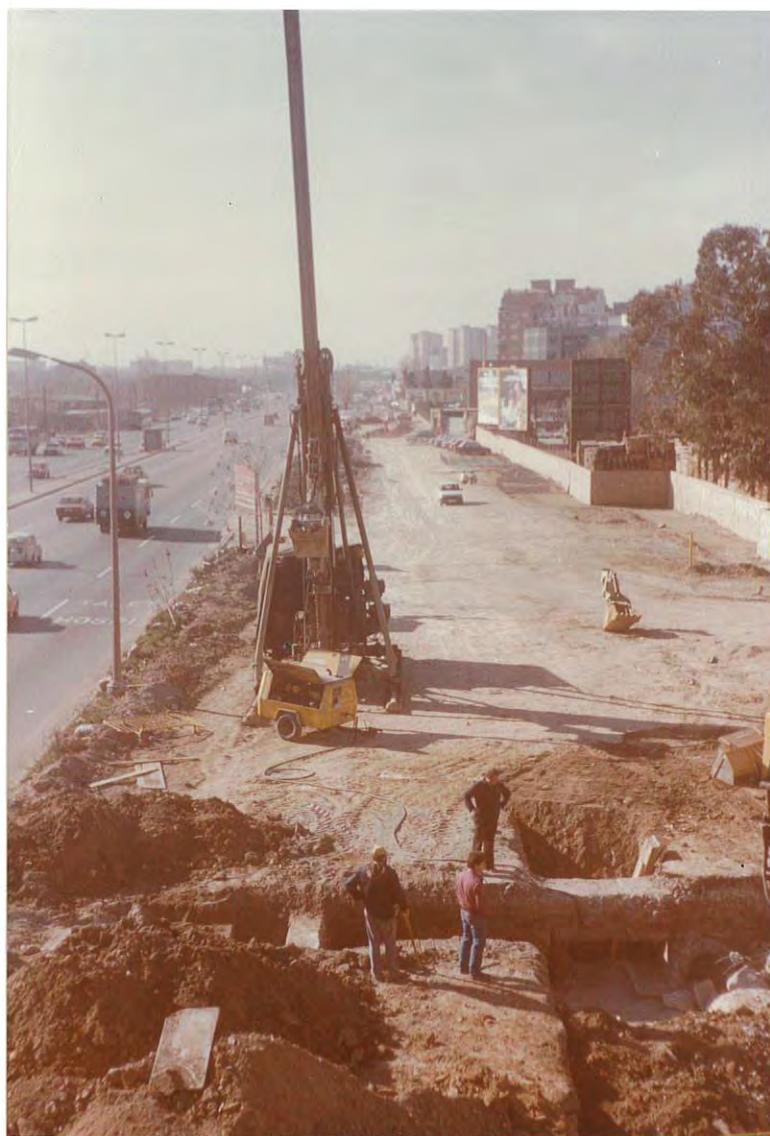
Figura 3. Vista general de las obras de construcción de los túneles de los Ferrocarriles de la Generalidad.

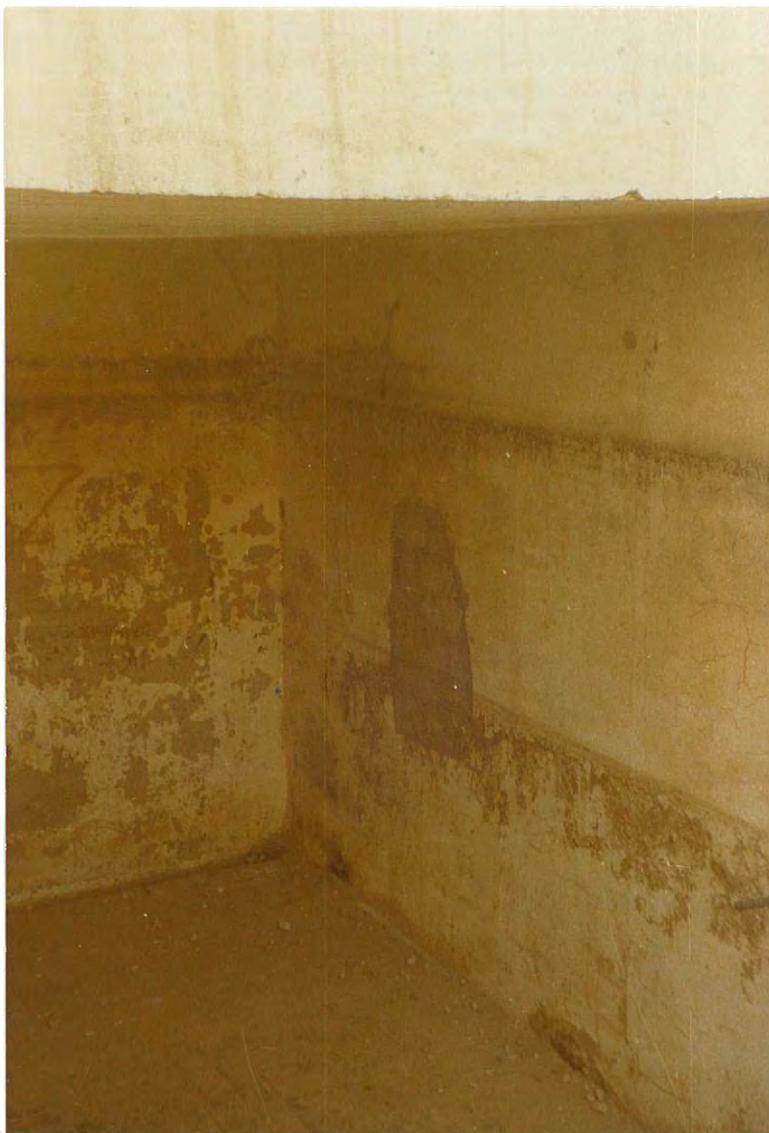
Figura 1. Vista del paso subterráneo para peatones que quedó completamente inundado.

Aparentemente, los túneles actúan de dique de contención de las aguas subterráneas, elevando el nivel freático y disminuyendo así la capacidad de infiltración del terreno, lo que ocasiona la acumulación del agua en la superficie de la zona afectada.

La elevación del nivel freático provocó la rotura de tramos considerables de alcantarillado, reduciendo todavía más la capacidad de desagüe de la red.

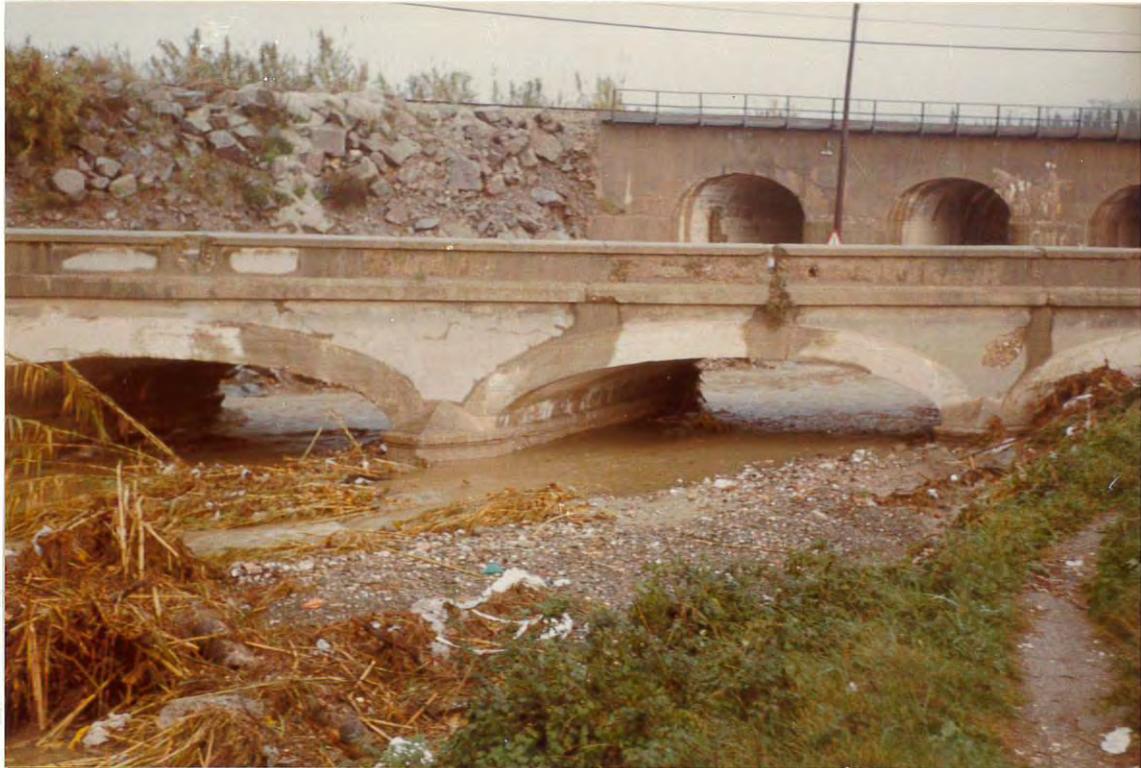
Figura 1. Sección útil y estado actual del cauce.

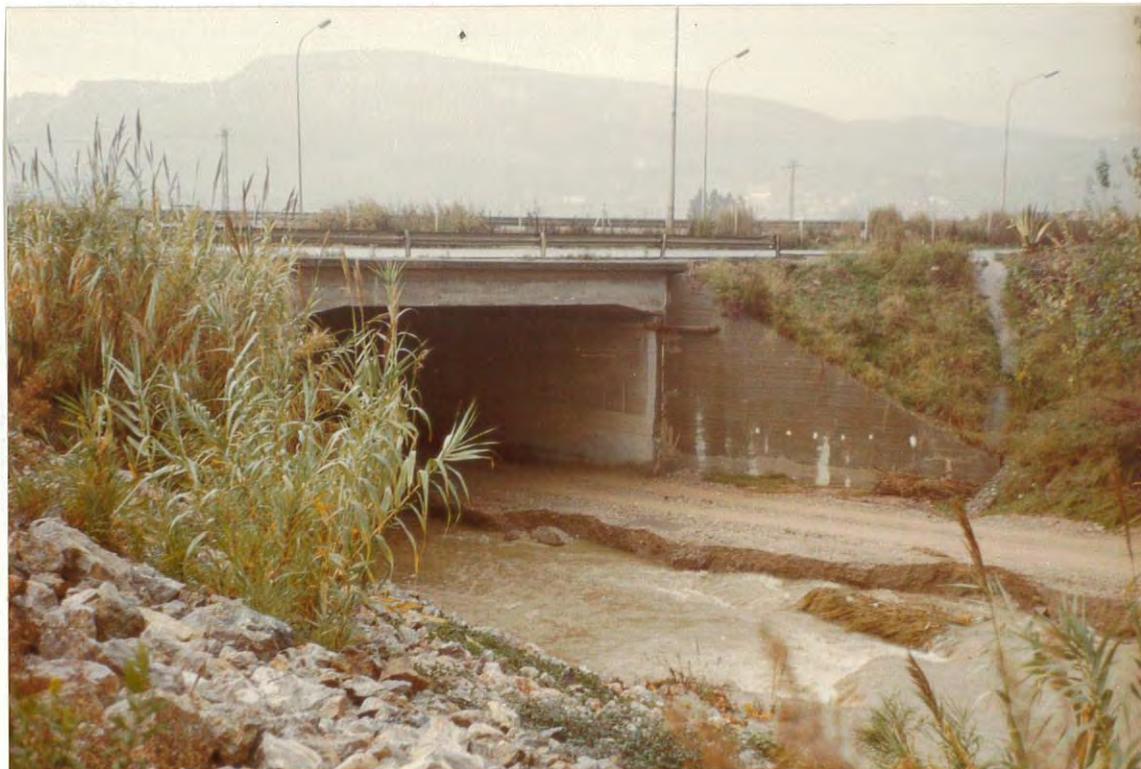
Figura 2. Nivel alcanzado por el agua a su paso por debajo de la Autopista A-2

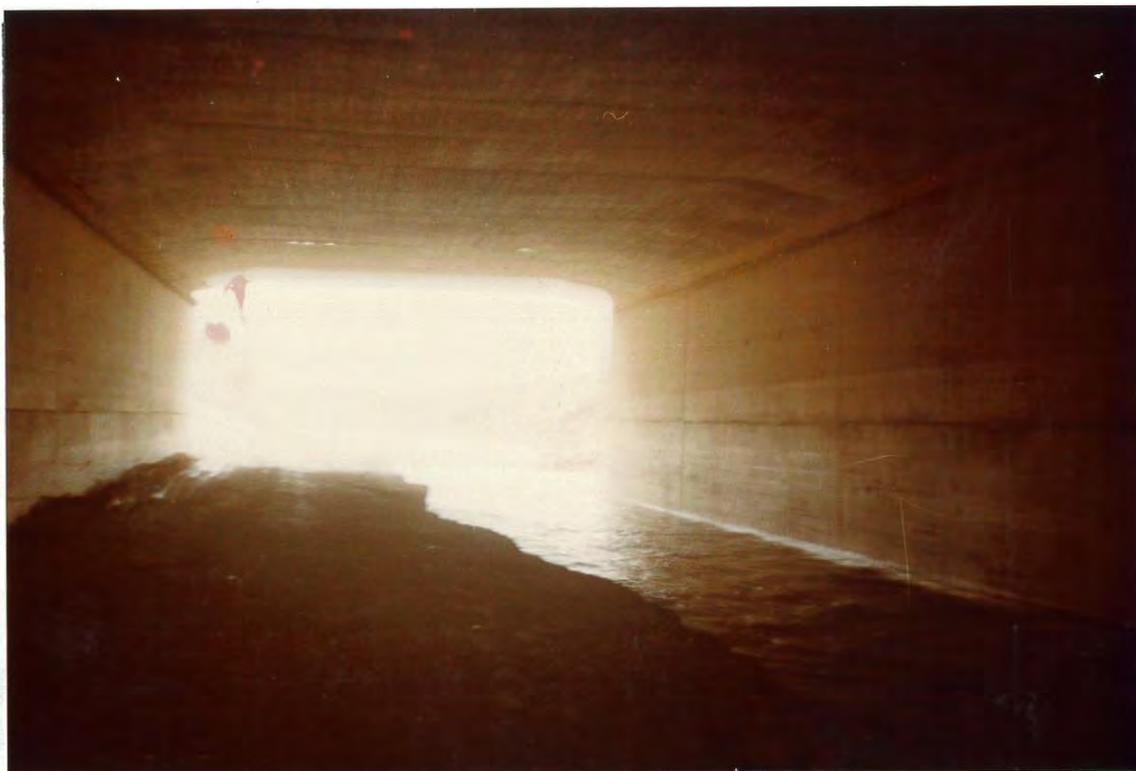
Figura 3. Altura alcanzada por las aguas y erosión producida en el cauce de la riera de Vallvidrera, bajo el puente de la Autopista A-2.

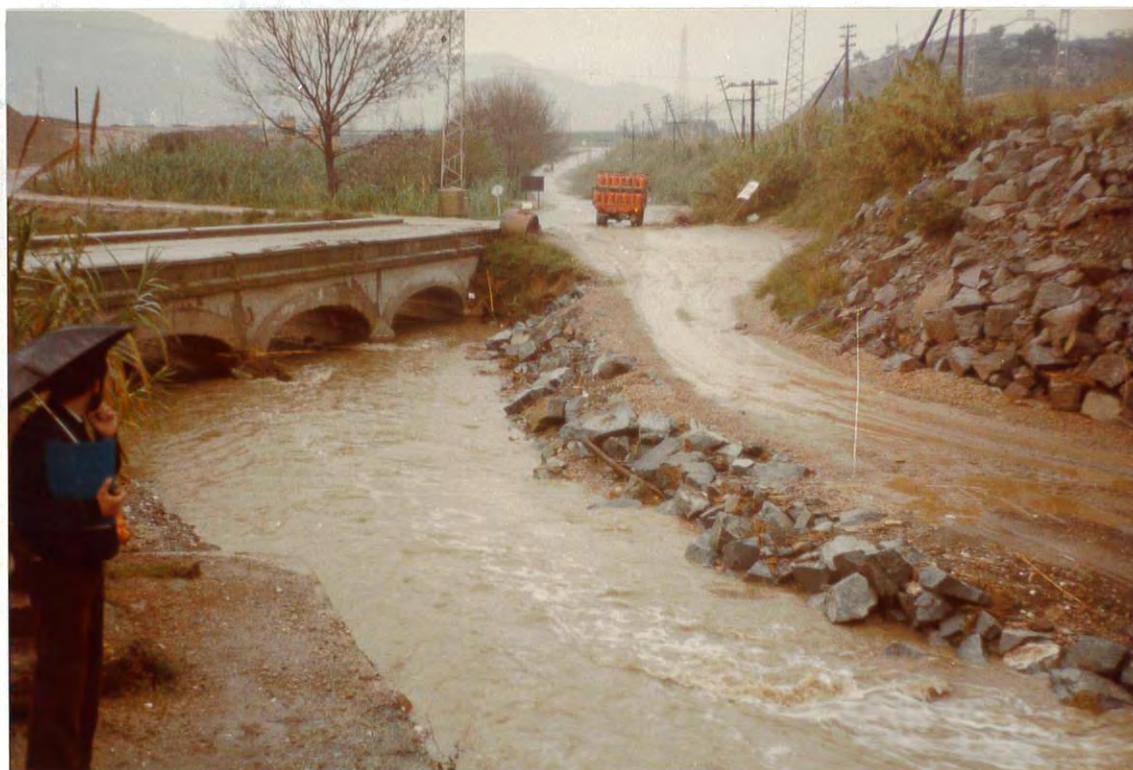
Figura 4. Puente de la carretera de Caldas de Montbuí a Molins de Rei. Taponamiento del vano derecho y reducción del cauce por acceso a polígono industrial.

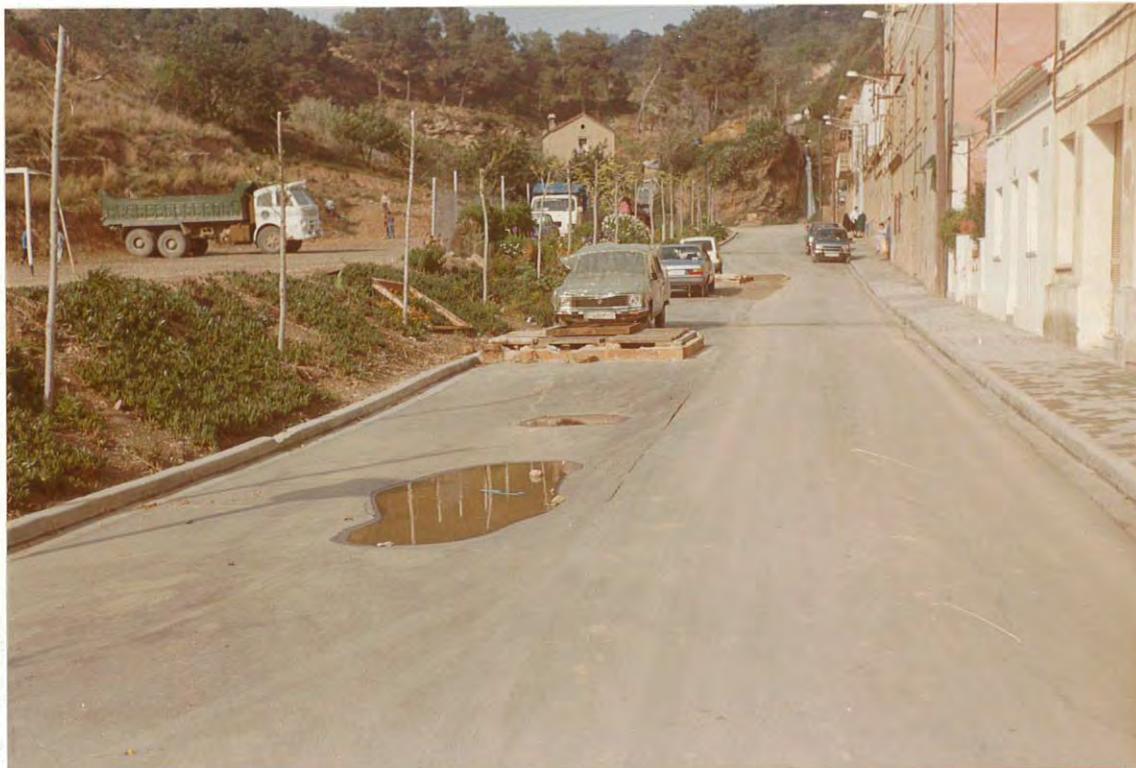
Figura 1. Hundimiento de la calle de la Riera d'en Bonet por excesiva humedad del firme.

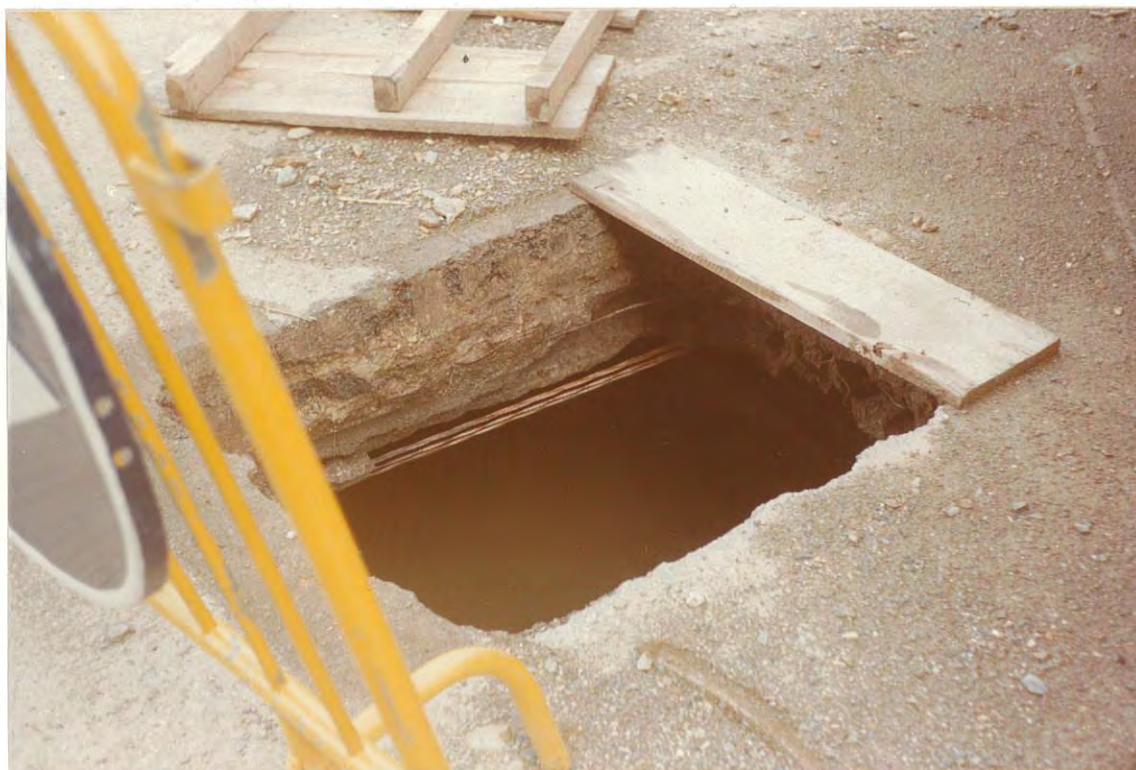
Figura 2. Orificio practicado para la limpieza de los arrastres acumulados en el cauce rectangular de la riera.
