ESTUDIO DE LAS INUNDACIONES OCURRIDAS EN  
LA CORPORACION METROPOLITANA DE BARCELONA  
DURANTE LAS LLUVIAS DE LOS  
DIAS 6 Y 7 DE NOVIEMBRE DE 1983

Anejo 2  
Tomo 1

Departamento de Ingeniería Sanitaria y Ambiental  
ETS de Ingenieros de Caminos, Canales y Puertos  
Universidad Politécnica de Cataluña

Barcelona, septiembre de 1985

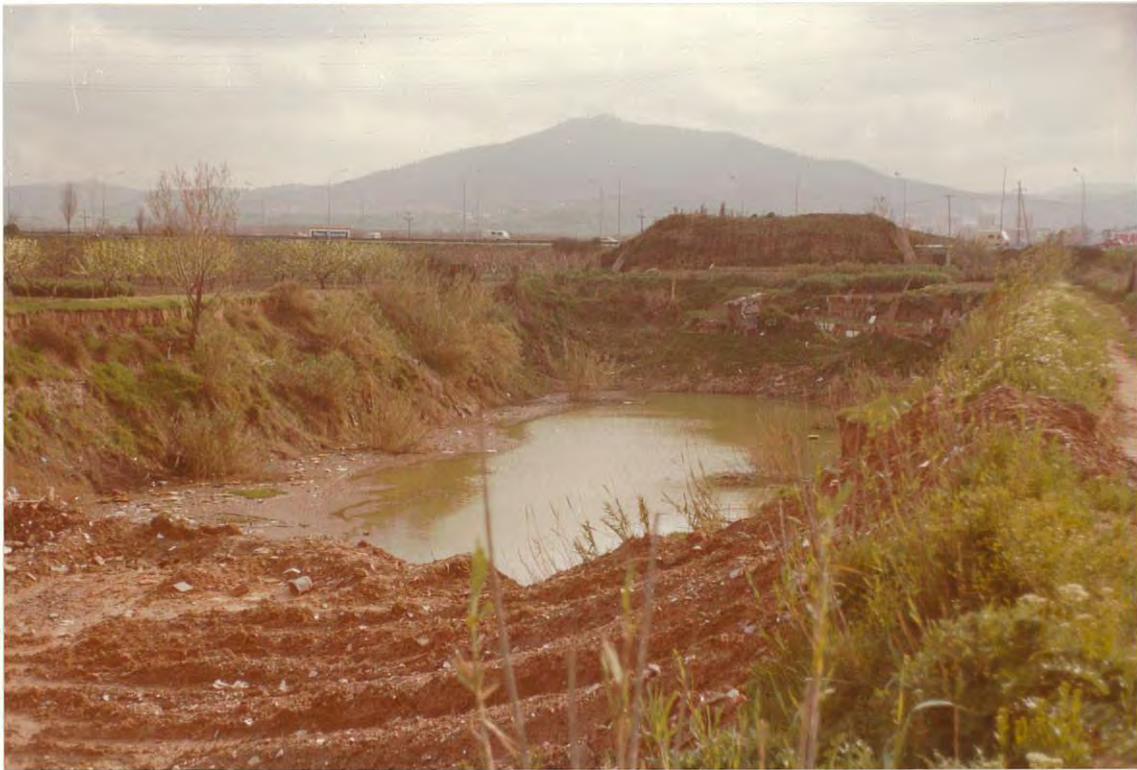
Estas actuaciones irregulares han provocado además la desaparición del cauce natural de la riera, que actualmente desemboca en la excavación existente, la rotura de diversos canales de riego, y la inestabilidad de los terrenos de cultivo contiguos.

Figura 3. Excavación producida por la extracción de áridos.

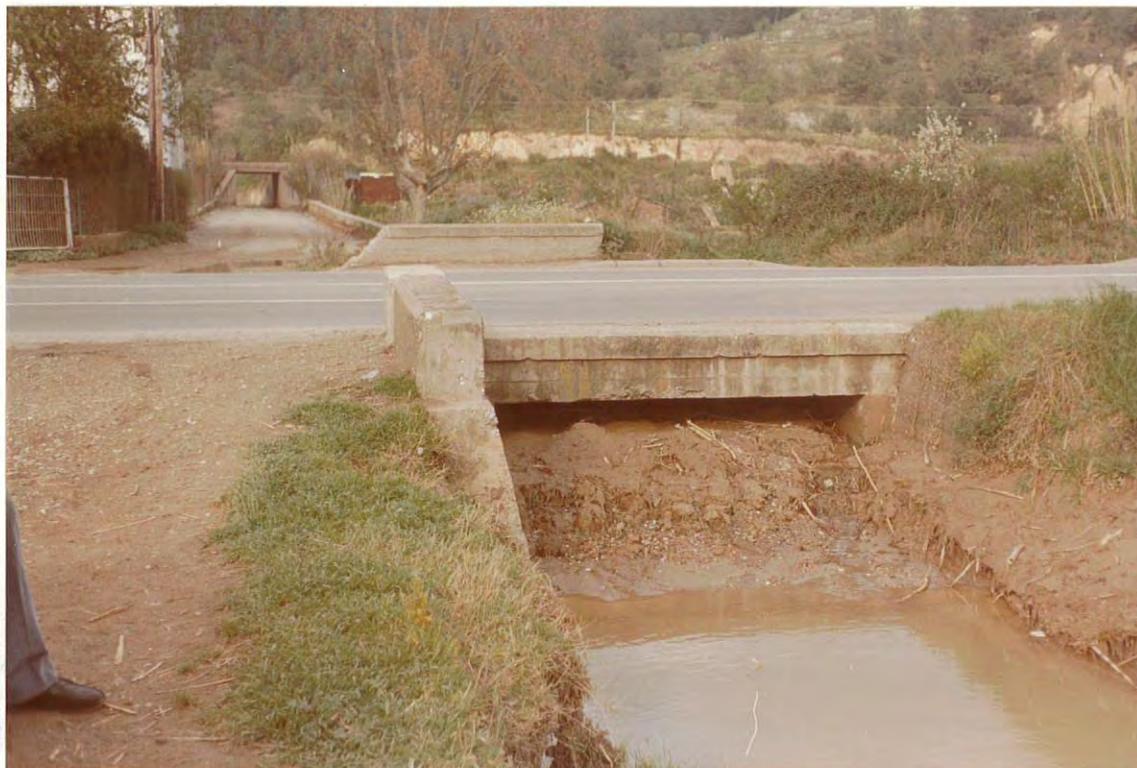
Figura 1. Cauce de la riera en el cruce con la carretera nacional N-II.

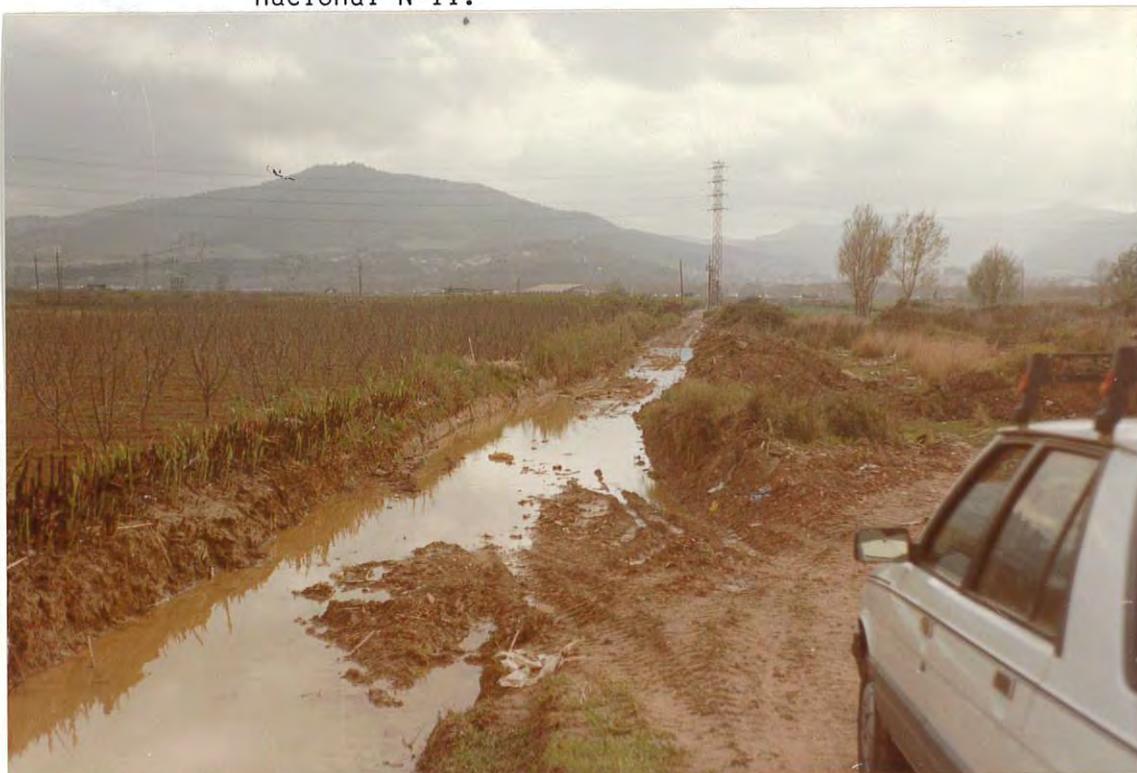
Figura 2. Cauce de la riera aguas abajo de la carretera nacional N-II. Observe la sobreelevación respecto a los terrenos contiguos.

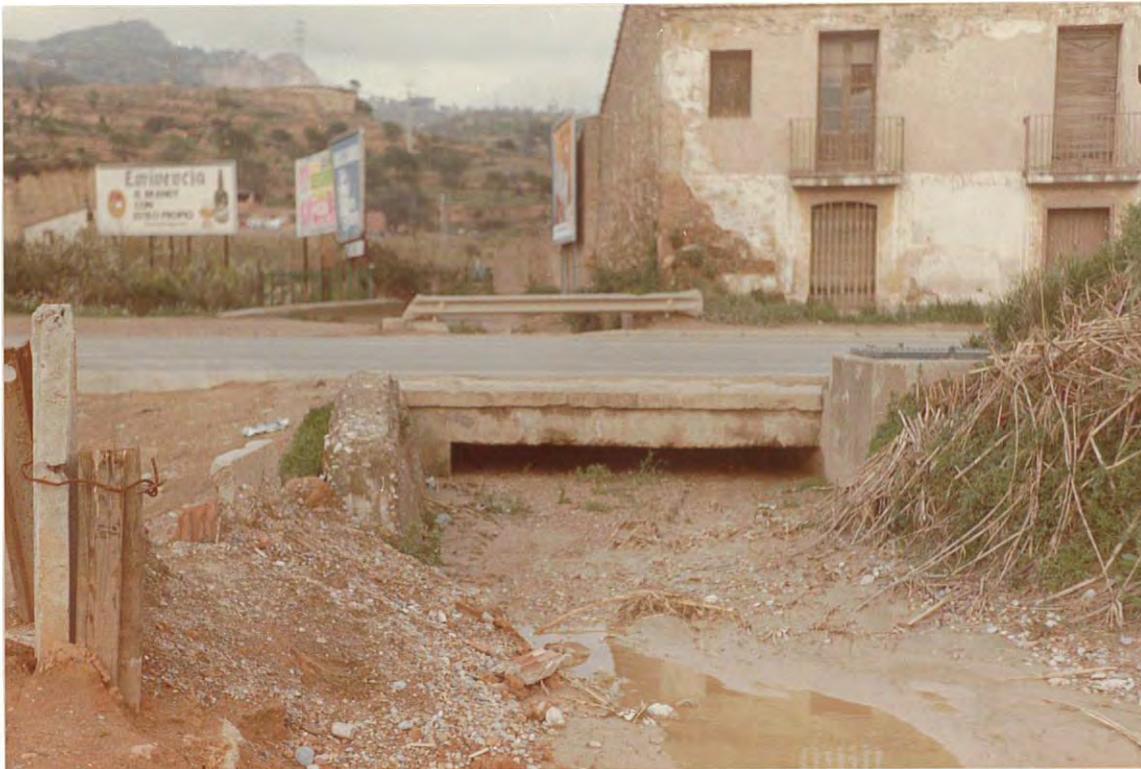
Figura 1. Cauce de la riera en el cruce con la carretera nacional N-II.

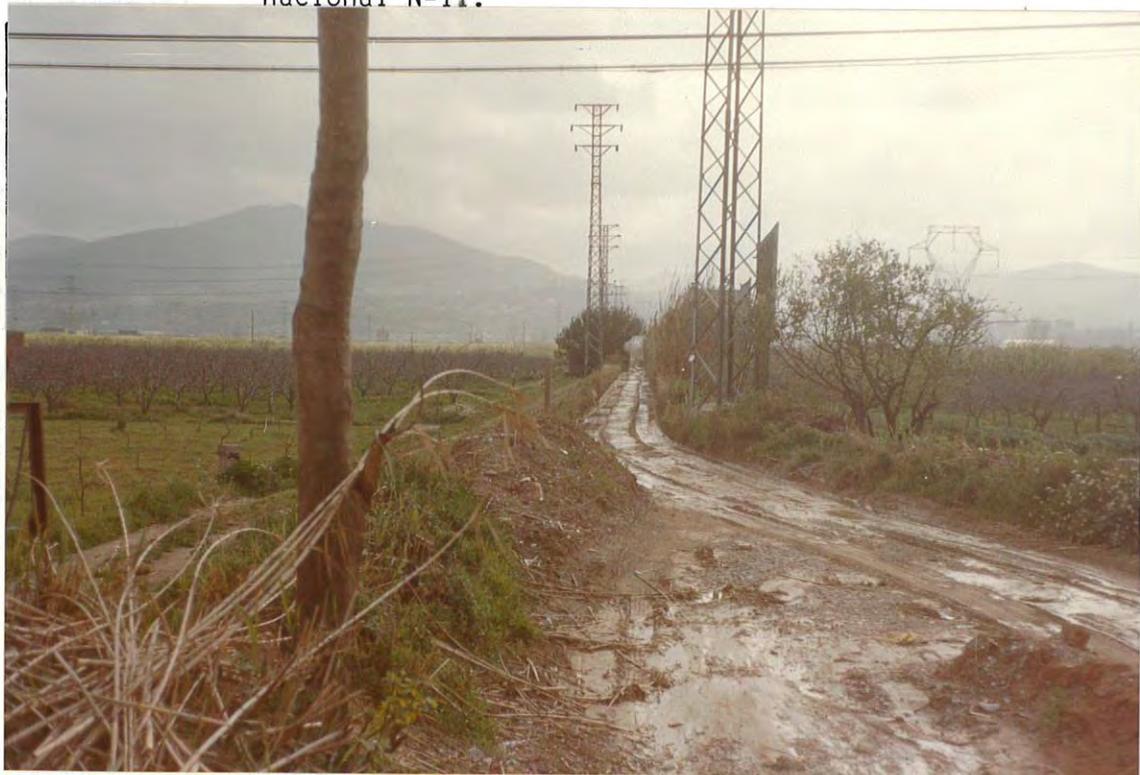
Figura 2. Cauce de la riera aguas abajo de la carretera nacional N-II, y nivel inferior de los terrenos contiguos.

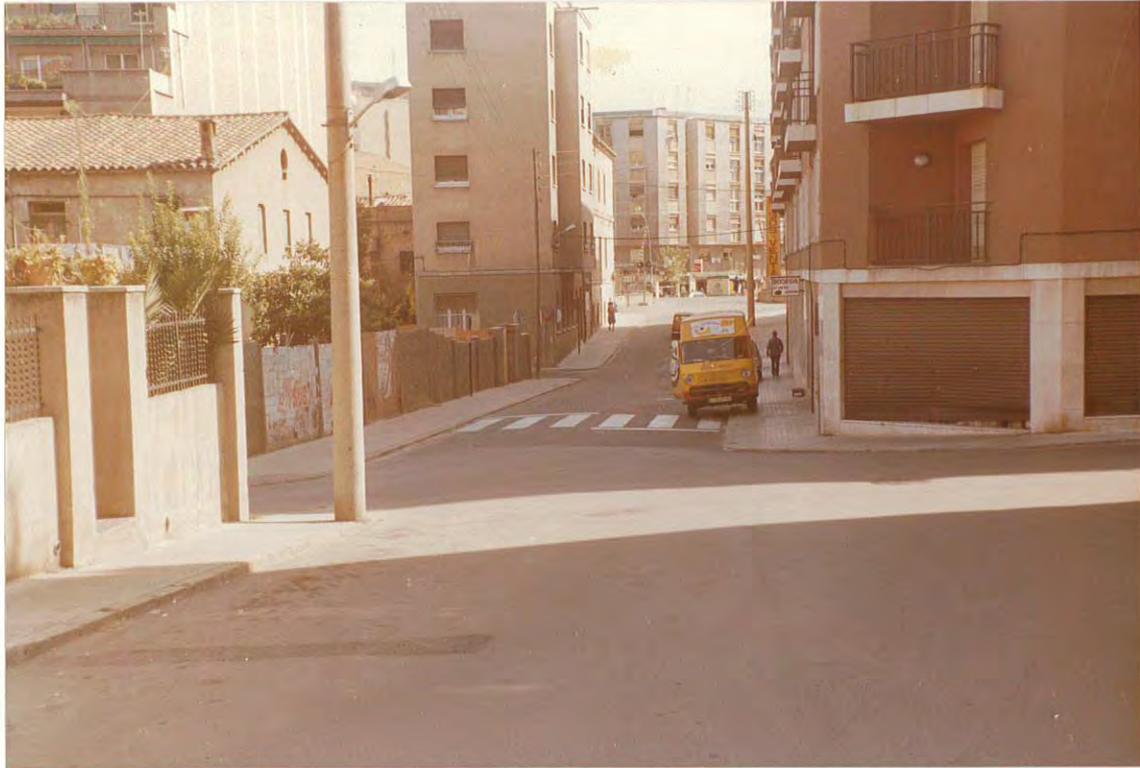
Figura 1. Confluencia de las calles Montiu, Leonor y Norte con la calle Pascual. Zona baja donde se acumulan las aguas de escorrentía.
