ESTUDIO DE LAS INUNDACIONES OCURRIDAS EN
LA CORPORACION METROPOLITANA DE BARCELONA
DURANTE LAS LLUVIAS DE LOS
DIAS 6 Y 7 DE NOVIEMBRE DE 1983

Anejo 2
Tomo 2

Departamento de Ingeniería Sanitaria y Ambiental
ETS de Ingenieros de Caminos, Canales y Puertos
Universidad Politécnica de Cataluña

Barcelona, septiembre de 1985

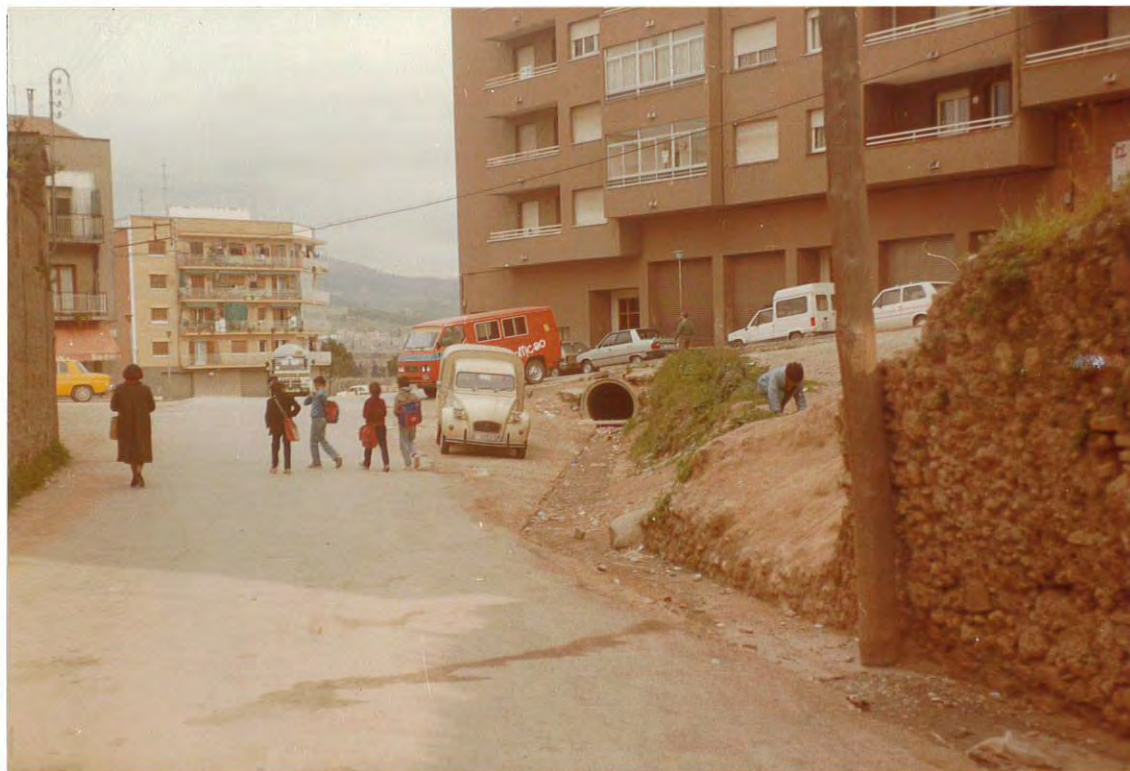
El cauce natural de la riera es utilizado como calle en el tramo situado bajo el puente de la carretera nacional N-II. Al ser este el punto más bajo de la zona, el agua se acumula hasta alcanzar el nivel del desagüe existente, situado 50 m aguas abajo del paso inferior.

Figura 1. Conducción de desagüe con cota superior a la del cauce de la riera bajo el puente.

La solución de las inundaciones de esta vaguada requiere la construcción de una rejilla-sumidero que recoja las aguas de escorrentía, y de una conducción que las vierta al cauce natural de la riera, situado 200 m aguas abajo del puente de la carretera nacional N-II.

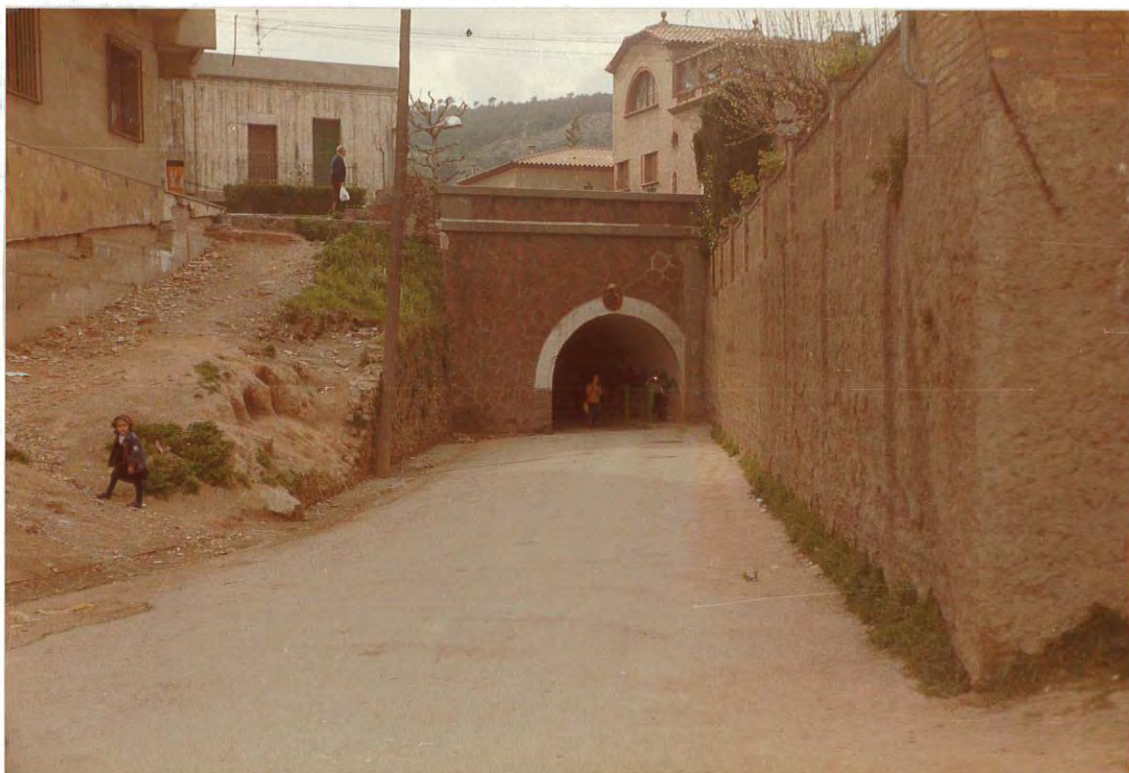
Figura 2. Puente bajo la carretera nacional N-II cuya falta de desagüe provoca la inundación de la zona.

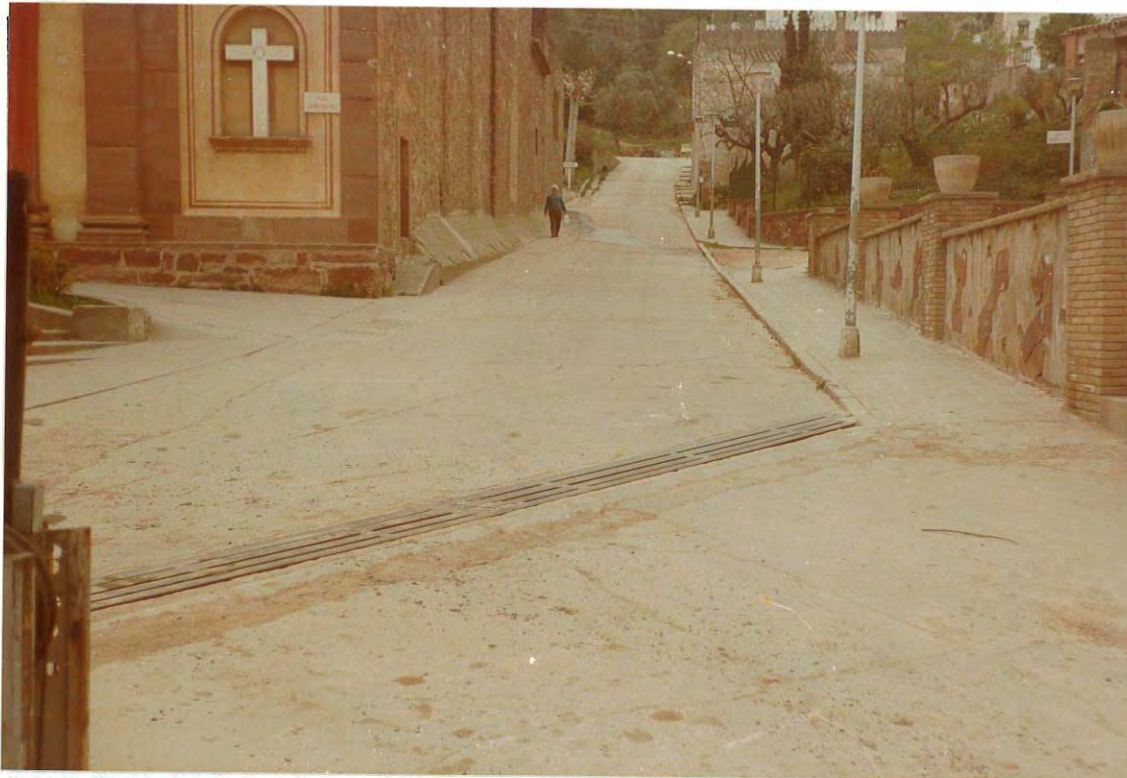
El cruce de esta riera con la vía del ferrocarril se resuelve con una rejilla-sumidero. Sin embargo, los materiales arrastrados por las fuertes lluvias obstruyeron la rejilla, lo que originó la inundación de la vía férrea, entre la estación de ferrocarril y la riera dels Ases.

Figura 1. Vista de la riera, con la rejilla en primer plano.

Por consiguiente, una posible solución a las inundaciones producidas en las proximidades de la vía férrea consistiría en disponer una rejilla-sumidero en el término de la zona forestal, desde donde las aguas discurrirían entubadas hasta llegar a la rejilla actual, situada 300 m aguas abajo.

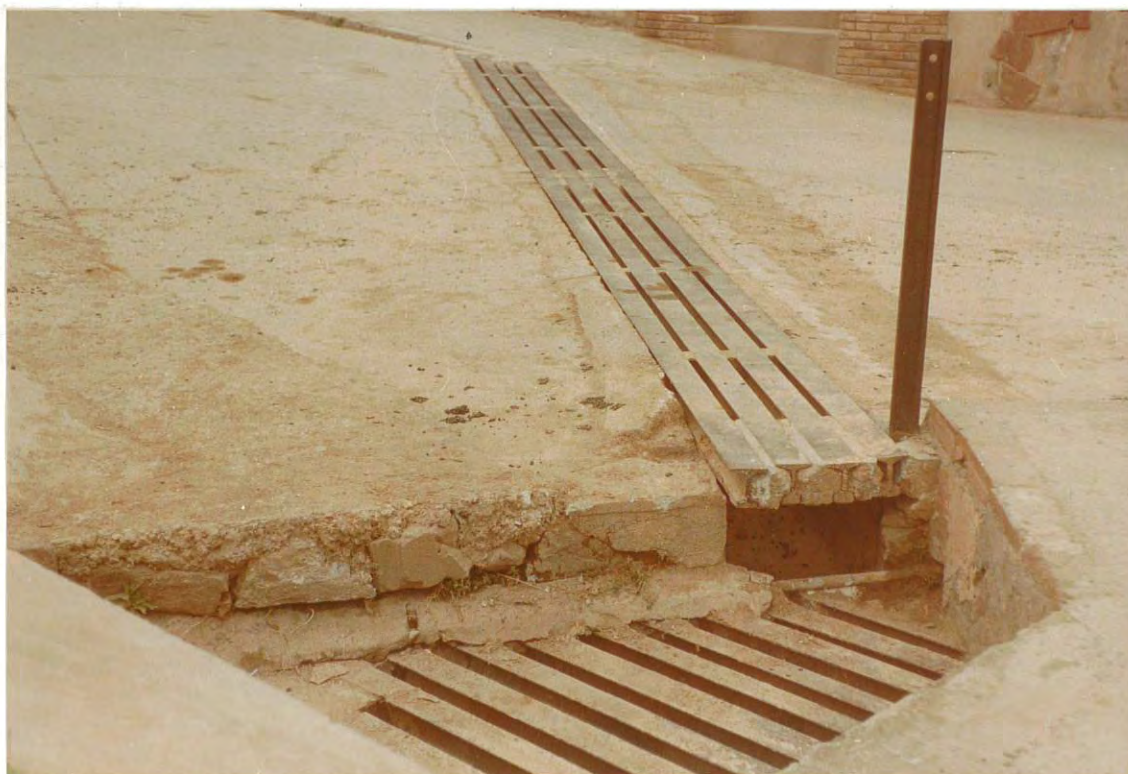
Figura 2. Sumidero existente aguas arriba de la vía férrea.

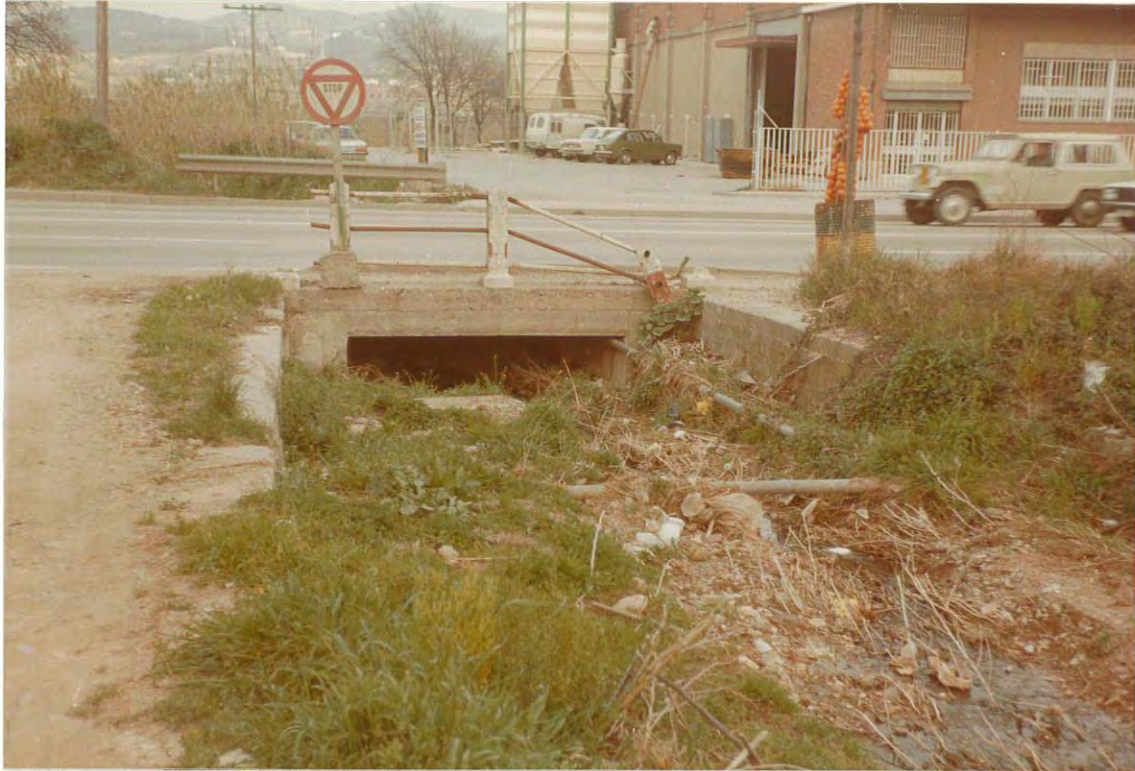
Por otra parte, la acumulación de acarreos en la embocadura de la canalización de la riera, bajo el puente de la carretera nacional N-II, ocasionó una notable reducción de su capacidad de desagüe, provocando el desbordamiento de la riera que afectó a la carretera nacional.

Figura 1. La riera a su paso bajo la carretera nacional N-II.

Una posible solución a esta causa de inundaciones consistiría en encauzar la riera desde el puente del ferrocarril hasta aguas abajo de la carretera nacional N-II, evitando así la acumulación de tierras y maleza, causa inmediata de las inundaciones sufridas durante las fuertes lluvias.

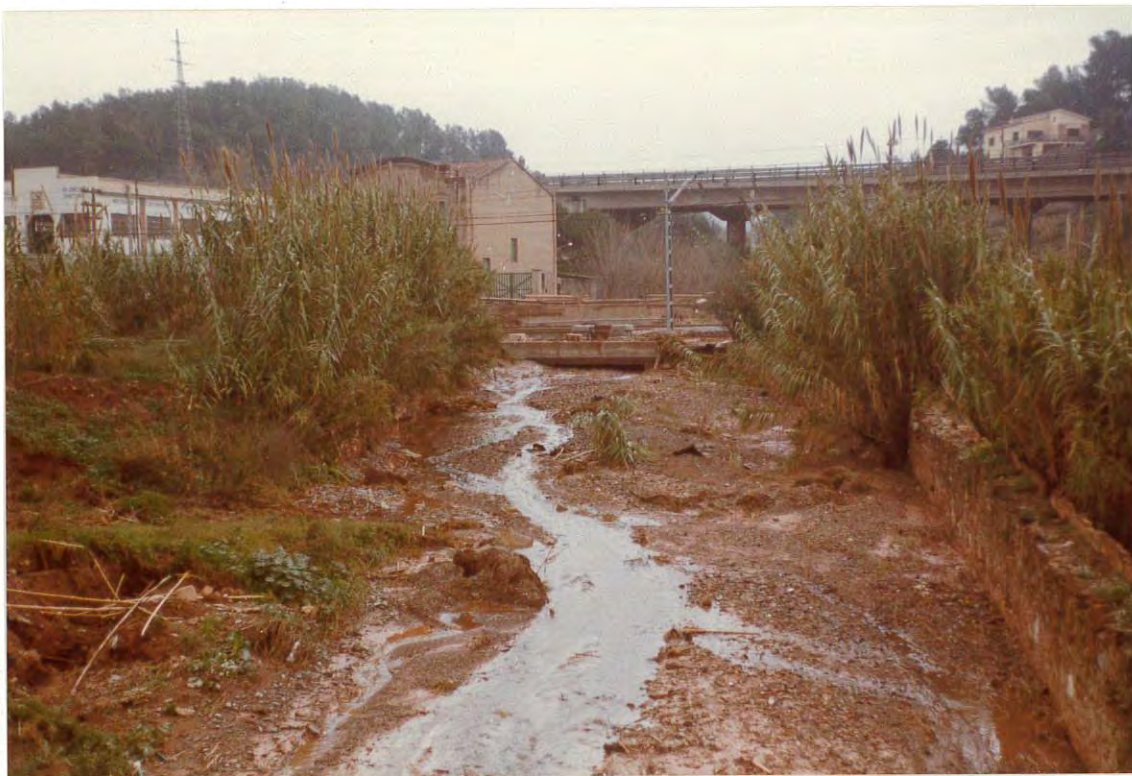
Las aguas de escorrentía pasaron por encima del puente nuevo de RENFE, al ser totalmente insuficientes los 0,30 m de altura libre de que dispone. Como muestra de la gran restricción hidráulica que este puente representa para la riera, baste señalar que los muros de encauzamiento construidos con anterioridad tienen 2 m de altura sobre el lecho actual de la riera.

Figura 1. El puente de RENFE que provocó el desbordamiento.

La solución definitiva para estas inundaciones consiste en elevar el puente nuevo de RENFE, al menos hasta el nivel a que está situado el puente antiguo.

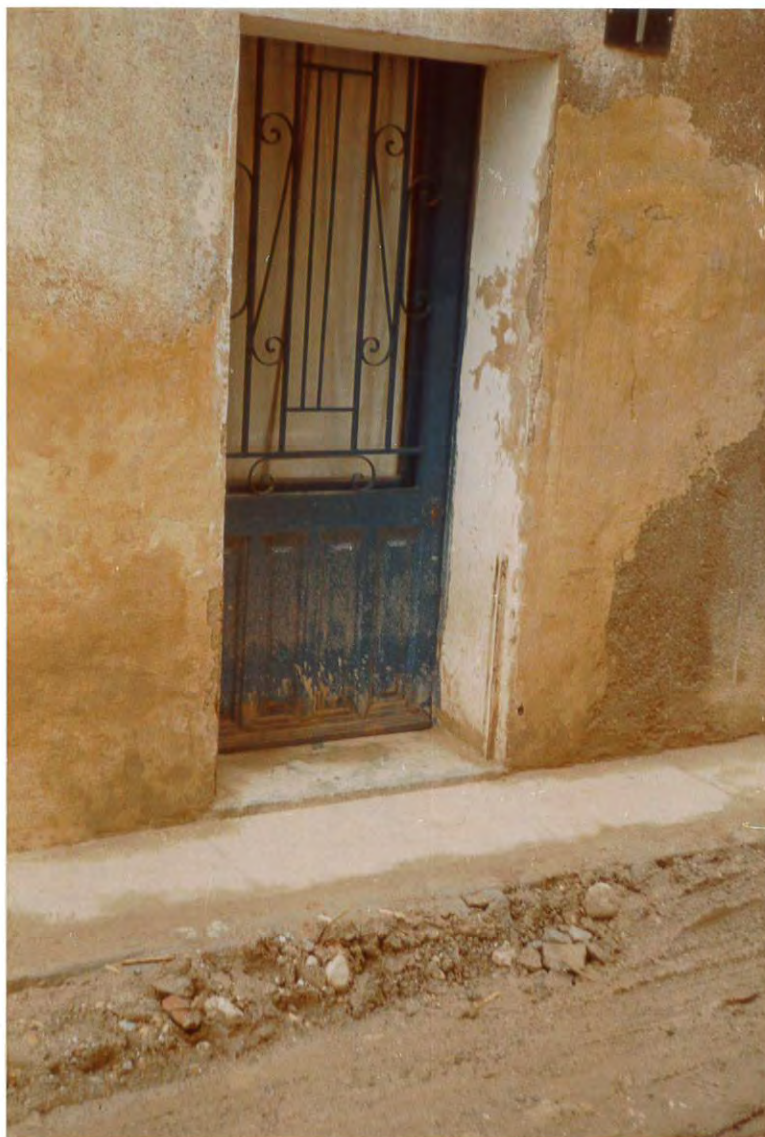
Figura 1. Altura alcanzada por el agua en la confluencia de la riera de las Argilas con la calle Brasil.

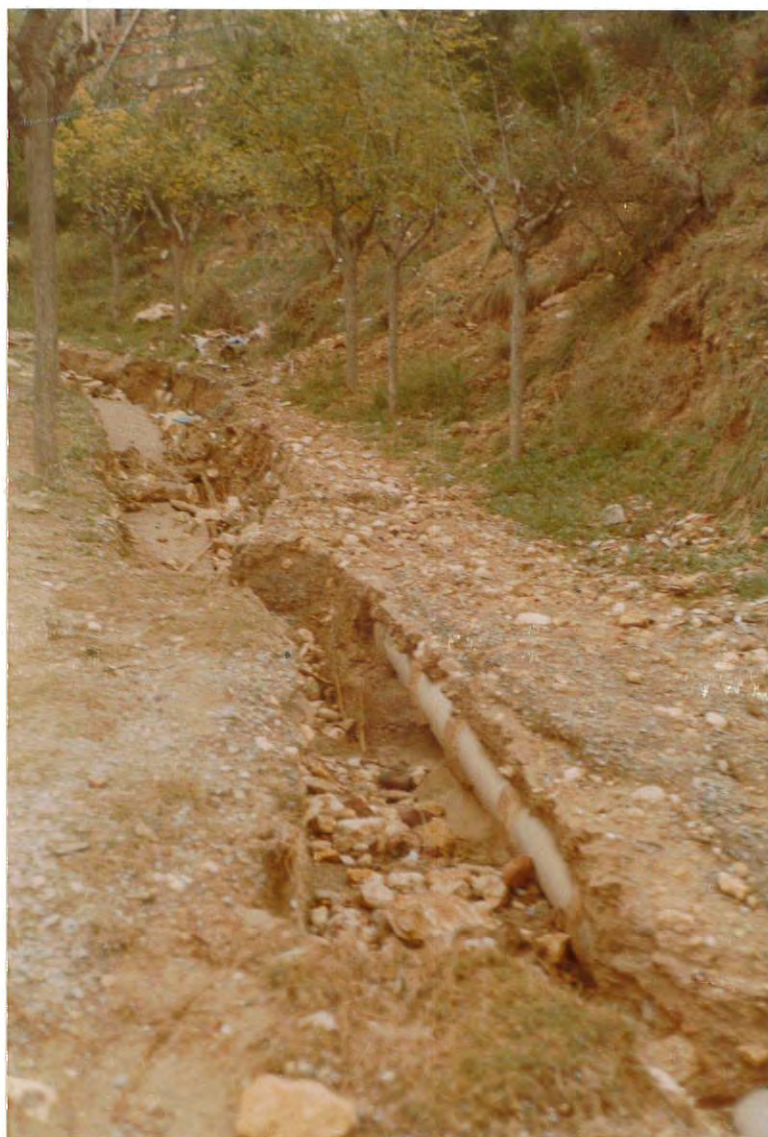
Por otra parte, la calle Brasil es prácticamente un torrente, debido a su fuerte pendiente y a la falta de pavimentación. Además, el colector de aguas pluviales que baja por esta calle está roto y obstruido, lo que obliga al agua a circular por la superficie. Como resultado de todo ello, la erosión de las aguas ha producido una zanja que en algunos puntos llega a ser de 1 m de ancho y 0,75 m de profundidad.

Figura 2. Estado en que quedó la calle Brasil.

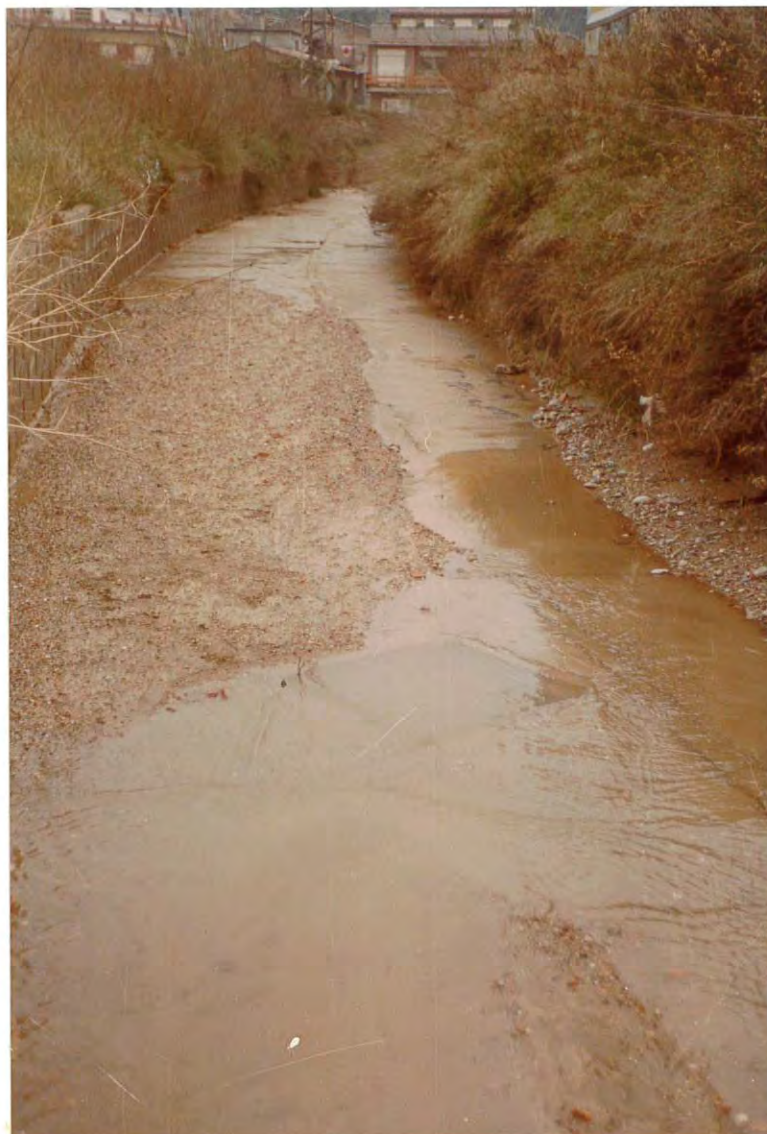
En primer lugar hay que señalar la insuficiente capacidad de desagüe de la riera debido a la escasa pendiente de su tramo canalizado.

Figura 3. Tramo encauzado de la riera de Les Argilas. Vertido de aguas residuales de una industria colindante.

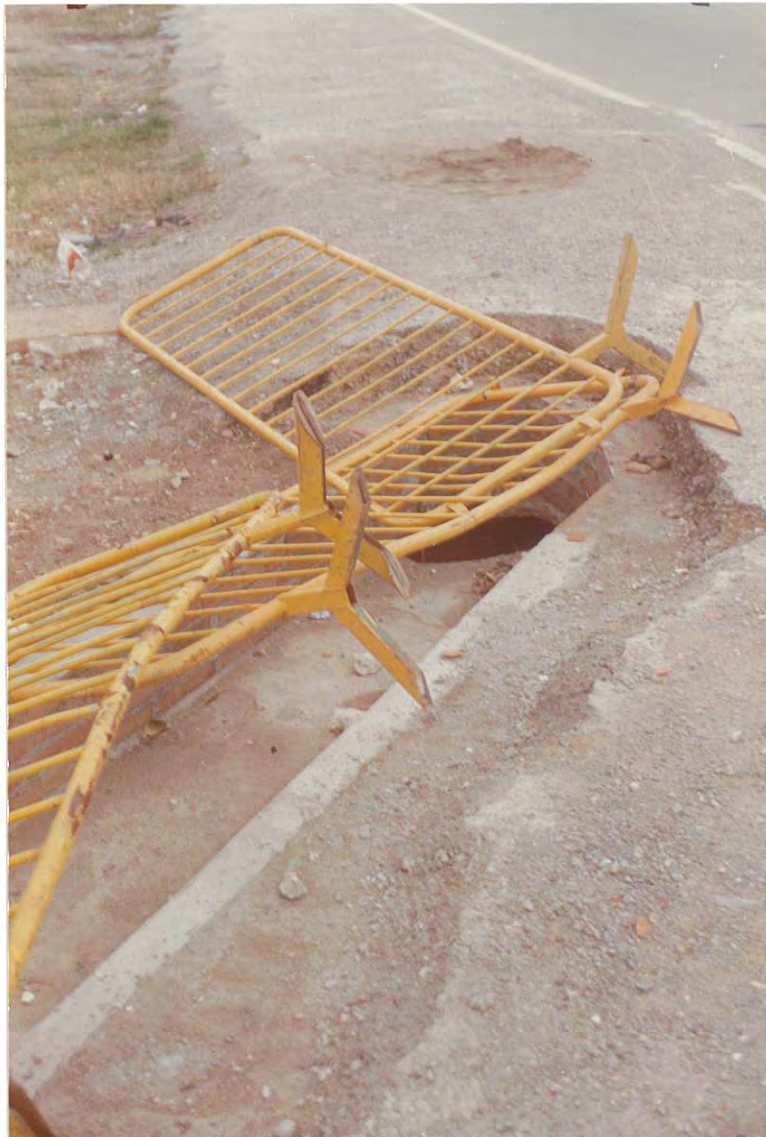
Figura 1. Desagüe provisional para remediar la inundación de las "Casas de la Seda".

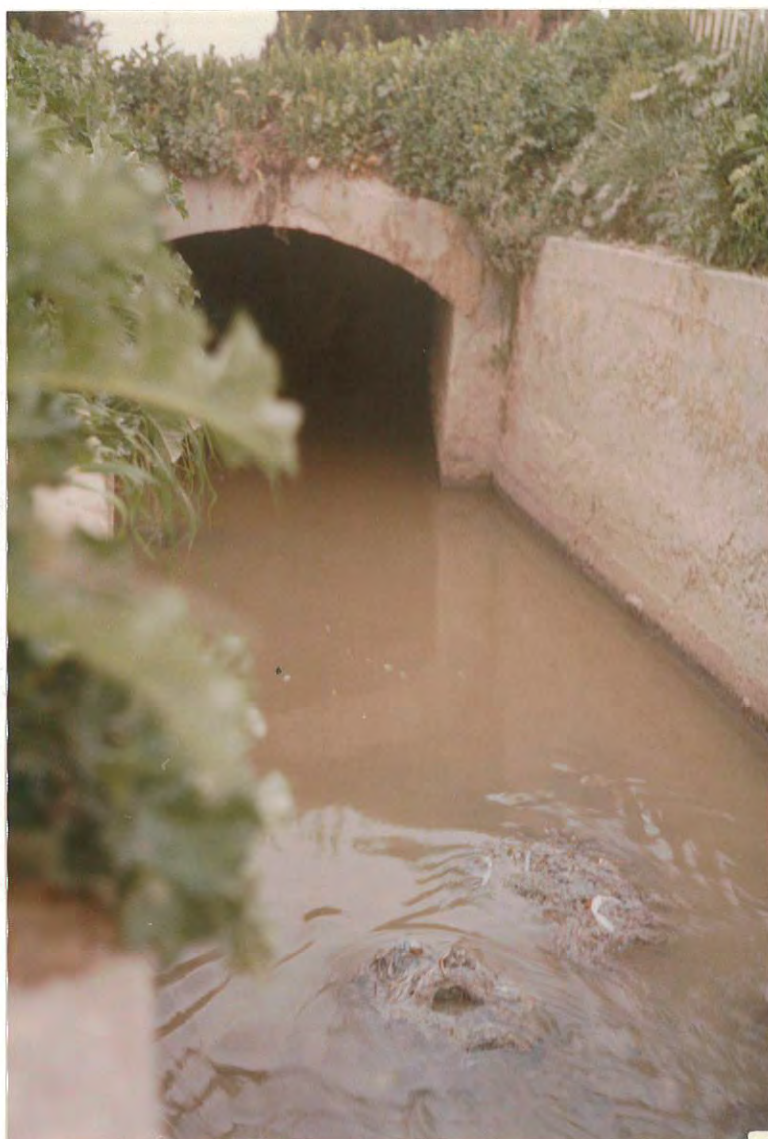
Figura 2. Capacidad actual del colector de la Bunyola.

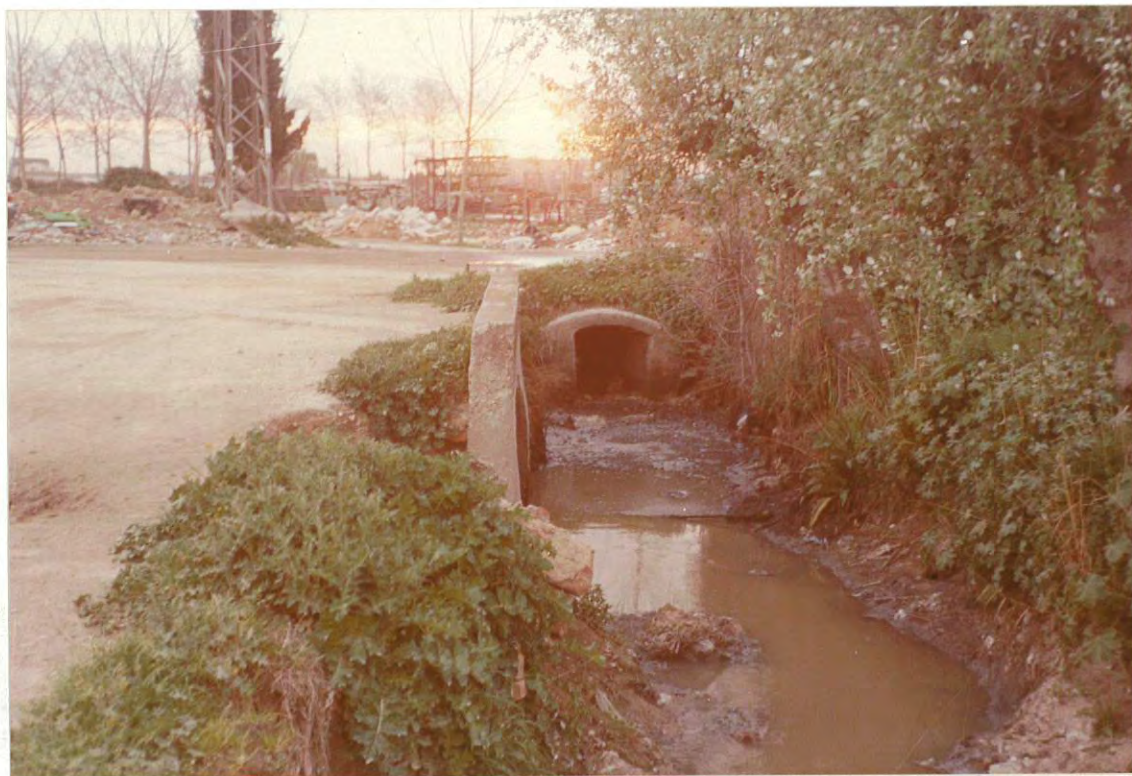
Figura 3. Unión del colector de la Marina con el colector de la Bunyola.

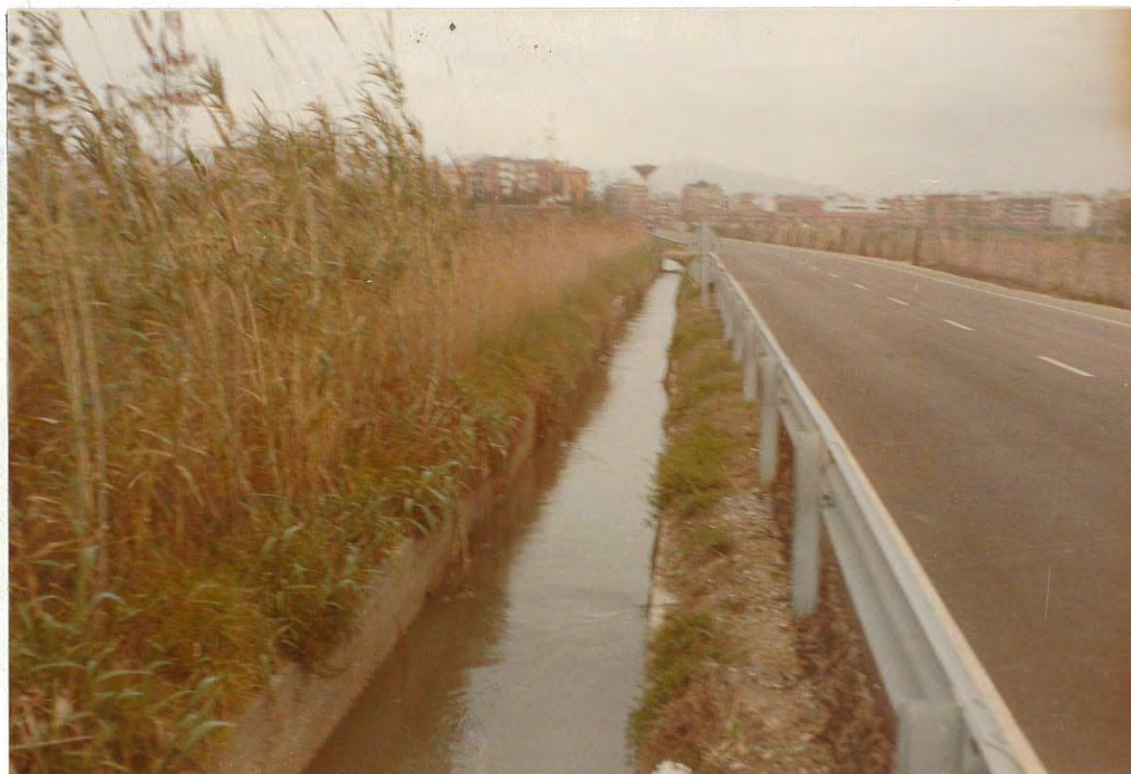
Figura 4. Capacidad actual del colector de la Av. de la Aviación.

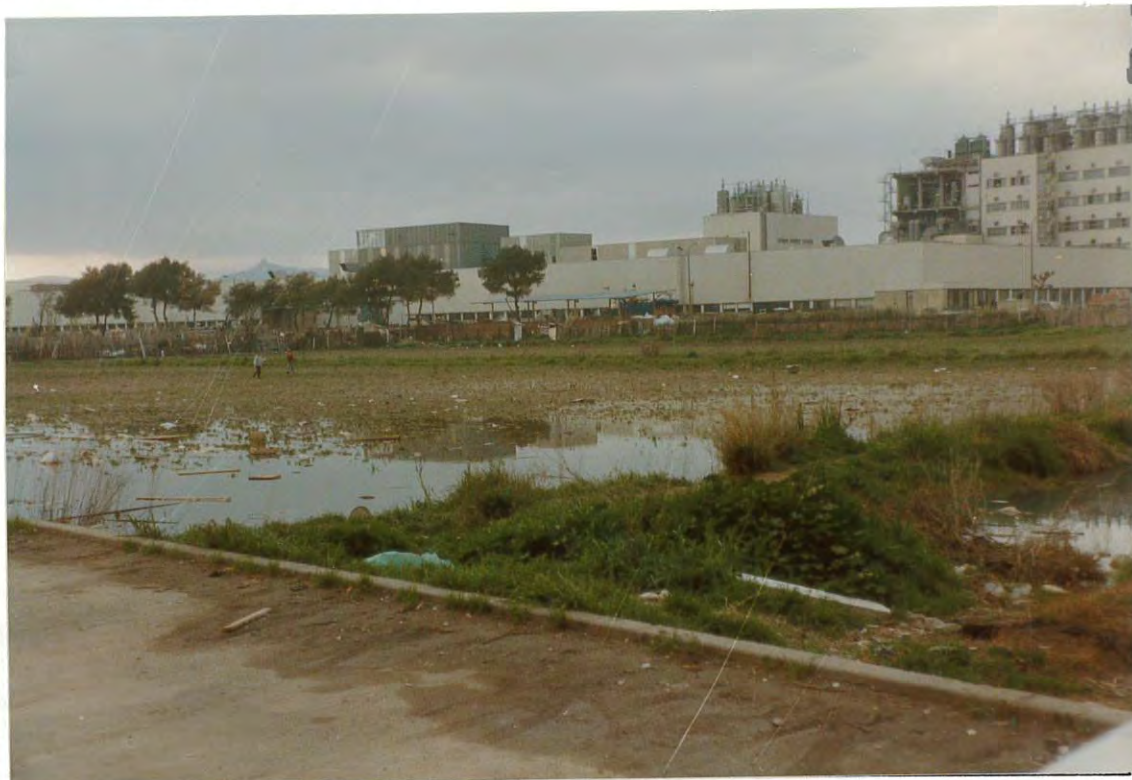
Figura 5. Inundaciones causadas por el canal de la Av. del Remolar, entre la Autovía de Castelldefels y el casco urbano.

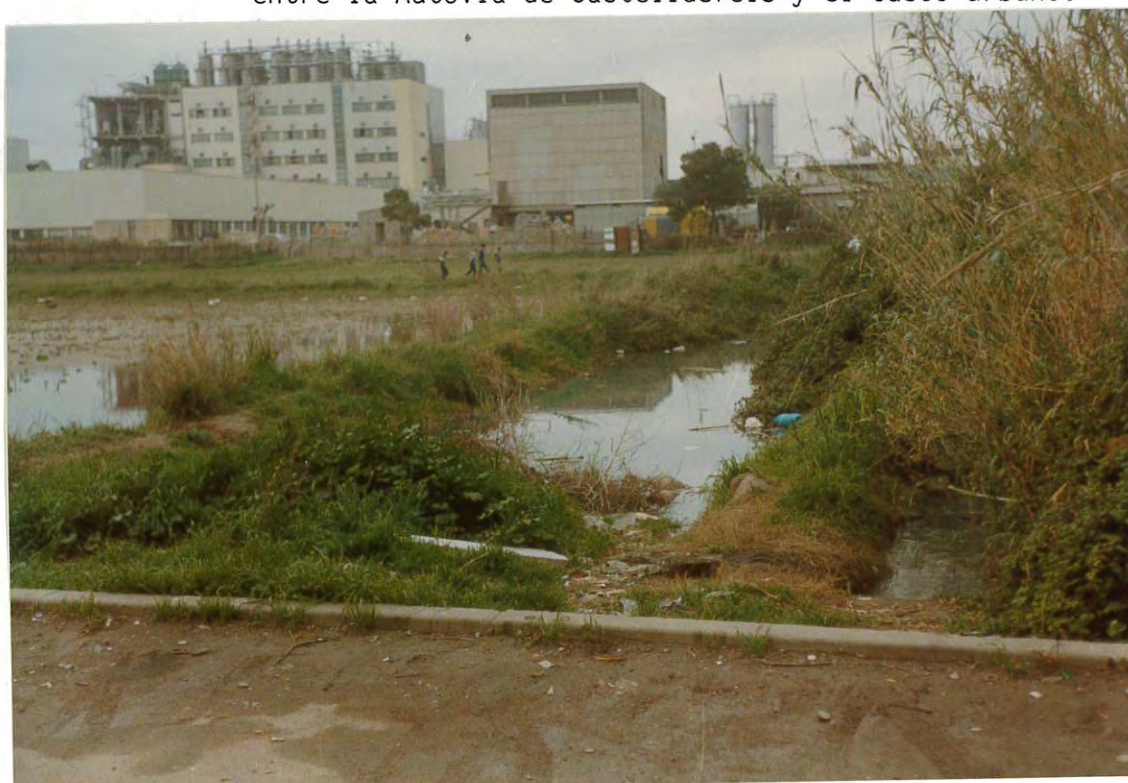
Figura 6. Canal de la Av. del Remolar, y zonas colindantes inundadas.

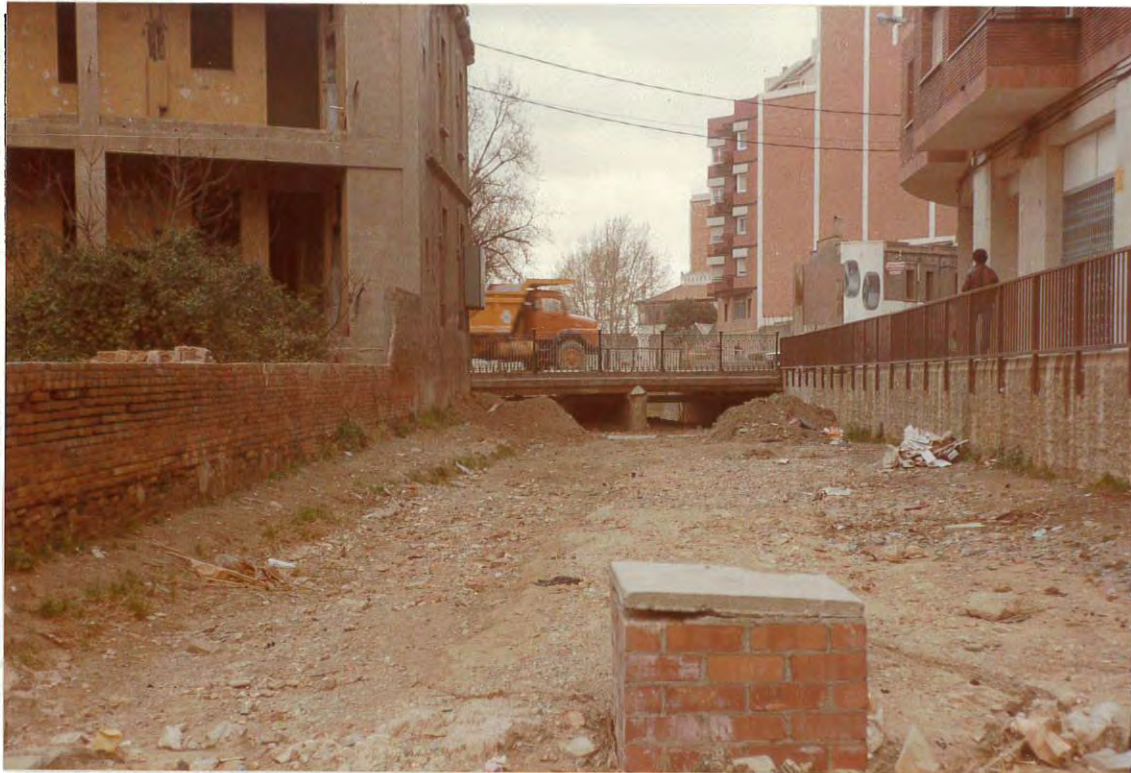
Figura 1. Calado actual de la riera a su paso por la carretera de Sant Vicenç dels Horts a Sant Boi de Llobregat.

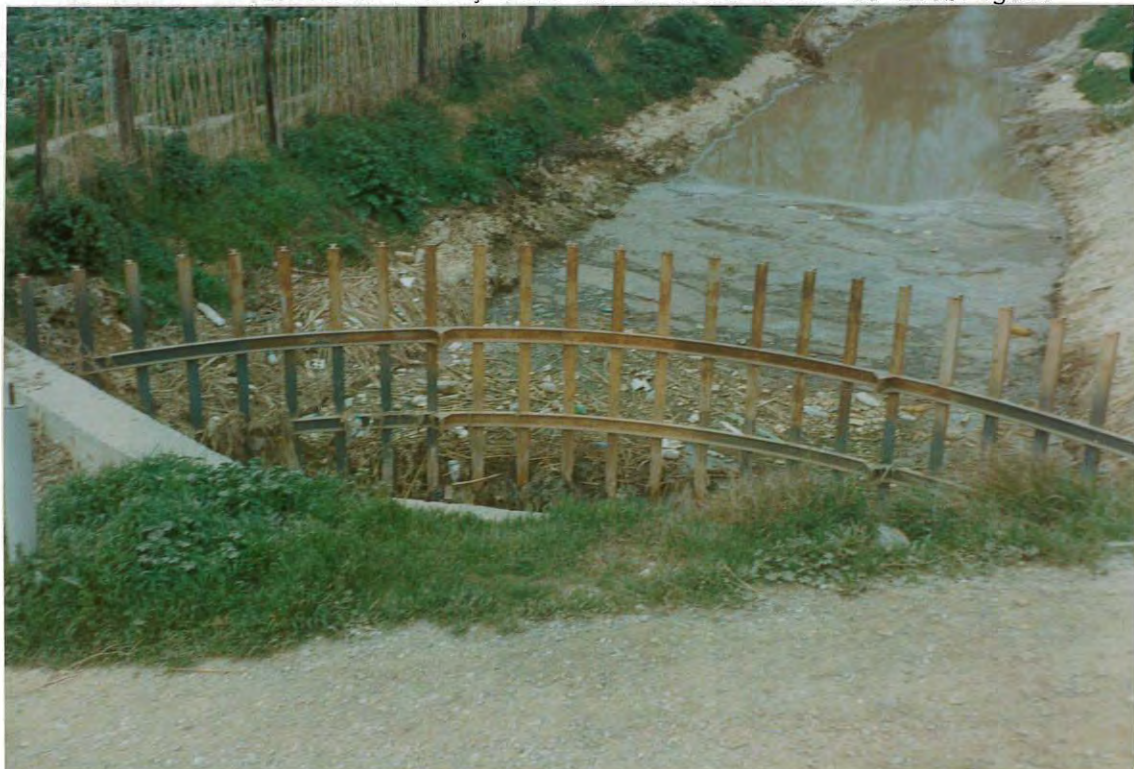
Figura 2. Reja de protección de las clapetas existentes en la desembocadura de la riera en el río Llobregat.

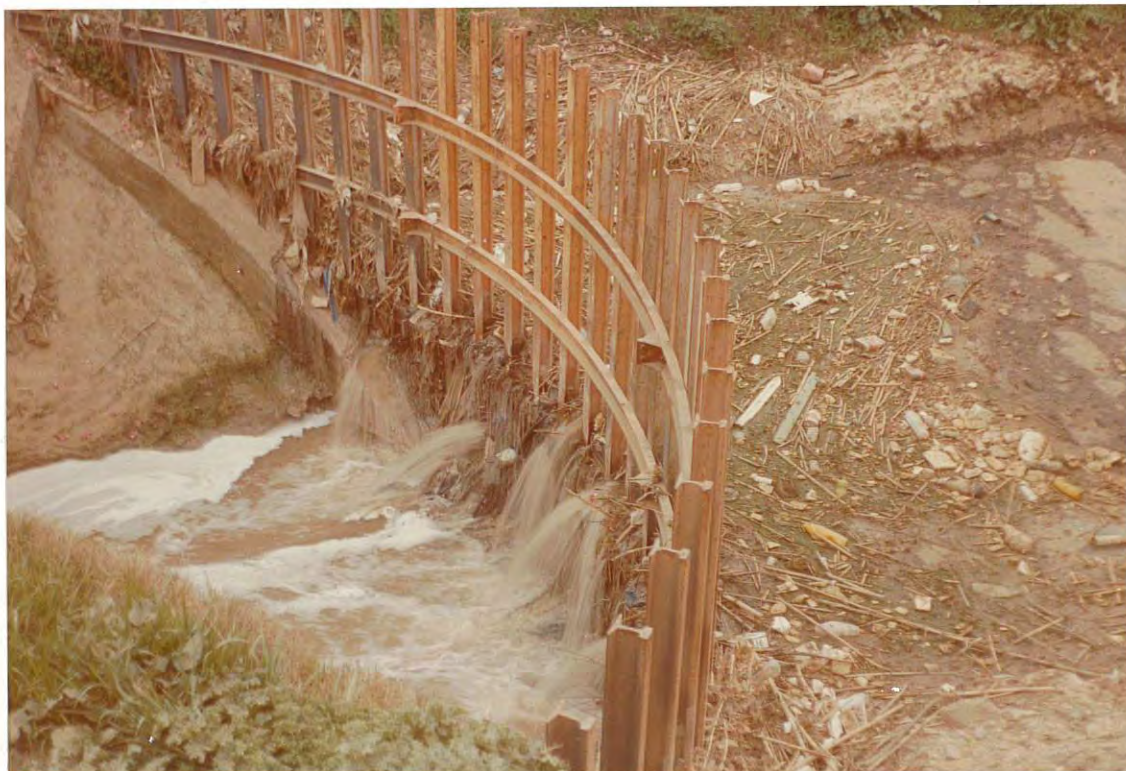
Figura 3. Reja de protección de las clapetas existente en la desembocadura de la riera en el río Llobregat.

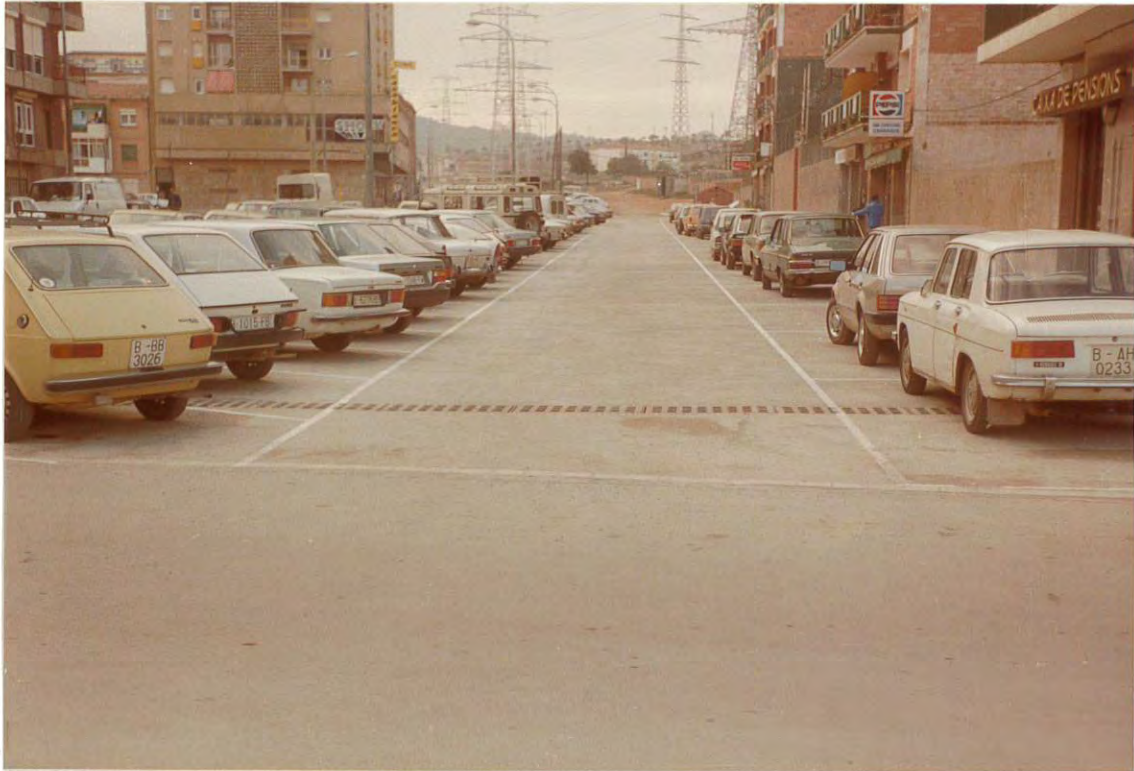
Figura 1. Rejillas sumidero instaladas recientemente en la Ronda de San Ramón.

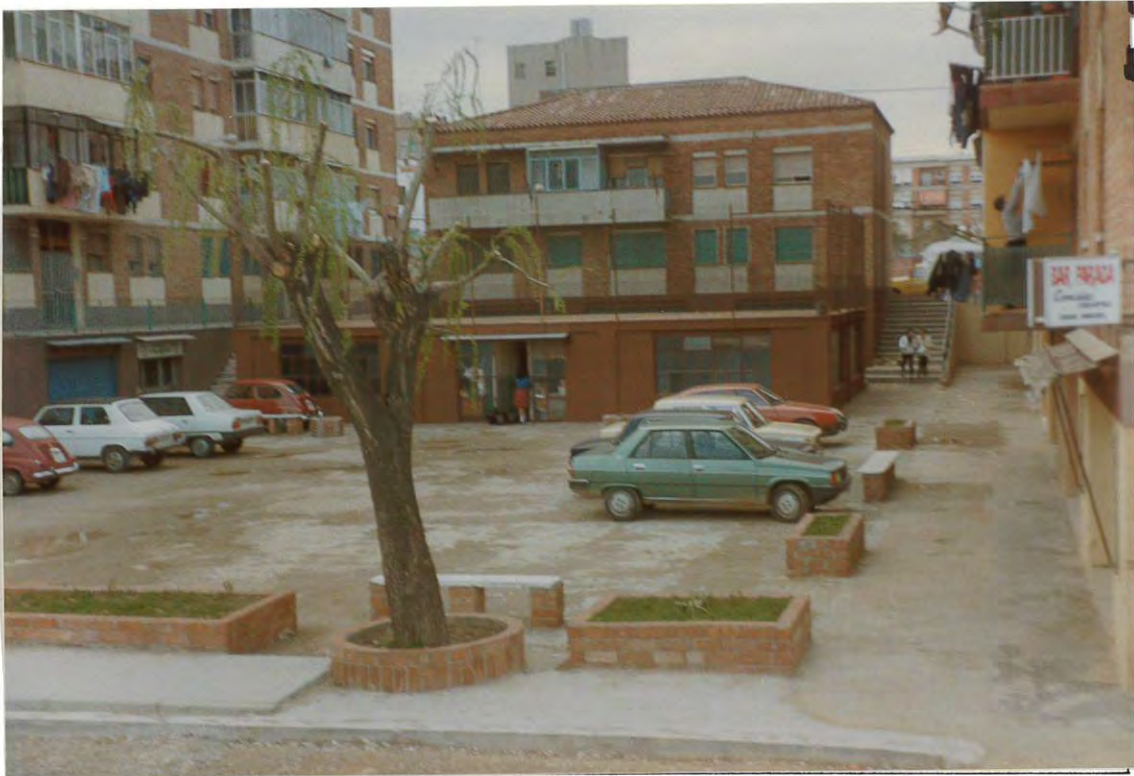
Figura 3. Desnivel del patio de acceso al grupo de viviendas "El Fenix" con respecto a las zonas colindantes.

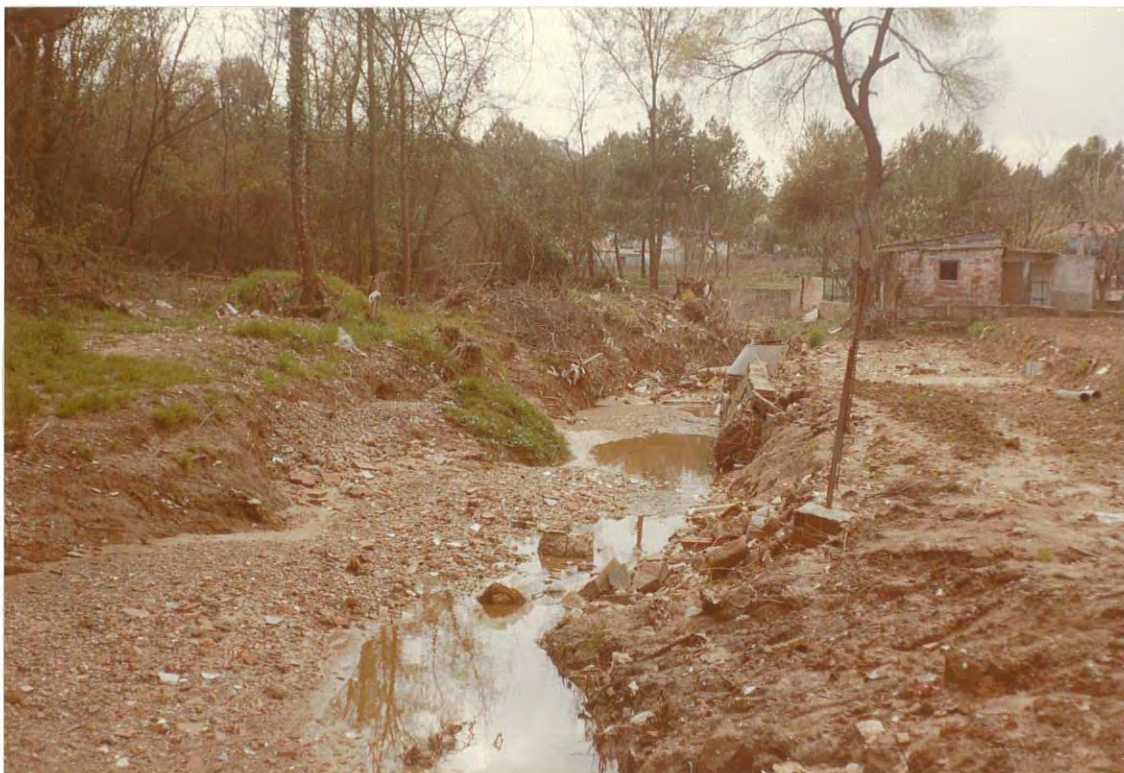
Figura 1. Vista general del cauce de la riera y de los residuos que contiene.

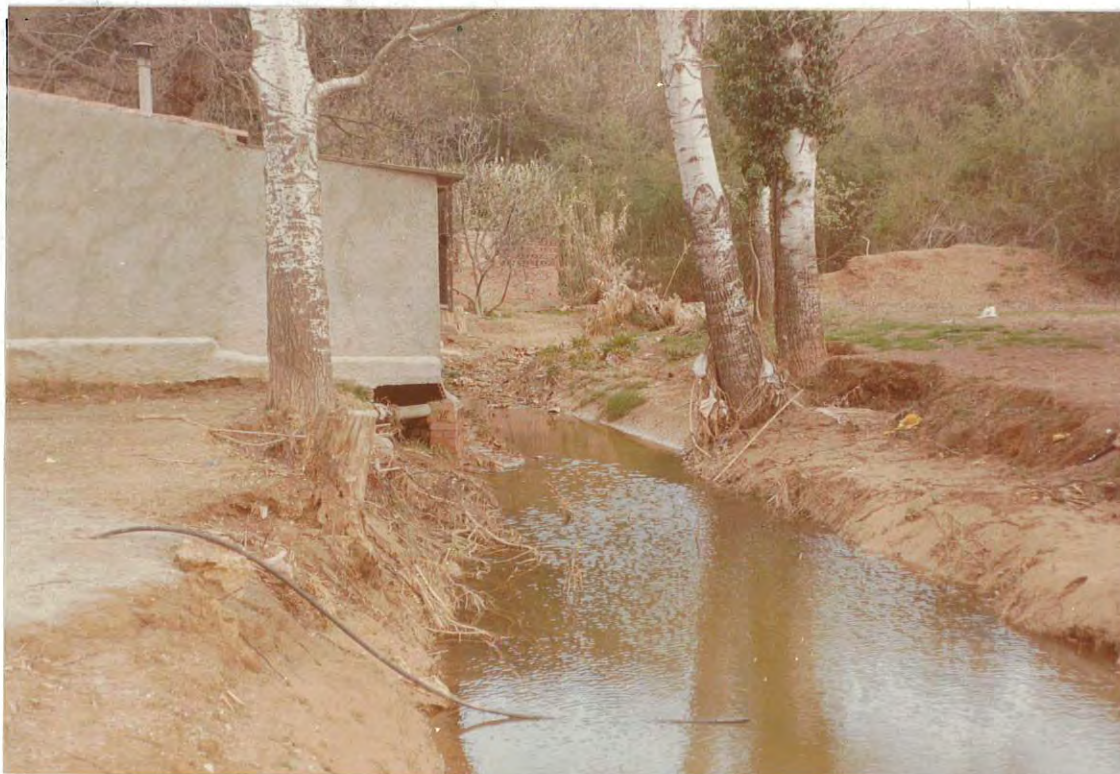
Figura 2. Detalle de la erosión provocada por la riera.

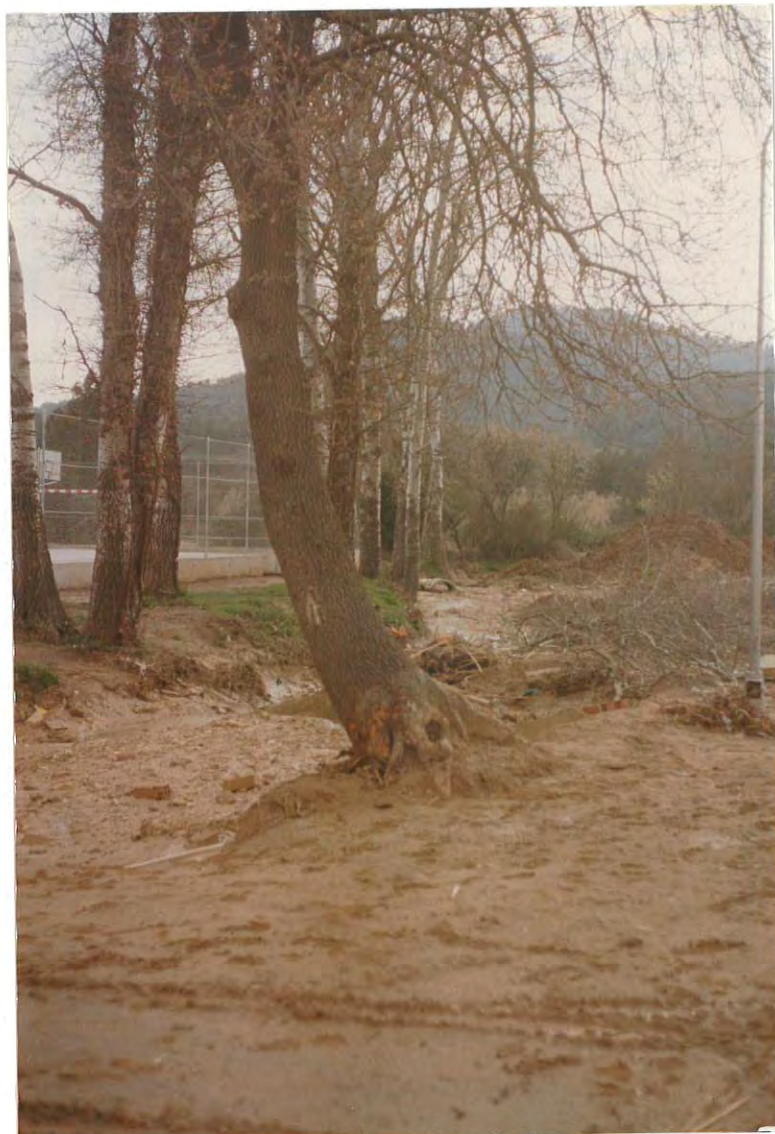
Figura 3. Erosión producida por la avenida en los márgenes de la riera.

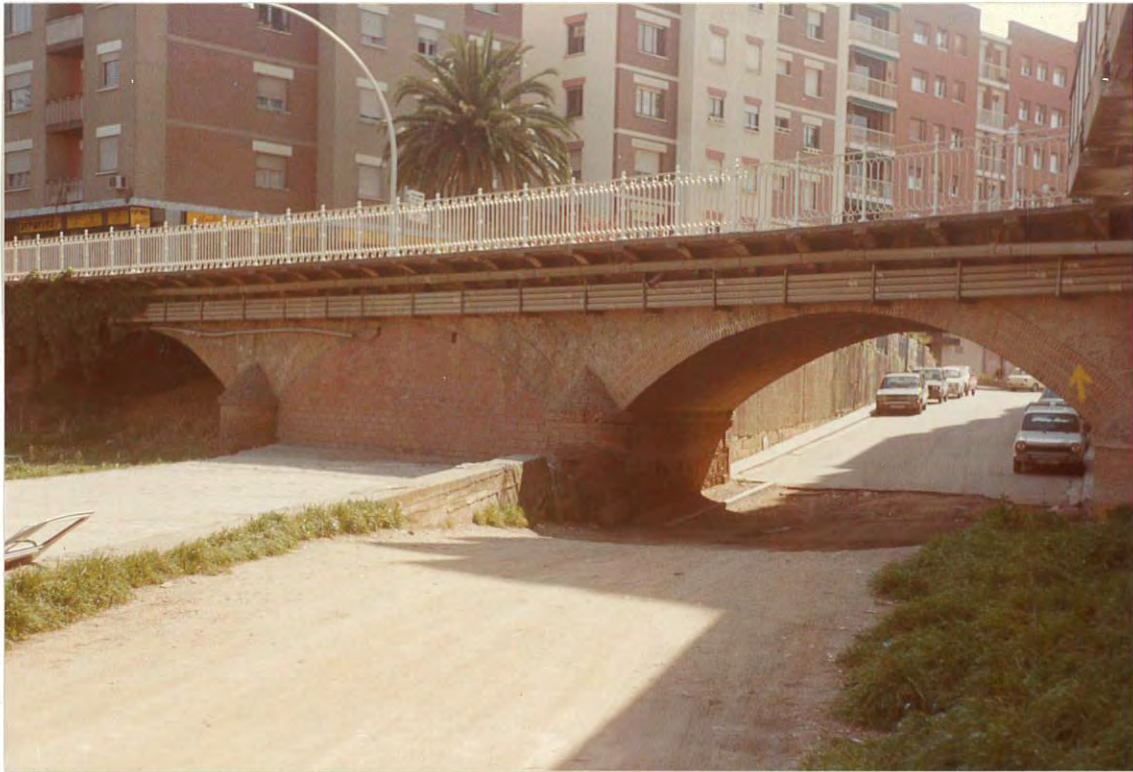
Figura 1. Vista general del puente de la carretera de la Rabassada, así como del colector y de la zona inundada.

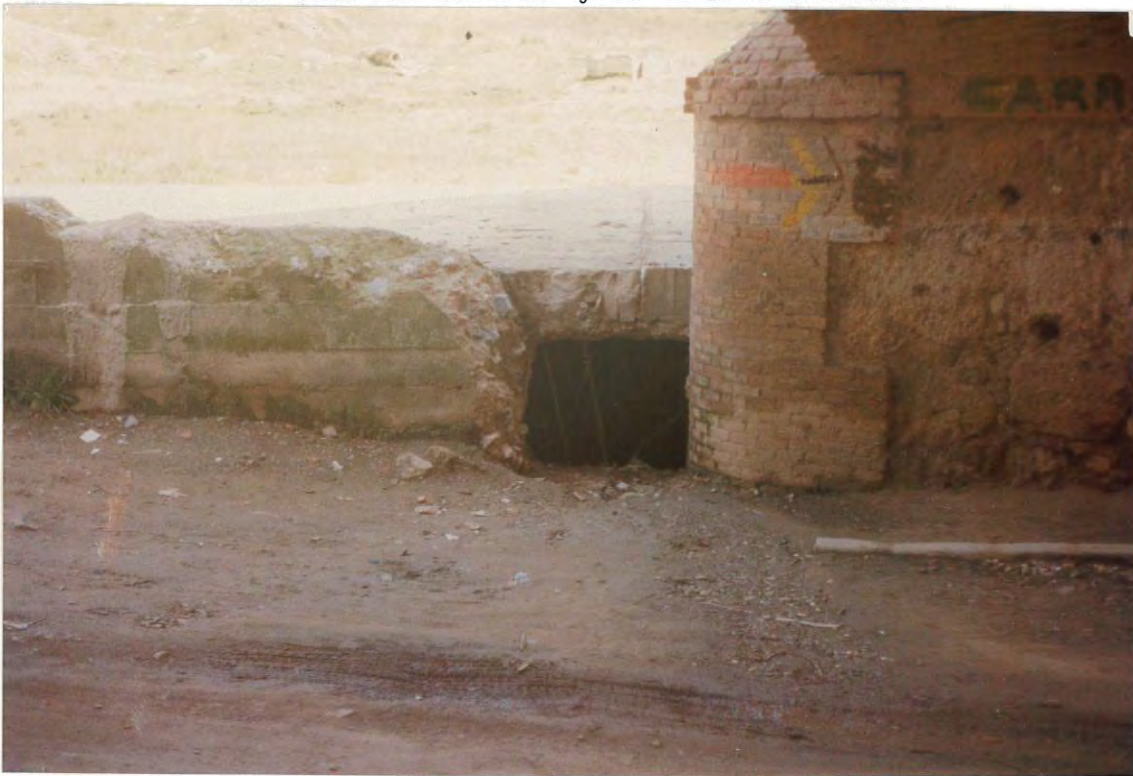
Figura 2. Detalle del boquete practicado en el colector para desaguar la zona inundada.
