ESTUDIO DE LAS INUNDACIONES OCURRIDAS EN
LA CORPORACION METROPOLITANA DE BARCELONA
DURANTE LAS LLUVIAS DE LOS
DIAS 6 Y 7 DE NOVIEMBRE DE 1983

Anejo 2
Tomo 2

Departamento de Ingeniería Sanitaria y Ambiental
ETS de Ingenieros de Caminos, Canales y Puertos
Universidad Politécnica de Cataluña

Barcelona, septiembre de 1985

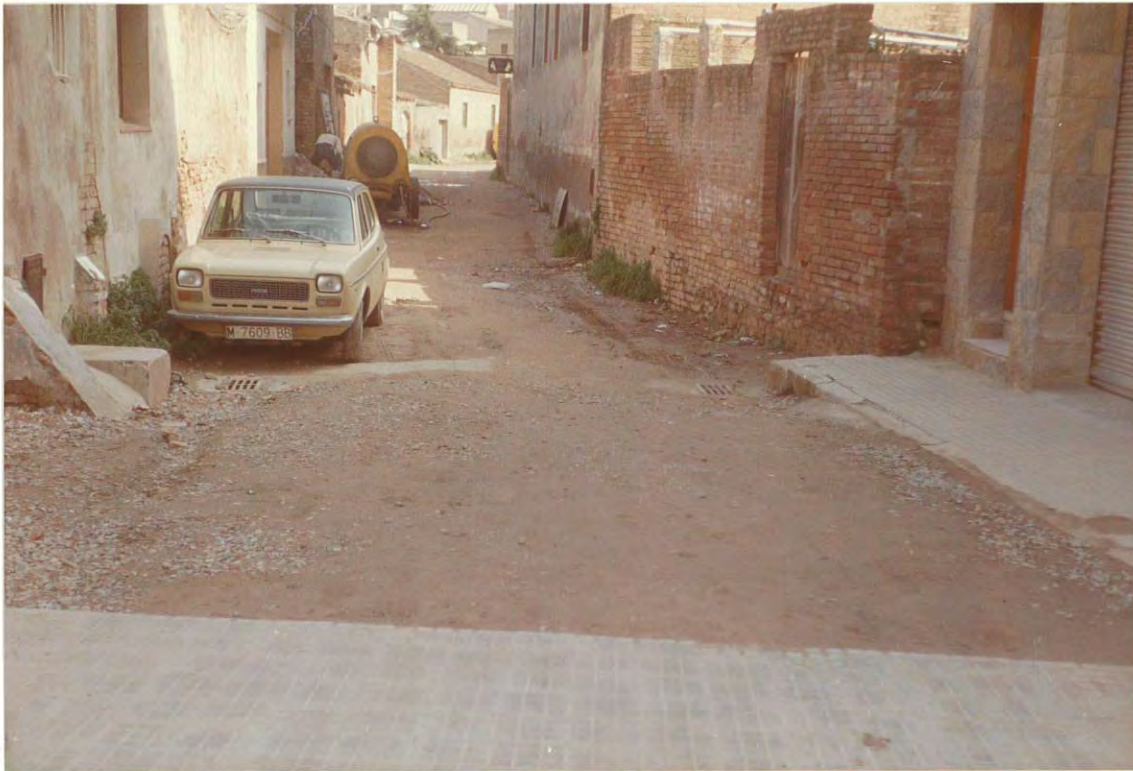
Figura 1. Imbornales sustitutivos de las tres rejillas existentes inicialmente en todo el ancho de la calle.

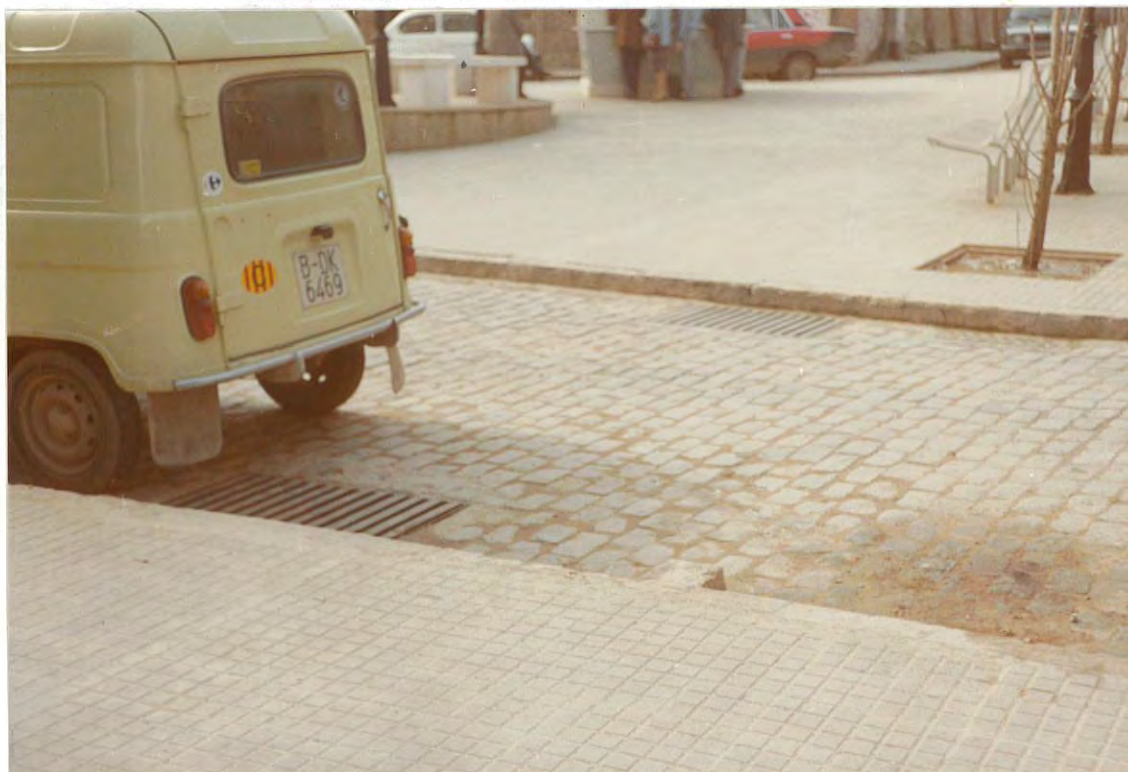
Figura 2. Detalle de las dos rejillas construidas recientemente con capacidad insuficiente ante fuertes precipitaciones.

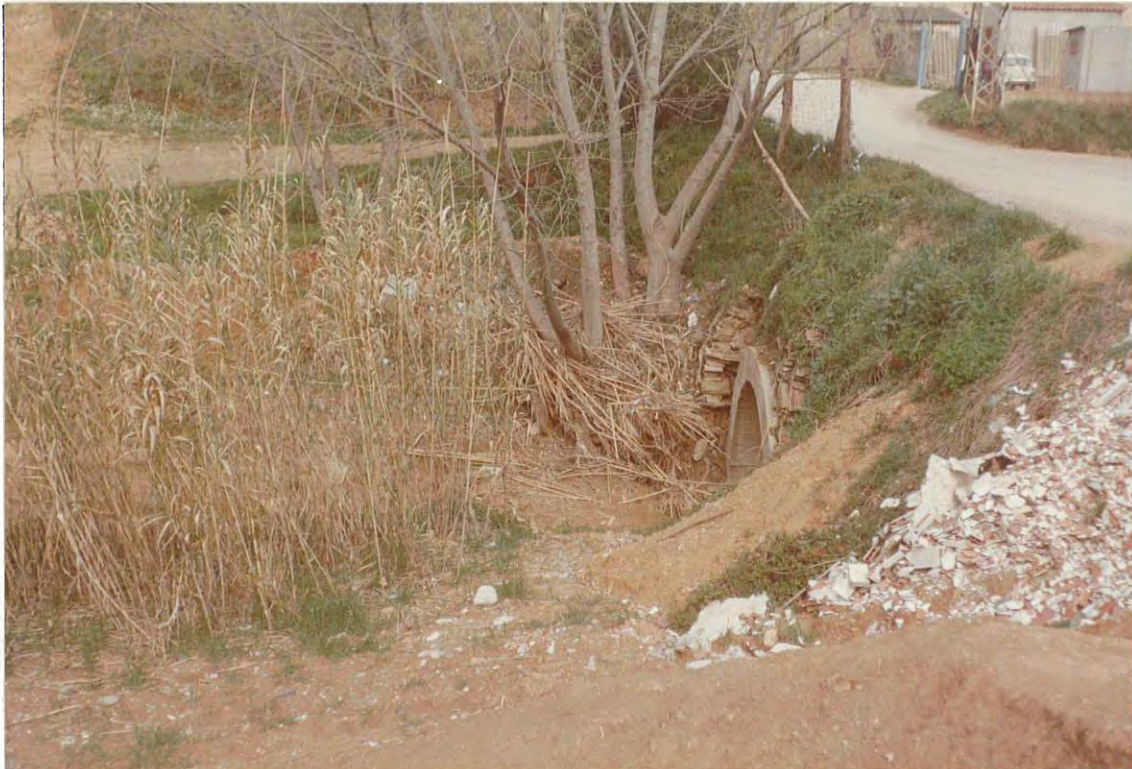
Figura 1. Vista del puente de la calle de San Esteban, donde se produjeron las inundaciones.

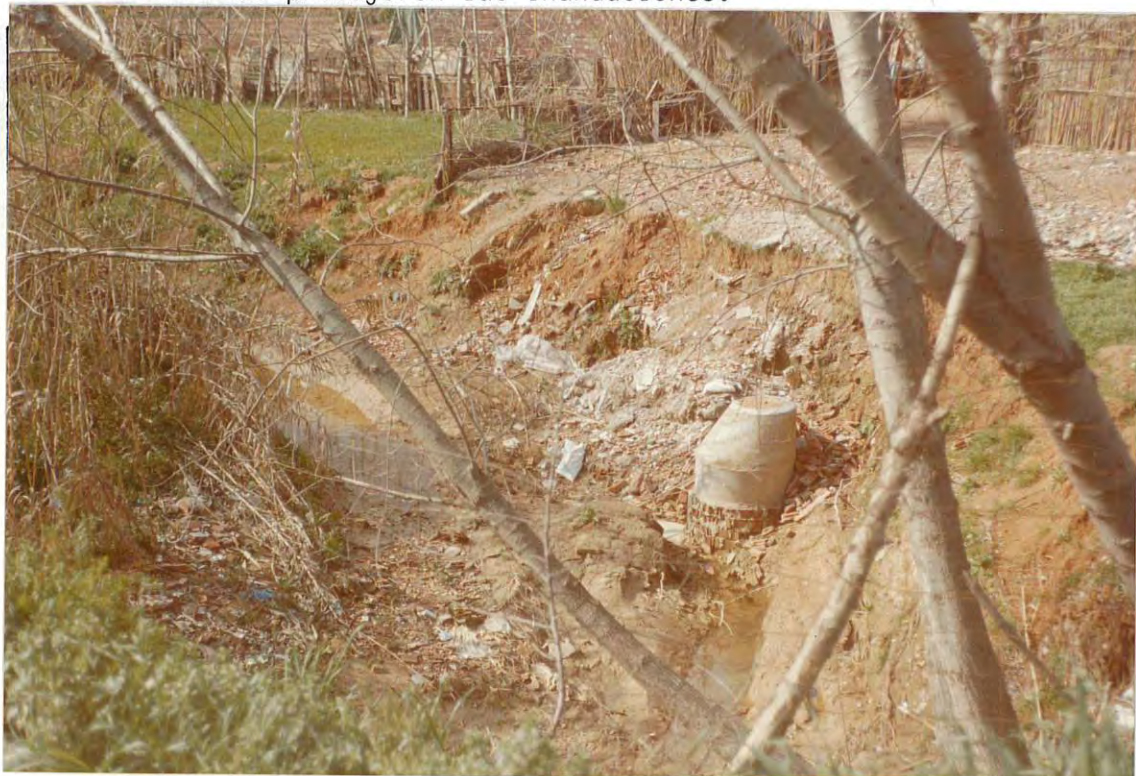
Figura 2. Vista del cauce aguas arriba del puente de la calle de San Esteban.

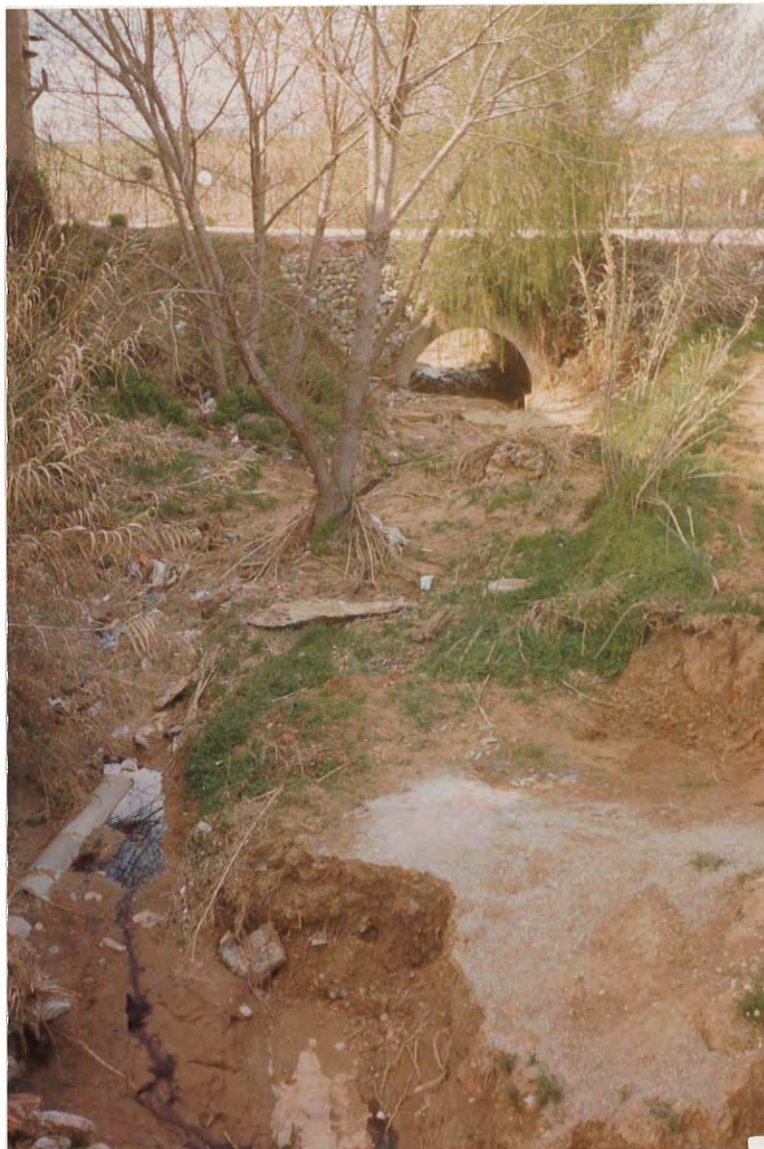
Figura 3. Cauce de la riera aguas arriba de la calle de San Esteban.

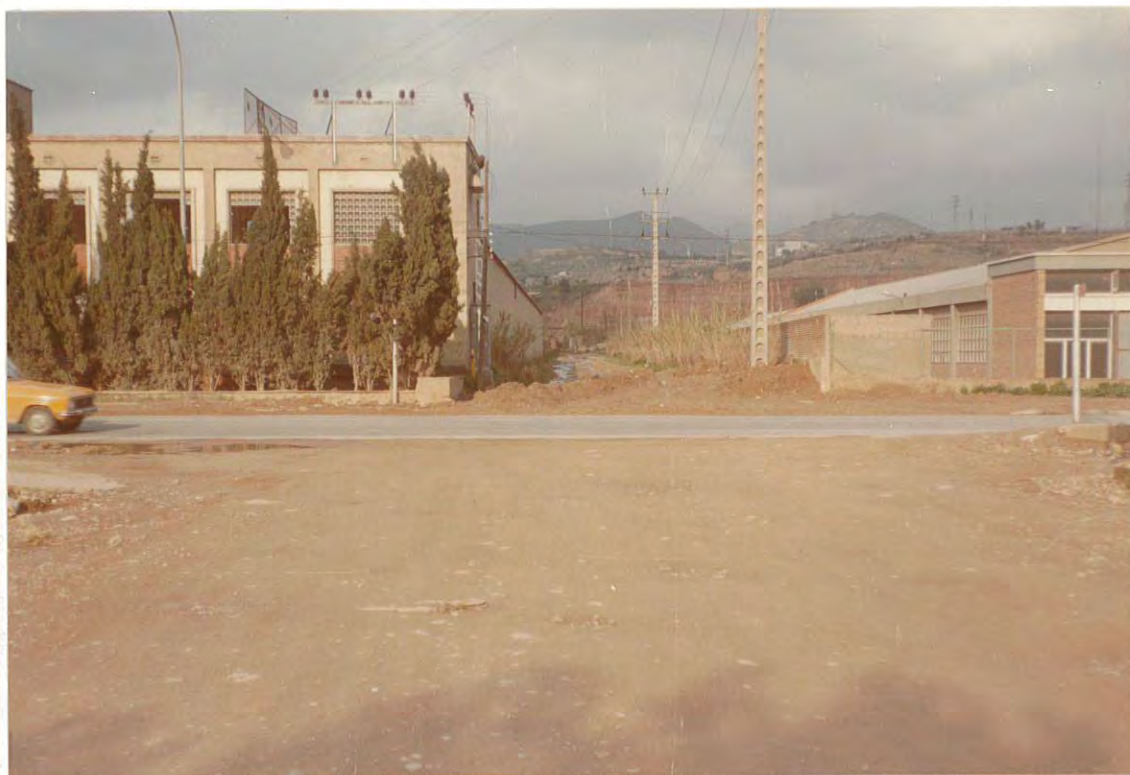
Figura 1. Estado de la calle Comercio tras las lluvias.

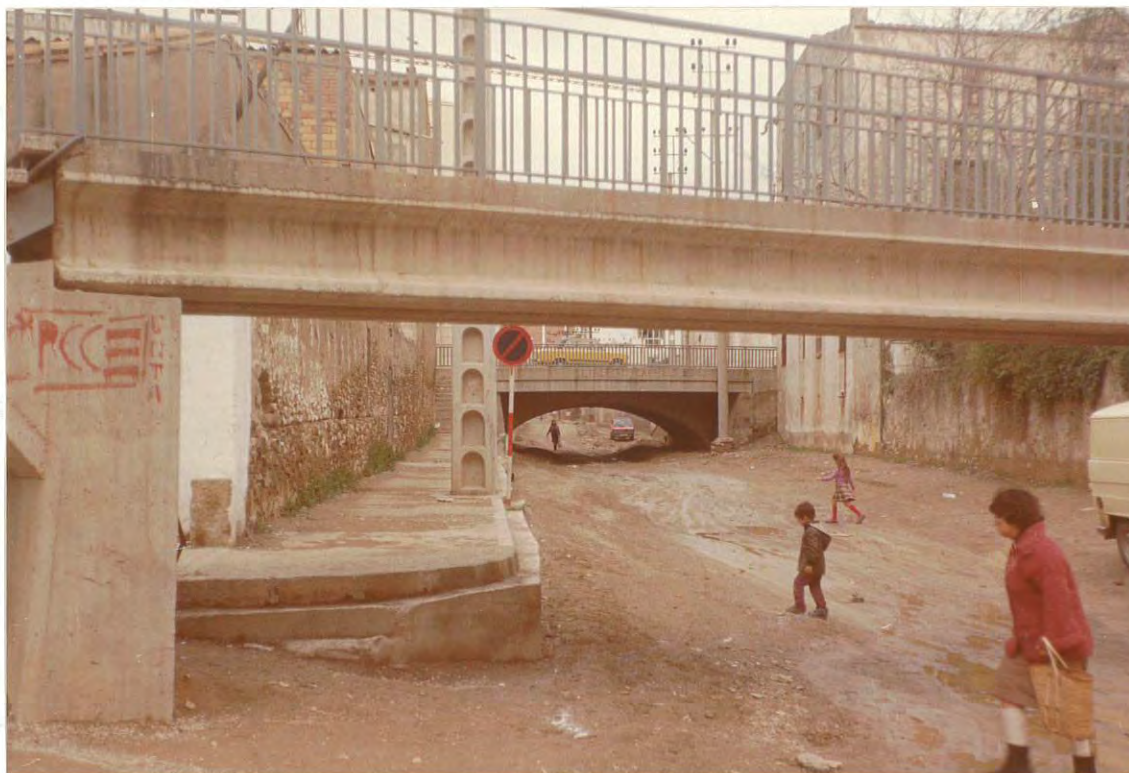
Figura 1. Puente donde quedo retenido uno de los vehículos arrastrado por las aguas.

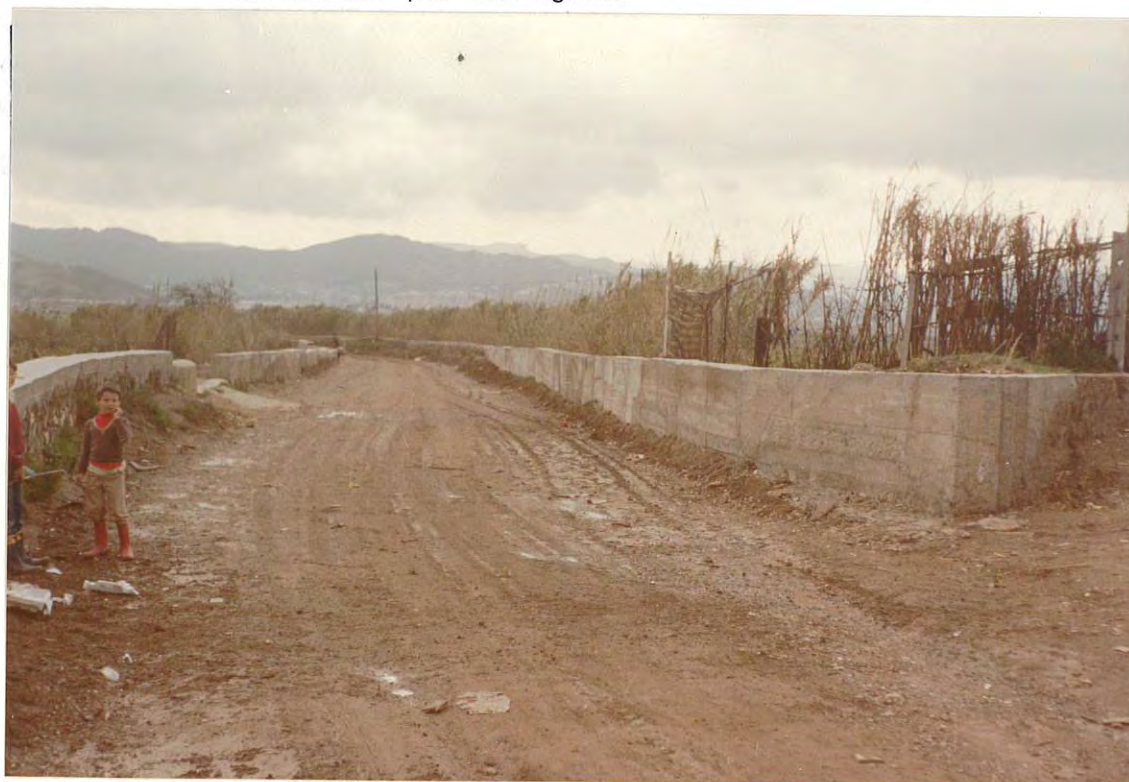
Figura 2. Reconstrucción de muro de encauzamiento aguas abajo del casco urbano.

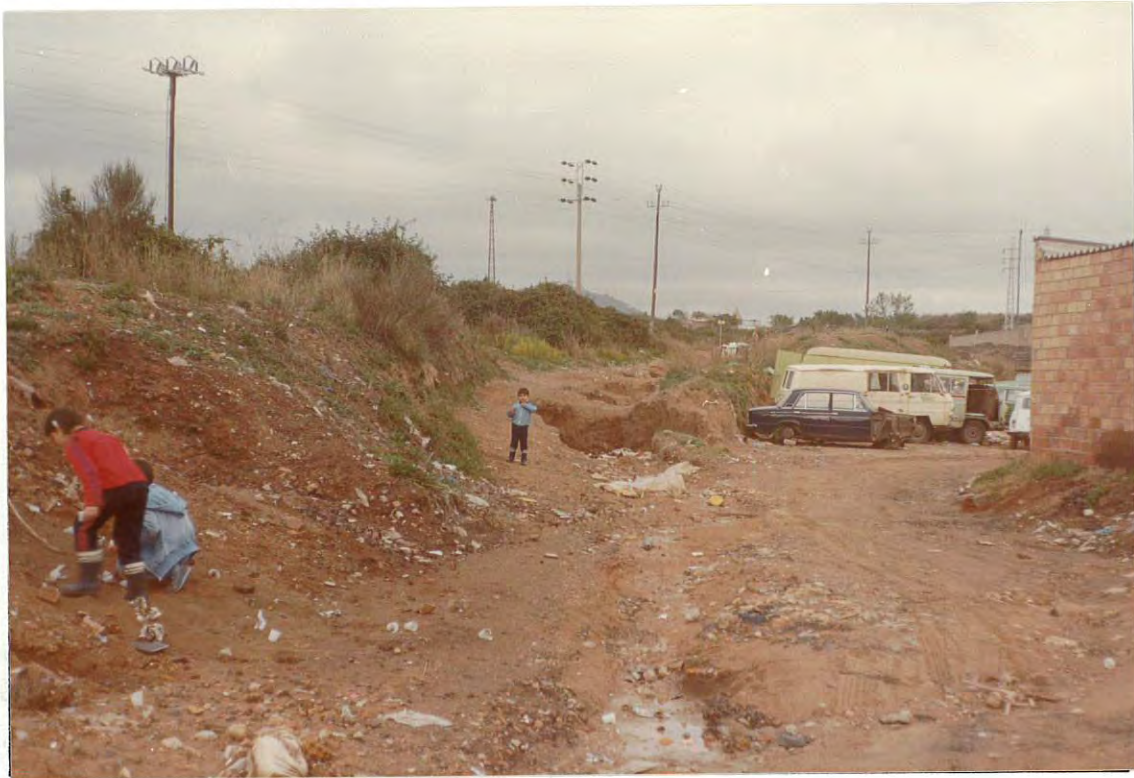
Figura 1. Estado del cauce de la riera inmediatamente aguas arriba del casco urbano.

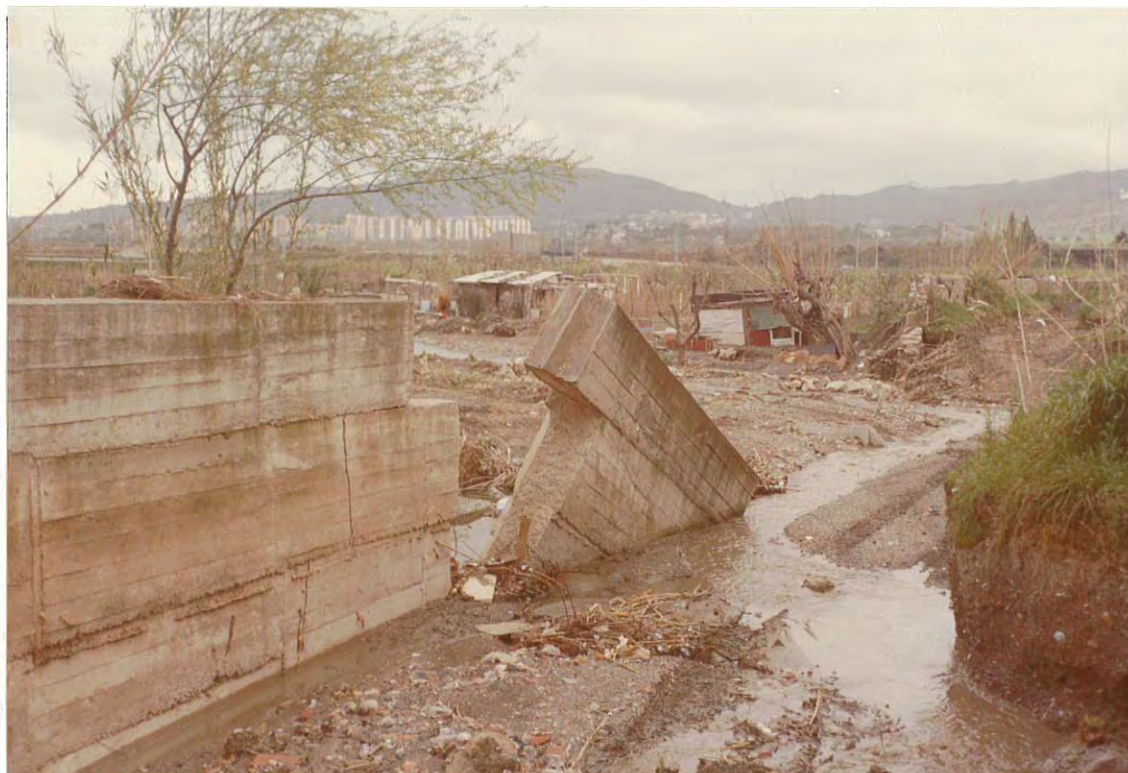
Los efectos producidos por la fuerza de las aguas pueden catalogarse de catastróficos para los agricultores de la zona, debido a que la rotura de un importante muro lateral del encauzamiento, de 0,50 m de espesor y más de 3 m de altura, permitió que el agua inundara y arrasara los cultivos colindantes.

Figura 1. Efectos de las aguas en el muro de encauzamiento.

1. Por una parte, será necesario construir un dispositivo de retención de materiales de arrastre, inmediatamente aguas arriba de la zona encauzada, que evite la reducción de sección causada por su acumulación en determinadas zonas del cauce, especialmente en el paso bajo el ferrocarril.
2. Por otra parte, será necesario reconstruir el muro de encauzamiento, en todo el tramo rural de la riera, a fin de evitar que futuras precipitaciones puedan ocasionar roturas como las producidas durante las lluvias objeto de este estudio.

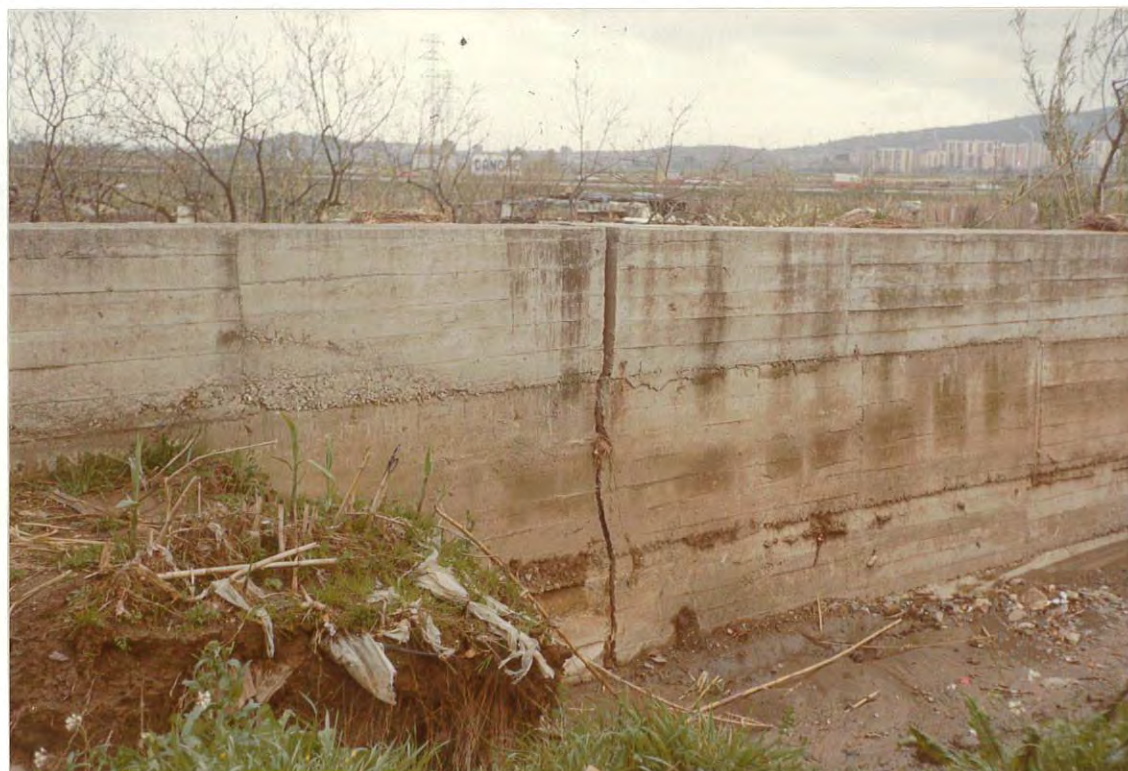
Figura 2. Estado actual del muro de encauzamiento, y acumulación de residuos en el cauce de la riera.

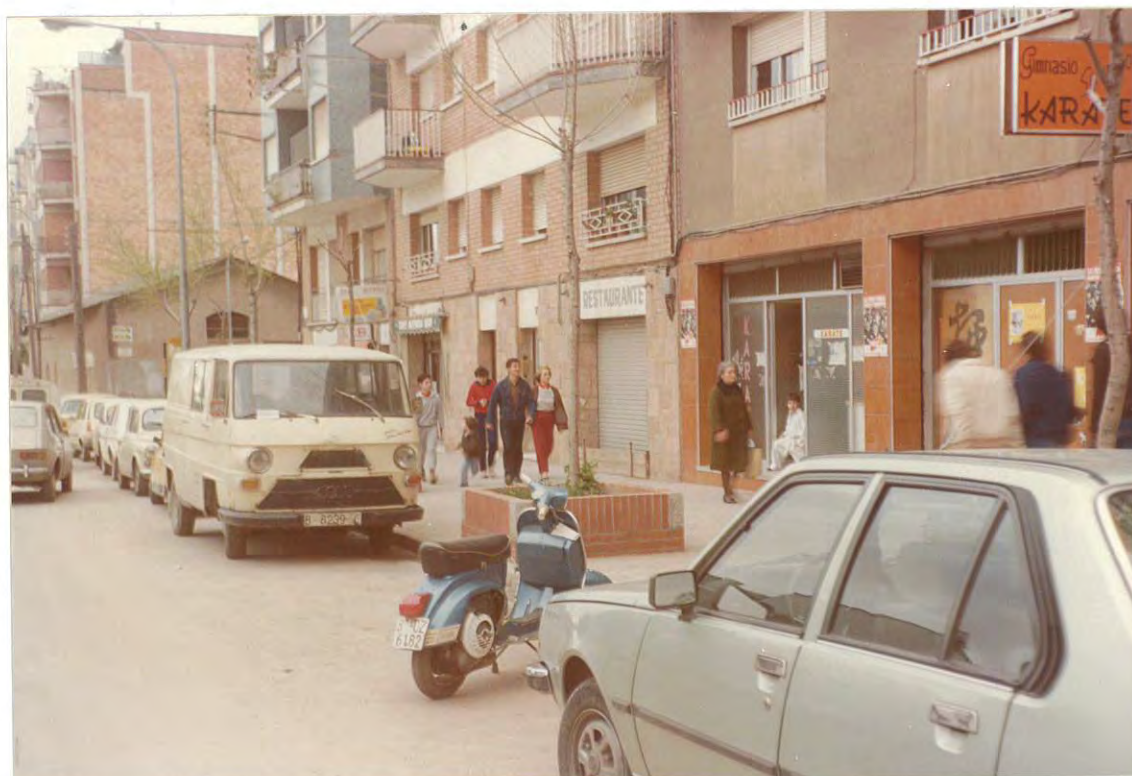
Las inundaciones en la avenida de Barcelona se producen incluso cuando las lluvias son moderadas. Por esta razón, algunos propietarios de las plantas bajas de la avenida han optado por construir tapias de obra permanentes, que llegan a alcanzar alturas de hasta 0,30 m.

Figura 2. Protecciones contra las inundaciones construidas por los vecinos.

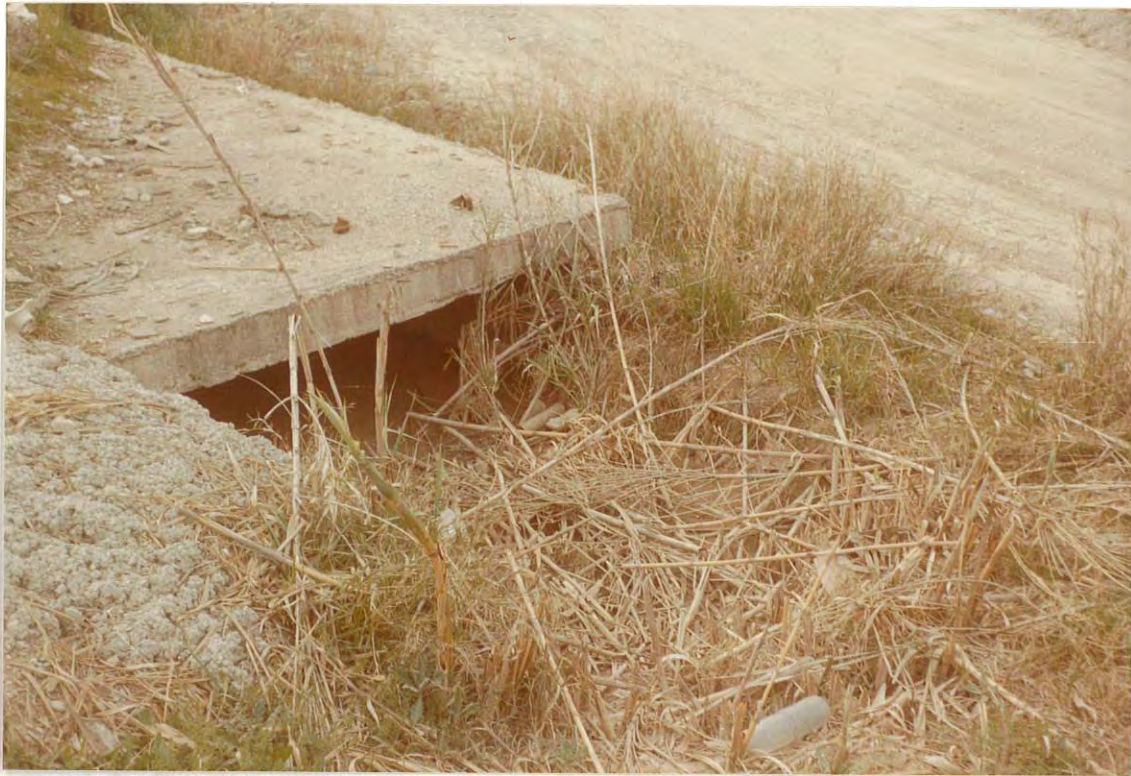
Figura 1. Estado del cauce de la riera a la salida del cruce con la carretera nacional N-II.

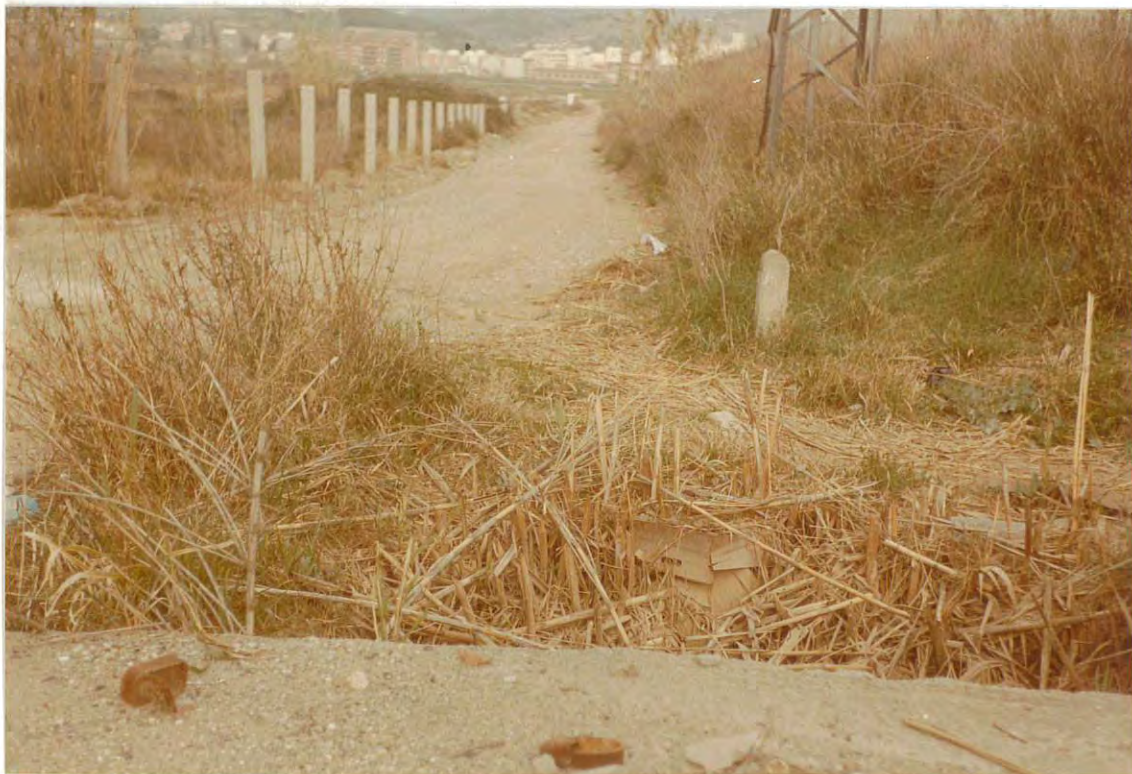
Figura 2. Terraplen construido sobre el cauce de la riera, y camino por donde discurre el agua actualmente.

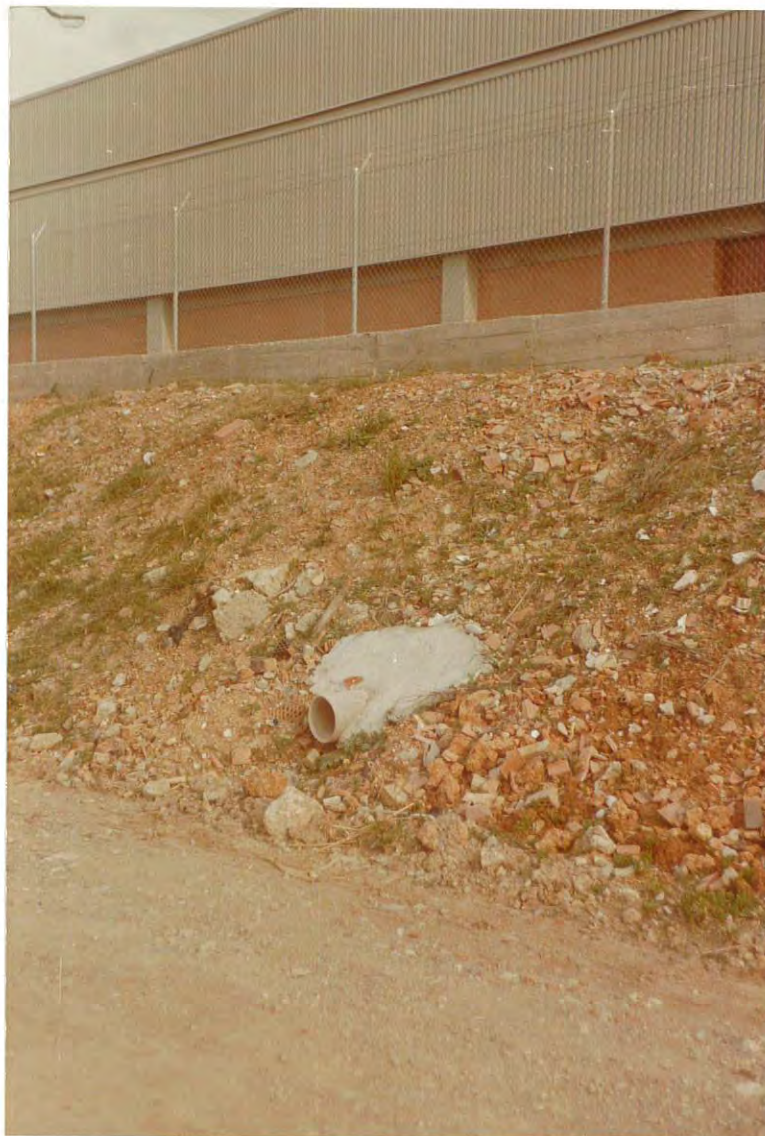
Figura 3. Desagüe de aguas pluviales de la empresa PRINTER sobre el camino .

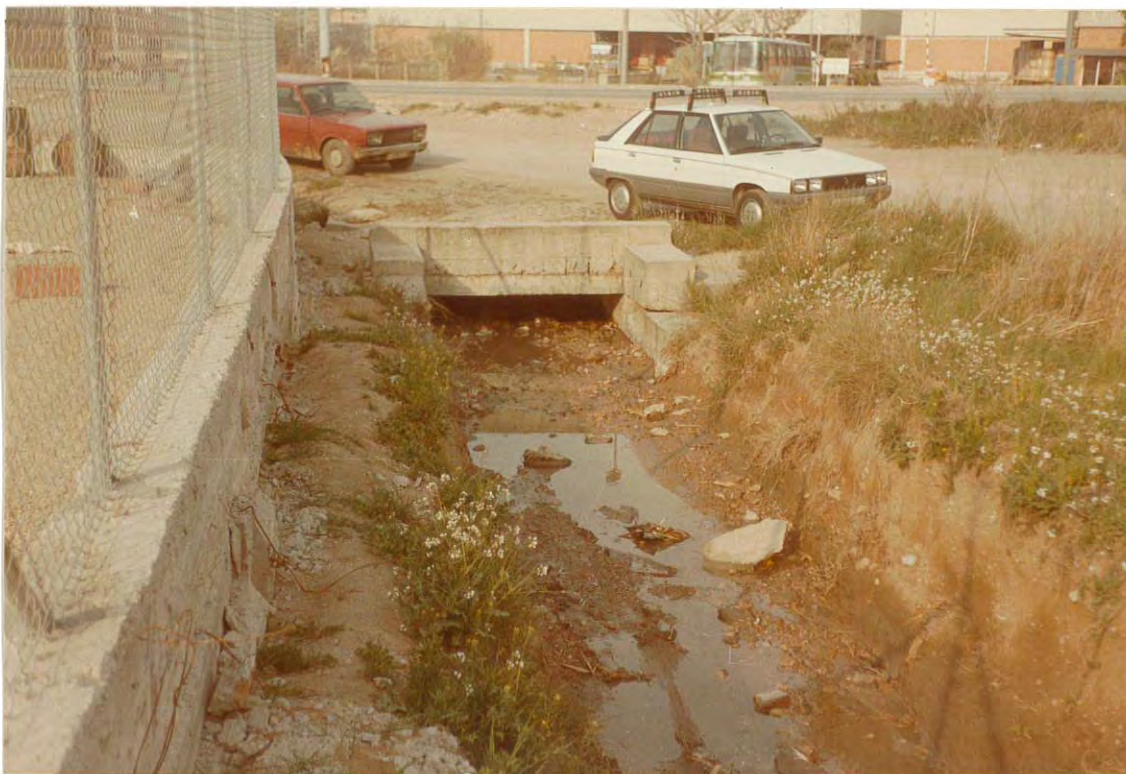
Figura 1. Acceso de la riera al cruce con la carretera nacional N-II.

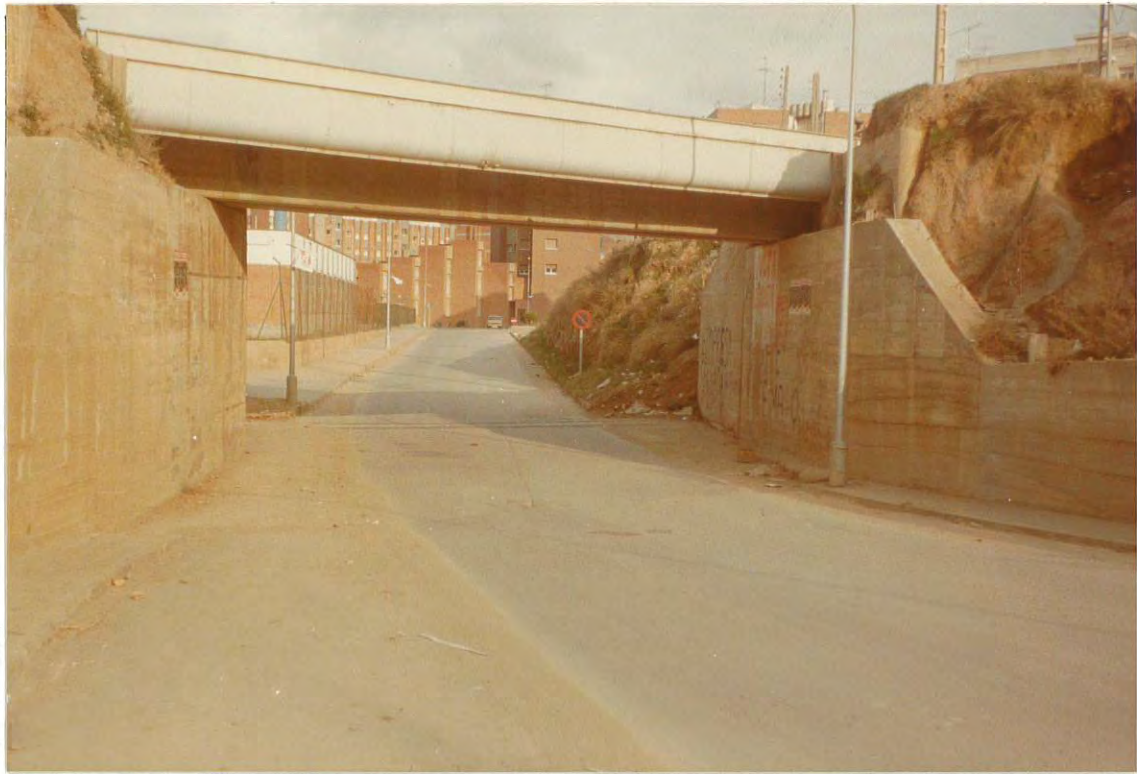
Figura 1. Vaguada de la calle Gerona y rejilla de desagüe bajo el puente del ferrocarril.

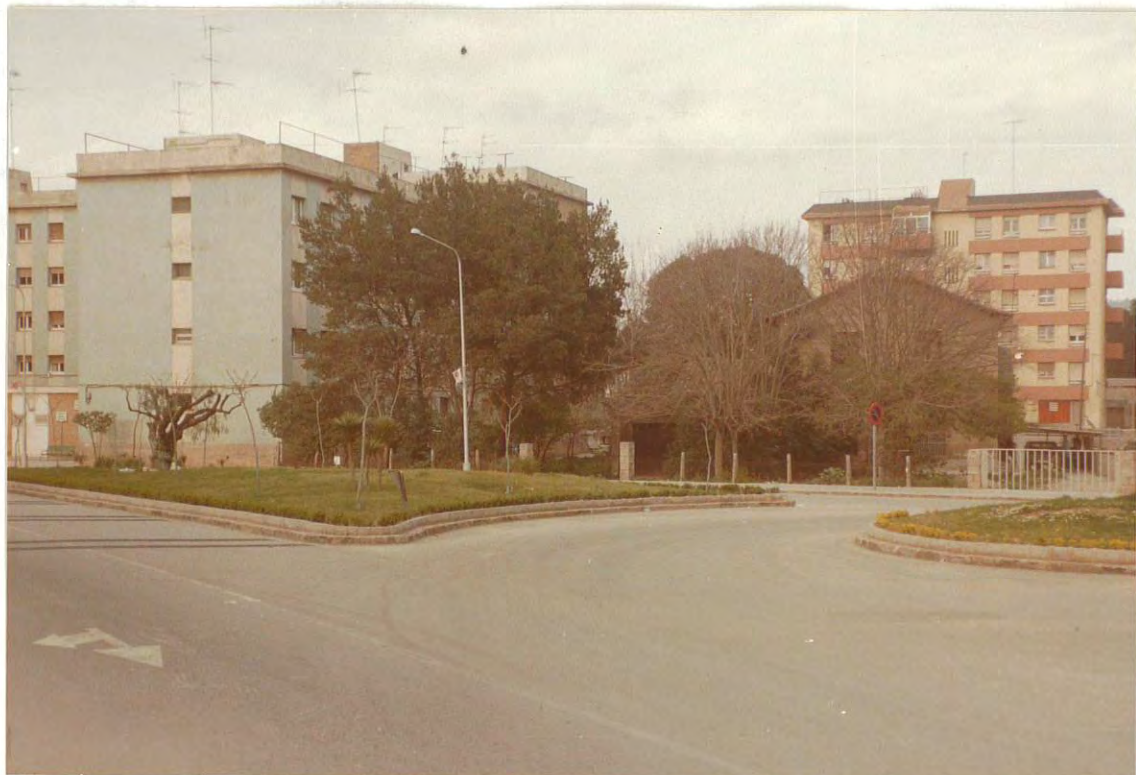
Figura 2. Viviendas afectadas en la zona inferior de la calle Barcelona.

La provisión de un sistema de evacuación de las aguas de escorrentía en la parte inferior de la calle Barcelona, en base a una tubería de 600 mm de diámetro mínimo, representaría, de acuerdo al Anejo 4 del citado Plan de Saneamiento, un coste aproximado de 11,5 millones de pesetas.
