Descripción del comportamiento del Río Llobregat,
en el tramo comprendido en la
Corporación Metropolitana de Barcelona,
durante la avenida del día 8 de Noviembre de 1982

Rafael Mujeriego
Dr Ingeniero de Caminos

Josep Dolz
Dr Ingeniero de Caminos

Febrero de 1983

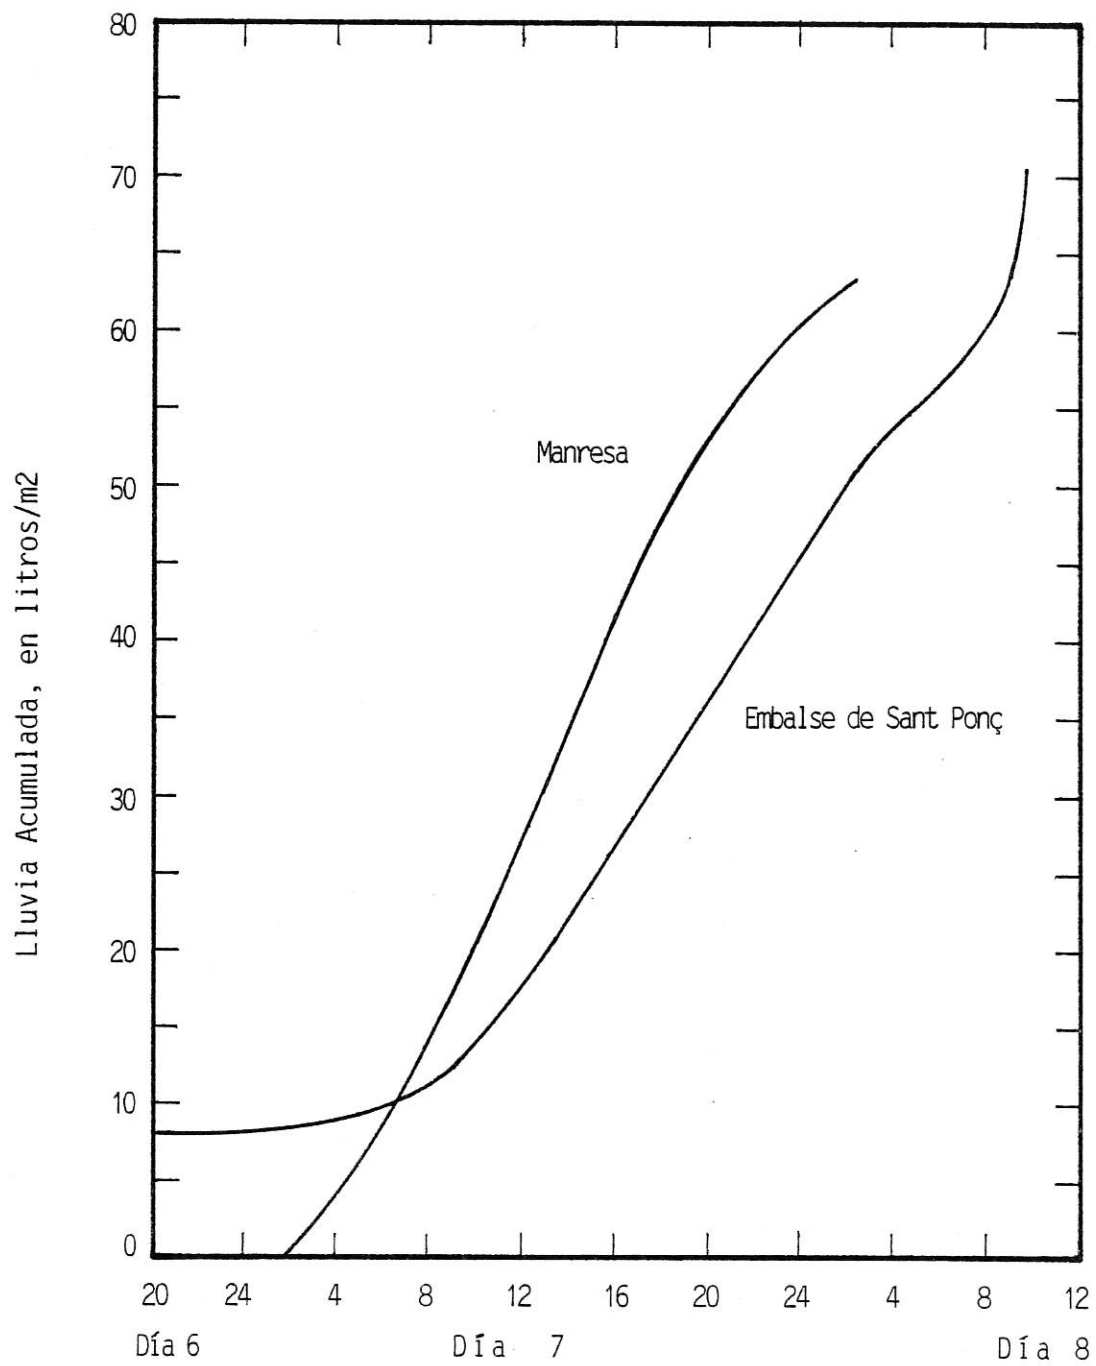
Figura 4. Curvas de Lluvias Acumuladas Registradas en los Observatorios de Manresa y del Embalse de Sant Ponç. Comisaría de Aguas del Pirineo Oriental.

Por otra parte, las curvas de lluvias acumuladas registradas en Manresa y en el Embalse de Sant Ponç, que muestra la Figura 4, indican el carácter continuado y permanente de las precipitaciones observadas durante los días 7 y 8 de Noviembre.

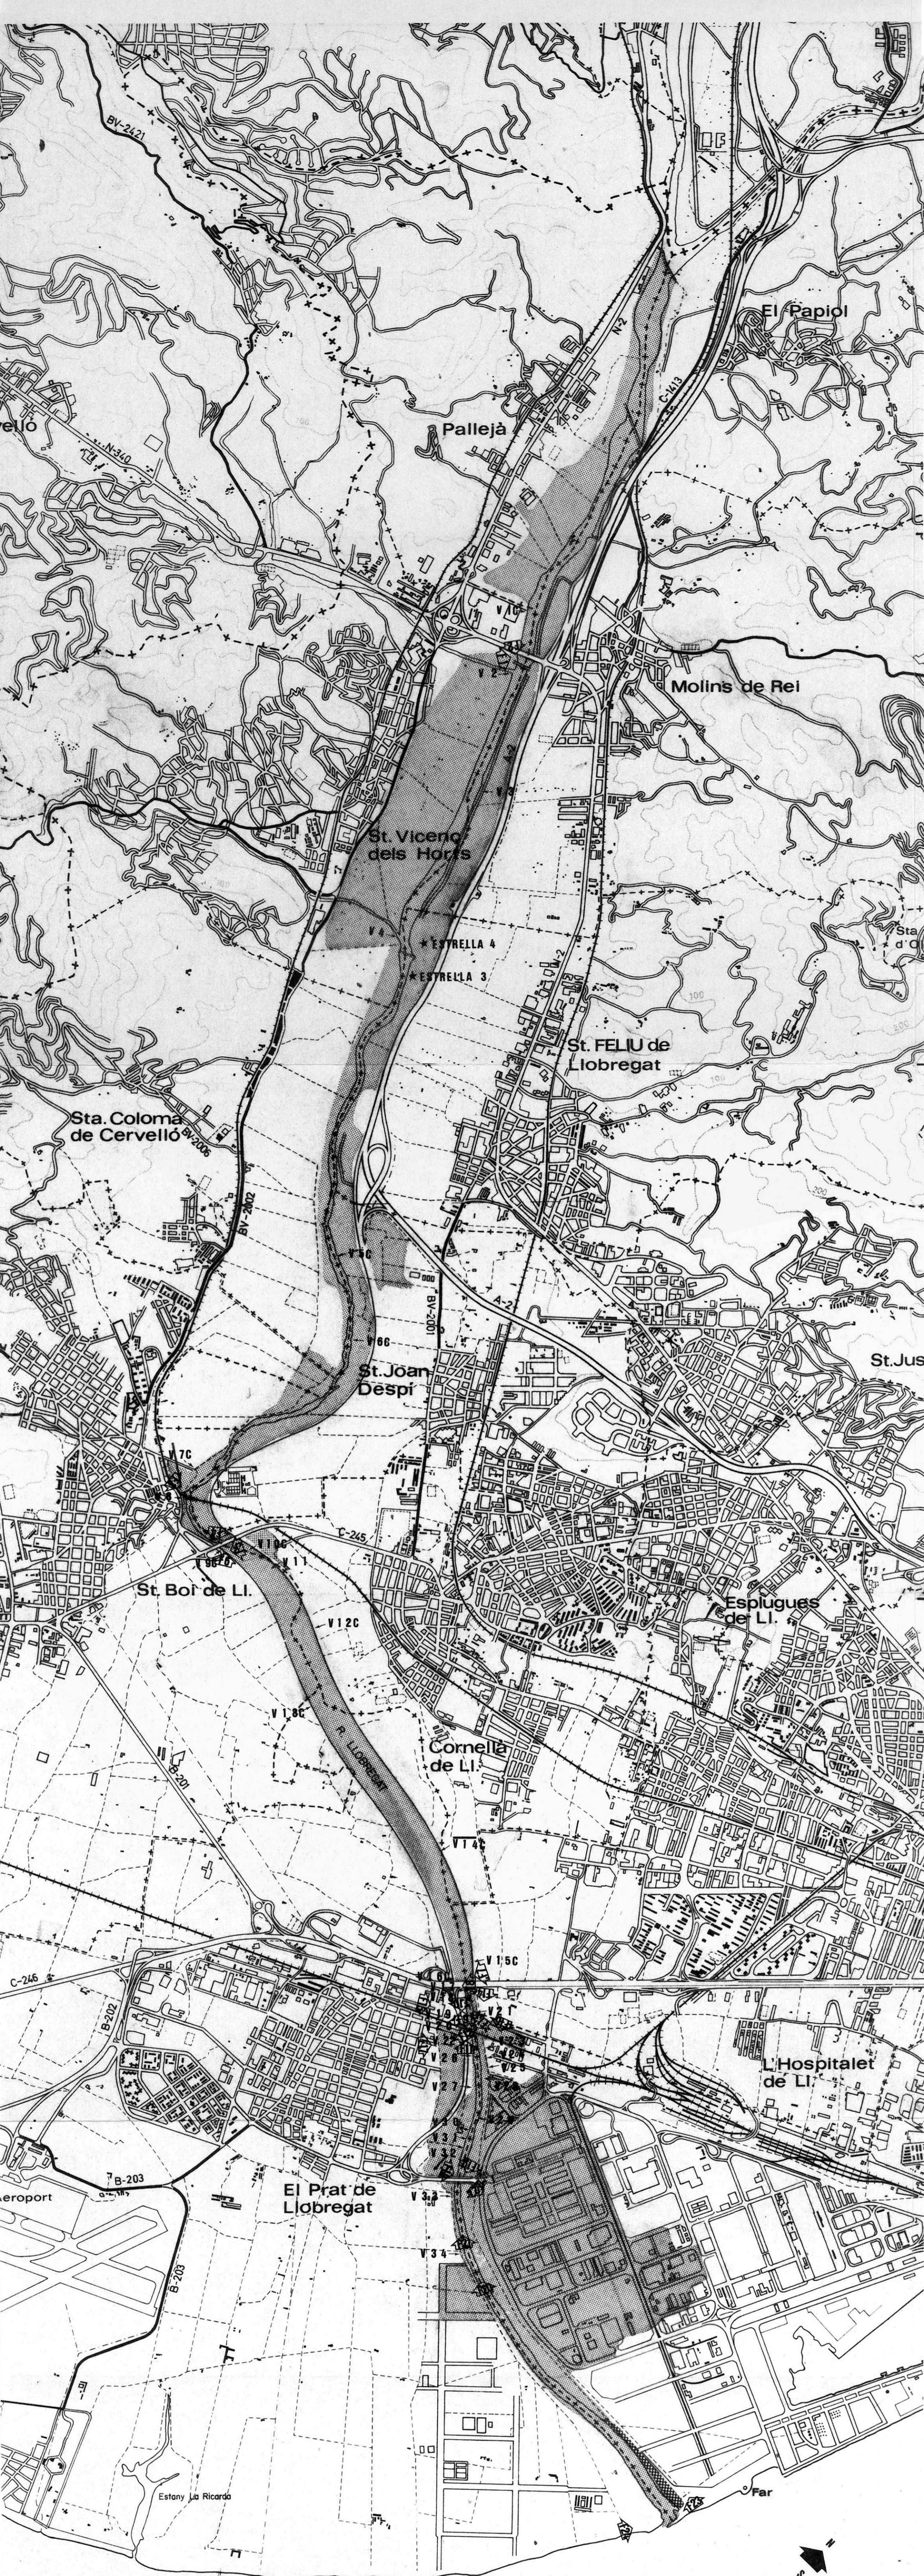
La Figura 8 muestra el tramo Metropolitano del Rio Llobregat, con indicación de las areas inundadas, de los puntos de vertido existentes, y de la orientación de las fotografías que se incluyen en este estudio. El Anexo cartográfico de este estudio contiene una descripción más detallada de los puntos de vertido al rio, con indicación de la existencia o ausencia de clapeta, así como de las trayectorias seguidas por el agua durante las inundaciones, y de la orientación de las fotografías contenidas en el texto del estudio.

Figura 8. Tramo Metropolitano del Rio Llobregat, con Indicación de las Zonas Inundadas, los Vertidos al Cauce, y la Documentación Fotográfica Recogida.

La Figura 8 y los mapas contenidos en el Anexo Cartográfico identifican los numerosos desagües existentes a lo largo del tramo Metropolitano del Rio

Como puede apreciarse en la Figura 8 y en la Tabla 3, las zonas más afectadas fueron las agrícolas, especialmente las situadas entre el puente de Molins de Rei, en las carreteras N-II y N-340, y el puente de la carretera C-245, de Sant Boi de Llobregat a Cornellá de Llobregat. La inundación de zonas urbanizadas quedó restringida a la Zona Franca de Barcelona, donde el agua accedió y fue canalizada por sus propias vías de comunicación.

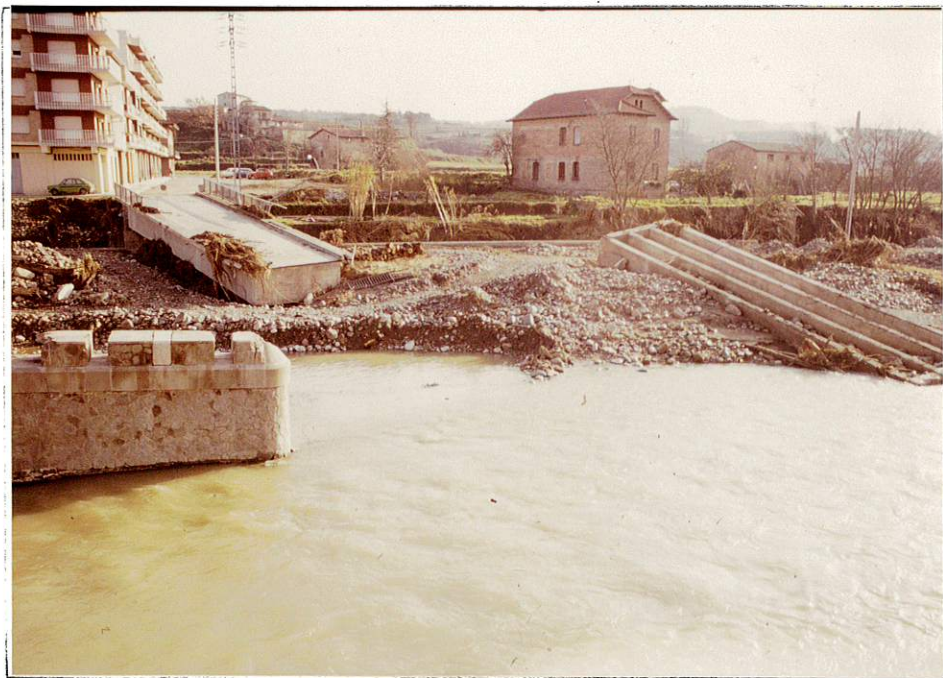
La Figura 9 muestra los efectos de la avenida sobre un puente de características similares situado sobre el Rio Llobregat en Gironella, con lo que comporta de trabajos de recuperación de las estructuras arrastradas.

Figura 9. Estado del Puente sobre el Rio Llobregat en Gironella, tras la Avenida del Día 8 de Noviembre de 1982. Comisaría de Aguas del Pirineo Oriental.

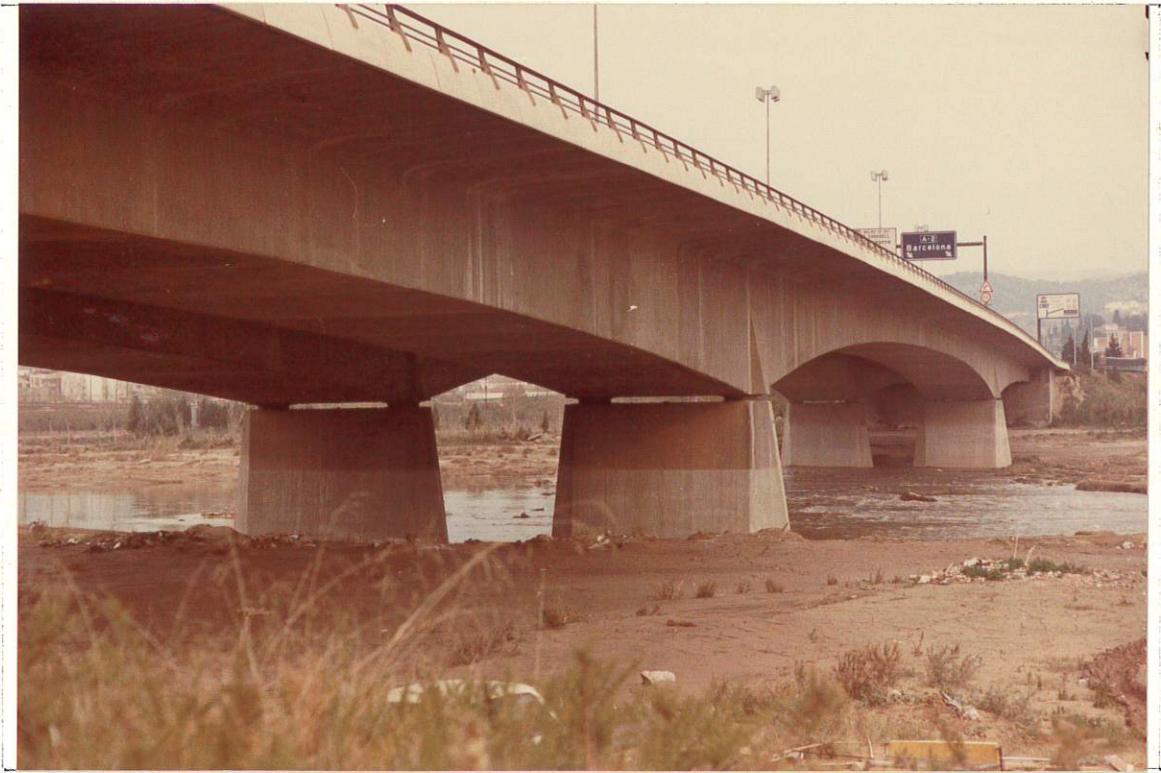
Fotografía 1. Puente de Molins de Rei, Carreteras N-II y N-340.

La Fotografía 1 ilustra los niveles alcanzados por el agua en el puente de Molins de Rei, mientras que la Fotografía 2 muestra el estado actual del puente provisional de Molins de Rei. Aunque no ha sido posible encontrar una traza inequívoca del agua en este segundo puente, los restos de vegetación retenidos en la parte superior de las pilas, así como la ausencia de arcilla, parecen confirmar la estimación hecha anteriormente de que el agua no llegó a alcanzar el tablero inferior del puente.

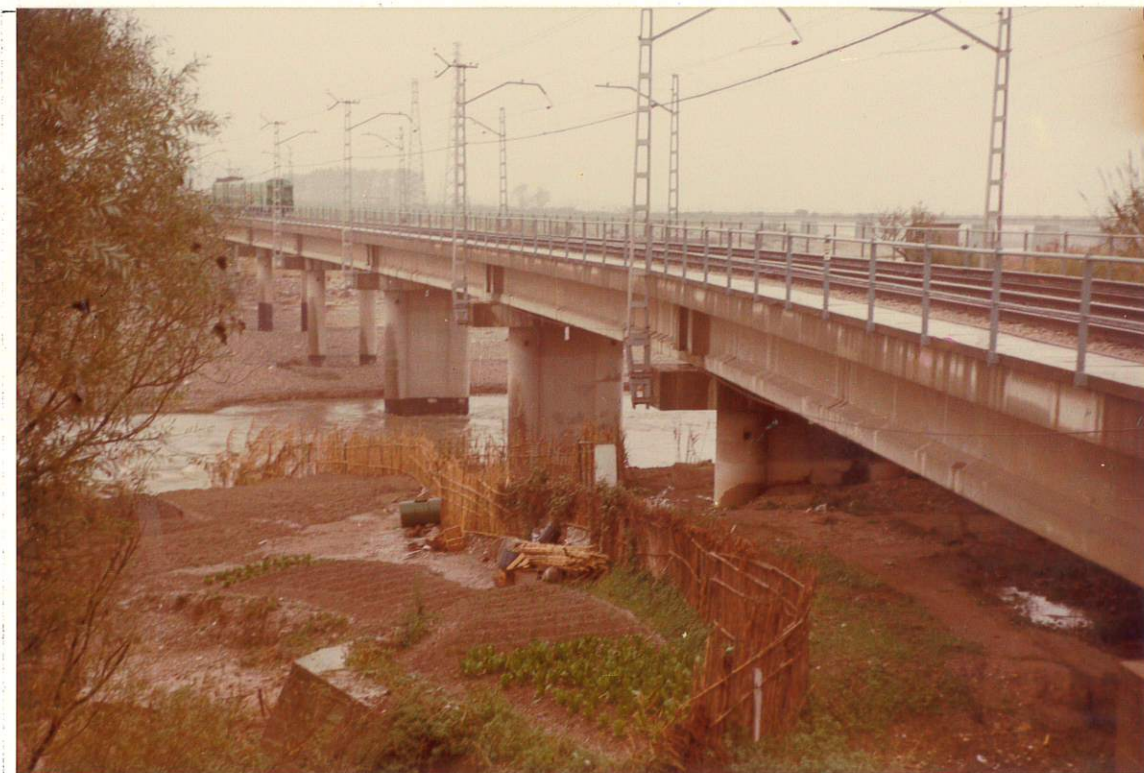
Fotografía 3. Puente de los Ferrocarriles de la Generalitat, Estribo Derecho.

El agua discurrió bajo este puente con normalidad, dejando una altura libre de agua de 2,30 m bajo su tablero. La Fotografía 3 ilustra claramente la traza del agua en los pilares del puente, así como los trabajos de restauración de los huertos instalados en el cauce del Río.

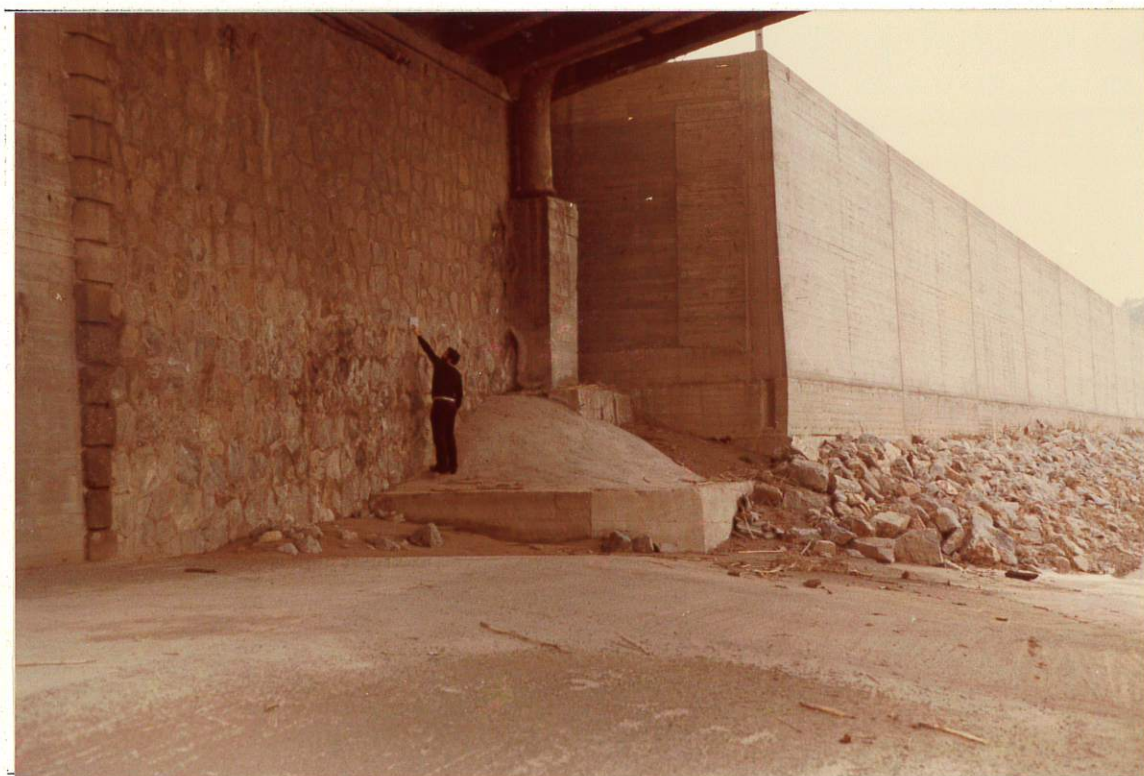
Fotografía 4. Estribo Derecho del Puente de la Carretera C-245, de Sant Boi de Llobregat a Cornellá de Llobregat.

A este fenómeno de desnivelación por la fuerza centrífuga conferida por la curvatura del encauzamiento hay que superponer la alteración del flujo del agua, producida por la posición oblicua de las pilas del puente y el notable ensanchamiento del cauce que se inicia inmediatamente aguas abajo del puente. El resultado de estos tres fenómenos se tradujo en una ondulación y turbulencia de la lámina libre del agua, que queda claramente de manifiesto en las Fotografías 4, 5 y 6.

La Fotografía 5 muestra el muro de encauzamiento inmediatamente aguas abajo del estribo derecho del puente, que aparece recogido en la Fotografía 4. La arcilla adherida al muro de encauzamiento evidencia la turbulencia producida a la salida del puente, antes de restablecerse un flujo más sosegado de las aguas, a un nivel de 9,70 m, lo que representa un descenso de la lámina

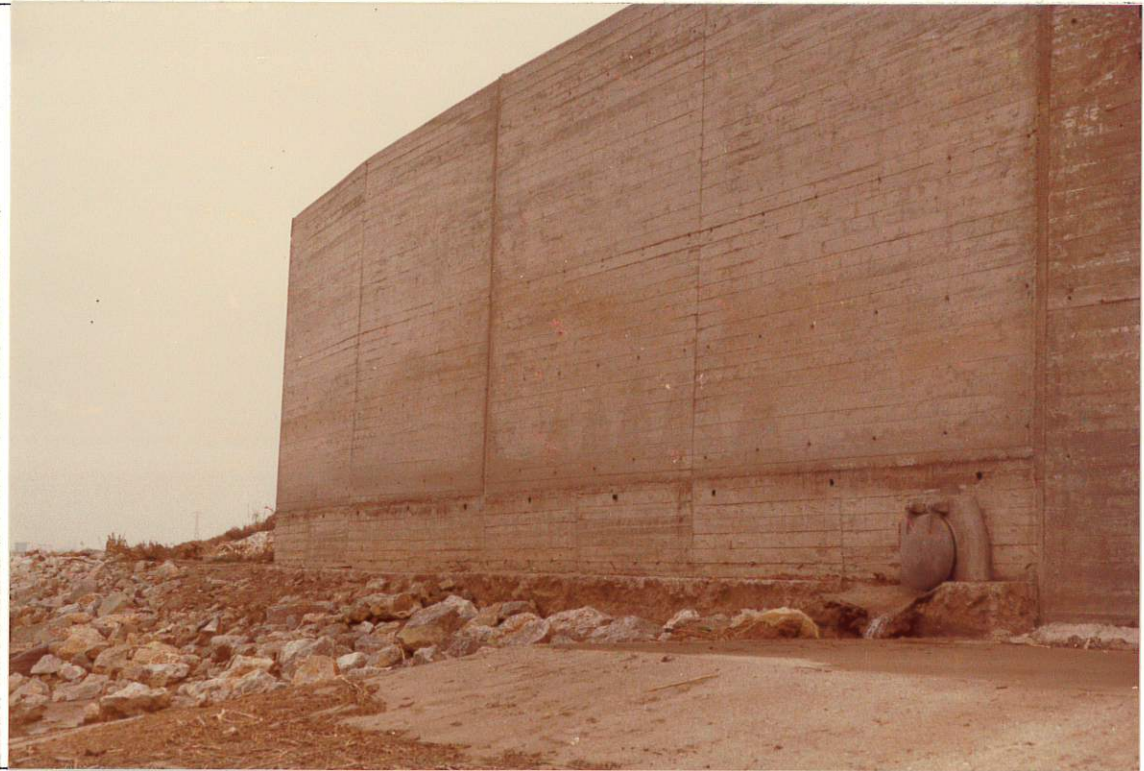
Fotografía 5. Muro de Encauzamiento de la Margen Derecha, Aguas Abajo del Puente de la Carretera C-245, de SantBoi de Llobregat a Cornellá de Llobregat.

de agua próximo a 0,50 m en su Margen Derecha, en cuestión de 40 metros.

La Fotografía 5 muestra así mismo una de las clapetas de menor tamaño existentes en cauce Metropolitano del Rio Llobregat.

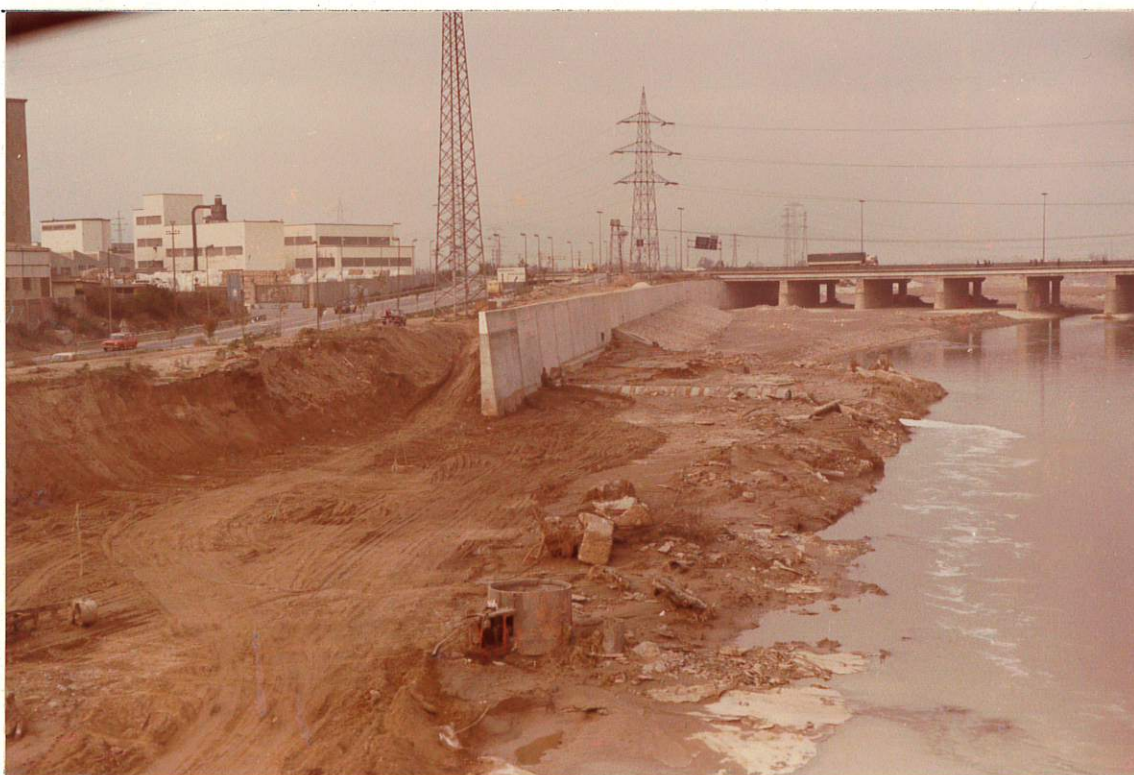
El tramo de 110 m del muro de encauzamiento que faltaba por construir aguas arriba del puente, y el tramo de 80 m del mismo muro, aguas abajo del puente, permitieron el acceso del agua a las zonas en construcción y de allí al Paso Inferior de la Carretera de El Prat a la Zona Franca, que quedaría cortado a la circulación. Las Fotografías 9, 10, 11 y 12 ilustran estas circunstancias.

Fotografía 9. Estado de las Obras de Encauzamiento de la Margen Derecha, Aguas Arriba del Puente de RENFE.

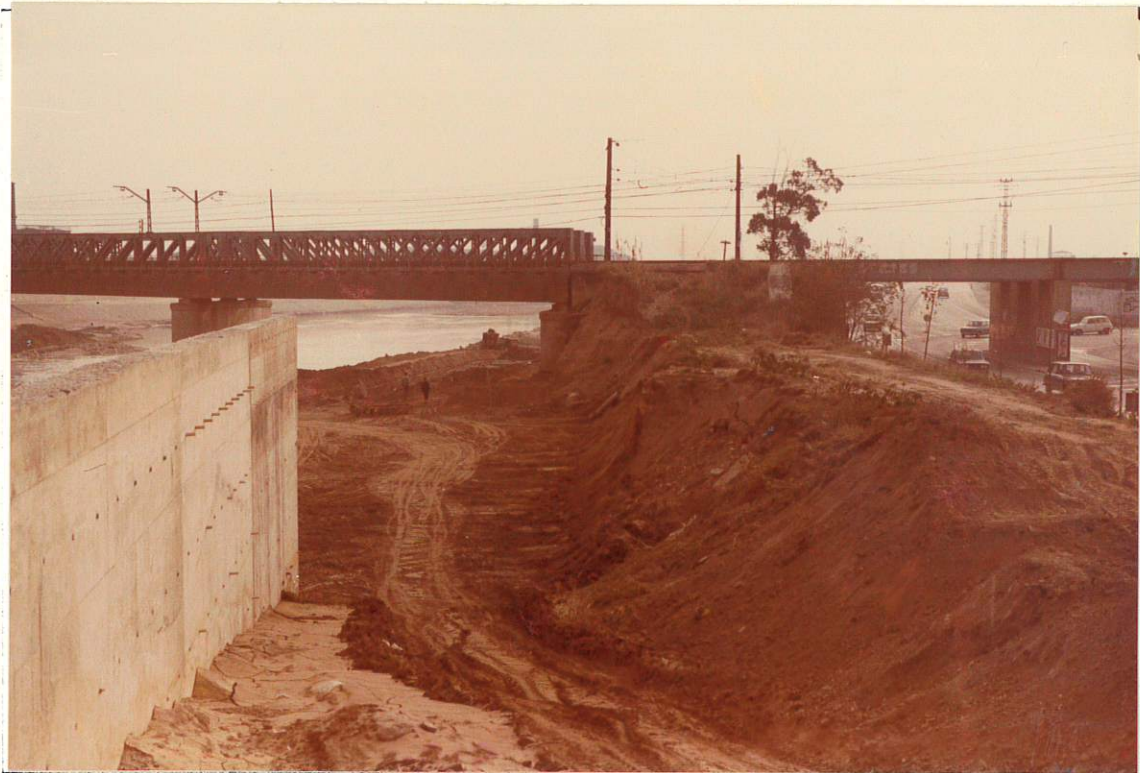
Fotografía 10. Obras de Encauzamiento de la Margen Derecha, Aguas Arriba del Puente de RENFE, y Paso Inferior de la Carretera de Acceso a la Zona Franca.

El estado de las obras de encauzamiento aguas arriba y aguas abajo del Puente de RENFE, como muestran las fotografías 10 y 11, contribuyeron a que el Rio desbordara los terraplenes existentes, e inundara las zonas colindantes.

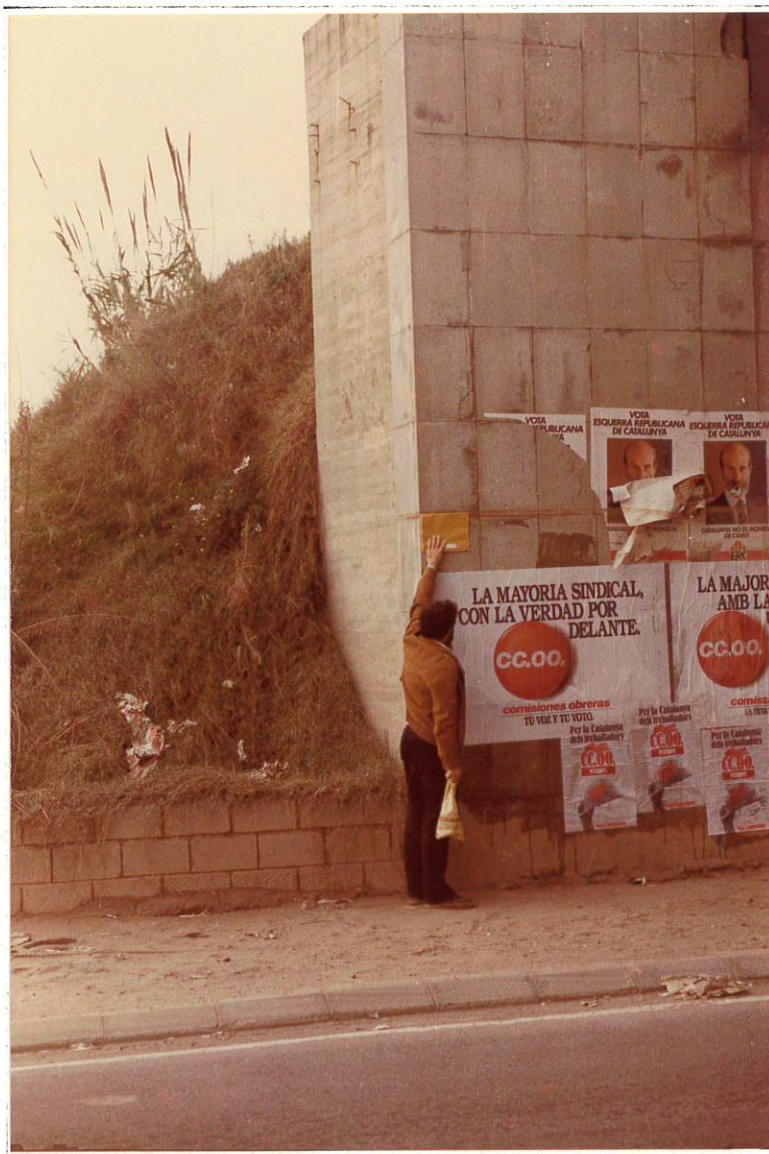
Las aguas alcanzaron una altura de 2,40 m sobre la acera del Paso Inferior, como se ilustra en la Fotografía 12, lo que ocasionó el corte de la circulación en la Carretera de acceso a la Zona Franca, y en la Avenida Anselmo Clavé de El Prat de Llobregat.

Fotografía 12. Nivel Máximo de las Aguas en el Paso Inferior de la Carretera de Acceso a la Zona Franca, Bajo el Puente de RENFE.

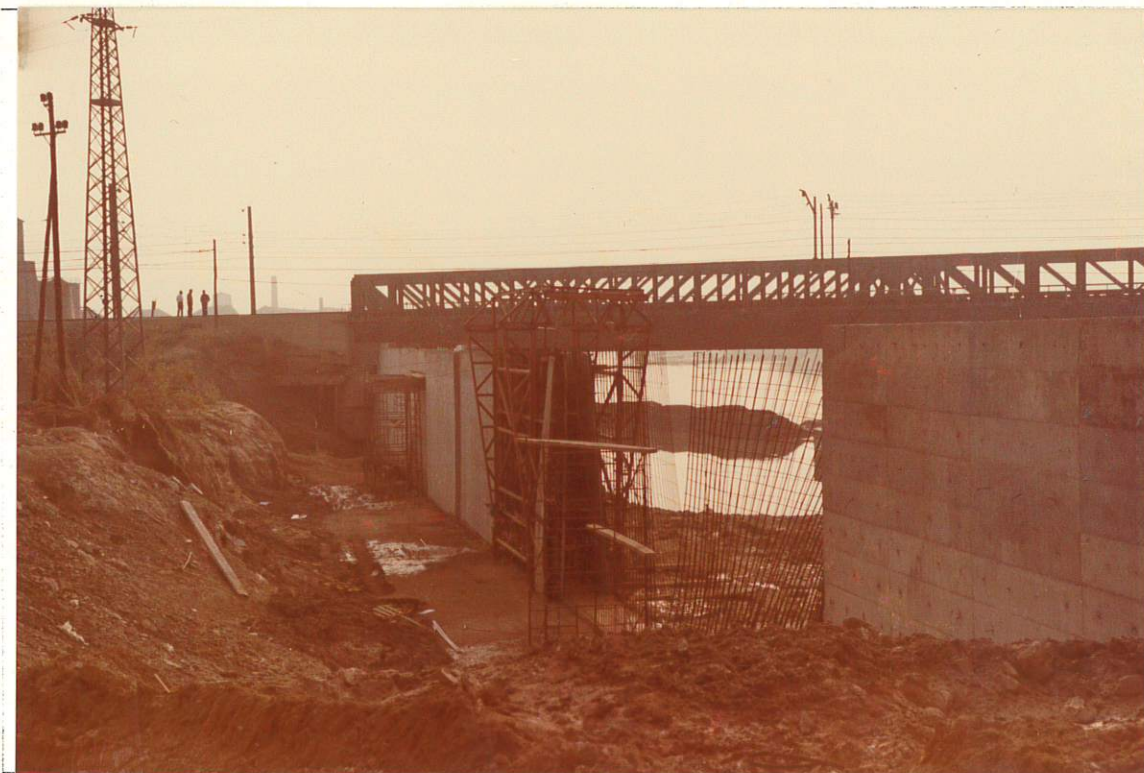
tramo de muro de encauzamiento, como muestra la Fotografía 14, permitió el desbordamiento inmediato del Río, que inundó la zona industrial contigua, viéndose limitado el avance de las aguas por el terraplén del ferrocarril.

Fotografía 14. Muro de Encauzamiento de la Margen Izquierda, Aguas Arriba del Puente de RENFE.

El tramo de 50 m de muro de encauzamiento que faltaba por construir, aguas arriba del puente, y el tramo de 50 m del mismo muro, aguas abajo del puente, permitieron el paso del agua a varios sectores de la Zona Franca. Las Fotografías 14 y 17 ilustran estas circunstancias.

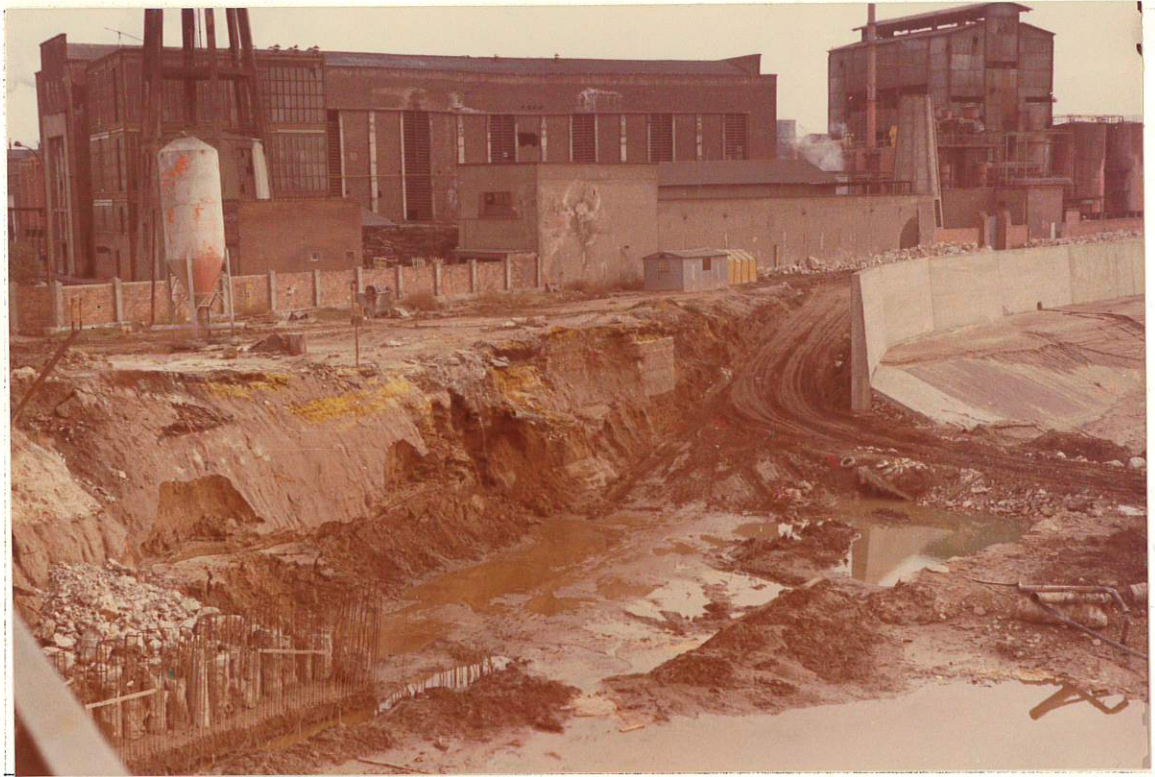
Fotografía 17. Muro de Encauzamiento de la Margen Izquierda, Aguas Abajo del Puente de RENFE.

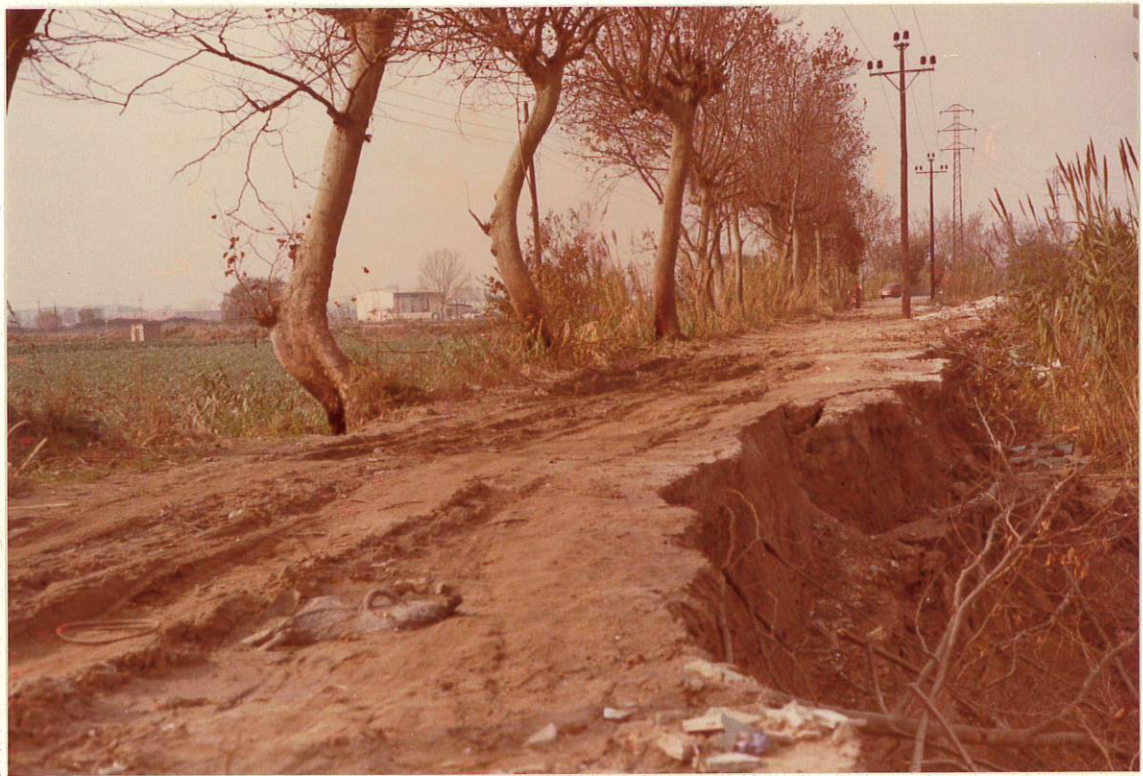
La Fotografía 20 muestra la fuerte erosión causada en la Margen Derecha, en una zona 1000 m aproximadamente aguas abajo del Puente de Mercabarna, donde el Camino ya no está asfaltado, así como la sobreelevación del Camino con relación a los terrenos agrícolas limítrofes.

Fotografía 20. Camino de la Vereda del Rio, Margen Derecha del Rio, Aguas Abajo del Puente de Mercabarna.

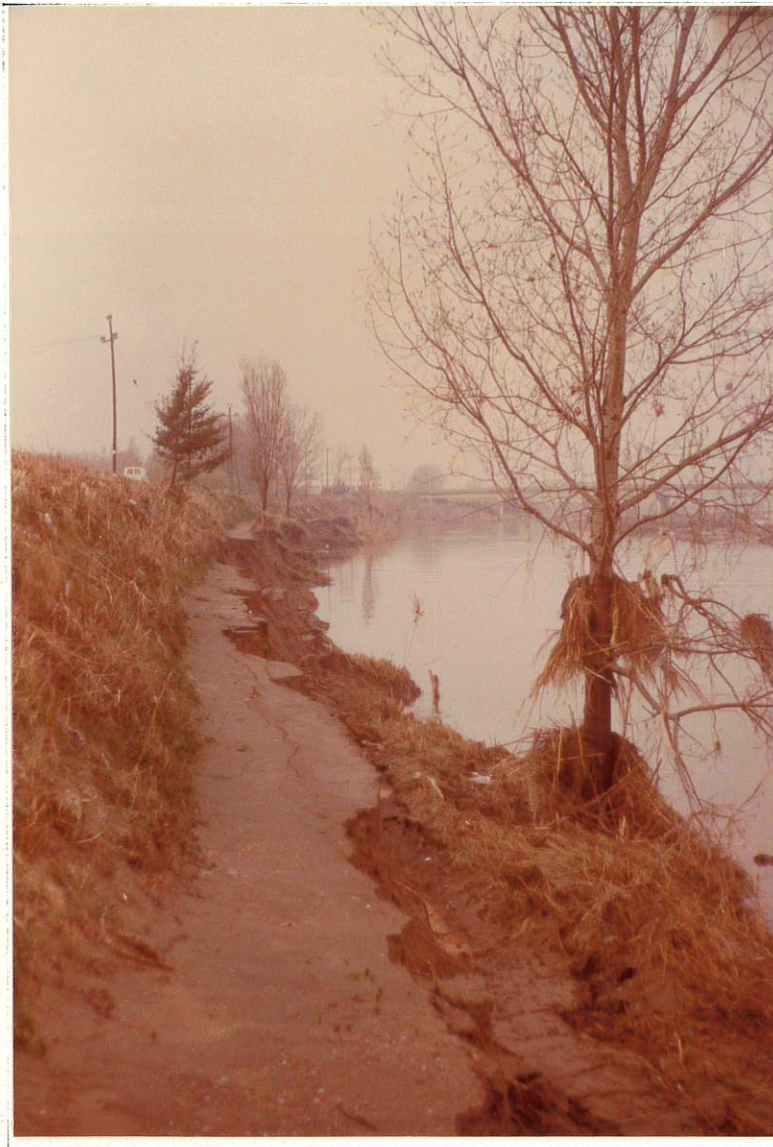
La Fotografía 21 ilustra claramente la erosión causada por las aguas en la Margen Derecha, aguas abajo del puente de Mercabarna, así como el nivel máximo alcanzado por las aguas, muy próximo al límite del cauce natural.

Fotografía 21. Cauce Natural del Rio, Junto al Camino de la Vereda del Rio, Margen Derecha, y Aguas Abajo del Puente de Mercabarna.

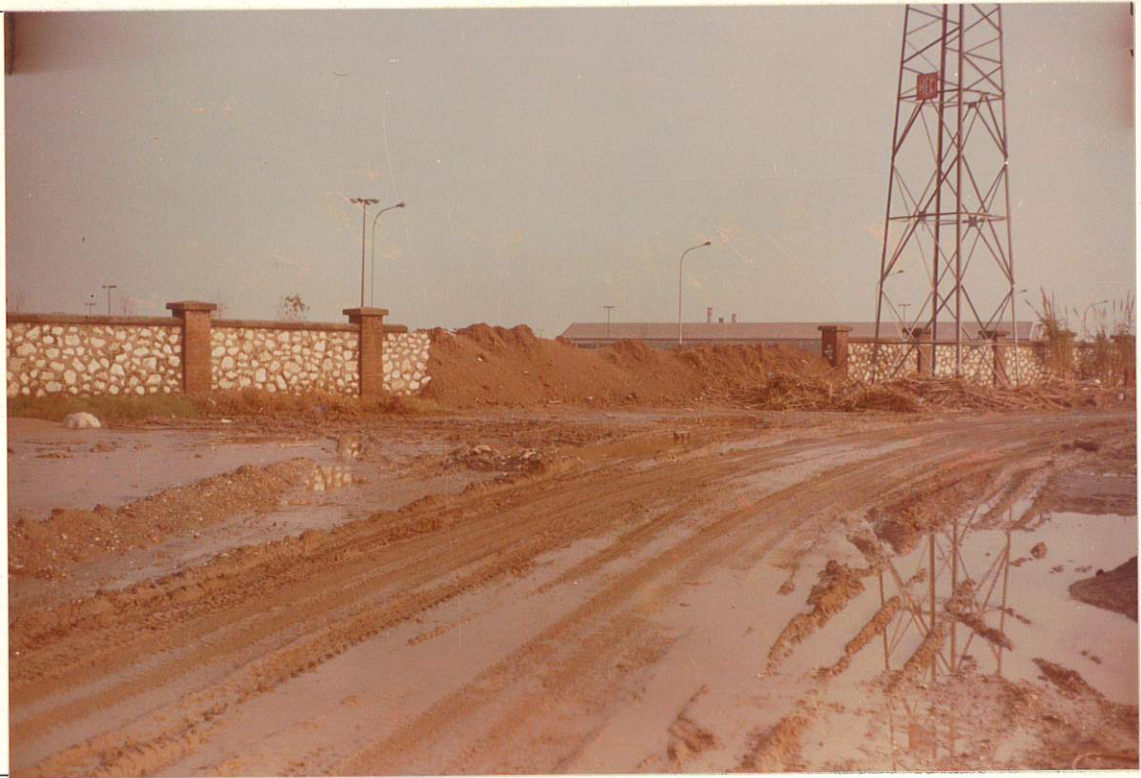
El agua del Rio desbordó su cauce natural, actuando de encauzamiento el antiguo muro de cerramiento de la Zona Franca. En aquellos puntos en que este muro estaba destruido, y principalmente en un tramo aguas abajo del propio puente, tal como se observa en la Fotografía 22, el agua invadió la calle nº 6 de la Zona Franca, que canalizo las aguas hacia los viales limítrofes, favorecida por la pendiente natural de las calzadas.

Fotografía 22. Muro de Limitación de la Zona Franca, Margen Izquierda, Aguas Abajo del Puente de Mercabarna.

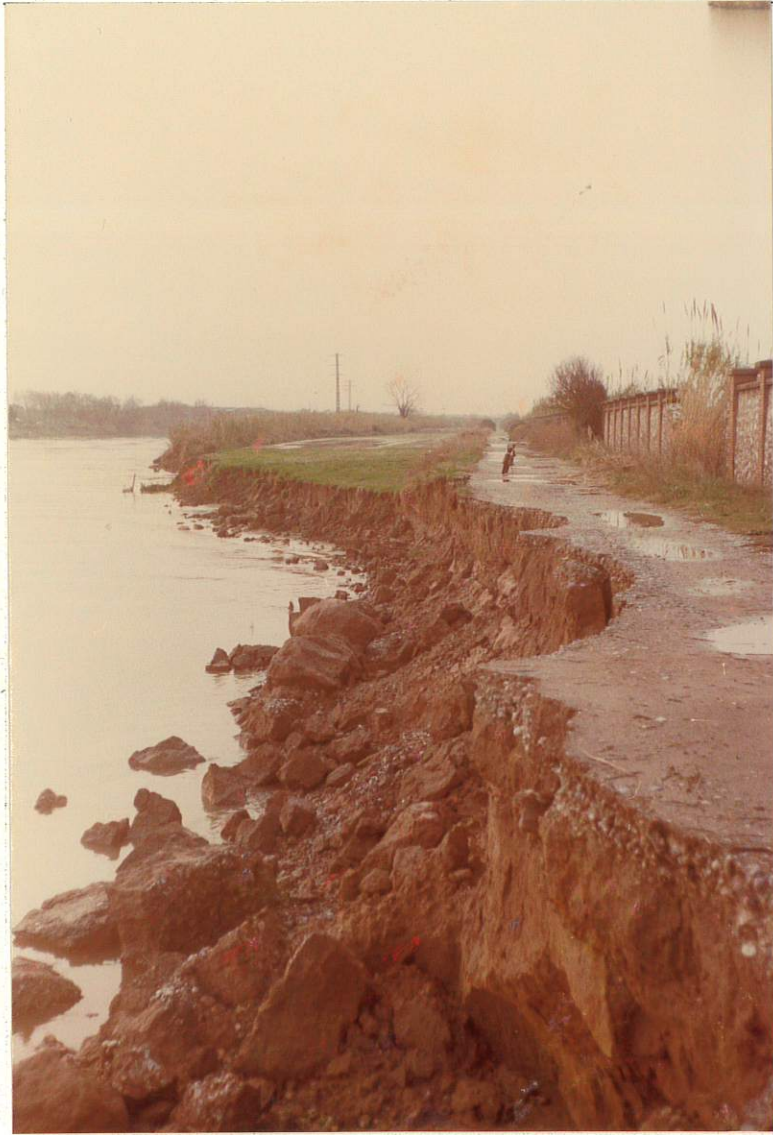
La fuerte erosión por el Rio en el tramo final de su cauce queda de manifiesto por la desaparición de una franja de acarreos de 800 x 100 m de su Margen Izquierda, que ha afectado seriamente a la Carretera del Faro. La Fotografía 23 ilustra el estado de esta Carretera despues de la crecida del 8 y 9 de Noviembre de 1982.

Fotografía 23. Carretera del Faro, Margen Izquierda Junto a la Desembocadura del Rio.
