ESTUDIO DE LAS INUNDACIONES OCURRIDAS EN  
LA CORPORACION METROPOLITANA DE BARCELONA  
DURANTE LAS LLUVIAS DE LOS  
DIAS 2 A 4 DE OCTUBRE DE 1987

Anexo 2  
Tomo 1

Cátedra de Ingeniería Sanitaria y Ambiental  
ETS de Ingenieros de Caminos, Canales y Puertos  
Universidad Politécnica de Cataluña

Barcelona, mayo de 1988

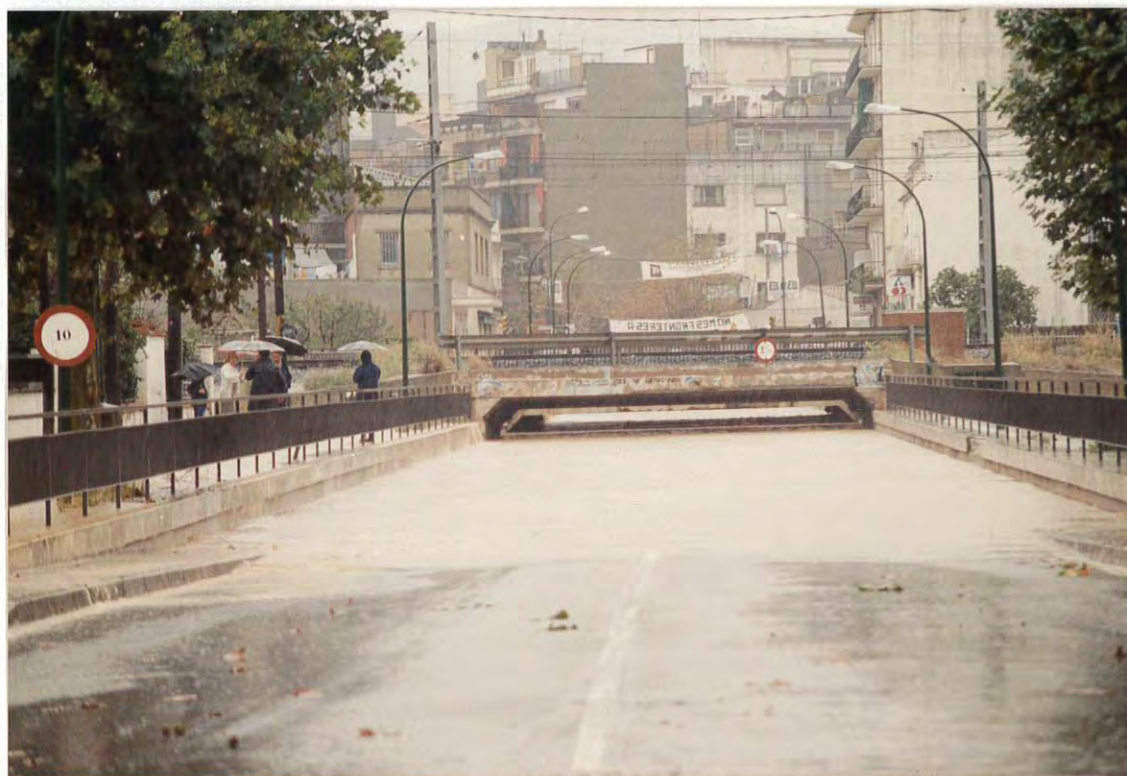
Figura 2. Paso de la avenida de la Pineda bajo el puente del ferrocarril Barcelona-Valencia.

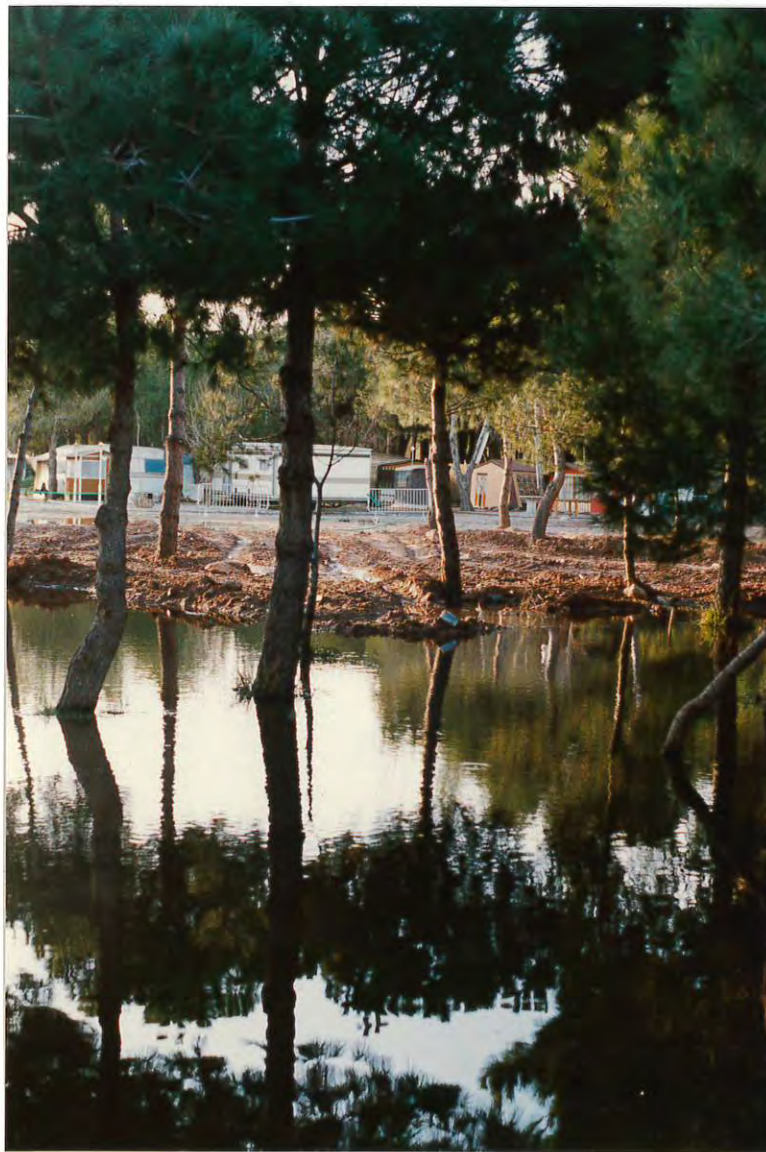
Figura 4. Recrecimiento del nivel del terreno mediante el vertido de tierras de aportación.

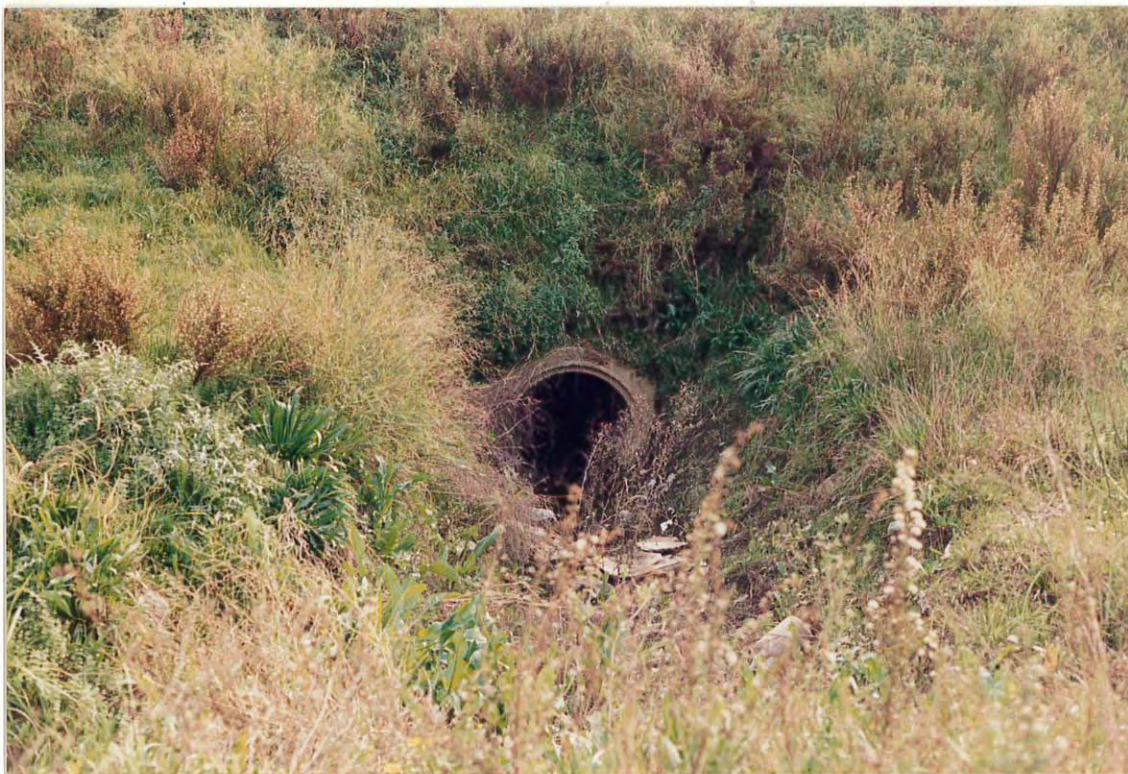
Figura 3. Colector de desagüe de la Rambla La Marina, bajo la Autovía de Castelldefels.
