ESTUDIO DE LAS INUNDACIONES OCURRIDAS EN
LA CORPORACION METROPOLITANA DE BARCELONA
DURANTE LAS LLUVIAS DE LOS
DIAS 2 A 4 DE OCTUBRE DE 1987

Anexo 2
Tomo 2

Cátedra de Ingeniería Sanitaria y Ambiental
ETS de Ingenieros de Caminos, Canales y Puertos
Universidad Politécnica de Cataluña

Barcelona, mayo de 1988

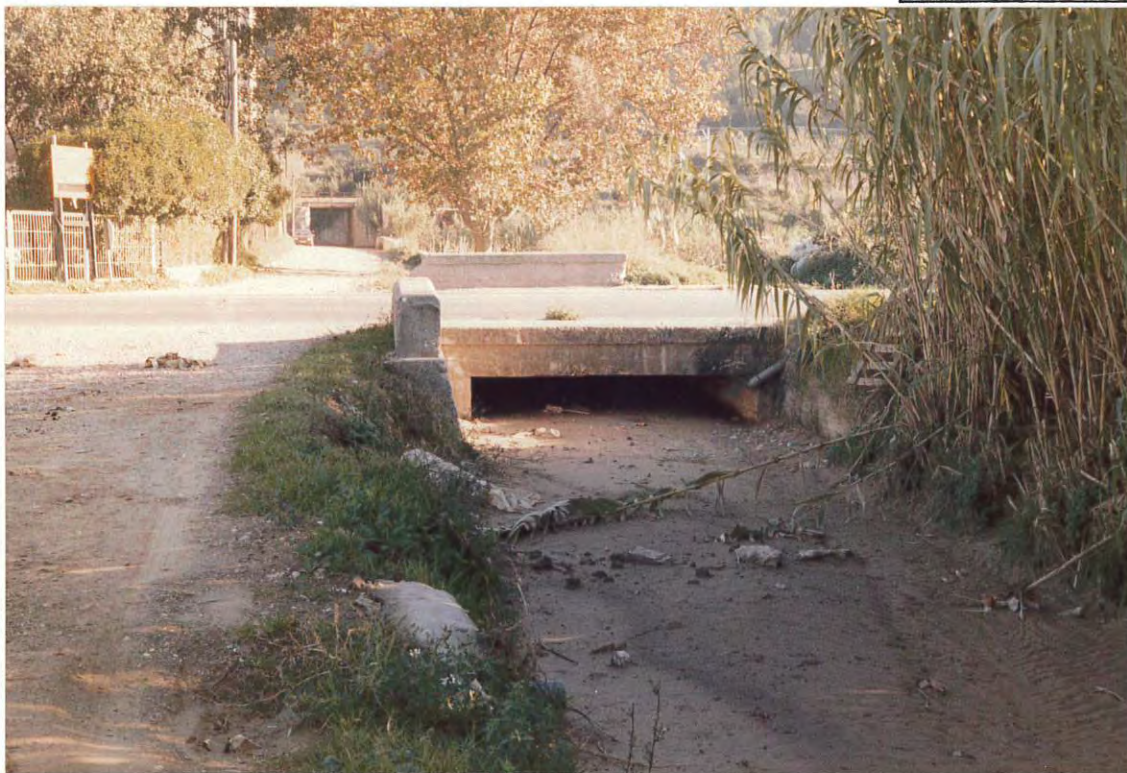
Figura 1. Cauce de la riera Can Paissa a su paso bajo la carretera N-II. Al fondo, el puente del ferrocarril.

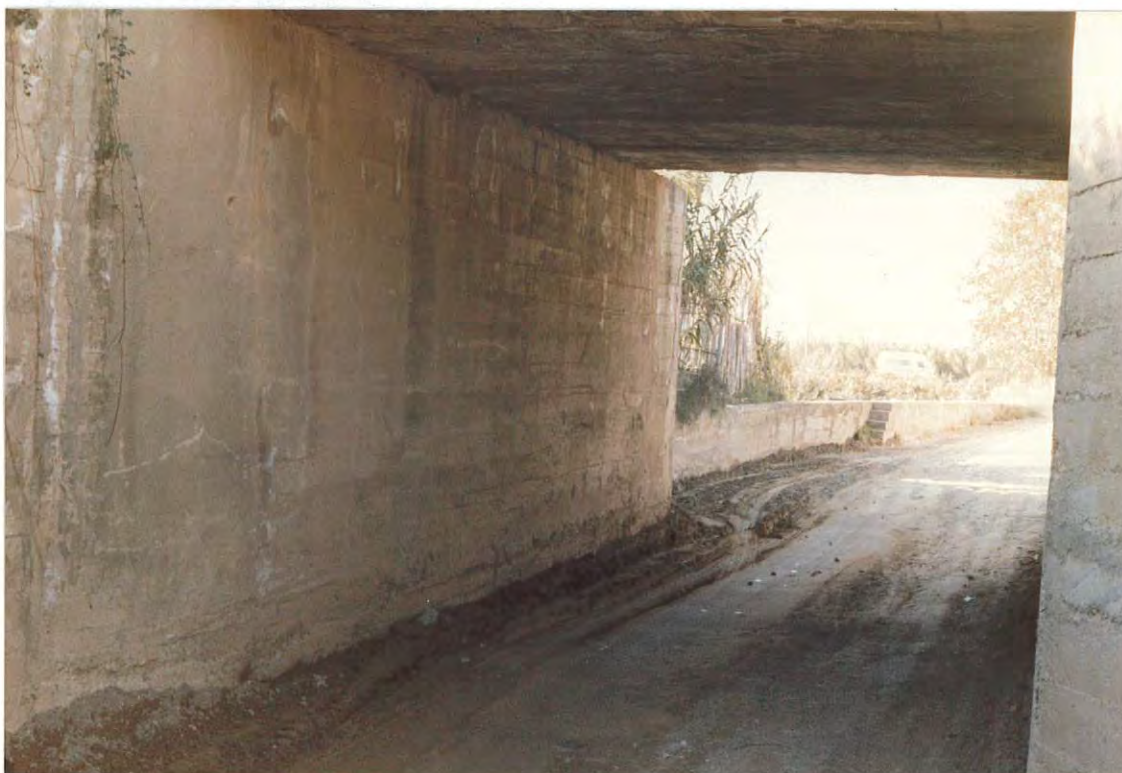
Figura 2. Cauce de la riera Can Paissa a su paso bajo el puente del ferrocarril, aguas arriba de la carretera N-II. El nivel de las aguas superó 1 m de altura.

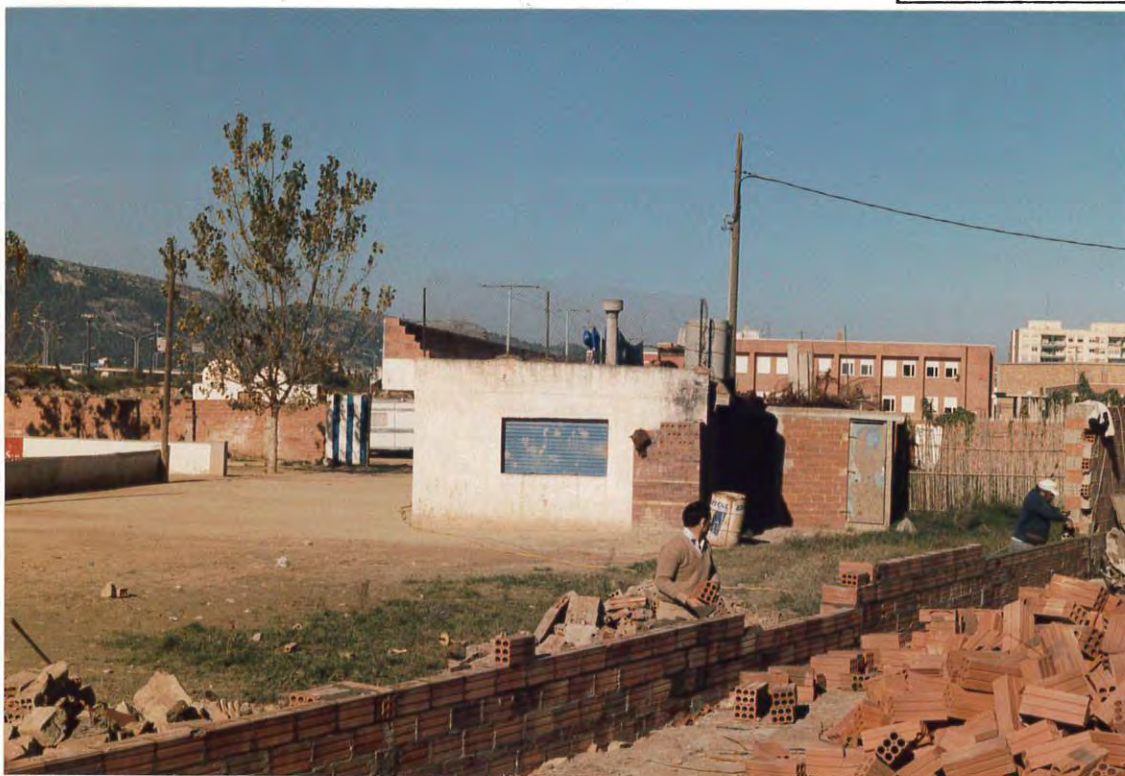
Figura 1. Trabajos de reconstrucción de la valla del campo de fútbol, situado al final de la riera Mariona.

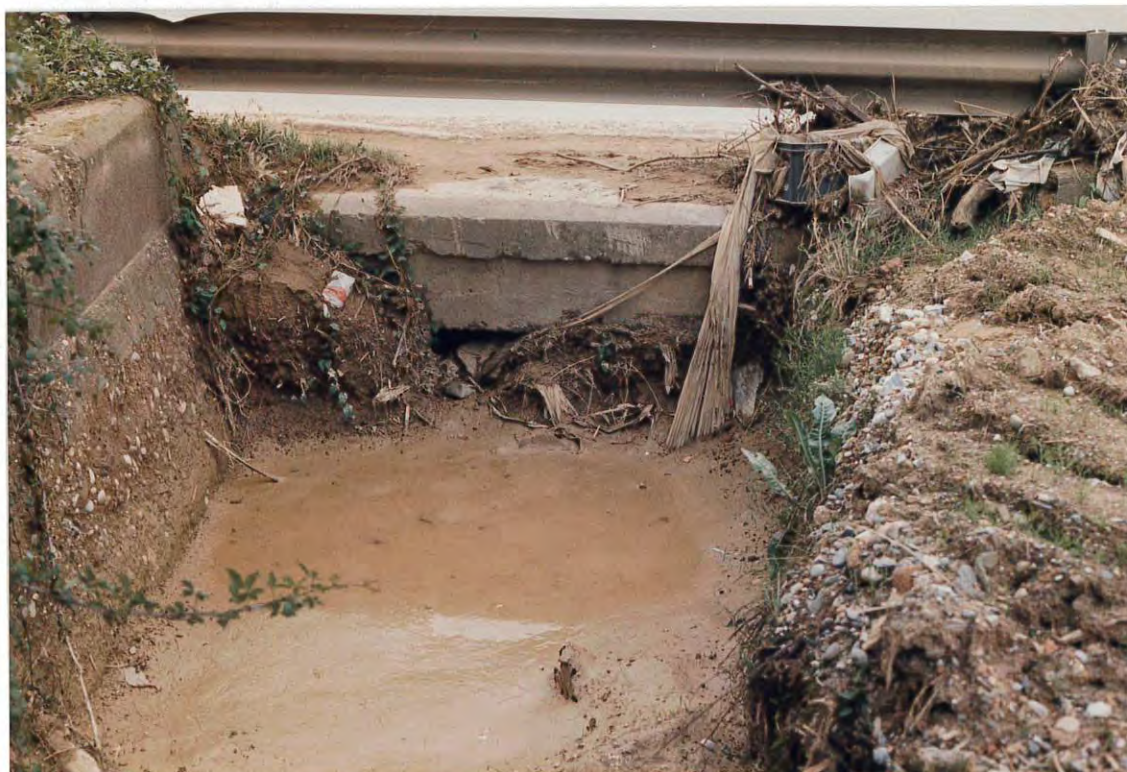
Figura 2. Vista desde aguas arriba del cruce de la riera Can Sant Tomàs bajo la carretera N-II.

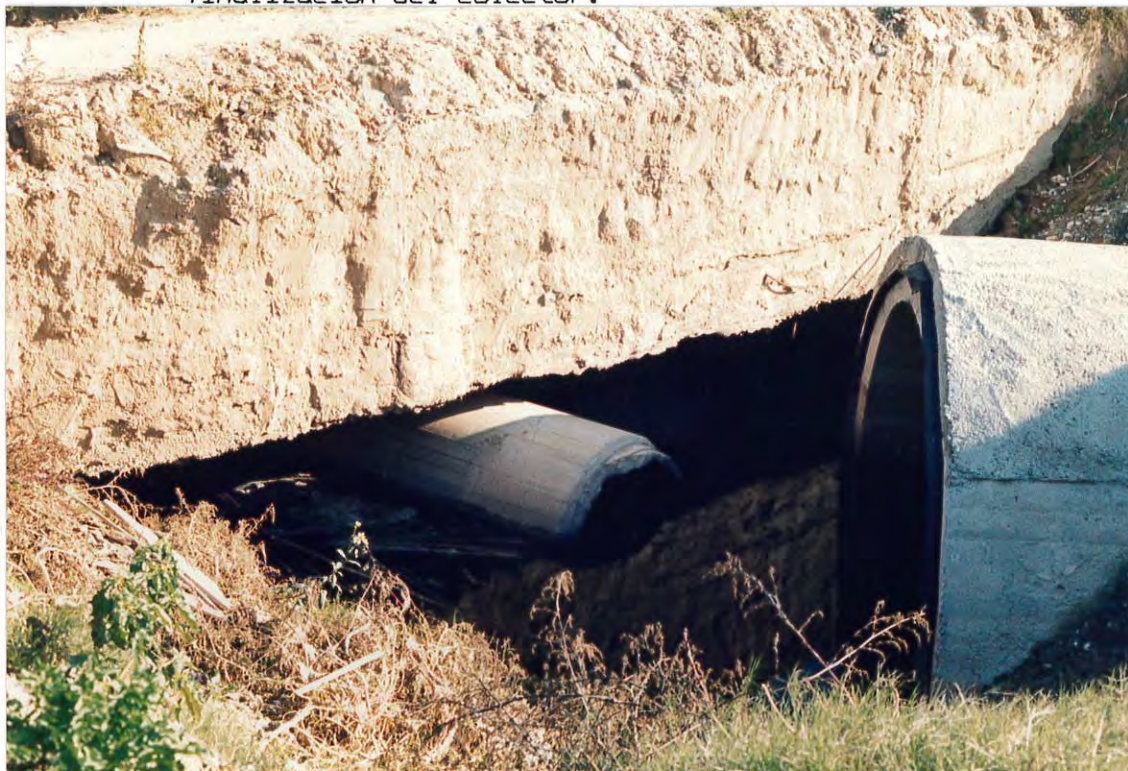
Figura 2. Detalle del estado actual del cruce del colector del Rec Farré i Mora con el Canal de la Infanta.

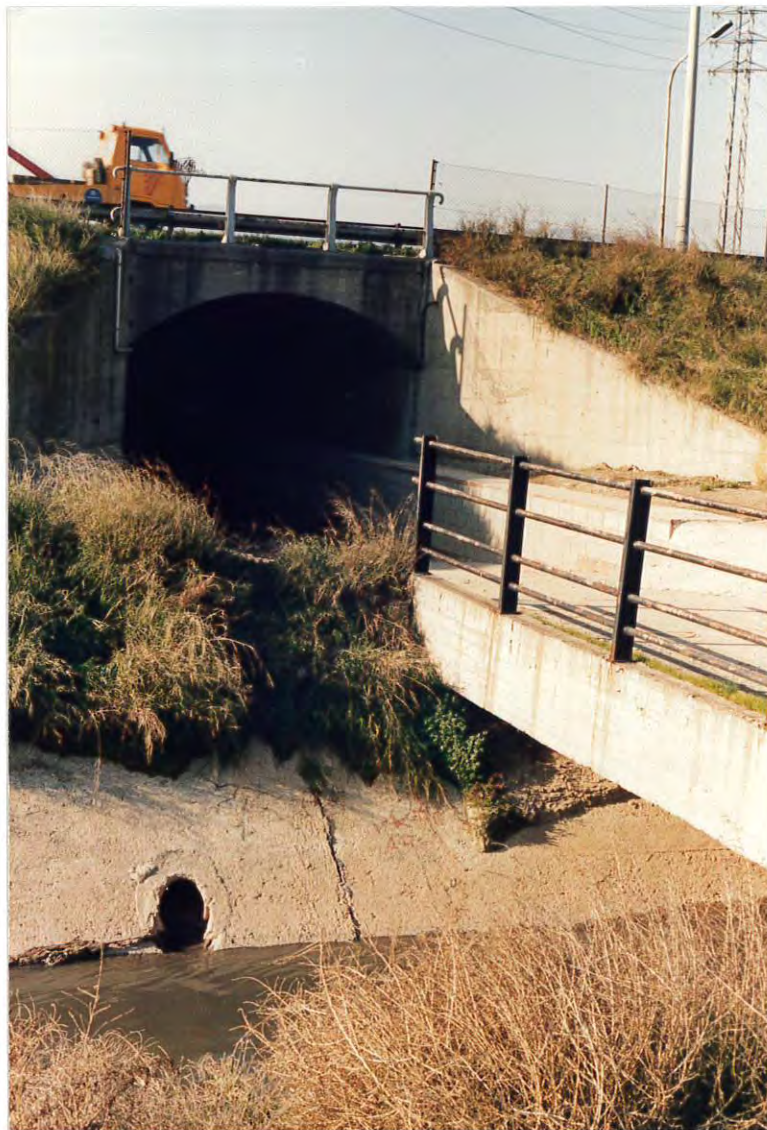
Figura 7. Vertido del drenaje de uno de los túneles al canal de desagüe paralelo a la autopista A-2.

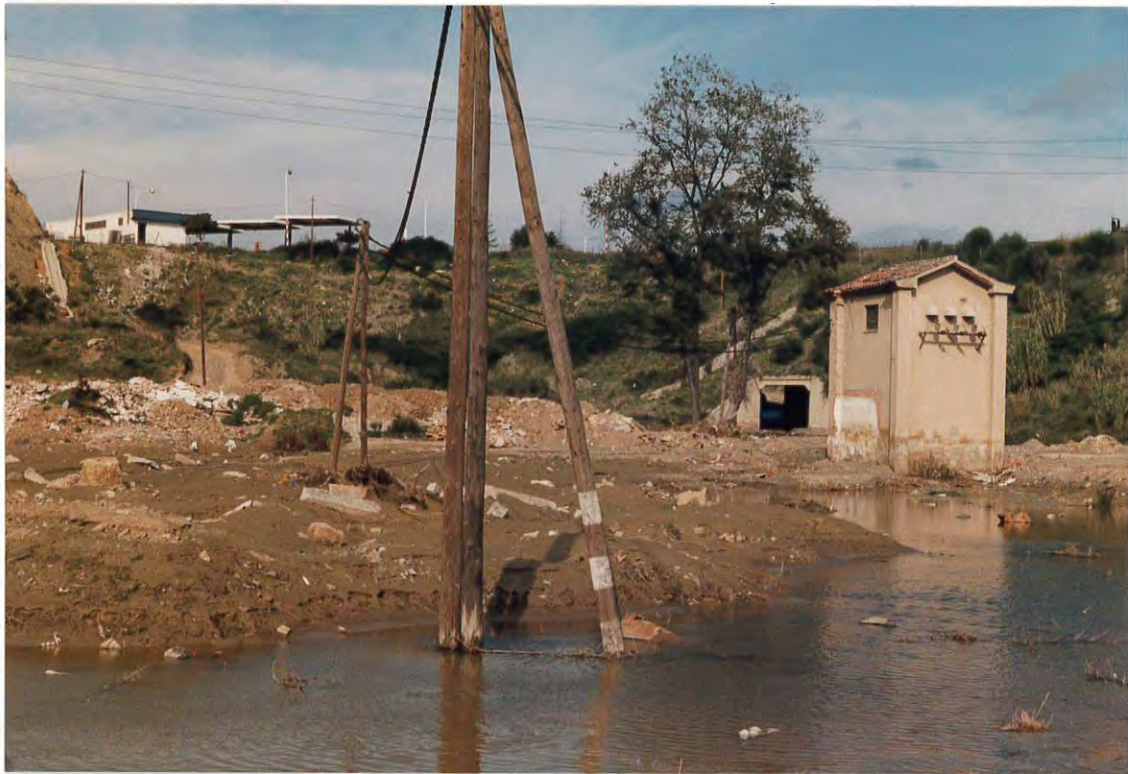
Figura 1. Colector de entrada del Torrent Tapioles a la zona del Polígono Industrial, inmediatamente antes de la primera de las industrias.

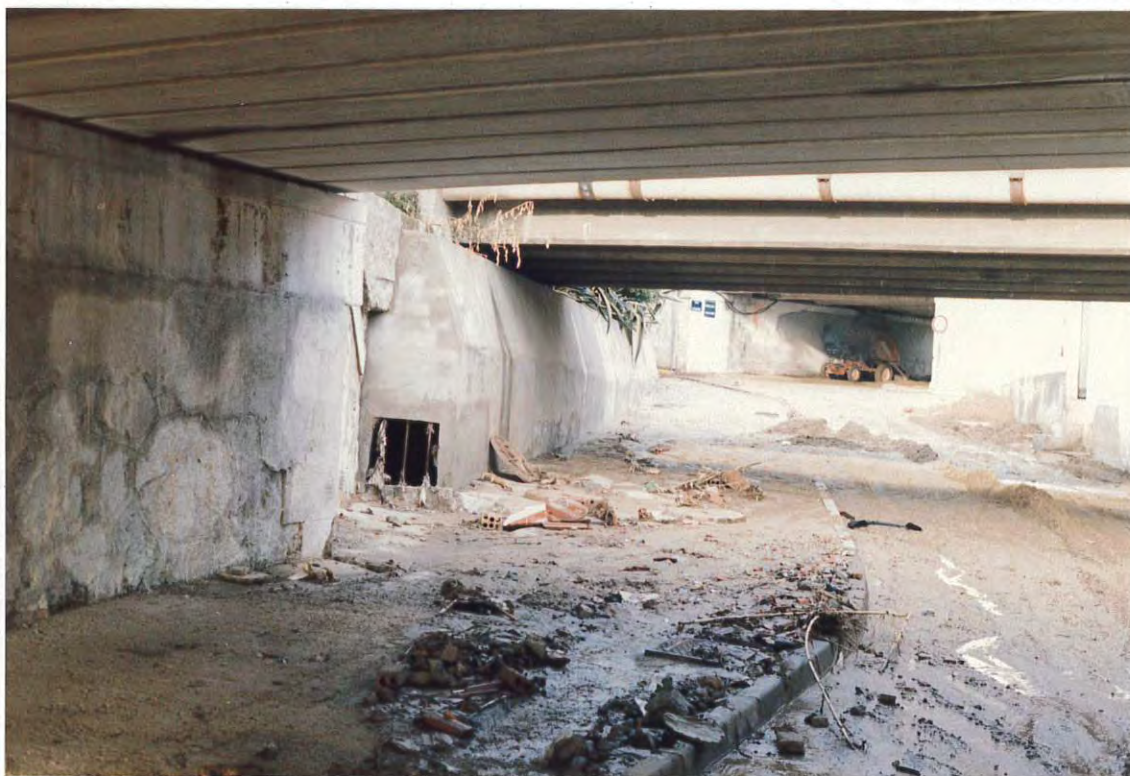
Figura 1. Tareas de limpieza de los arrastres acumulados en el tramo final de la Riera d'en Font.

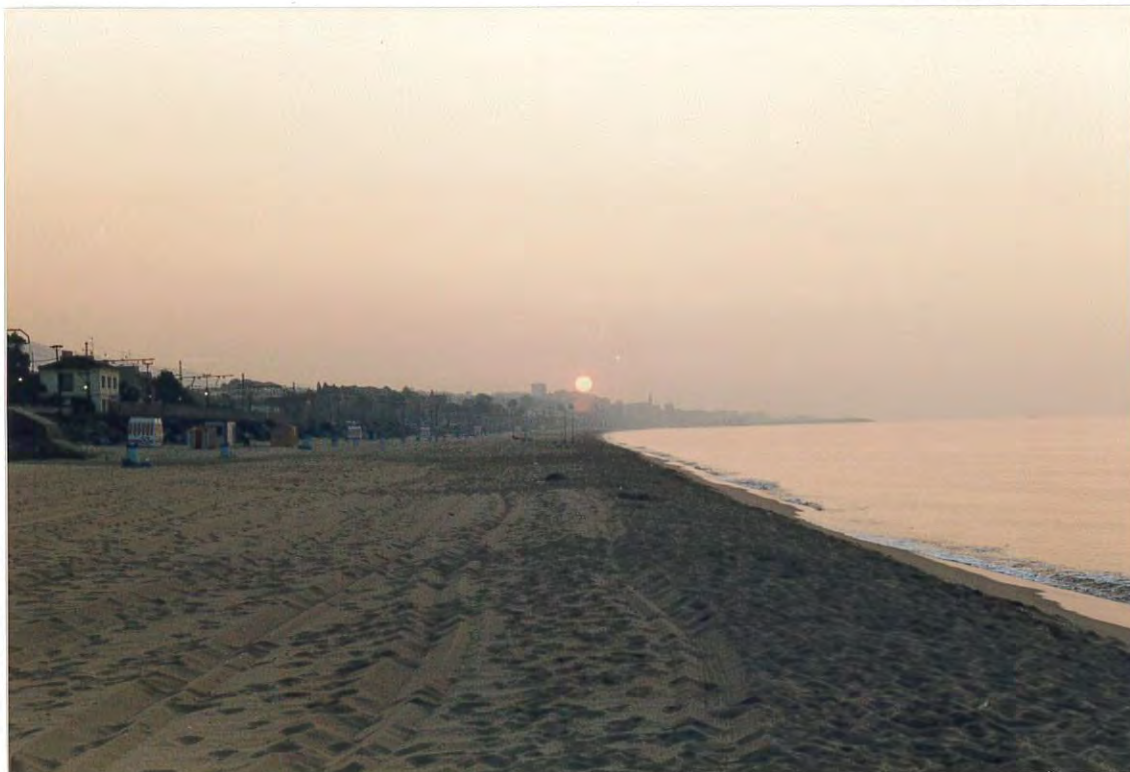
Figura 1. La playa de Mongat, en julio de 1987, vista en dirección a Gerona.

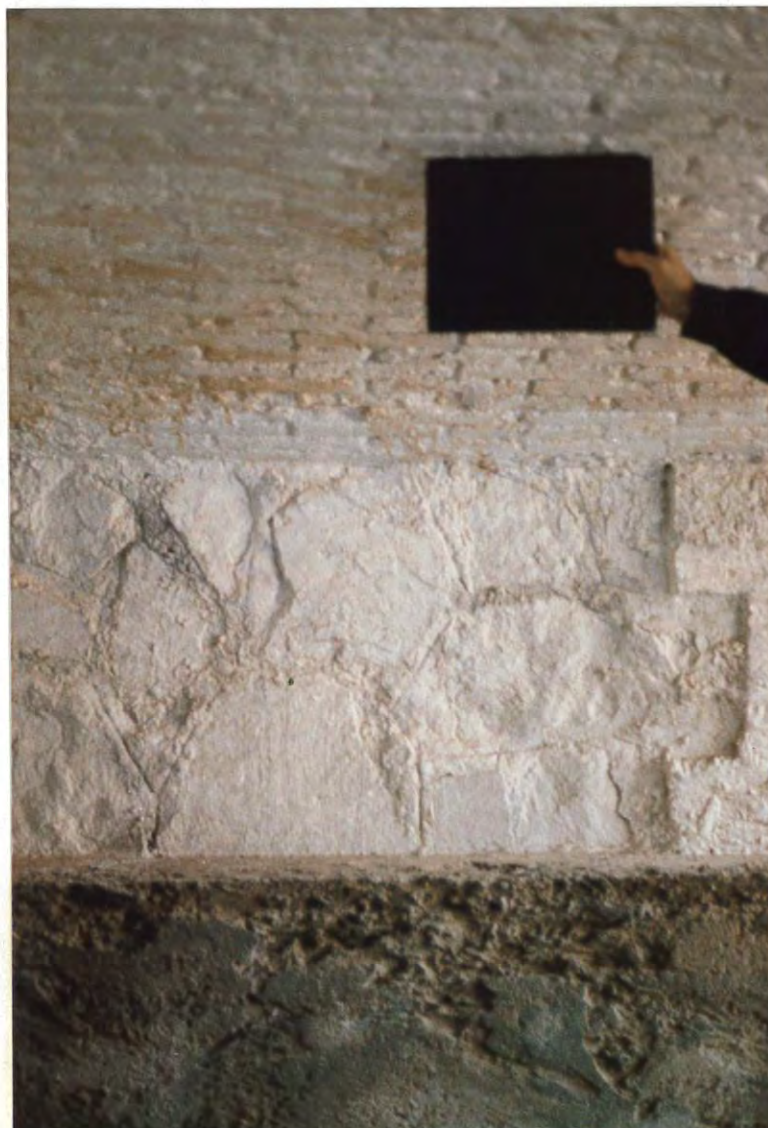
Figura 2. Altura alcanzada por las aguas, superior a 1,5 m, en los pasos de la Riera de Tiana bajo los puentes de la carretera N-II y del ferrocarril.

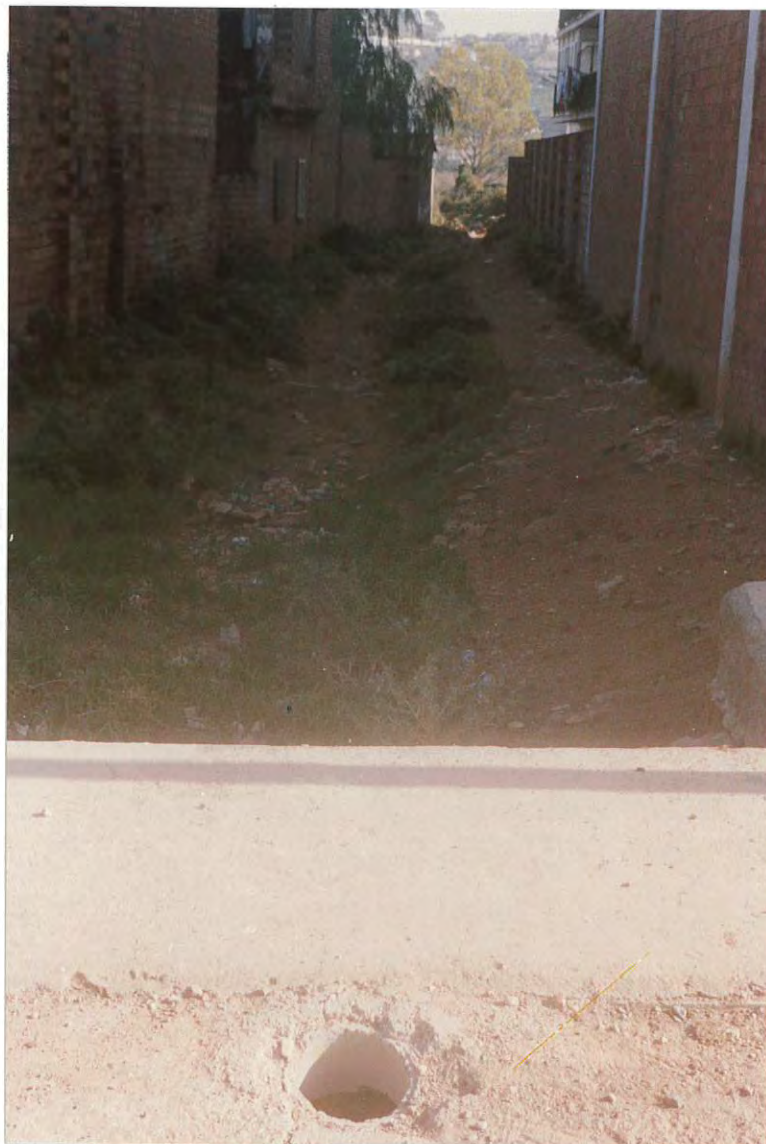
Figura 4. Ultimo tramo urbano de la riera dels Ases. En primer plano puede observarse el orificio practicado como desagüe de la calle transversal.

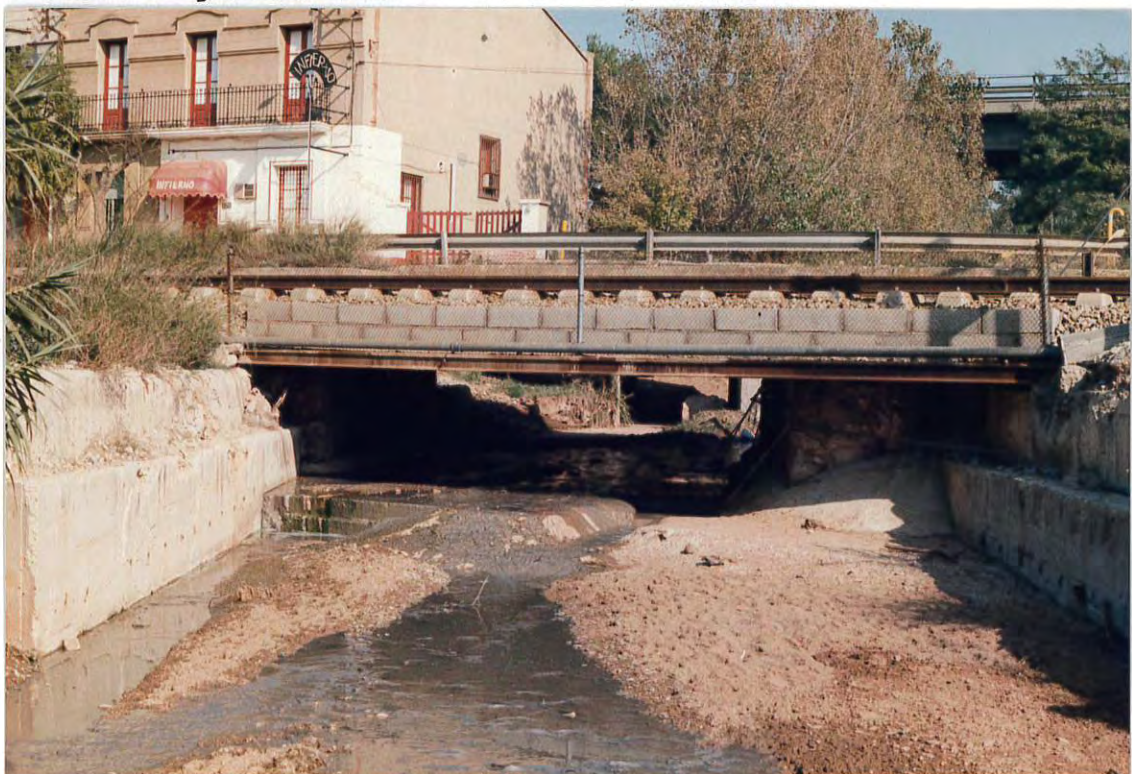
Figura 2. El Torrent Batsacs a su paso bajo el puente de RENFE. El buen estado de limpieza del cauce evitó que los daños causados por las aguas fueran mayores.

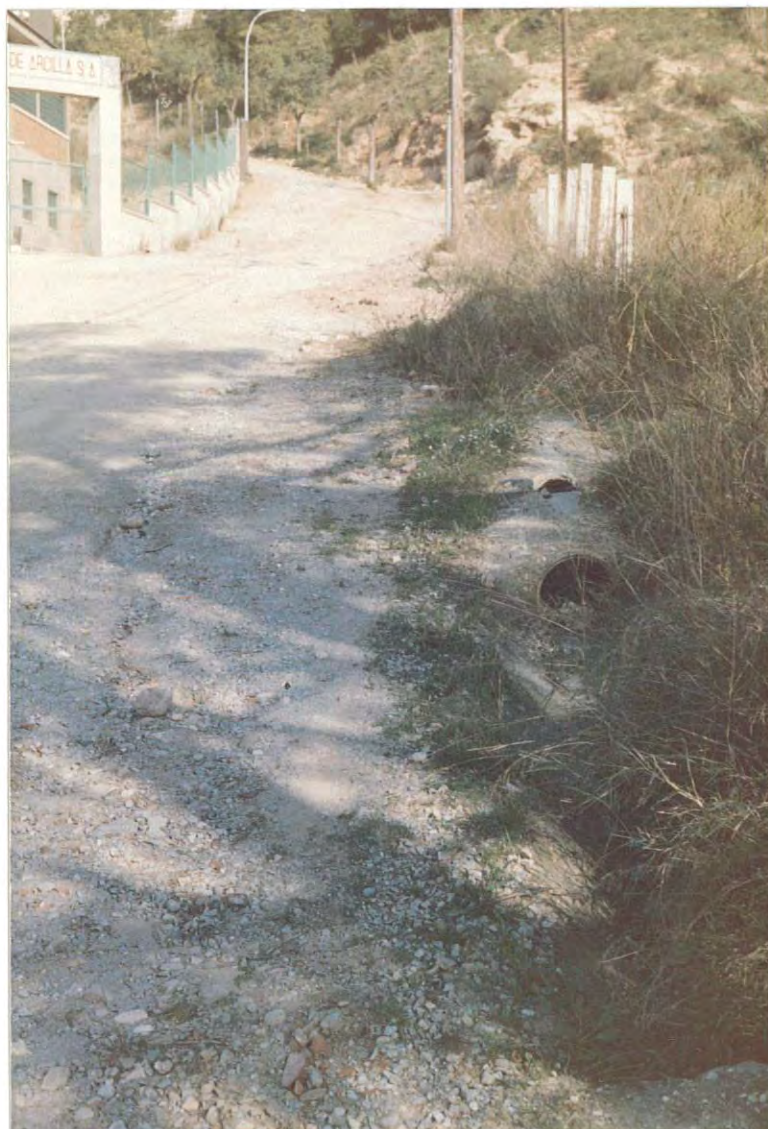
La calle Brasil tiene una pendiente muy considerable, y el colector que circula por ella está roto y obstruido, lo que obliga a las aguas de escorrentía a circular por la superficie de la calzada. Como resultado de ello, las aguas han erosionado el pavimento y producido unas zanjas de considerables dimensiones.

Figura 1. Estado del alcantarillado de la calle Brasil, tras las lluvias del octubre de 1987.

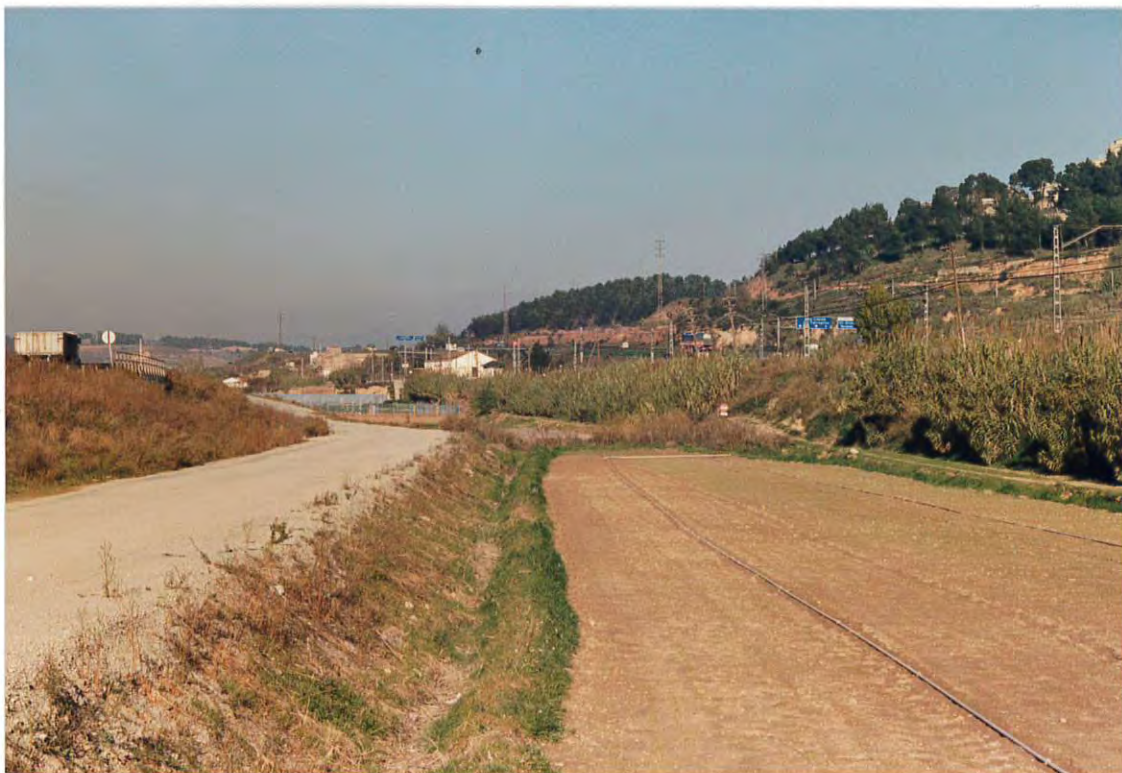
Hay que resaltar, por último, la insuficiente capacidad hidráulica de la Riera de les Argiles, debido a dos factores principales: 1) la escasa pendiente del tramo canalizado, y 2) la gran cantidad de acarreos, residuos y vegetación que cubren el cauce.

Figura 6. La insuficiente capacidad de desagüe de la riera de les Argiles provocó la inundación de los campos contiguos.

1. A corto plazo, establecer un programa de limpieza y mantenimiento del cauce de la riera que lo mantenga libre de arrastres, escombros y vegetación.
2. A largo plazo, y como solución definitiva, encauzar los tramos de riera comprendidos entre: 1) su extremo actual y un punto situado 500 m aguas arriba, y 2) la autopista A-2 y la sección posterior al cruce con la carretera de Caldes de Montbui.
3. Construir un dispositivo de retención de arrastres que evite su transporte y acumulación en el cauce de la riera.

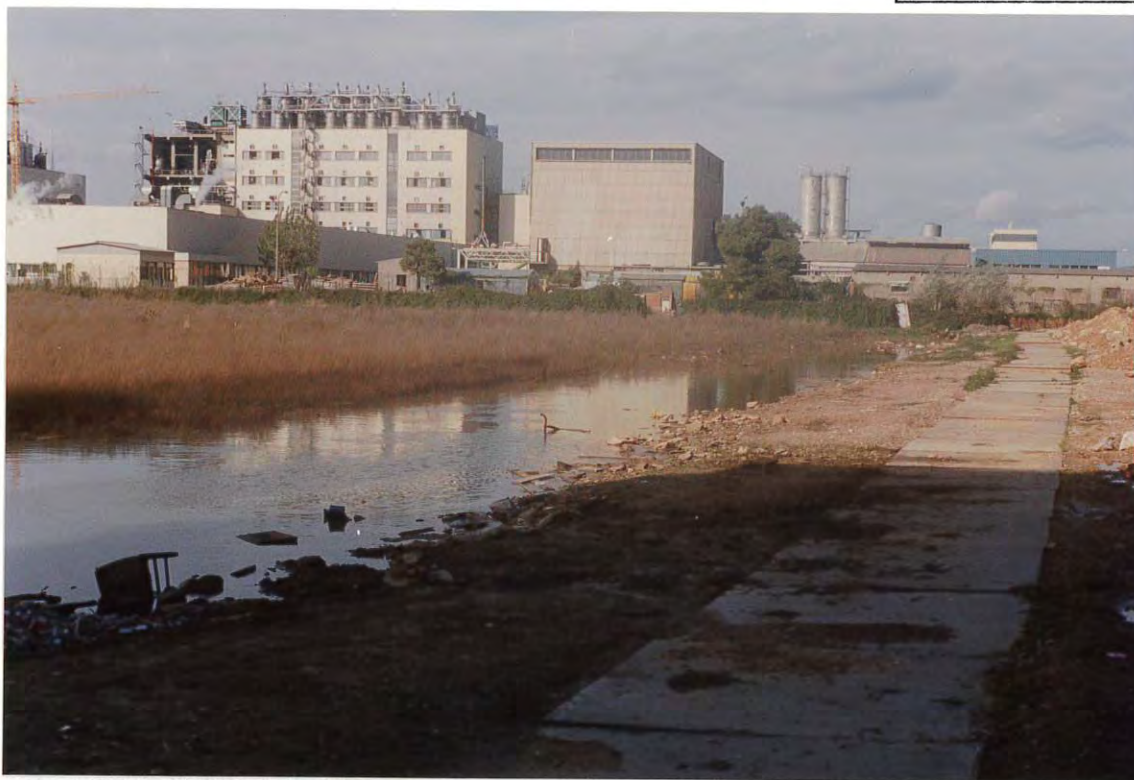
Figura 1. Campos inundados al inicio del colector del Remolar.

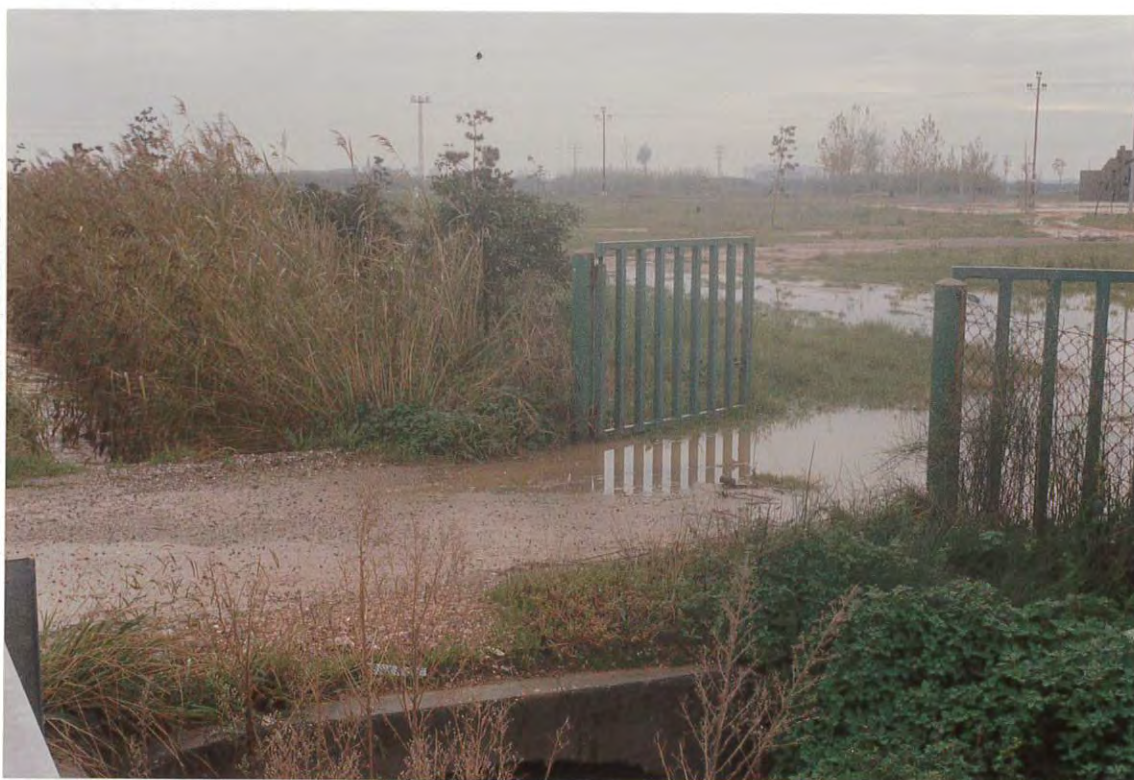
Figura 2. Inundaciones producidas al inicio del canal de la Aviación.

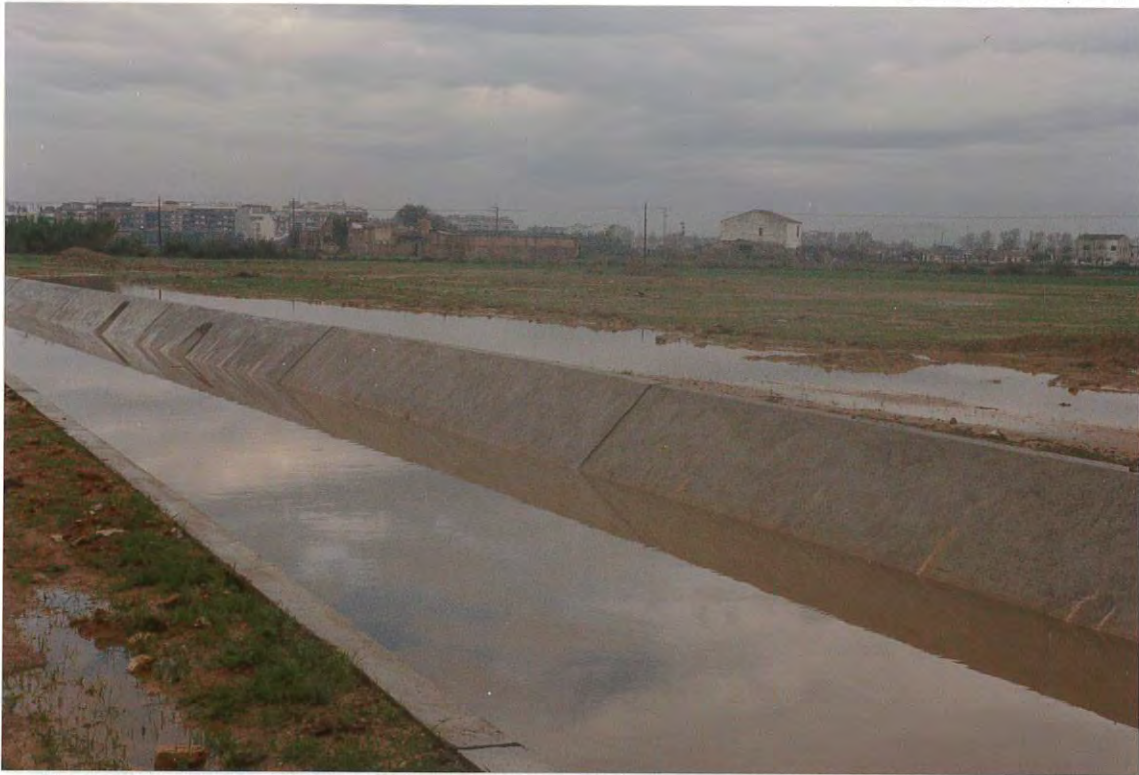
Gran parte de la red primaria del alcantarillado de la cuenca de la Aviación estaba en obras en el momento de producirse el episodio de lluvias, lo que dificultó la evacuación de las aguas de escorrentía.

Figura 3. Vista aguas arriba del tramo en construcción del canal de la Aviación, unos días después del episodio de intensas lluvias.

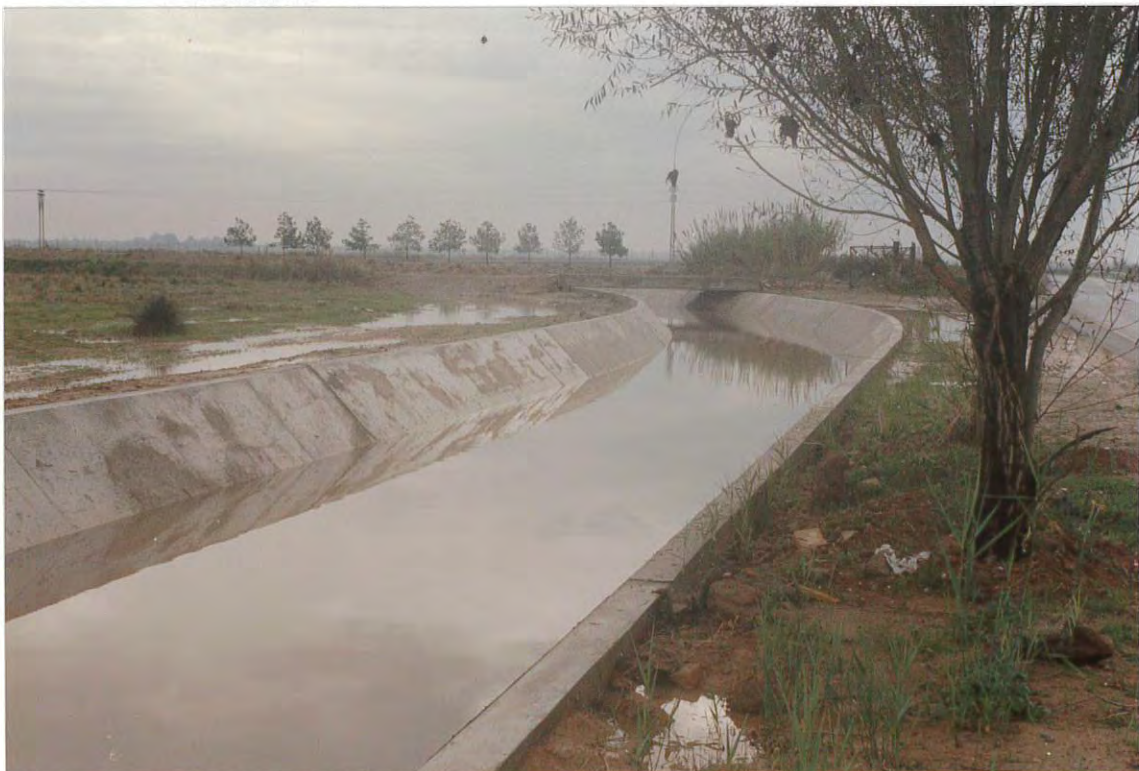
Figura 4. Vista aguas abajo del tramo en construcción del canal de la Aviación, unos días después del episodio de intensas lluvias.

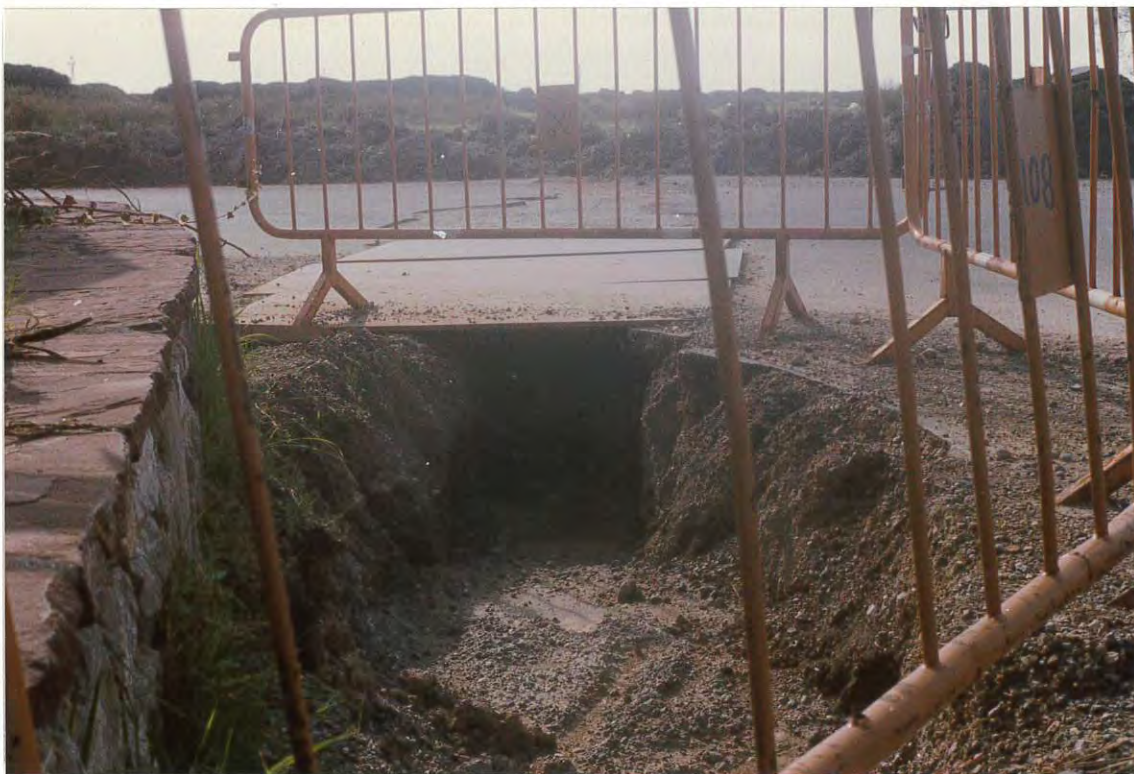
Figura 5. Zanja practicada en la carretera de la Aviación para drenar los campos agrícolas colindantes.

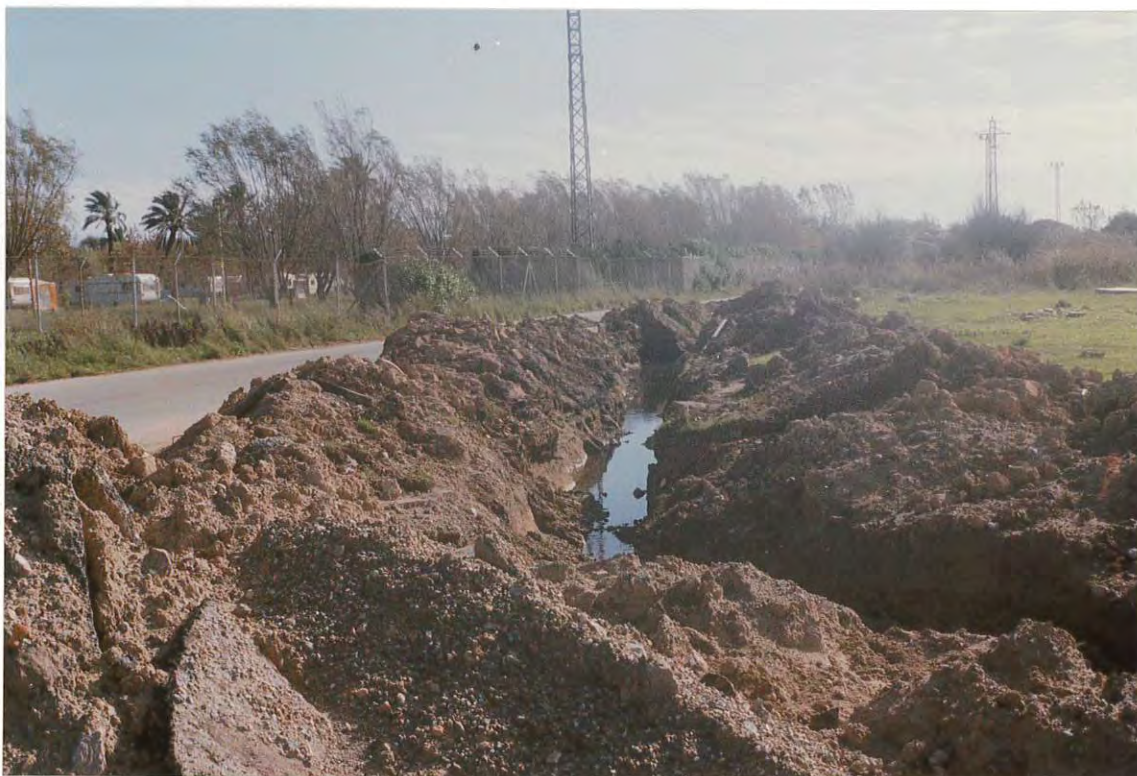
Figura 6. Zanja practicada junto a la carretera de la Aviación para drenar los campos agrícolas colindantes.

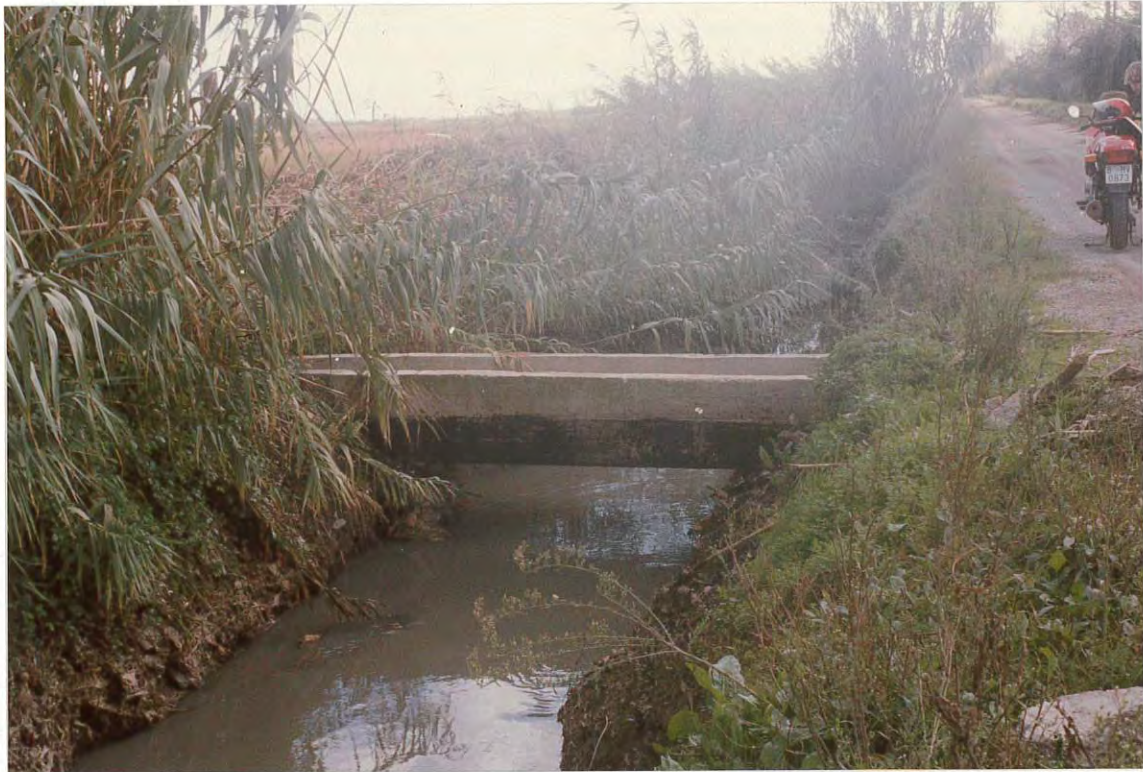
Figura 7. Nivel máximo alcanzado por las aguas en el canal de la Bunyola, cuyo desagüe al mar está protegido por un dique de escollera.

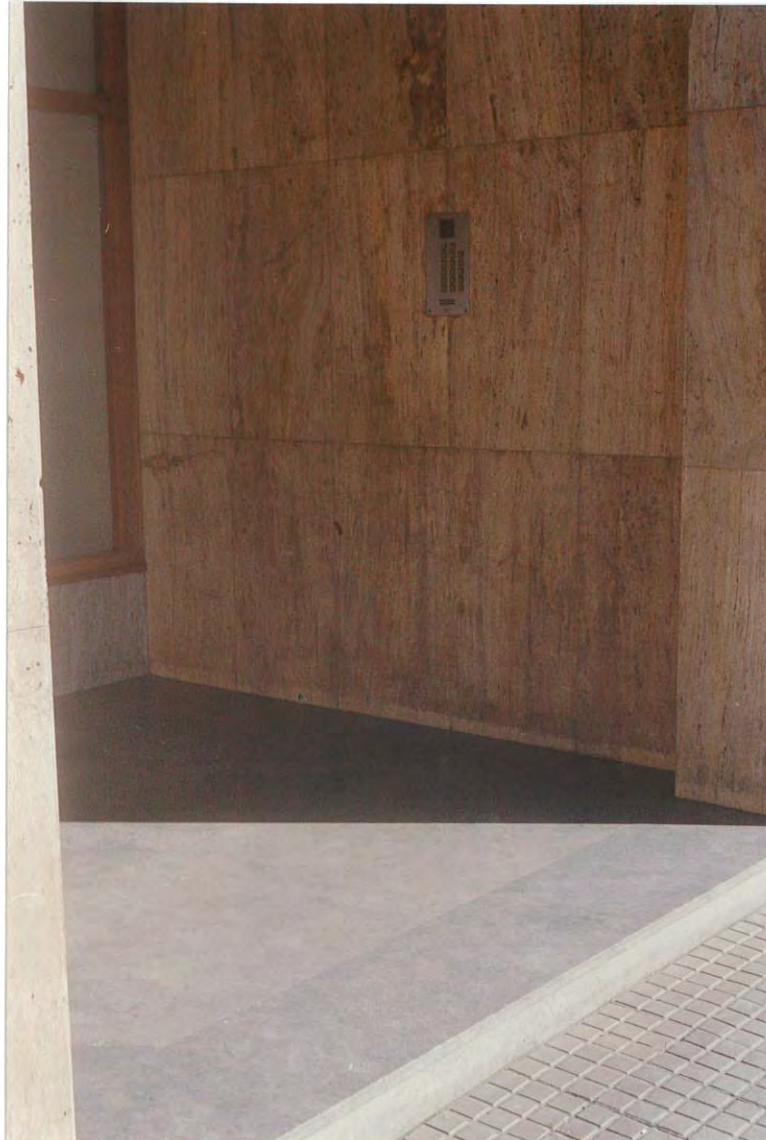
Figura 1. Entrada de una de las viviendas de la calle Balmes, donde el agua alcanzó una altura máxima de 5 cm.

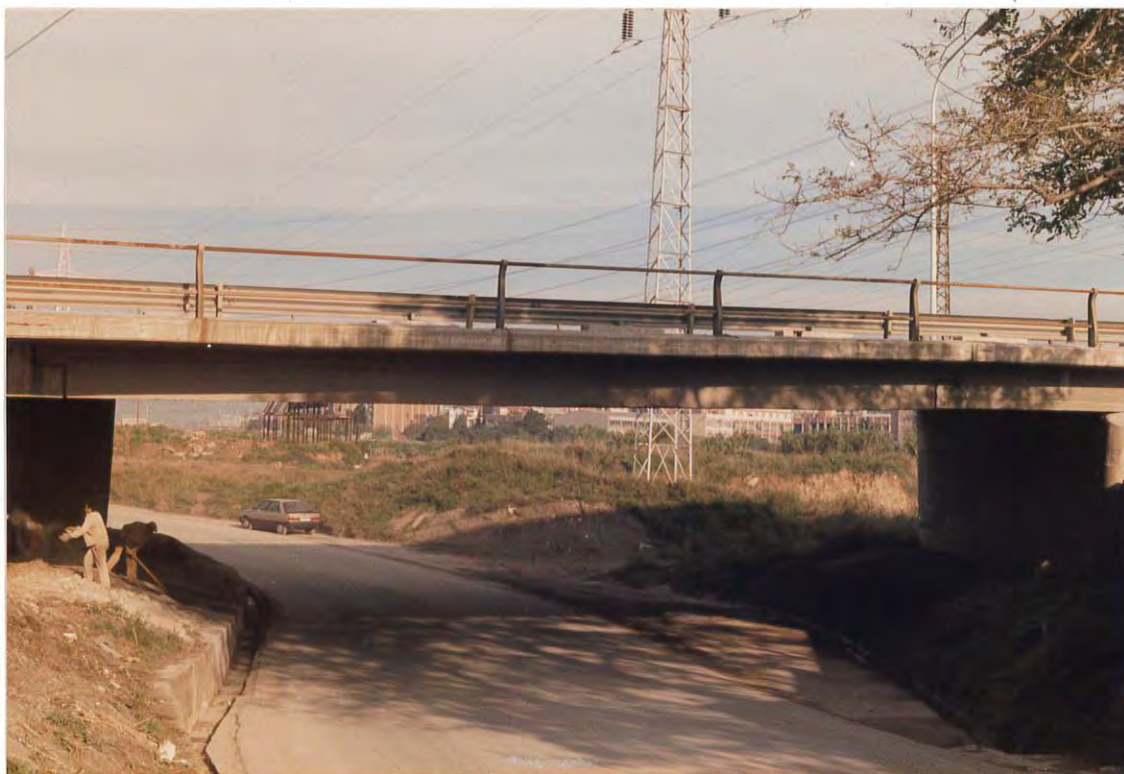
Figura 1. La calle Moratin bajo el puente del ramal de la autopista A-19 en dirección Barcelona.

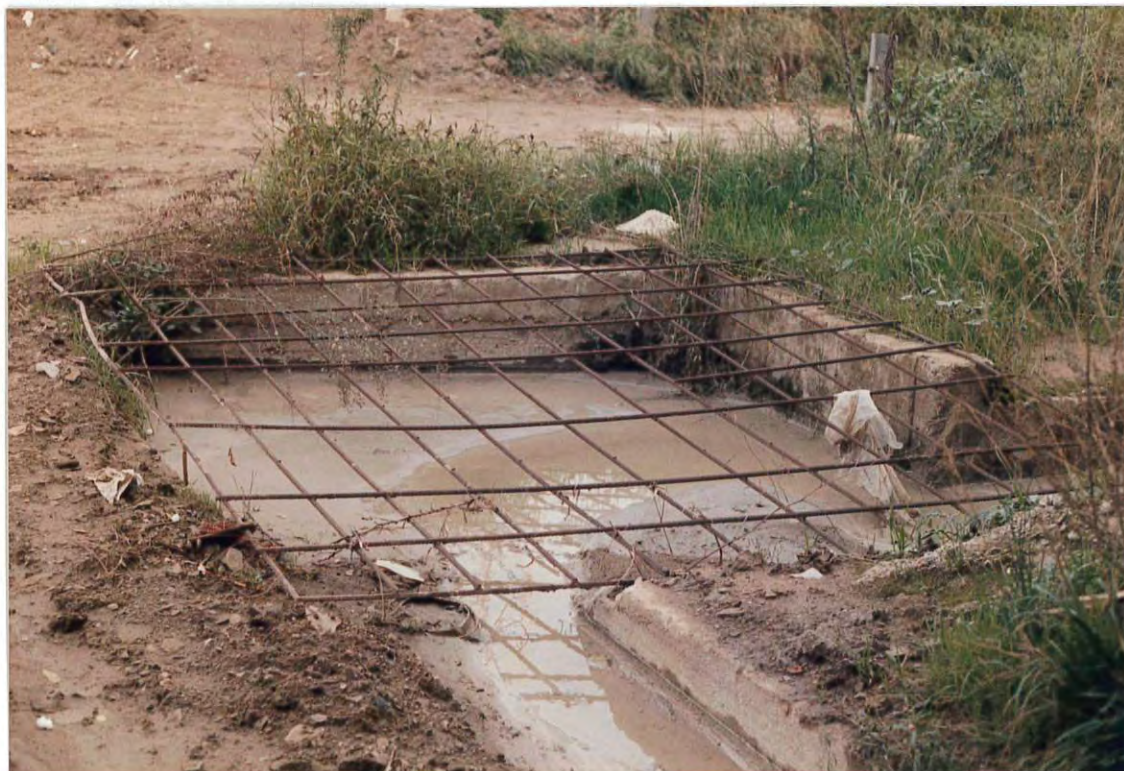
Figura 2. Desagüe existente en la calle Moratin bajo el puente del ramal de la autopista A-19 en dirección Barcelona.

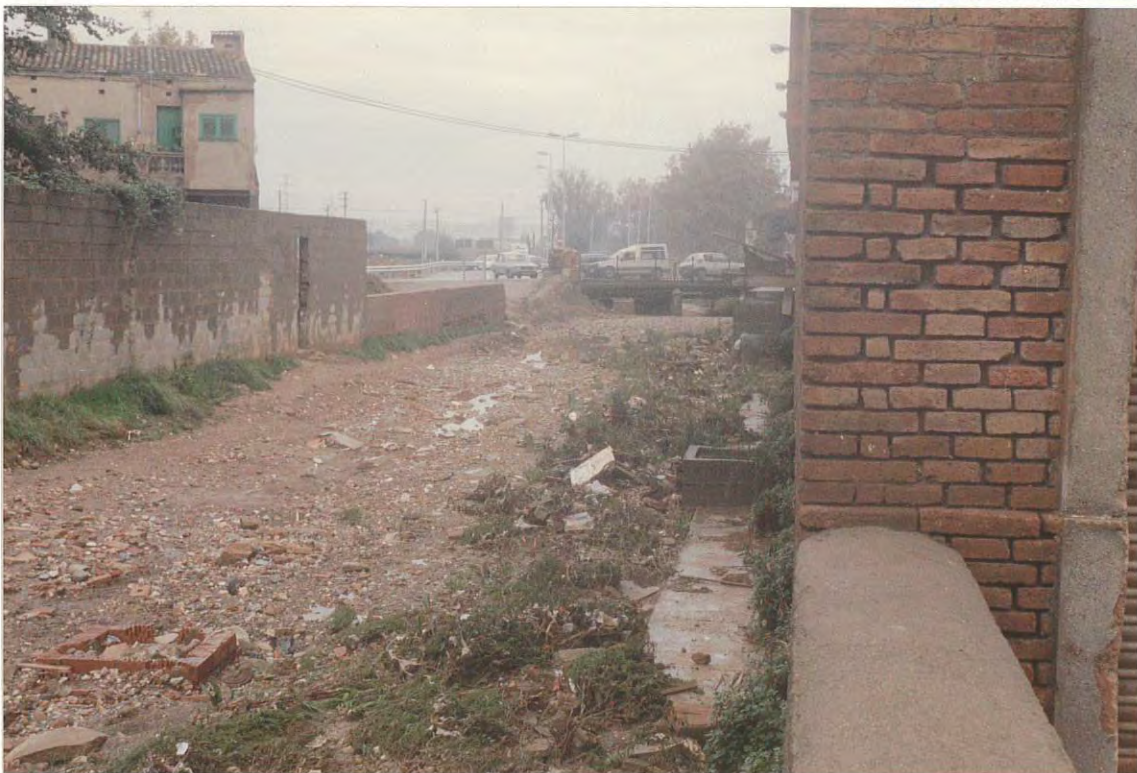
Figura 1. Cauce de la riera Bertrán, aguas arriba del cruce bajo el puente de la carretera BV-2002.
