ESTUDIO DE LAS INUNDACIONES OCURRIDAS EN
LA CORPORACION METROPOLITANA DE BARCELONA
DURANTE LAS LLUVIAS DE LOS
DIAS 2 A 4 DE OCTUBRE DE 1987

Anexo 2
Tomo 2

Cátedra de Ingeniería Sanitaria y Ambiental
ETS de Ingenieros de Caminos, Canales y Puertos
Universidad Politécnica de Cataluña

Barcelona, mayo de 1988

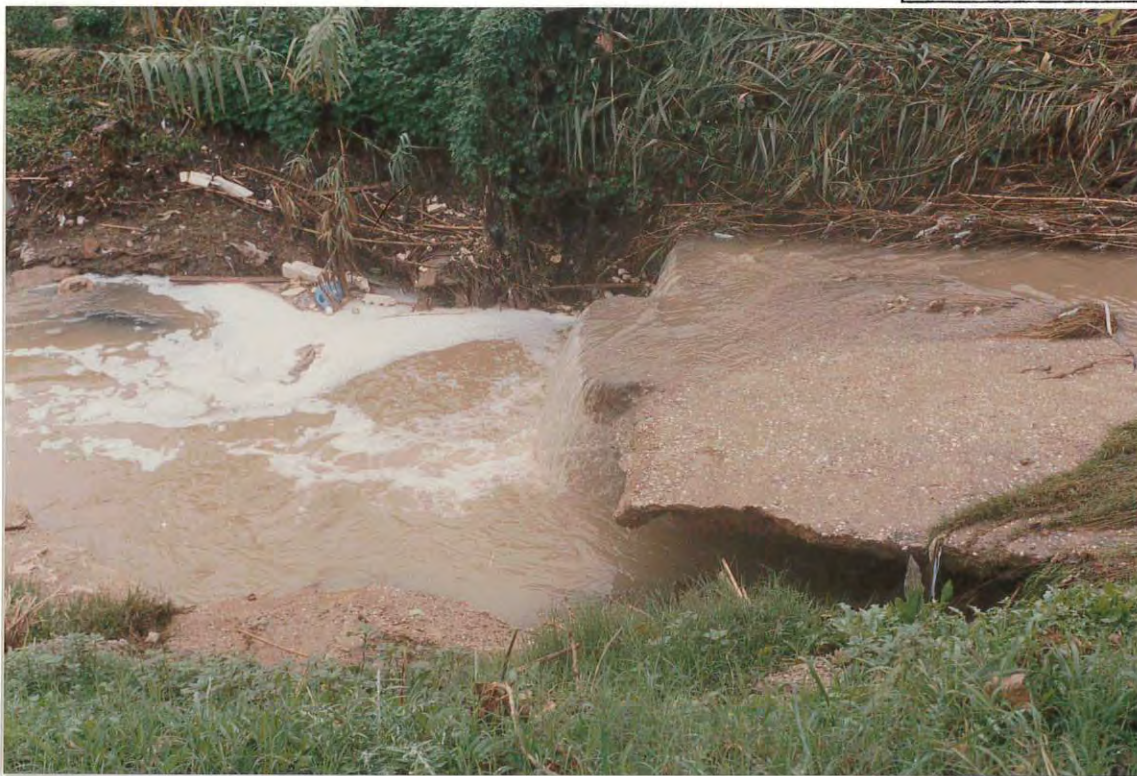
Figura 3. Cauce de la riera Bertrán, aguas abajo del cruce bajo el puente de la carretera BV-2002.

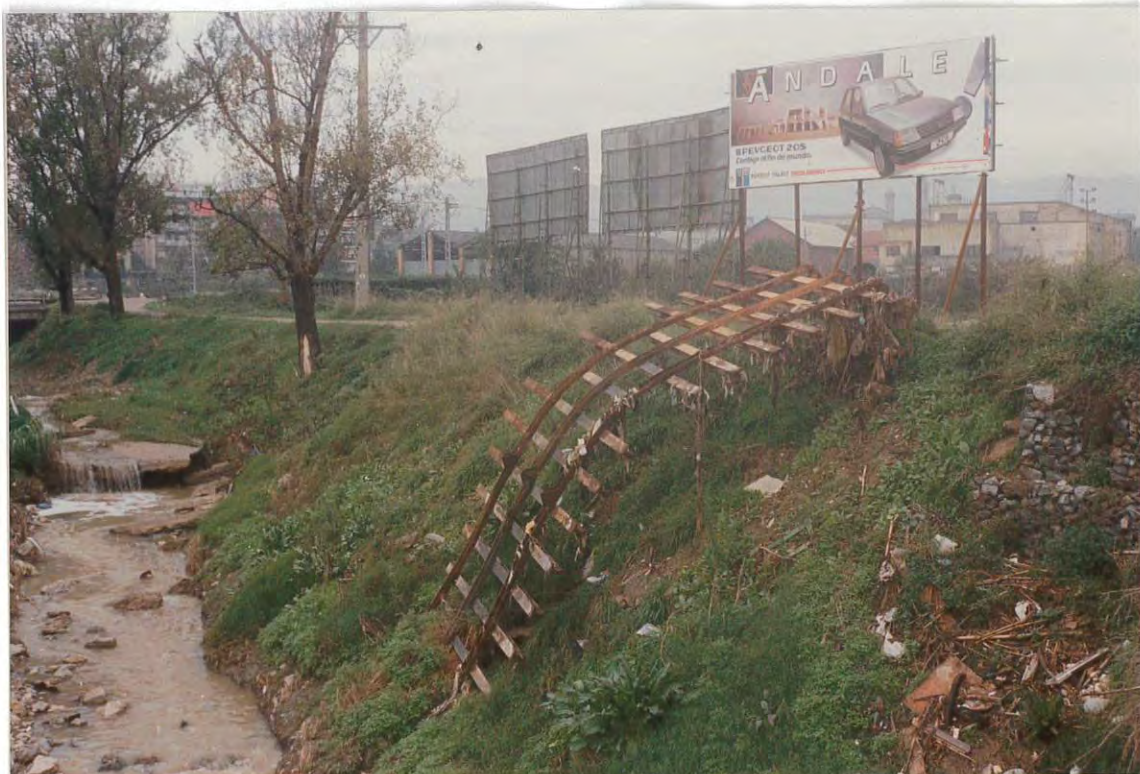
Figura 4. Posición actual de la reja de protección de las clapetas de desagüe de la riera Bertrán al río Llobregat.

El presupuesto estimado del programa de limpieza y mantenimiento de las rejas de protección de las clapetas de desagüe al río Llobregat asciende a 1,5 millones de pesetas anuales.
