ESTUDIO DE LAS INUNDACIONES OCURRIDAS EN  
LA CORPORACION METROPOLITANA DE BARCELONA  
DURANTE LAS LLUVIAS DE LOS  
DIAS 2 A 4 DE OCTUBRE DE 1987

Anexo 2  
Tomo 3

Cátedra de Ingeniería Sanitaria y Ambiental  
ETS de Ingenieros de Caminos, Canales y Puertos  
Universidad Politécnica de Cataluña

Barcelona, mayo de 1988

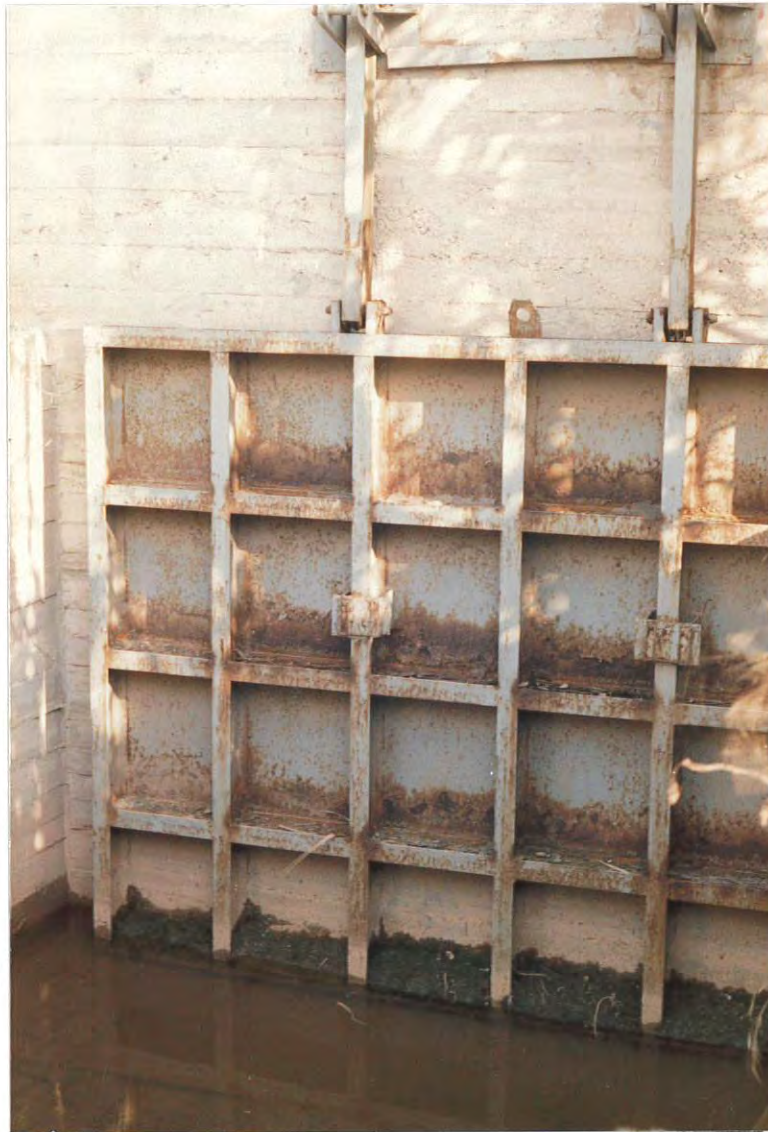
Figura 2. Compuerta metálica para proteger el casco urbano de Sant Joan Despí frente a los posibles desbordamientos del río Llobregat.

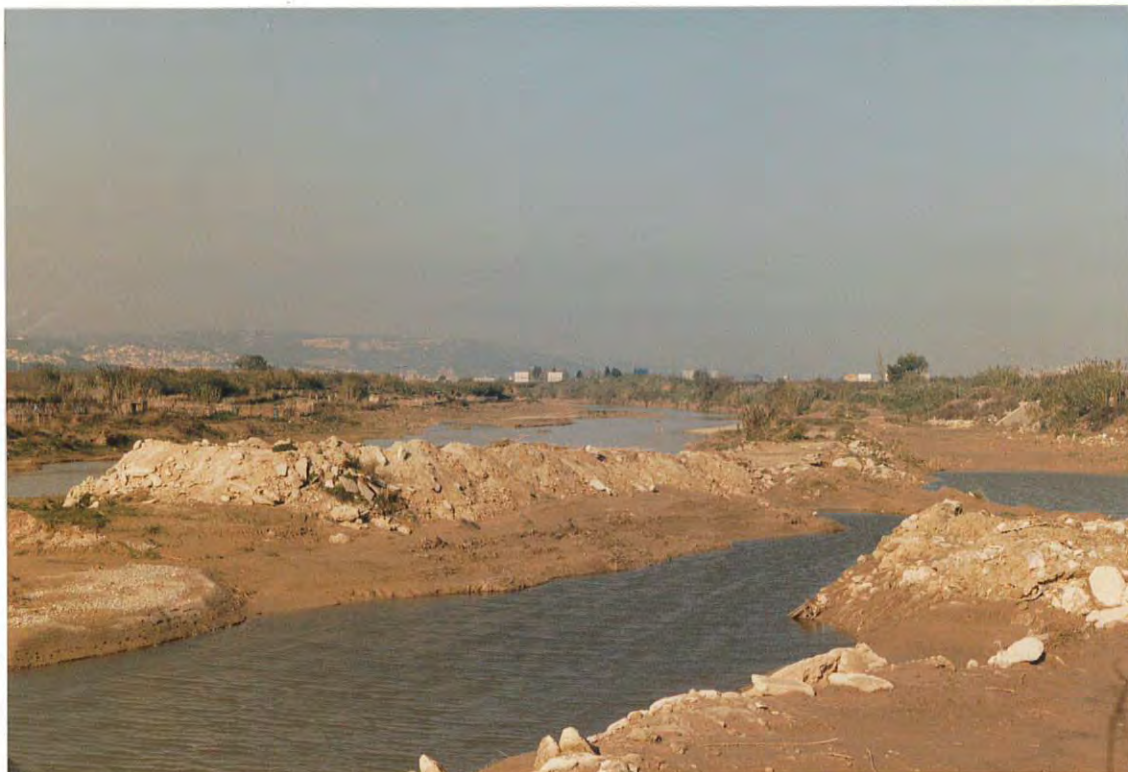
Figura 1. Vista del desagüe del colector de Sant Joan Despí, y de su terraplén de protección, desde aguas abajo del río Llobregat.

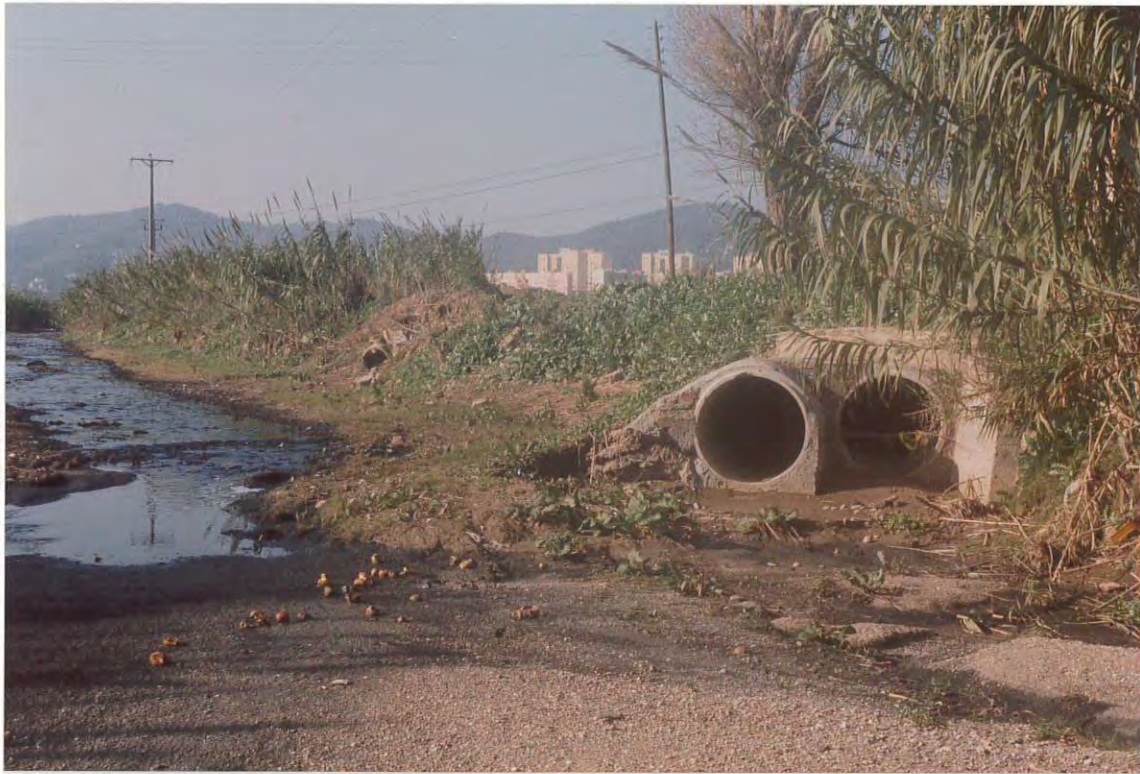
Figura 1. Cauce de la riera de Torrellas, en su entronque con los conductos de vertido de las aguas de retorno de riego.

El presupuesto estimado de las obras de instalación de unas clapetas antirretorno en los conductos de vertido de las aguas de retorno de riego asciende a 300 000 pesetas.

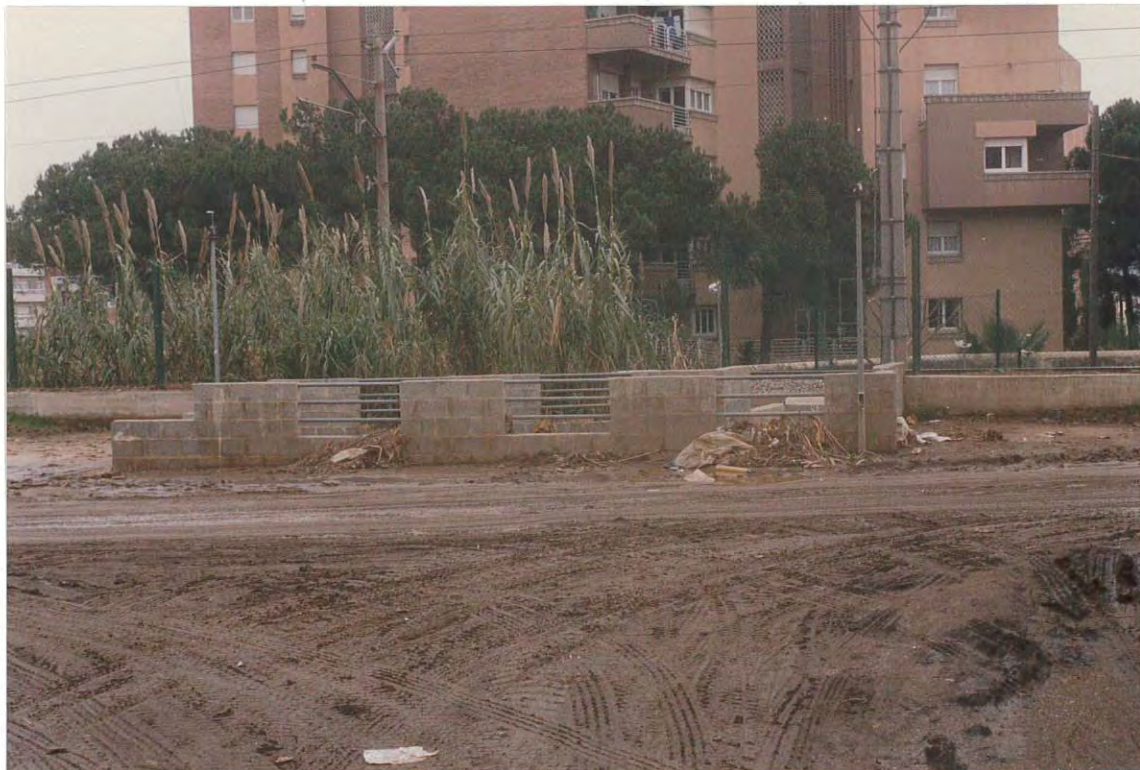
Figura 1. Vista general, desde el camino de la Font, del paso peatonal bajo la línea de los ferrocarriles de la Generalitat.

El presupuesto estimado de las obras de construcción de la reja interceptora, el dispositivo de retención de arrastres y la tubería de drenaje asciende a 6,2 millones de pesetas.

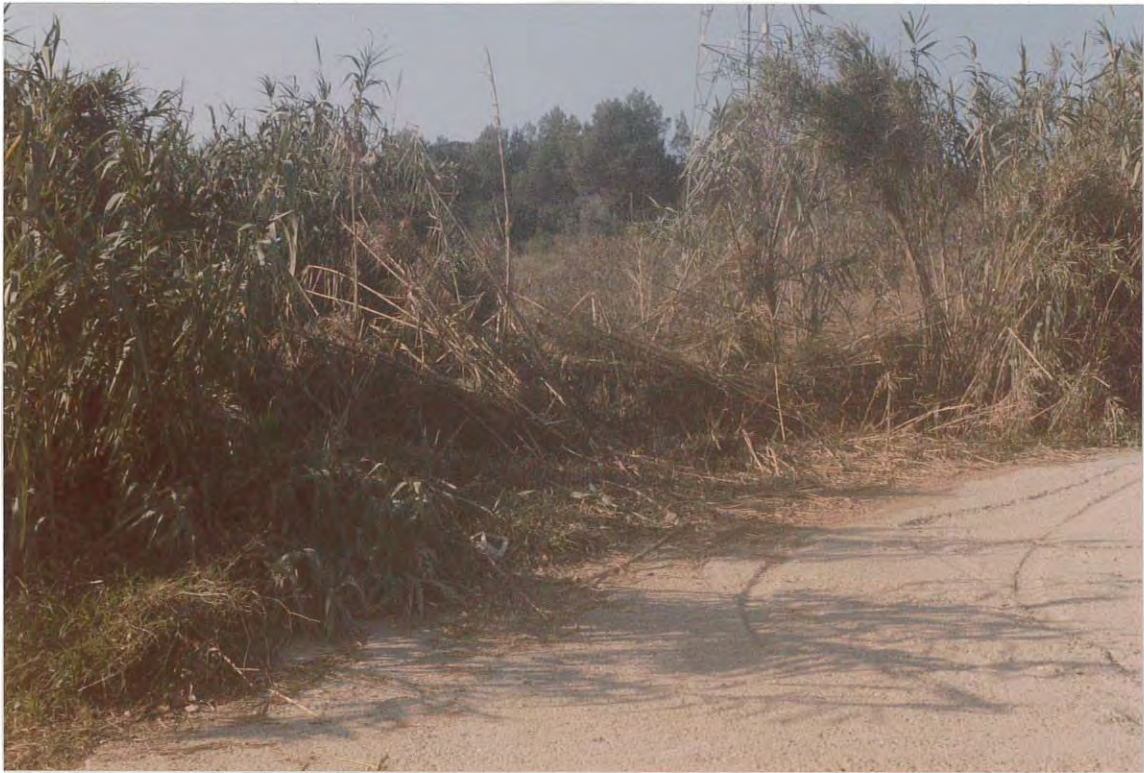
Figura 1. Borde del camino de acceso a la zona industrial, aguas arriba del cruce de la riera de Mallorcaques con la vía férrea Barcelona-Martorell.

El presupuesto estimado de las obras de construcción del dispositivo de retención de arrastres asciende a 1 millón de pesetas.

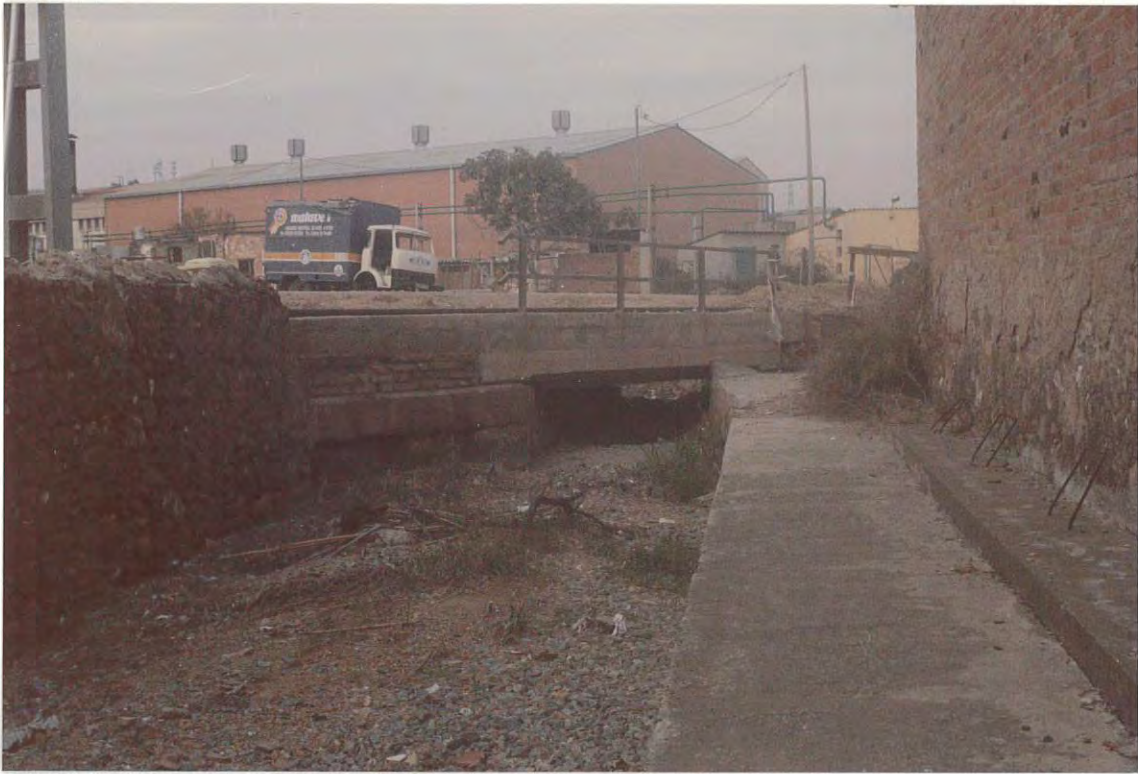
Figura 1. Vista general del cauce de la riera, desde aguas abajo de su cruce con la línea férrea Barcelona-Martorell.

El presupuesto estimado de las obras de ampliación de la sección de paso de la riera bajo la vía férrea asciende a 3 millones de pesetas.

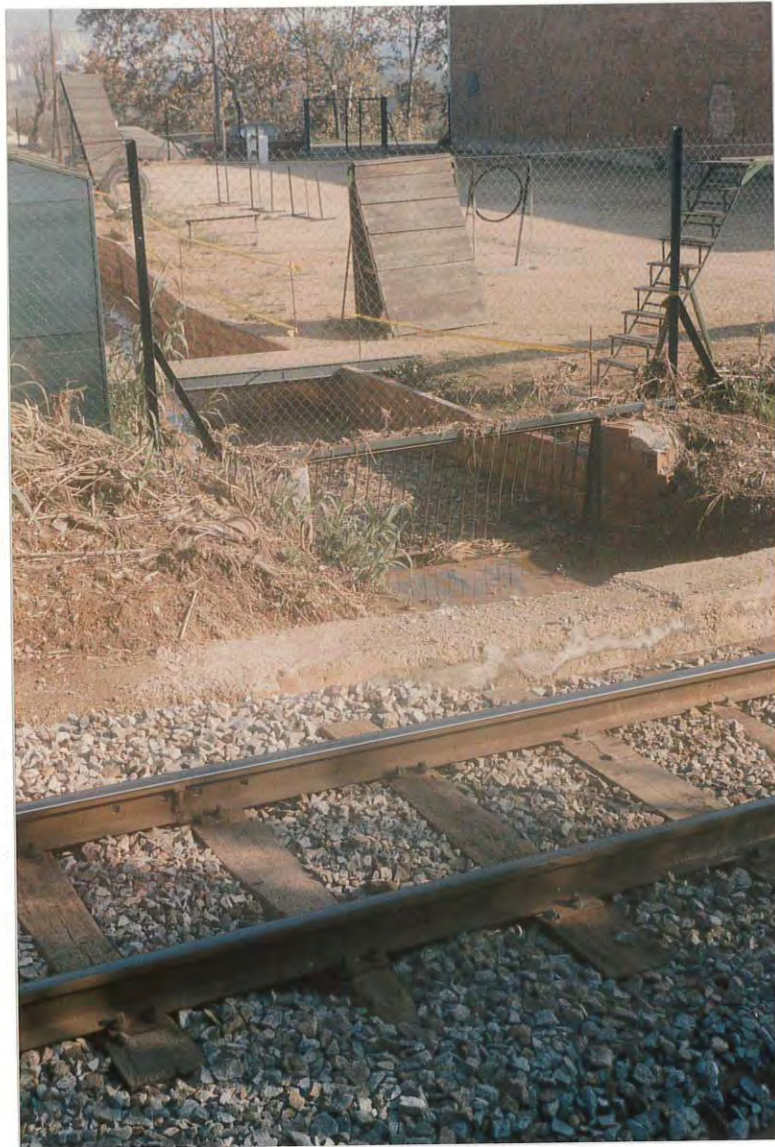
Figura 1. Vista general del cauce de la riera dels Caballers, aguas abajo de su cruce con la línea férrea Barcelona-Martorell.

El presupuesto estimado de las obras de construcción del dispositivo de retención de arrastres asciende a 1 millón de pesetas.

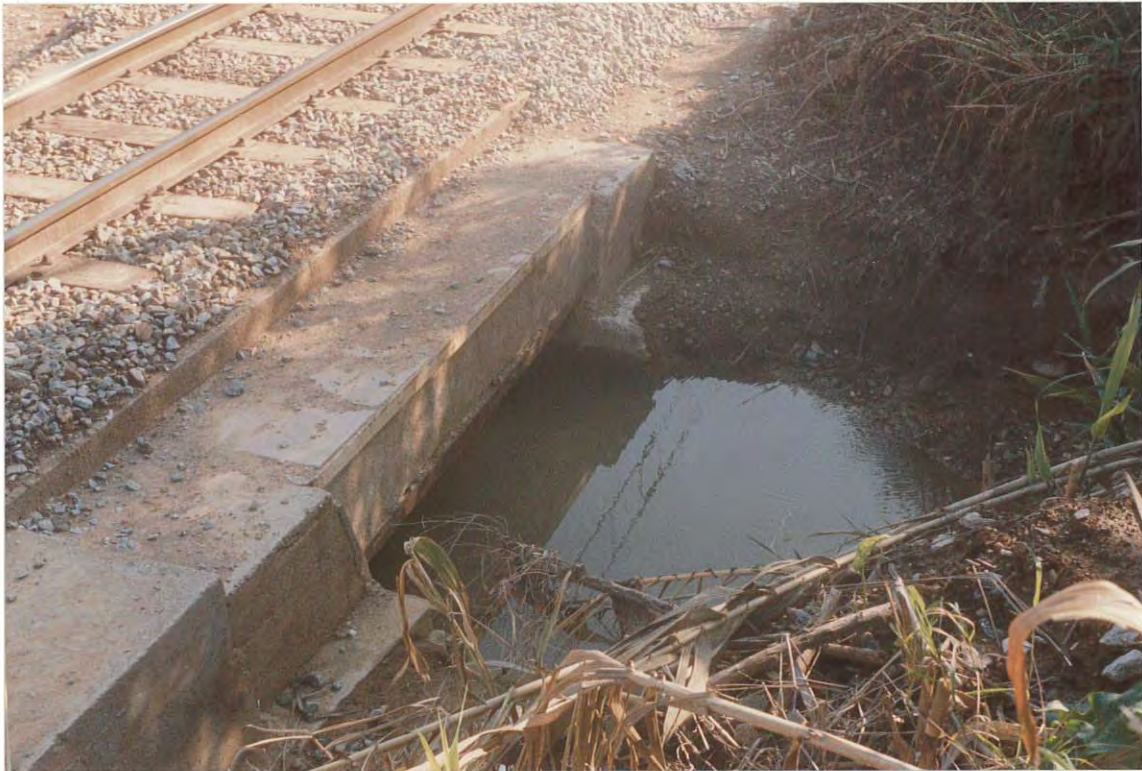
Figura 2. Vista, desde aguas arriba, del paso de la riera dels Caballers bajo la línea férrea Barcelona-Valencia.

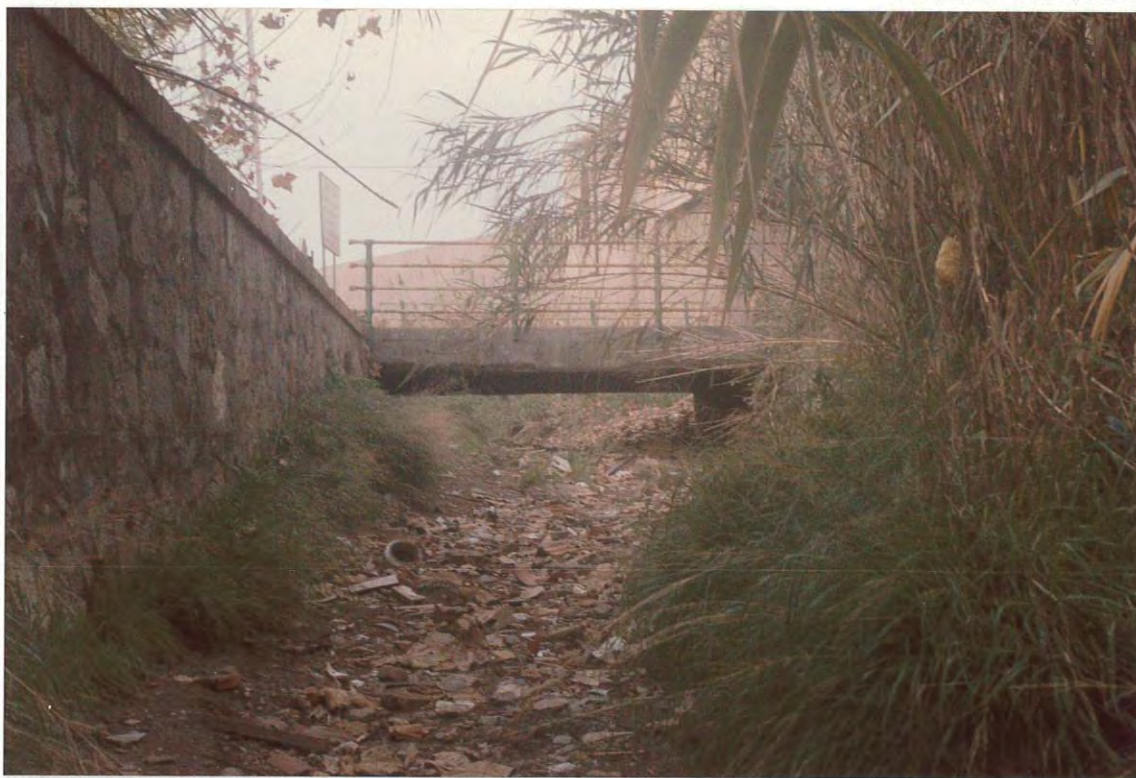
Figura 1. Cauce de la riera de Can Solé a su paso bajo el puente de la carretera BV-2002, de Sant Vicenç dels Horts a Sant Boi de Llobregat.

El presupuesto estimado de las obras de construcción del dispositivo de retención de arrastres asciende a 1 millón de pesetas.

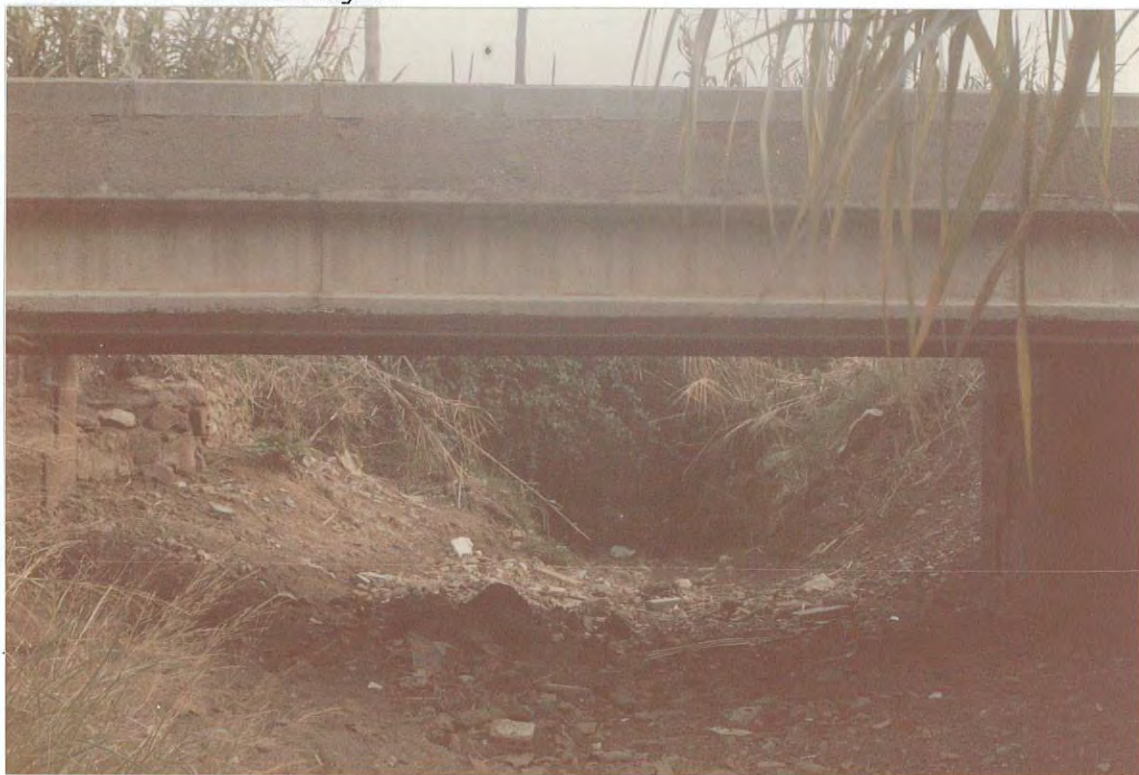
Figura 2. Cauce de la riera de Can Solé, a su paso bajo el puente de la línea férrea de Barcelona-Martorell.

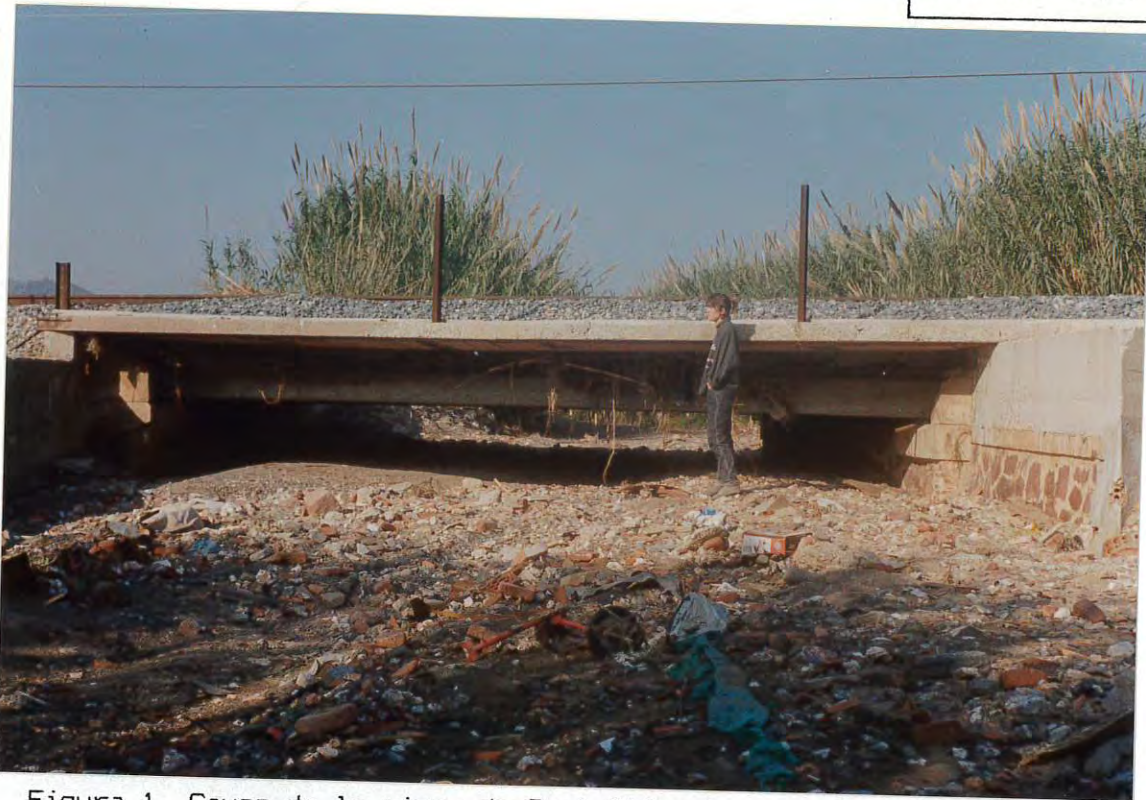
Figura 1. Cauce de la riera de Sant Climent, a su paso bajo la línea férrea Barcelona-Zaragoza. La altura libre permitía, en el pasado, la circulación de carruajes agrícolas.
