ESTUDIO DE LAS INUNDACIONES OCURRIDAS EN  
LA CORPORACION METROPOLITANA DE BARCELONA  
DURANTE LAS LLUVIAS DE LOS  
DIAS 2 A 4 DE OCTUBRE DE 1987

Anexo 2  
Tomo 1

Cátedra de Ingeniería Sanitaria y Ambiental  
ETS de Ingenieros de Caminos, Canales y Puertos  
Universidad Politécnica de Cataluña

Barcelona, mayo de 1988

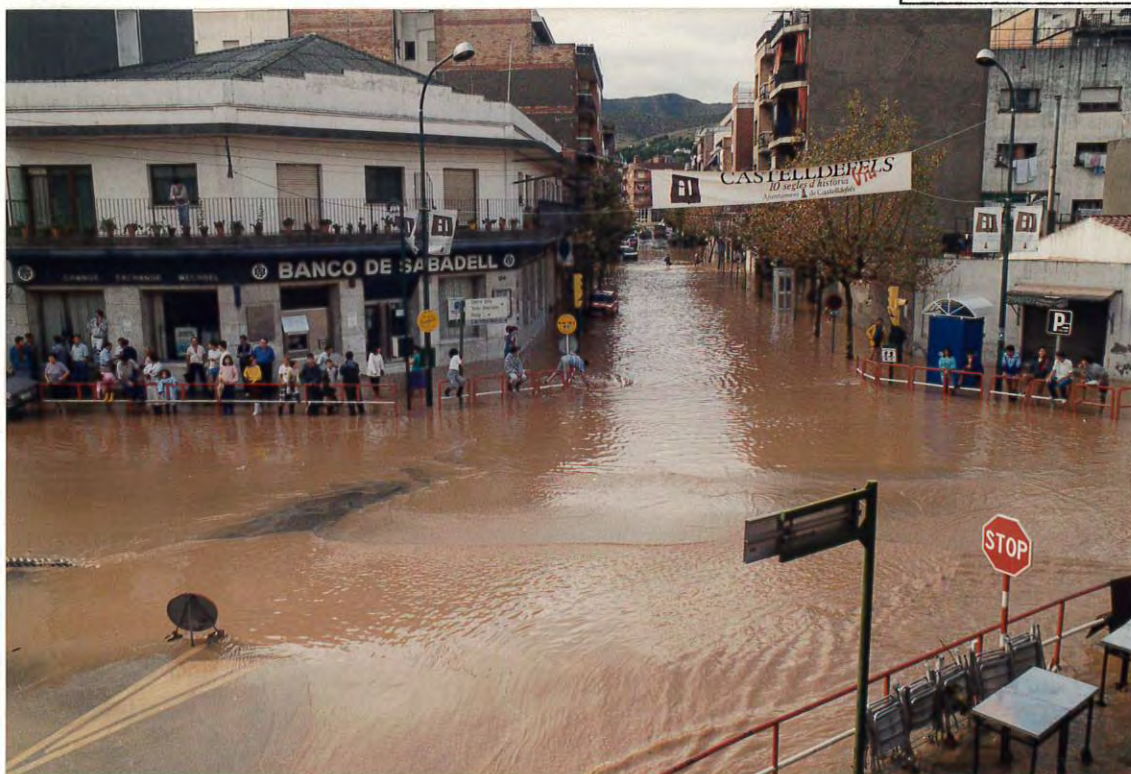
Figura 1. Avenida de la Pineda, aguas arriba del paso bajo el puente del ferrocarril Barcelona-Valencia.

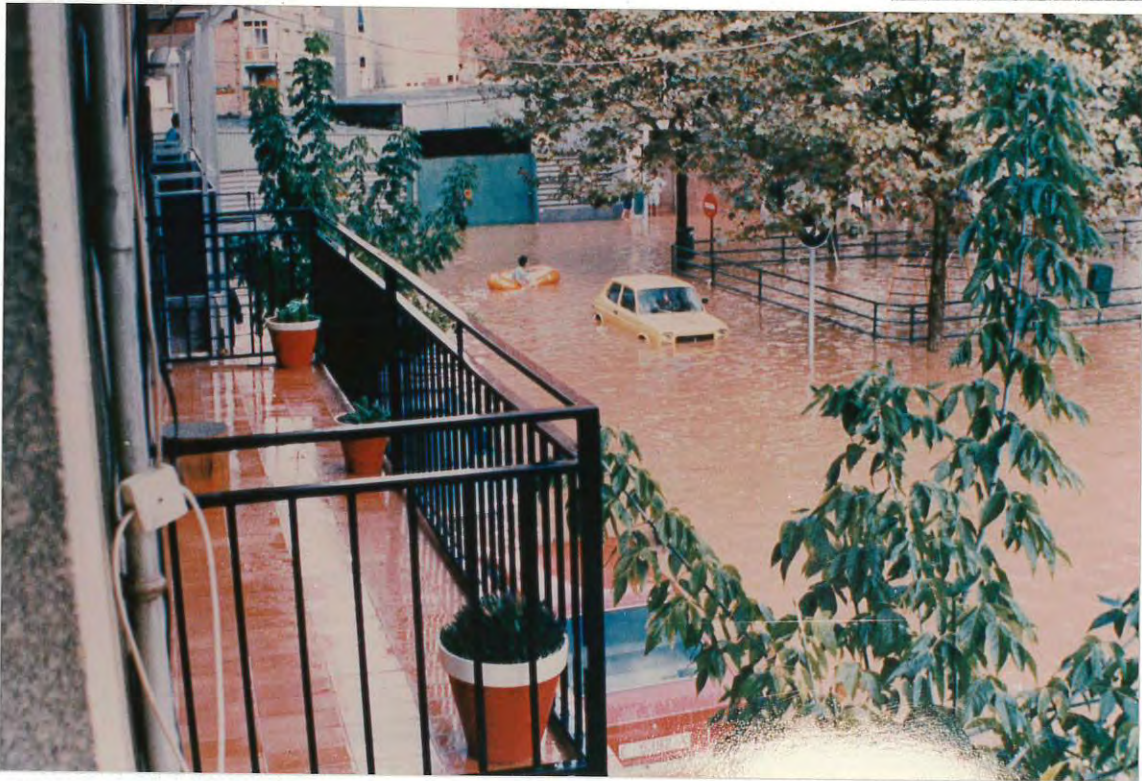
Figura 4. Vista de la plaza de Pau Casals, situada 250 m al norte de la avenida de la Pineda, con la que comunica a través del trazado horizontal de la avenida de la Constitución.

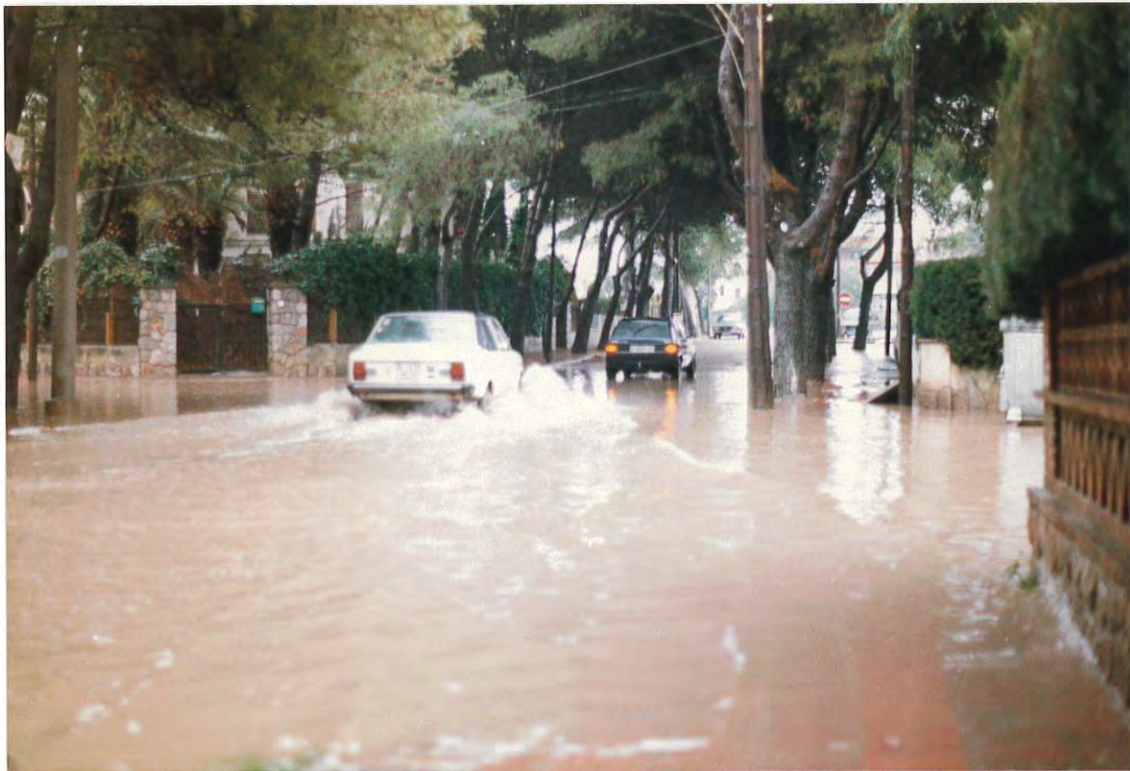
Figura 1. Avenida de Bellamar. Al fondo, su cruce con la carretera C-246, Autovia de Castelldefels.

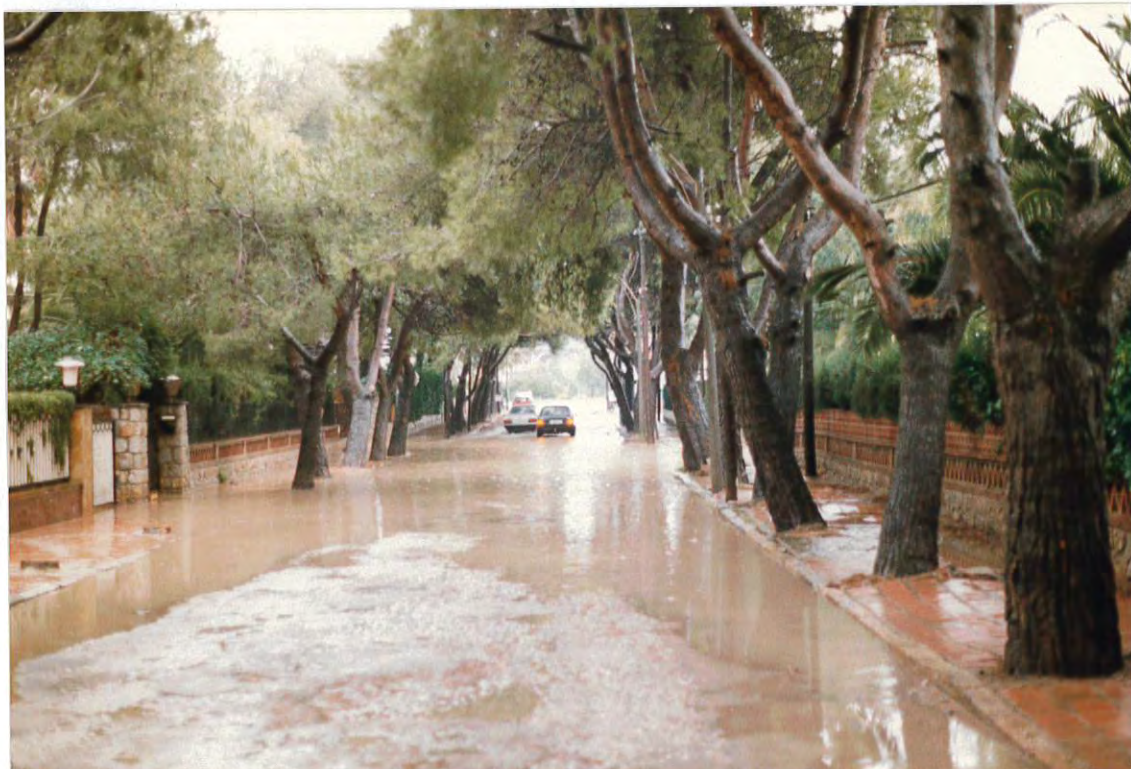
Figura 2. Vista general de la avenida de Bellamar, desde las proximidades de la avenida de los Eucaliptos.

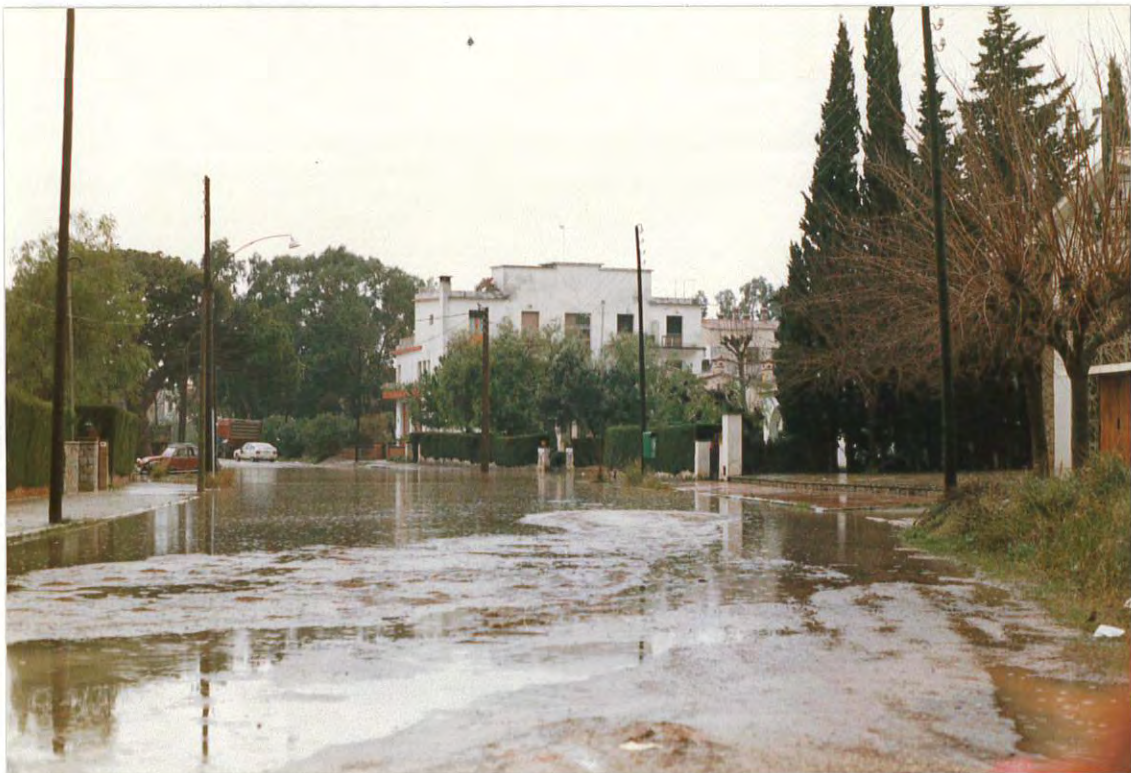
Figura 4. Vista general de la avenida de los Eucaliptos, junto a la Iglesia, desde su intersección con la avenida de Bellamar.

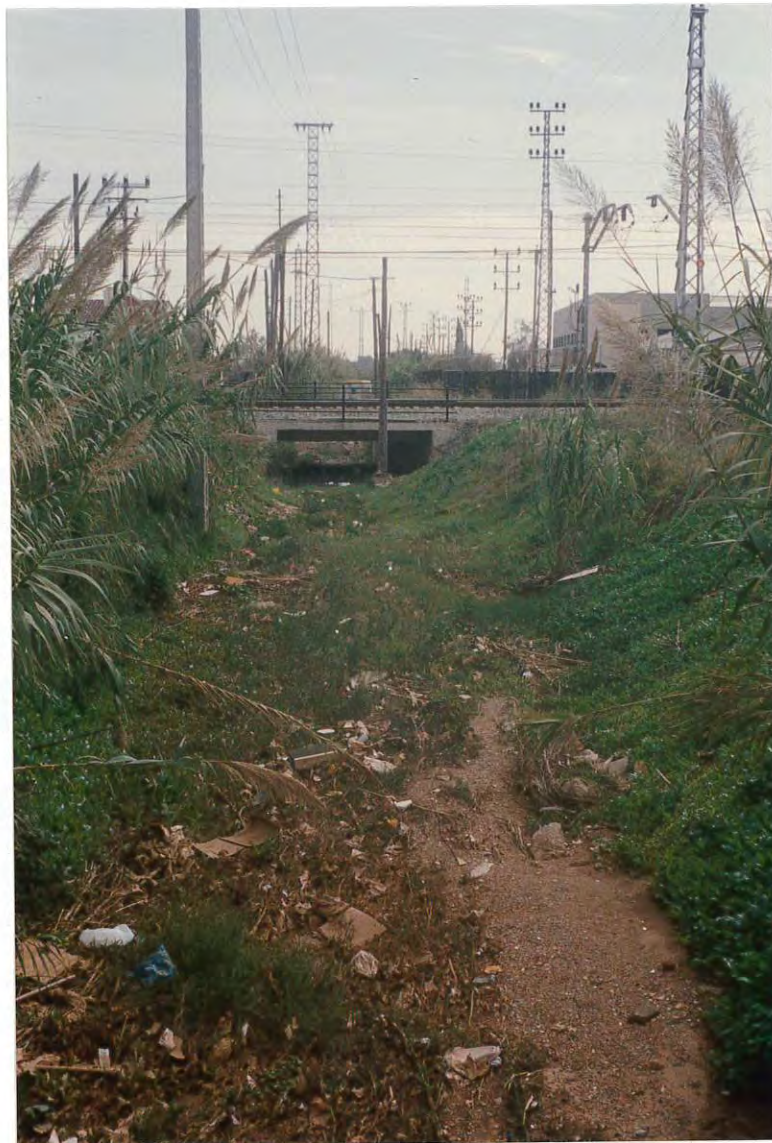
Figura 1. El cauce de la riera dels Parets, aguas abajo de su cruce con la carretera C-245.

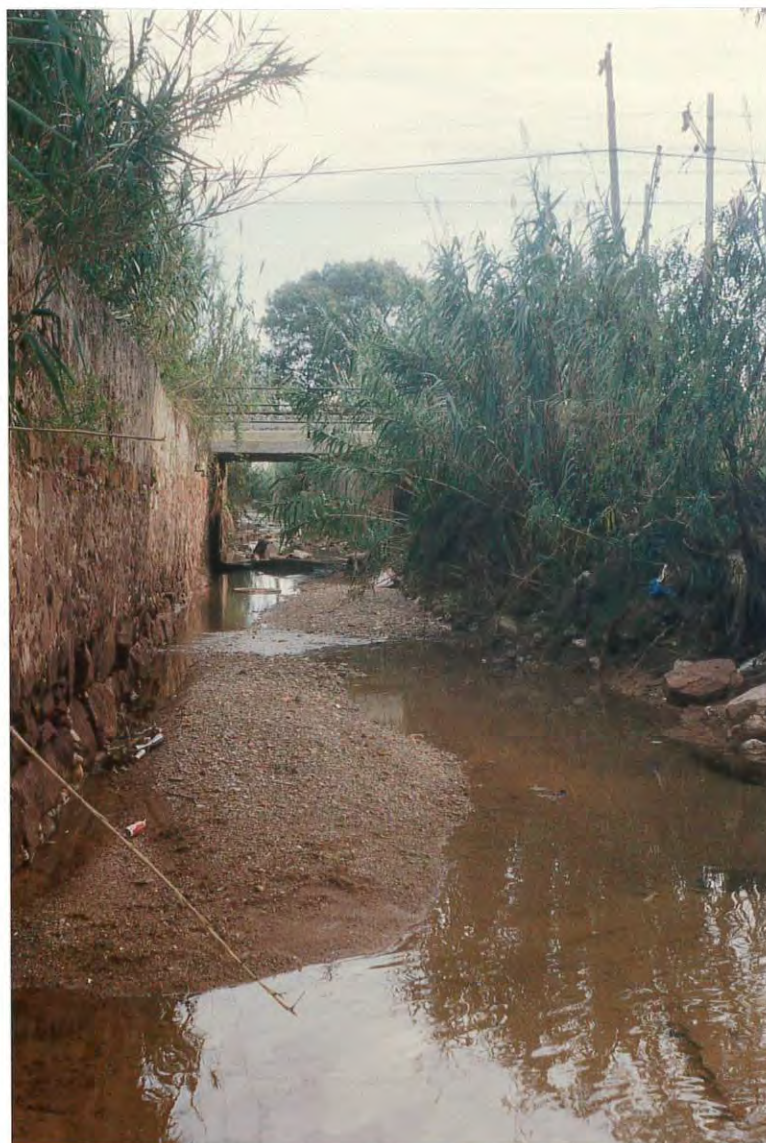
Figura 5. Vista general del cauce de la riera dels Canyars.

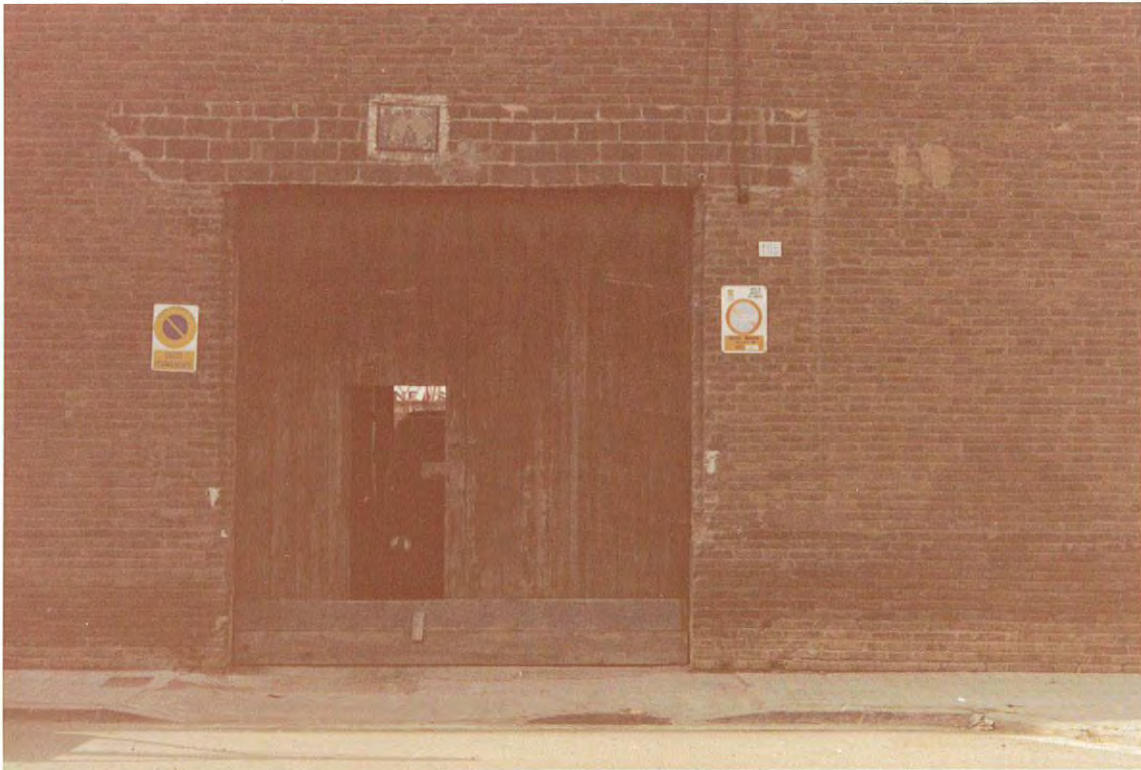
Figura 1. Parapeto de protección en una de las industrias de la calle Amadeo Torner.
