ESTUDIO DE LAS INUNDACIONES OCURRIDAS EN
LA CORPORACION METROPOLITANA DE BARCELONA
DURANTE LAS LLUVIAS DE LOS
DIAS 2 A 4 DE OCTUBRE DE 1987

Anexo 2
Tomo 2

Cátedra de Ingeniería Sanitaria y Ambiental
ETS de Ingenieros de Caminos, Canales y Puertos
Universidad Politécnica de Cataluña

Barcelona, mayo de 1988

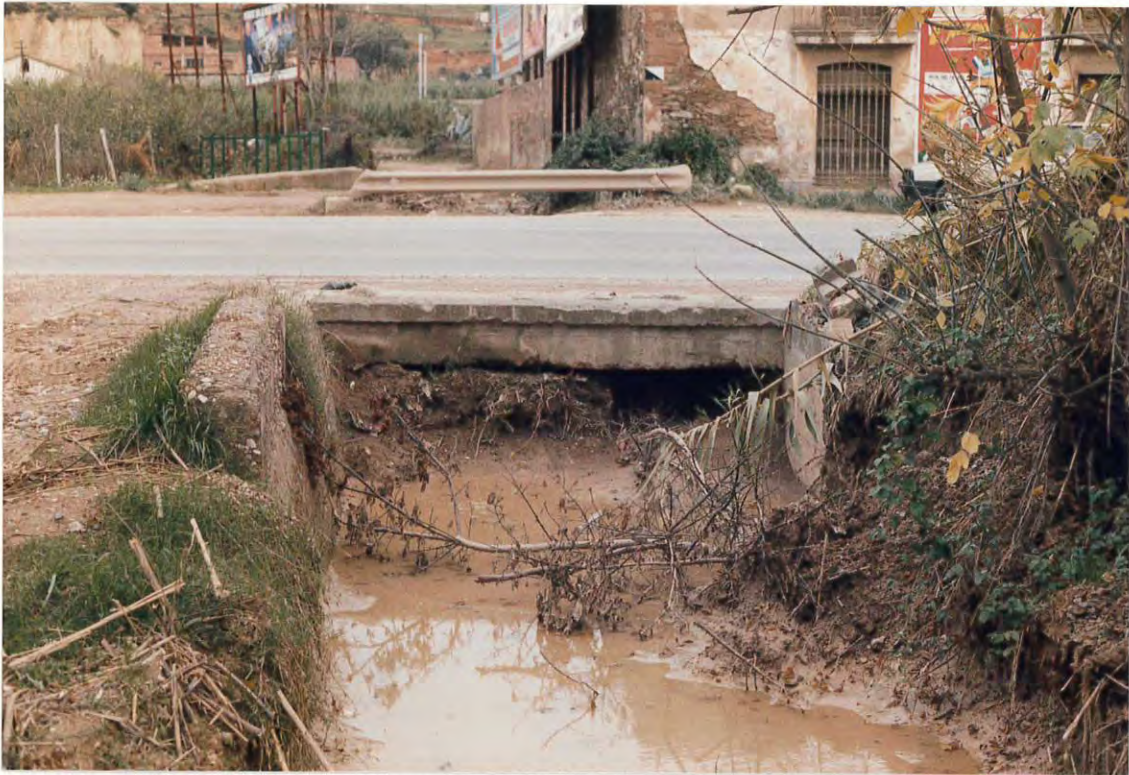
Figura 3. Vista desde aguas abajo del cruce de la riera Can Sant Tomàs con la carretera N-II.

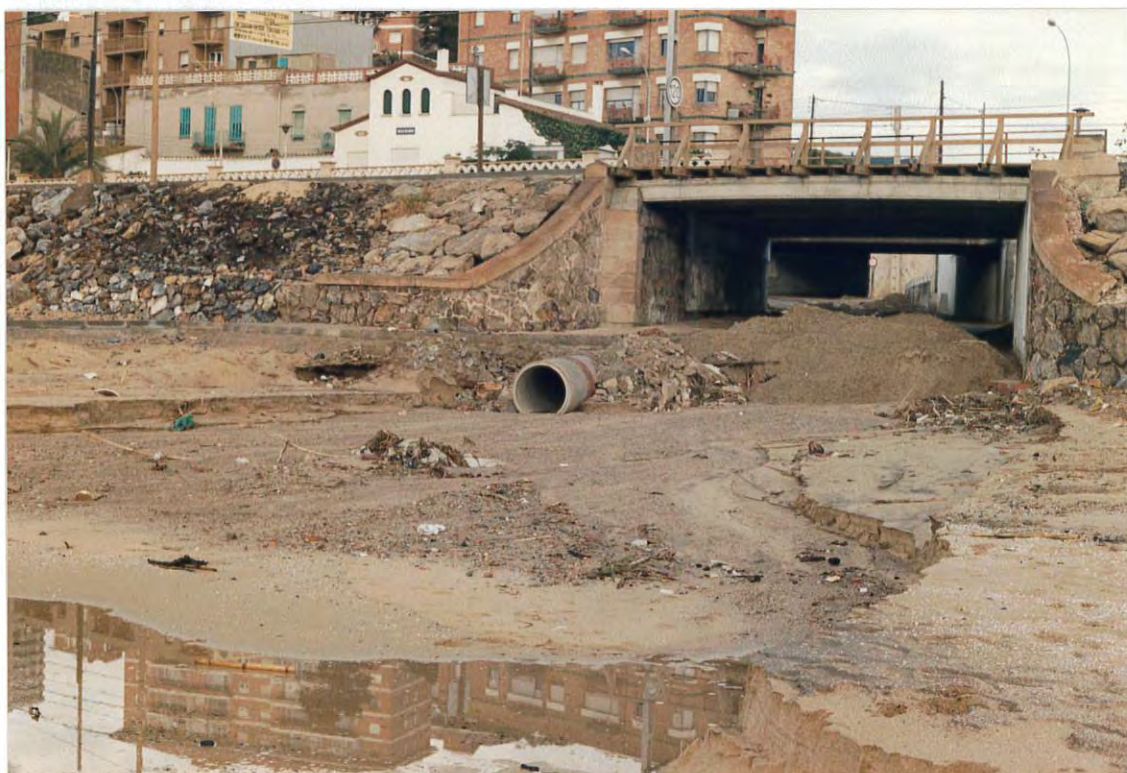
Figura 2. Desembocadura de la Riera d'en Font.

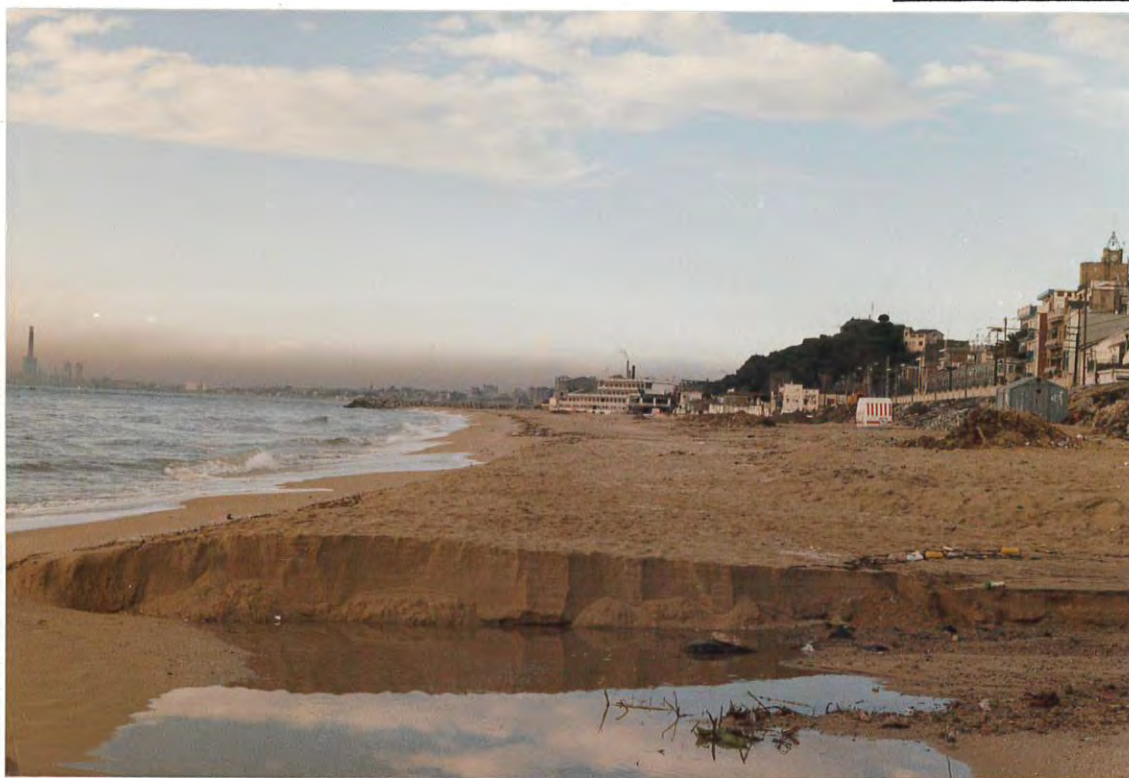
Figura 3. La playa de Mongat, tras los temporales de octubre de 1987, vista en dirección a Barcelona.

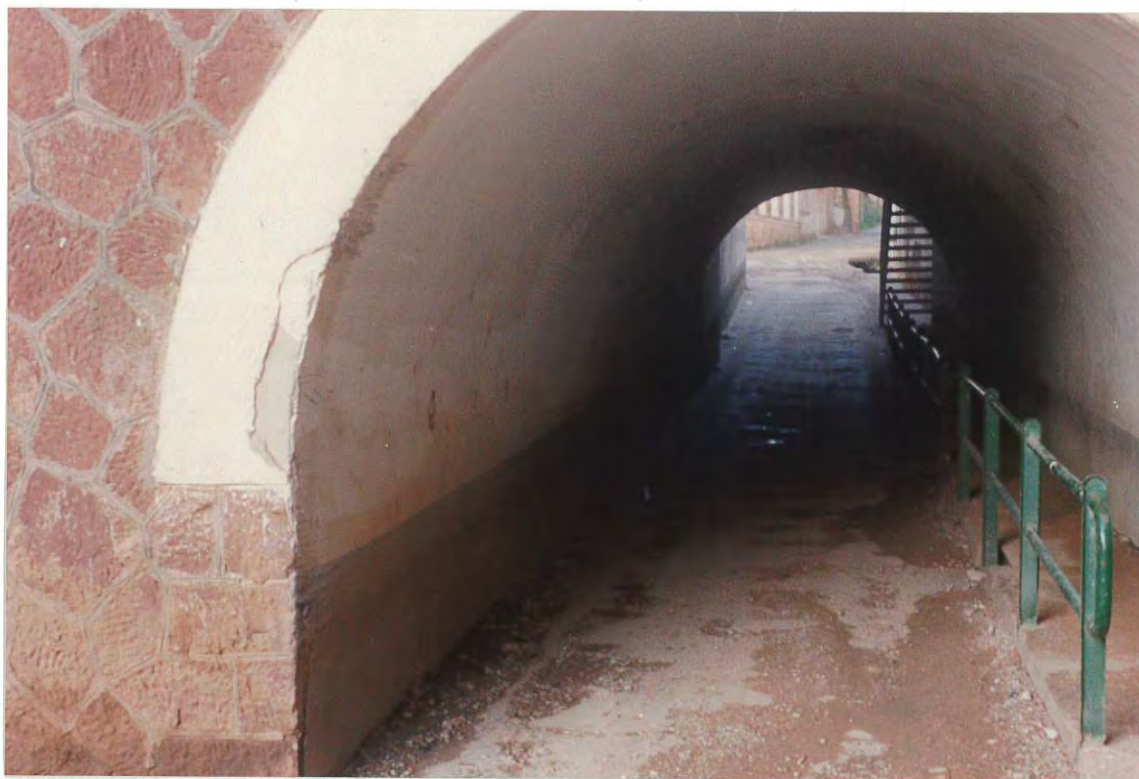
Figura 1. Cruce de la riera dels Ases bajo la carretera N-II.

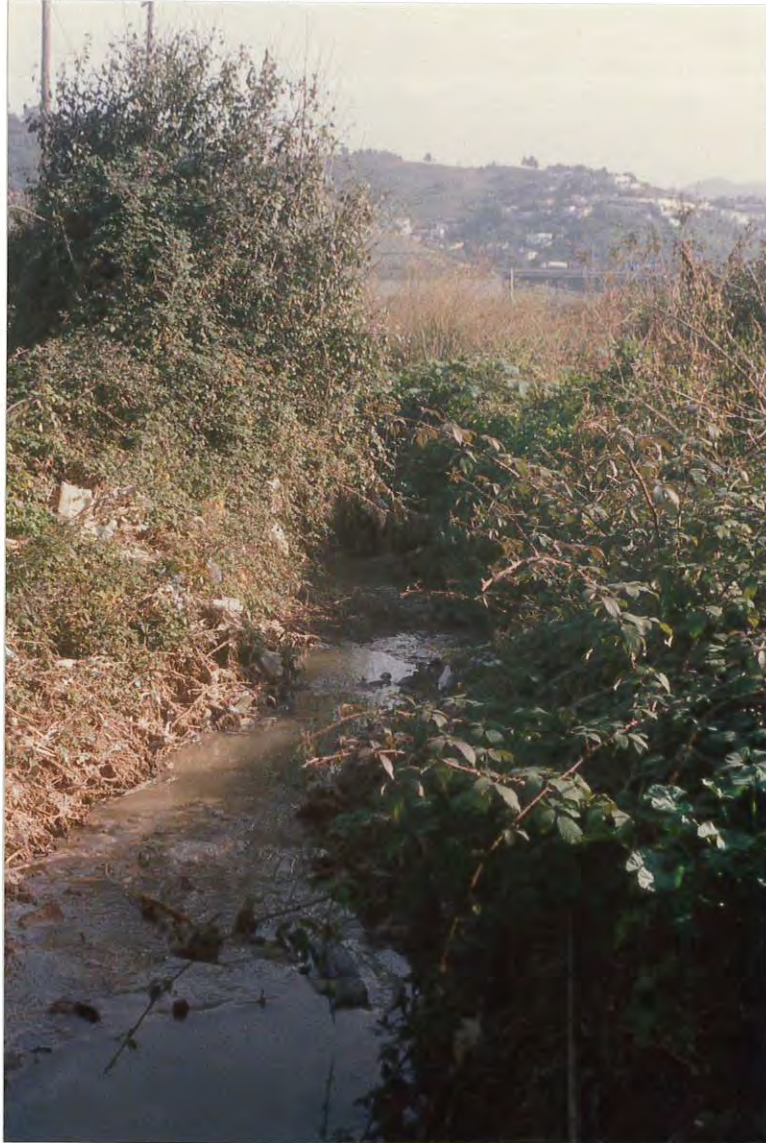
Figura 5. El cauce de la riera dels Ases aguas abajo del casco urbano de Pallejà.

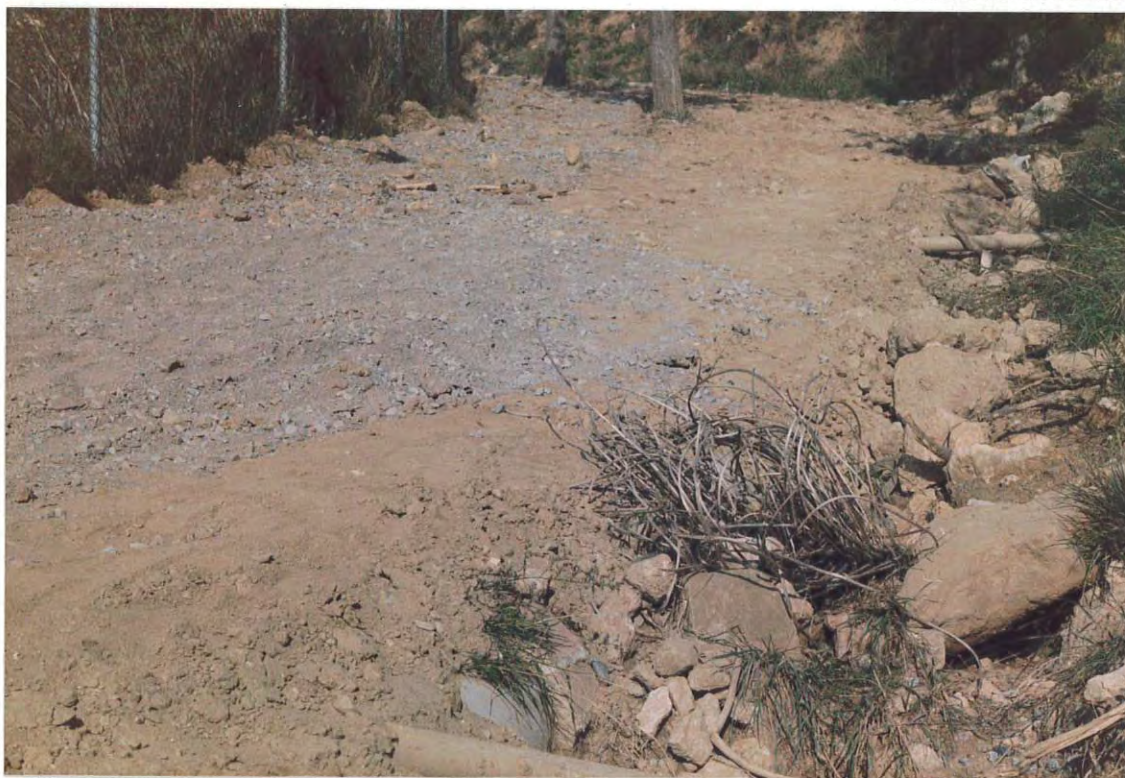
Figura 3. Reposición de grava en la calle Brasil, tras las lluvias de octubre de 1987.
